# PERPIGNAN

## PLAN DE SAUVEGARDE ET DE MISE EN VALEUR

ILOT	N°	CADASTRE	329	INTERVENTION	
AI	2	ZONAGE	Usa	Oui	
		LEGENDE	5

Adresse: 29, rue Grande la Monnaie Investigation / Dossier

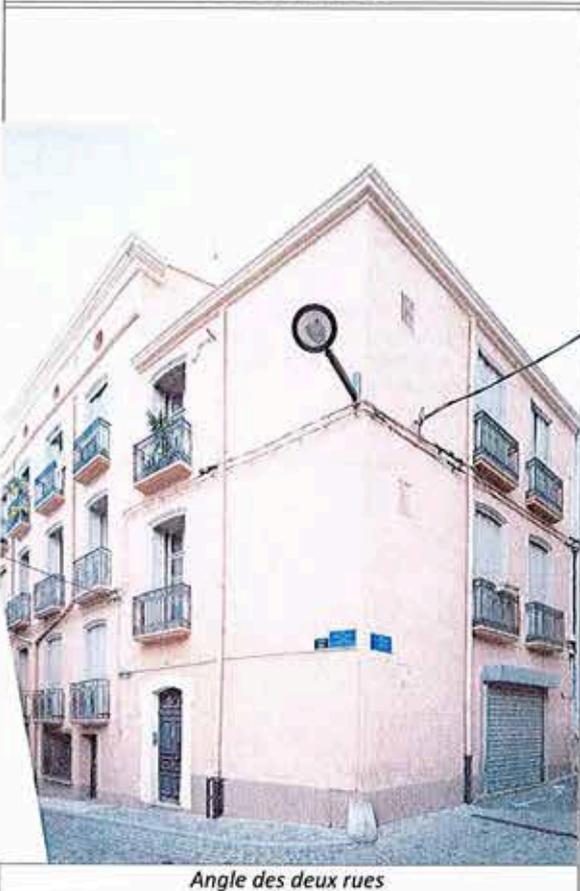
Angle des deux rues

Angle d'îlot très remanié avec 2 immeubles volumétriquement distincts mais typologiquement harmonisés.

Collage de 2 parcelles figurant au cadastre napoléonien dont une avec une grande cour sur la rue des Dragons

R+2 à l'angle et sur rue des Dragons - R+3+combles rue Gde la Monnaie

4 travées ordonnancées à R+3+attique et une travée à l'angle à R+2

Enduit de chaux badigeonné ocre rosé avec faux-joints horizontaux

Portes fenêtres avec chambranles bois, volets bois à panneaux repliables en tableaux, vantaux bois à grands carreaux, balcons et balconnets en ciment mouluré

Garde-corps métalliques récents

Oculus hexagonaux

Porte d'entrée avec encadrement ciment mouluré à crossettes, vantail bois, imposte vitrée

Corniche sur 3 travées, en terre cuite moulée, badigeonnée

Porte de garage

Devanture commerciale

Terrasse partielle sur la travée sans corniche rue Grande la Monnaie

Homogénéiser le couronnement de la façade rue Grande la Monnaie. Rétablir la couverture en tuile dans sa forme initiale ou modifier la terrasse dans une typologie contemporaine en harmonie avec l'environnement immédiat.

Modifier la porte du garage et la devanture commerciale.

Homogénéiser les baies du RdC entre l'entrée principale et le garage.

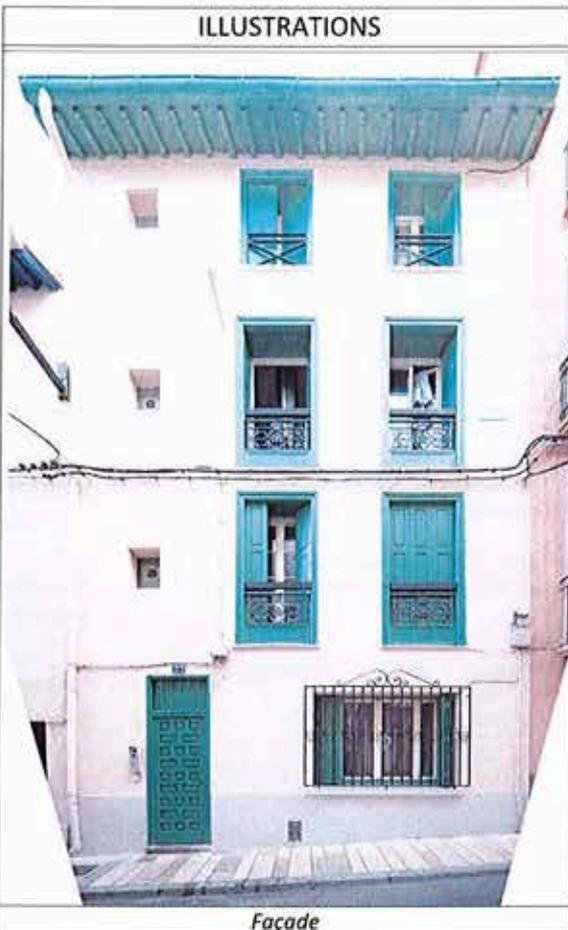
Façade

Cette ancienne maison de ville vaut par la qualité de sa façade et de sa cage d'escalier. Investigations à faire au moment des études ou des travaux pour repérage d'éléments patrimoniaux pouvant être à ce jour dissimulés.

<b>BATIMENT</b> Parcelle construite en 1691, le bâti figure au cadastre napoléonien R+3 1 logement (ou plusieurs) Entrée latérale		A conserver Cons./Modif. A conserver
---	--	--

<b>FACADE</b> 2 travées ordonancées Enduit de chaux badigeonné ocre rosé avec faux-joints horizontaux Baies des étages avec chambranles bois, volets bois à panneaux repliables en tableaux, vantaux bois à grands carreaux, garde-corps en tableaux, en fonte assemblée, appuyés en ciment à chant arrondi Porte d'entrée avec chambranle bois mouluré et imposte vitrée Vantail bois plein récent Fenêtre du RdC avec volets repliables en tableau et protection métallique	Majeur Majeur Majeur Majeur Moyen Moyen	A conserver A conserver A conserver A conserver Cons./Modif. Cons./Modif.
---	--	--

<b>COUVERTURE</b> Tuile canal sur volige et chevrons chantournés débordants Descentes E.P. en zinc		A conserver A modifier
--	--	---------------------------

<b>PARTIES COMMUNES</b> Entrée avec carreaux "granito" Enduits (chaux ou ciment) avec badigeon Escalier tournant balancé avec jour, nez-de-marches bois et girons de terre cuite, rampe à barreaux de fonte sur limon bois, main courante bois Paliers revêtus de carreaux de terre cuite	Moyen Moyen Majeur Sans	Cons./Modif. A restaurer A conserver A modifier
---	----------------------------------	--

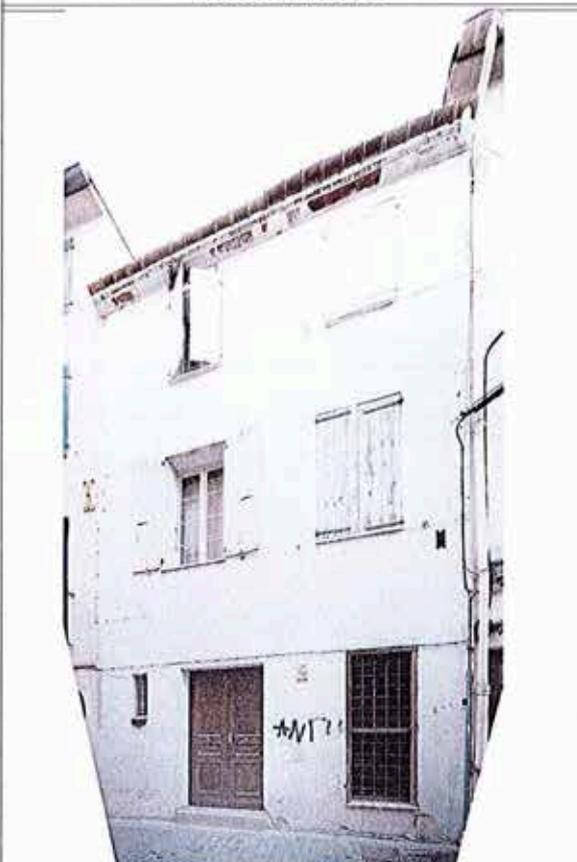
<p>Façade rue Maureil</p>

GENERALITES / INTERVENTIONS PRINCIPALES / ORIENTATIONS
<i>Cet immeuble a une échelle convenable avec cour arrière qui permet à toutes les pièces à la fois éclairage naturel et ventilation. Il n'a pu être visité mais plusieurs déplacements sur les lieux ont permis d'apprendre par le voisinage que de nombreux éléments patrimoniaux étaient en place, peut-être de l'époque médiévale. Il est proposé en catégorie Sbis par mesure conservatoire</i>

DESCRIPTION	INTERET	ORIENTATION
<b>BATIMENT</b> <i>Emprise bâtie figurant dans l'Atlas du Roy de 1691, qui prend 1,5 parcelle du cadastre napoléonien</i> R+2 <i>Logement avec entrée médiane</i>		A conserver A conserver
<b>FACADE SUR RUE</b> <i>Façade sur rue ordonnancée à deux travées</i> <i>Enduit de chaux badigeonné gris clair avec faux-joints horizontaux</i> <i>Porte d'entrée à 2 vantaux bois</i> <i>Fenêtre RdC avec volets bois à panneaux repliables</i> <i>Grille de protection en métal tressé</i> <i>Petite baie verticale à RdC</i> <i>Fenêtres avec tableau feuilluré pour contrevents bois</i> <i>Vantaux bois à grands carreaux</i>	Majeur Majeur Majeur Majeur Majeur Moyen Majeur	A conserver A restaurer A conserver A conserver A conserver A conserver A conserver
<b>COUVERTURE</b> <i>Tuile canal</i> <i>Descentes E.P. en zinc</i> <i>Corniche à 2 rangs de cayrous portant tortugade</i>		A conserver A restaurer Moyen A restaurer

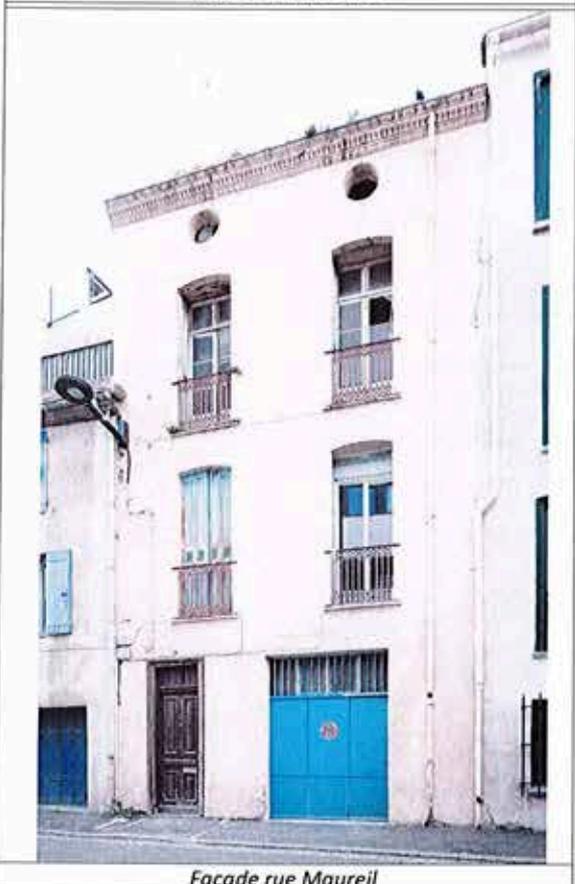
Façade rue Maureil

<b>BATIMENT</b>			
Emprise bâtie figurant dans l'Atlas de 1691 et au cadastre napoléonien			
R+2+combles			A conserver
Logement			A conserver
Entrée latérale			A conserver

<b>GENERALITES / INTERVENTIONS PRINCIPALES / ORIENTATIONS</b>
<p>Immeuble relativement modeste qui présente une façade bien ordonnancée.</p> <p>Modifier les coulisants métalliques récents et les rideaux roulants.</p> <p>Modifier la porte de garage.</p> <p>Restaurer la corniche.</p>

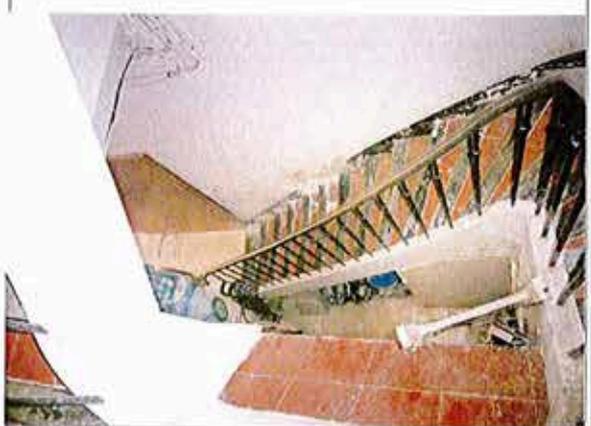
Communs surt hall

<b>ENTREE et ESCALIER</b>			
Entrée			
Sol en carreaux de terre cuite	Moyen		A restaurer
Lambris en frisette plaqué aux murs	Sans		A modifier
Escalier (avec puits de jour)			
Balancé, tournant à droite, avec jour, première marche pierre en volute	Majeur		A conserver
Nez de marches et contremarches bois, giron en carreaux de terre cuite	Majeur		A conserver
Main courante bois, barreaudage fonte sur limon bois	Majeur		A conserver

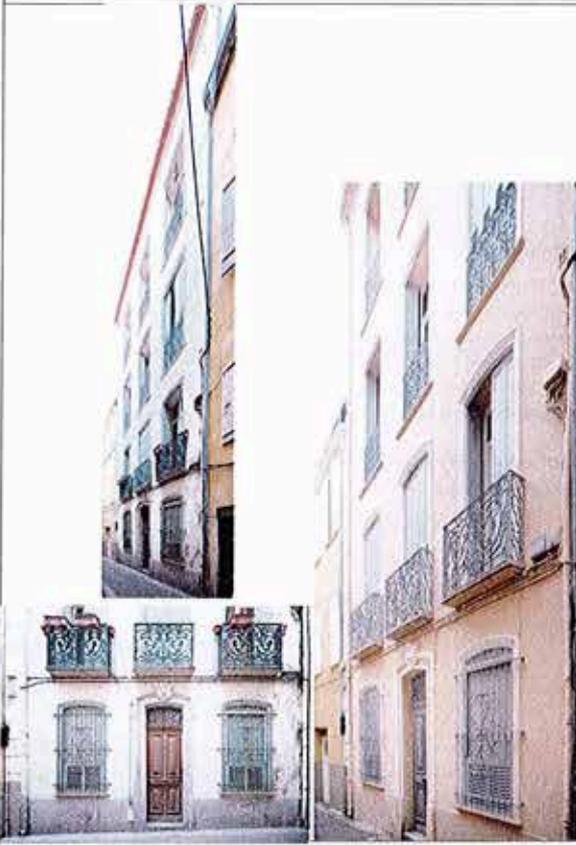
<p>Rue Maureil, avant : (15.05.15) et après: (03.03.16) restauration</p>	<p><b>BATIMENT</b> Emprise bâtie figurant dans l'Atlas de 1691 Issue aux 2/3 d'une parcelle figurant au cadastre napoléonien R+3 Logements Entrée centrale rue Maureil</p>		<p>A conserver A conserver A conserver</p>	
	<p><b>FACADE RUE MAURELL</b> Ordonnée à trois travées avec soubassement marqué Enduit chaux avec badigeon ocre orangé Soubassement en saillie dans le même ton Porte d'entrée axée avec encadrement maçonné mouluré à crossette Vantaux bois à grand cadre, imposte vitré Baies (portes-fenêtres et fenêtres) Volets bois à panneaux repliables en tableau, Chambranles bois à crossettes, Vantaux bois grands carreaux Grilles de défense à RdC</p>	<p>Majeur Majeur Majeur Majeur Majeur Majeur Majeur</p>	<p>A conserver A conserver A conserver A conserver A conserver A conserver A conserver</p>

GENERALITES / INTERVENTIONS PRINCIPALES / ORIENTATIONS	
<p>Immeuble avec façade de bonne facture sur la rue Maureil, habitable dans de bonnes conditions car éclairé et ventilé grâce à une cour. L'intérieur a été "rénové" en conservant quelques éléments appréciables comme carreaux de sol et cheminées à conserver. Le dernier niveau a été disqualifié, aussi bien dans la partie habitable que dans les communs. La volée d'escalier devrait être reprise. Reconstruire une façade sur la rue des Dragons à partir d'un projet cohérent, aligné sur rue des Dragons, avec surélévation possible dans une typologie contemporaine.</p>

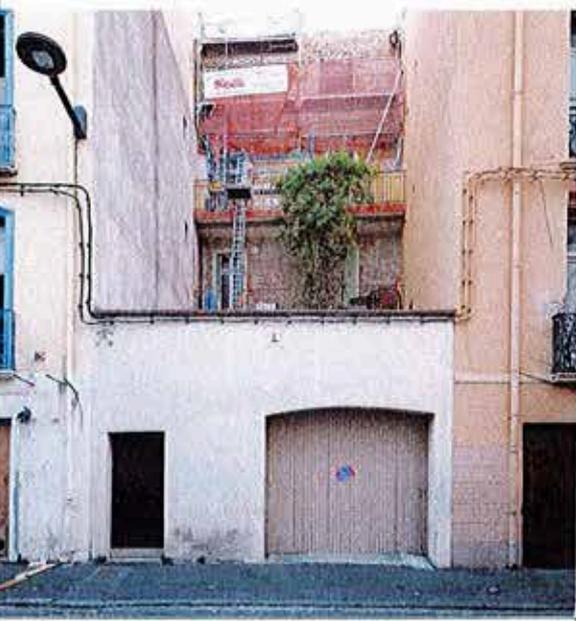
<p><b>FACADE RUE DES DRAGONS</b> Garage et porte d'entrée latérale, le tout couvert en terrasse</p>		Sans	A modifier
	<p><b>COUVERTURE</b> Tuile canal Descentes E.P. en zinc Corniche décorée en terre cuite moulée</p>		Majeur	<p>A restaurer A conserver A conserver</p>

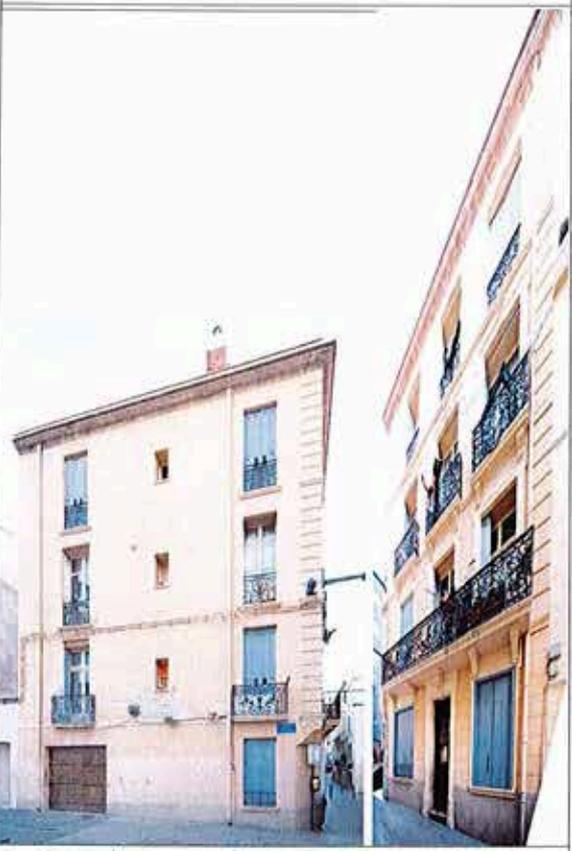
Rues: des Dragons ( g. ) Petite la Monnaie ( drte )

<b>BATIMENT</b>			
Emprise bâtie figurant dans l'Atlas de 1691			
Figure au cadastre napoléonien avec cour latérale et porche d'entrée			A conserver
Logements			A conserver
Entrée latérale rue Petite la Monnaie			A conserver
Garage sur rue des Dragons			A modifier
Angle chanfreiné à RdC avec trompe

<b>FACADE RUE PETITE LA MONNAIE</b>			
Ordonnée à trois travées avec soubassement marqué			A conserver
Décor de chaîne d'angle en ciment badigeonné	Majeur		A conserver
Enduit de chaux badigeonné ocre orangé avec faux appareil à RdC	Majeur		A conserver
Porte d'entrée axée avec encadrement maçonné mouluré reposant sur plinthes, avec crossettes, vantail bois vitré avec protection métal.	Majeur		A conserver
Balcons et balconnets ciment badigeonné, sur consoles	Majeur		A conserver
Garde-corps fonte moulée	Majeur		A conserver
Portes fenêtres et fenêtres avec encadrements d* porte d'entrée	Majeur		A conserver
Volets bois à panneaux repliables en tableau	Majeur		A conserver
Vantaux bois	Majeur		A conserver
<b>FACADE RUE DES DRAGONS</b>			
Ordonnée à 3 travées			A restaurer
Enduit de chaux badigeonné ocre orangé avec faux appareil à RdC	Moyen		A conserver
D* façade voisine mais baies moins ouvragées, sans chambranles	Sans		A modifier

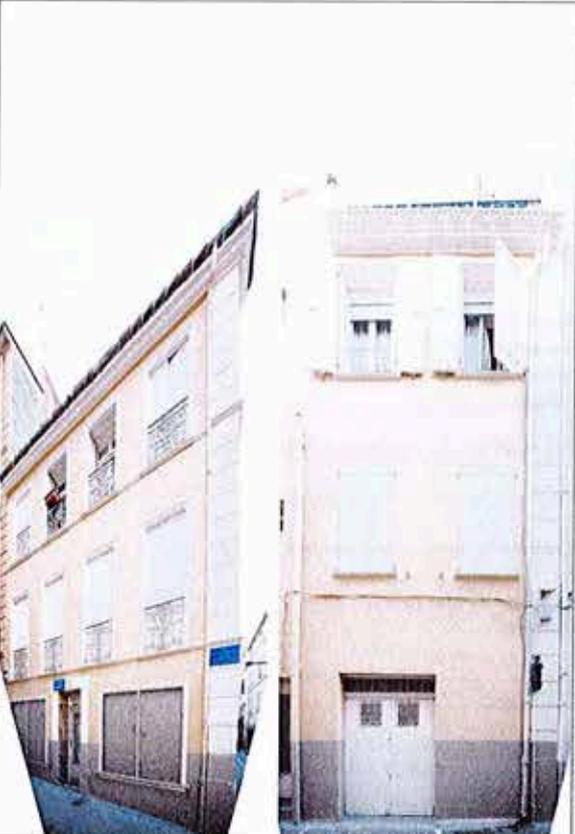
Rues Petite la Monnaie ( g ) Maurell ( drte )

<b>BATIMENT</b> Emprise bâtie figurant dans l'Atlas de 1691 Figure au cadastre napoléonien R+2 Logements Entrée centrale rue Petite la Monnaie Entrée d'ancienne remise sur rue Maurell Entrée latérale d'un logement			A conserver A conserver A conserver Cons./Modif.
--	--	--	---

<b>GENERALITES / INTERVENTIONS PRINCIPALES / ORIENTATIONS</b>
Cet immeuble participe à une séquence architecturale sur la rue Petite la Monnaie avec l'immeuble voisin de la parcelle AI 02-356. Les deux grandes fenêtres à RdC peuvent être reprises. Modifier la porte d'entrée et les vantaux des fenêtres.

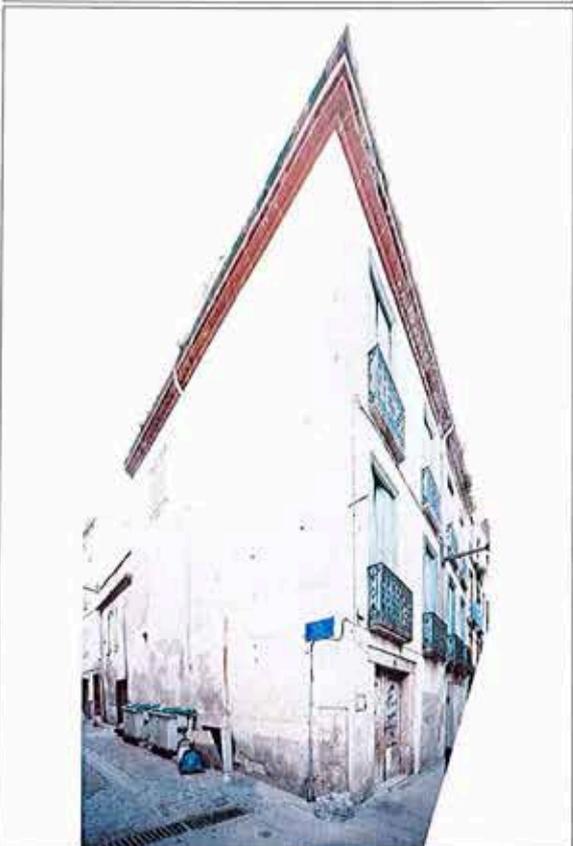
Angle rues Maurell et petite la Monnaie

**BATIMENT**  
 Figure à l'atlas du Roy de 1691 et au Napoléonien (N°1481) + petite cour  
 R+2 sur les deux rues  
 Entrée niveau sol rue  
 RdC non visité  
 Logements étages

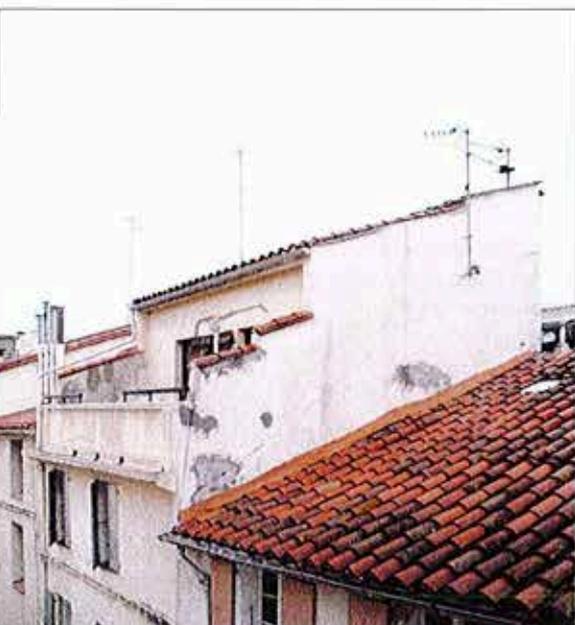
Surélévation (vue depuis AI 02-358: 22, rue Petite la Monnaie)

- Homogénéiser les baies RdC selon typologie du bâti et supprimer la surélévation,  
- Restituer la corniche dite typologie du bâti.

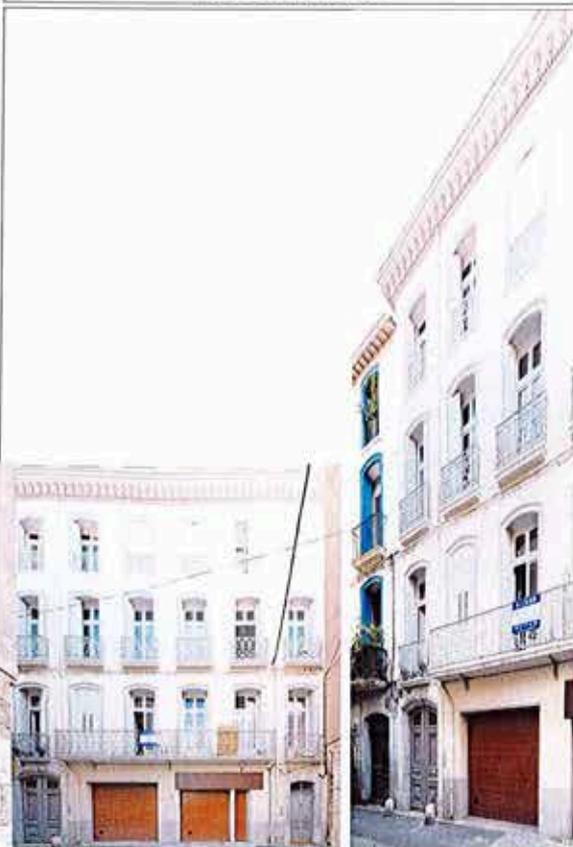
Séquence 16-14 complète (gauche) - N°16 (droite)

<b>BATIMENT</b>			
Figure à l'atlas du Roy de 1691 et cadastre Napoléonien (N°1489) + cour			
R+3 sur rue			
Entrée niveau sol rue			
RdC garage et cave			
Logements étages

ILOT	N°	CADASTRE	AI 467	INTERVENTION	
AI	03	ZONAGE	Usa	Oui	
		LEGENDE	5 Bis		
Adresse:			16, rue Saint Mathieu	Investigation / Travaux	
<b>GENERALITES / INTERVENTIONS PRINCIPALES / ORIENTATIONS</b>					
Cet immeuble vaut par sa participation à une séquence architecturale d'un bon intérêt sur la rue St Mathieu, grâce à sa façade ordonnancée.					
Immeuble récemment réhabilité (loi Malraux) ensemble de deux parcelles 467 et 468 réunifié					
Porte de garage à restituer dito typologie du bâti					
- Toiture: vérifier la nature de la couverture (tuiles canal non positionnées à ce jour) Etanchéité multicouche positionnée actuellement sur pente de toit.

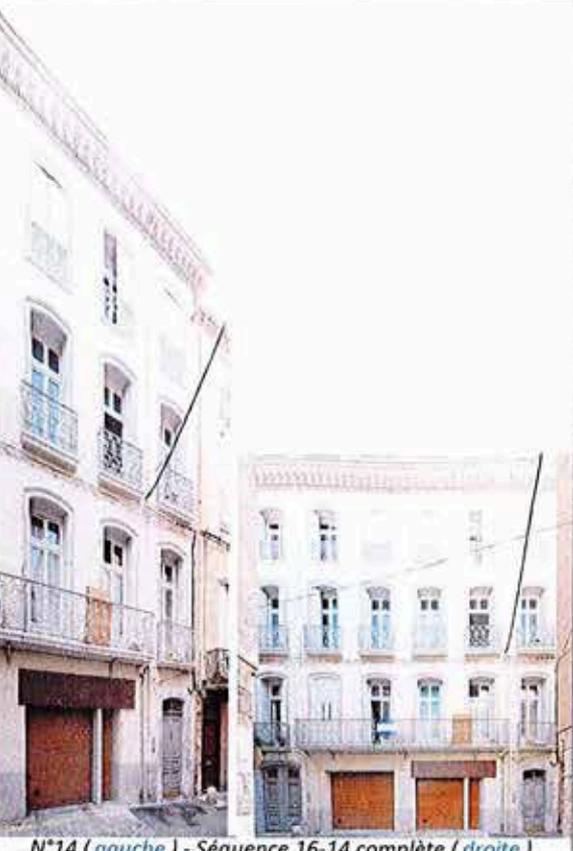
N°14 (gauche) - Séquence 16-14 complète (droite)

<b>BATIMENT</b>			
Figure à l'atlas du Roy de 1691 et cadastre Napoléonien (N°1489) + cour			
R+3 sur rue			
Entrée niveau sol rue			
RdC garage et cave			
Logements étages

<b>GENERALITES / INTERVENTIONS PRINCIPALES / ORIENTATIONS</b>
<p>Cet immeuble vaut par sa participation à une séquence architecturale d'un bon intérêt sur la rue St Mathieu, grâce à sa façade ordonnancée.</p> <p>Immeuble récemment réhabilité (loi Malraux) ensemble de deux parcelles 467 et 468 réunifié</p> <p>Porte de garage moderne à restituer d'ito typologie du bâti</p> <p>- Toiture: vérifier la nature de la couverture (tuiles canal non positionnées à ce jour) L'étanchéité multicouche telle que visible actuellement ne peut rester ainsi,</p>

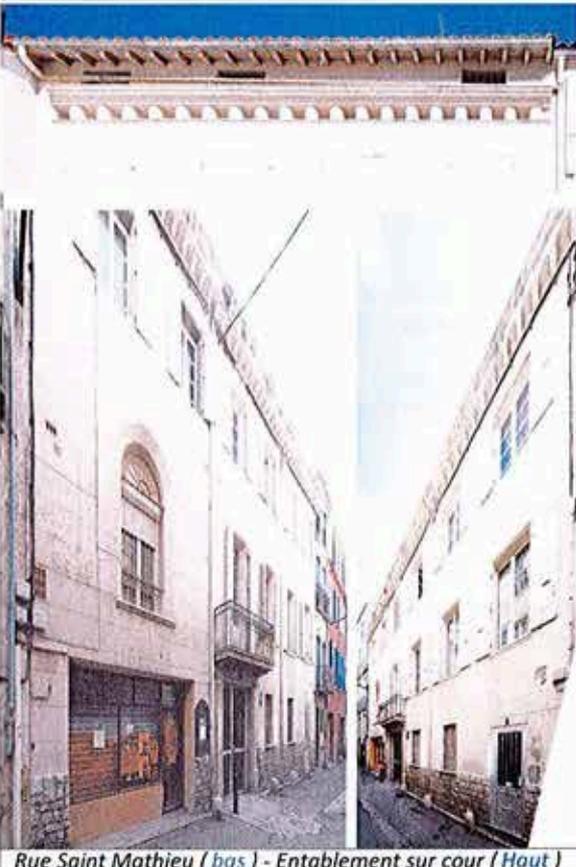
Rue Saint Mathieu ( bas ) - Entablement sur cour ( Haut )

<b>BATIMENT</b>			
<p>Rep: Atlas du Roy 1691 et Napoléonien (N°1492 &amp; 1474) y/c cour et jardin</p> <p>R+2 sur rue</p> <p>Entrée niveau sol rue</p> <p>RdC: garage hangar ancien centre de radiologie</p> <p>Logements étages</p>

<b>FAÇADE</b>			
<b>Rue St Mathieu: (1)</b>		Majeur	A conserver
R+2, Façade ordonnancée			A conserver
Enduit incisé en faux appareil ensemble de la façade (1&2)			A conserver
Baies: linteaux droits à feuillure tous niveaux (1 & cour)			A conserver
Volets battants pleins (étages 1-2)			
Porte-fenêtres et fenêtres: ancienne, grands carreaux -Bois étage 1			A restaurer
Baie: fenêtre petits carreaux bois (façade)			A conserver
Balcon filant en pierre moulurée (étg 1) sur console pierre			A conserver
Garde-corps fer ouvragé (étg 1)			A conserver
Baies R+1 cintrées avec garde-corps et barreaudages métallique			A restaurer
Entrées: porte aluminium à grands jours moderne			A modifier
Encadrement pierre pilastre axe console balcon			A conserver
Soubassement pierre marbrière			
Grilles en fer forgé RdC			A conserver
Devanture (association)			A modifier
<b>Rue St Maurell: (2)</b>			
Porte de garage			A modifier
Mur de clôture avec ancienne façade avec couronnement cayroux

<b>COUVERTURE</b>			
<p>Tuiles canal / pentes suivant bâti - toitures terrasse au R+1 et 2</p> <p>Corniche terre cuite ouvragée avec modillons badigeonnée (1)</p> <p>Corniche terre cuite (2) et forger bois façade cour</p> <p>Tortugade descente d'eau pluviale en zinc</p>			
			A conserver

ILOT	N°	CADASTRE	AI 474	INTERVENTION	
AI	03	ZONAGE	Usa	Oui	
		LEGENDE	5 - 5bis		
Adresse:		8, rue Saint Mathieu		Investigation / Travaux	
<b>GENERALITES / INTERVENTIONS PRINCIPALES / ORIENTATIONS</b>					
<p>Cet immeuble vaut par sa participation à une séquence architecturale d'un bon intérêt sur la rue St Mathieu, grâce à sa façade ordonnancée.</p> <p>Il faudrait procéder à des investigations avant travaux, afin de repérer des éléments patrimoniaux peut-être cachés à ce jour.</p> <ul style="list-style-type: none"> <li>- Etage 1: baie cintrée, restituer la menuiserie bois dito typologie du bâtiment</li> <li>- Sondage à effectuer dans la pièce voûtée donnant sur la baie cintrée</li> <li>- Portes d'entrées (cochère et de service) à restituer en bois dito typologie du bâtiment</li> <li>- Devanture à modifier en fonction de la typologie du bâti</li> </ul>

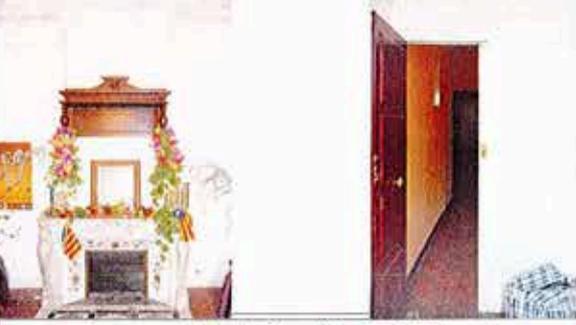
Communs ( Ht g ) - Cour( Ht d ) -R+1 ( bas )

<b>PARTIES COMMUNES</b>			
<p>Hall: sol pierre de Travertin avec différences de niveaux (marches)</p> <p>Escalier RdC: volées droites à paliers, marches en Travertin à grand jour</p> <p>première marche en pierre en volute</p> <p>Rampe à barreaudage de fonte main courante bois, pose à l'Anglaise</p> <p>Escalier étage idem nez de marche bois, girons en tomettes</p>			
			A conserver

<b>PARTIES PRIVATIVES</b>			
<b>RdC:</b>			
Porte palière XVII* - plafonds moulures - Tommettes Hexagonale en sol.	Majeur		A conserver
Vestige arc en cayroux, ancien puits avec pompe à eau fonte à manivelle			A conserver
Plafond: poutre consistante			Sondage
<b>Etg 1: en place distribution des pièces d'origine</b>			
Cheminée marbre avec acanthe, volute et dessin sur céramique	Majeur		A conserver
- corniches moulurées avec décors et gypserie	Majeur		A conserver
Sol tomettes carrées, marbre devant cheminée			A conserver
Plafond centre décor (anges)	Majeur		A conserver
Plafond cintré avec corniche moulurée (ancienne chapelle)			A sonder
Menuiseries XVIII* avec caisson linteau décoré	Majeur		A conserver

<b>CLOTURE - ESPACES LIBRES - DIVERS</b>			
<p>Cour façade dito rue St Mathieu: Terrasse étage 1 avec fer ouvragé</p> <p>Colonnade avec chapiteau - anse de panier façade ancien hangar</p>			
			A conserver
			A conserver

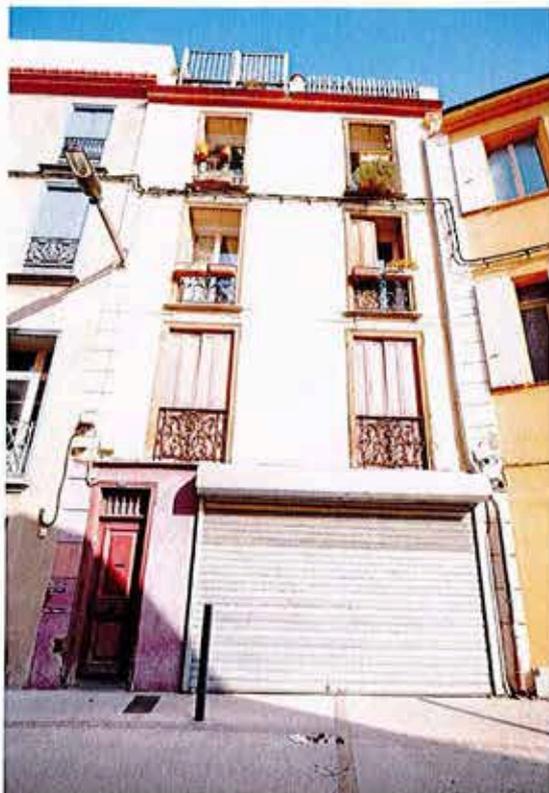
N°15 rue Grande la Monnaie

<b>BATIMENT</b>			
Figure à l'atlas du Roy de 1691 et Napoléonien /2 parcelles (N°1498-1497, R+3 sur rue + toiture terrasse + niveau supplémentaire Entrée niveau sol rue RdC garage ou commerce (non vu) Logements étages

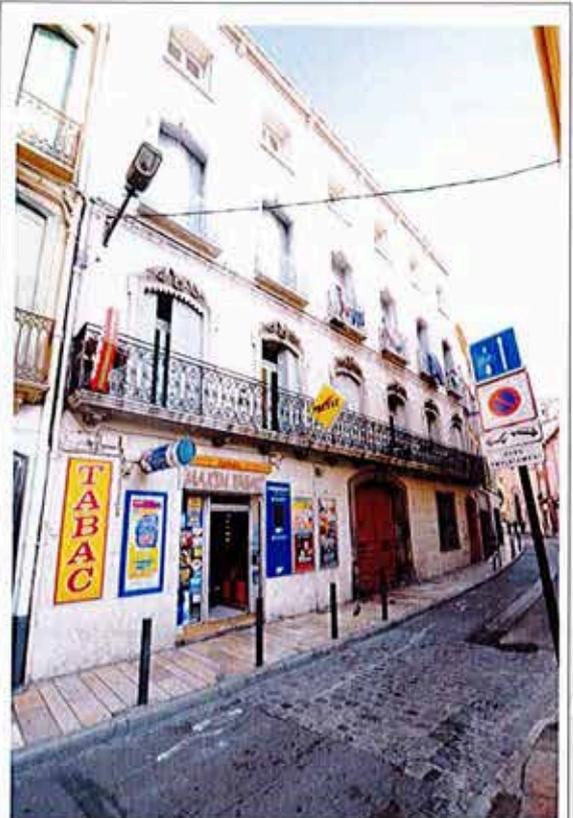
Rue Grande La Monnaie

<b>BATIMENT</b>			
Figure au cadastre 1691 et napoléonien			
R+2 sur patio, R+3 sur rue			
Entrée sur Rue Grande La Monnaie, niveau sol rue		Majeur	A conserver
Commerce au Rdc, logements au Rdc et étages		Majeur	A conserver
		Majeur	A conserver

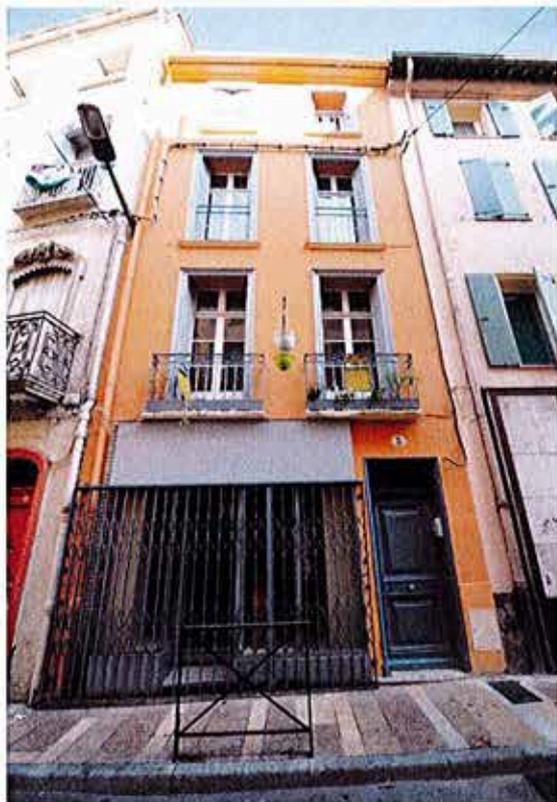
Rue Grande La Monnaie

<b>BATIMENT</b>			
Figure au cadastre 1691 et napoléonien			
R+2 et étage d'attique		Majeur	A conserver
Entrée sur Rue Grande la Monnaie, niveau sol rue		Majeur	A conserver
Commerce au Rdc, logements aux étages		Majeur	A conserver

ILOT	N°	CADASTRE	AI 4	INTERVENTION	
AI	4	ZONAGE	Usa	Oui	
		LEGENDE	5 Bis		
		Adresse: N°3 rue Grande La Monnaie			
<b>GENERALITES / INTERVENTIONS PRINCIPALES / ORIENTATIONS</b>					
<p>Le bâti figure au cadastre 1691 (présence possible de maçonneries antérieures au XVIII<sup>e</sup>) : investigations à faire pour repérage d'éventuels éléments anciens. Seul un appartement de l'étage 2 a pu être visité : repérer les éléments patrimoniaux éventuels dans les autres appartements.</p> <p>Cet immeuble vaut par sa participation à une séquence architecturale d'un bon intérêt sur la rue Grande la Monnaie, grâce à une façade ordonnancée.</p> <p>Retraiter la devanture commerciale (grille et enseigne à revoir)</p>

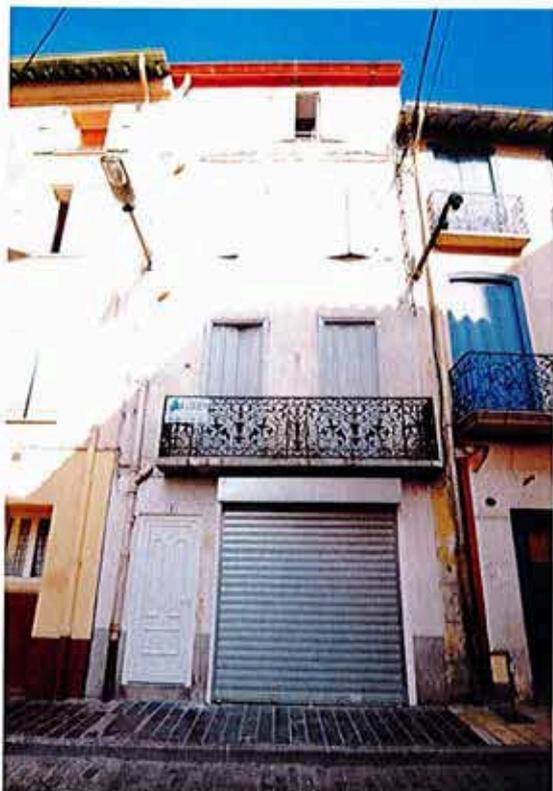
Rue Grande La Monnaie

<b>BATIMENT</b>			
Figure au cadastre 1691 et napoléonien			
R+2 et étage d'attique		Majeur	A conserver
Entrée sur Rue Grande la Monnaie, 1 marche		Majeur	A conserver
Commerce au Rdc, logements aux étages		Majeur	A conserver

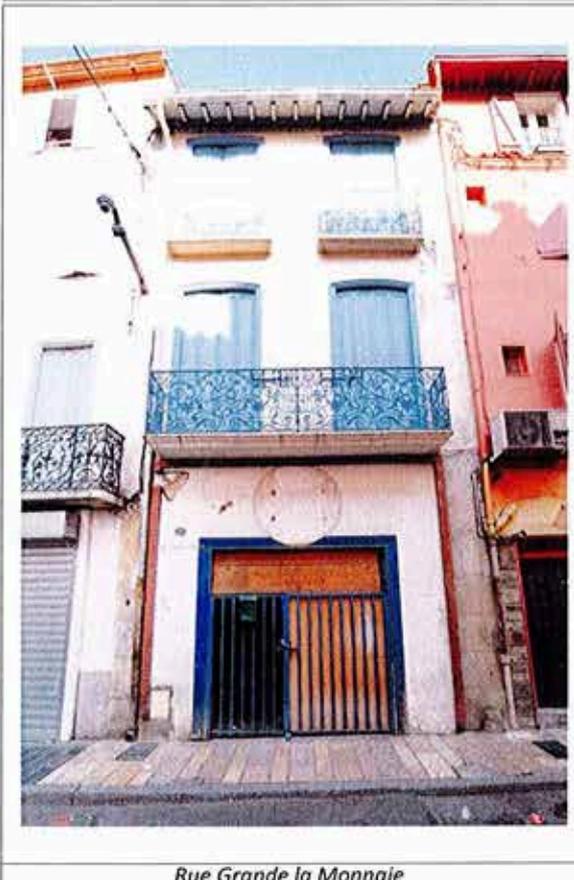
Rue Grande la Monnaie

<b>BATIMENT</b>			
Figure au cadastre 1691 et napoléonien			
R+2		Majeur	A conserver
Entrée sur Rue Grande la Monnaie, niveau sol rue		Majeur	A conserver
Commun au Rdc et logements aux étages		Majeur	A conserver

<b>GENERALITES / INTERVENTIONS PRINCIPALES / ORIENTATIONS</b>
<p>Le bâti figure au cadastre 1691 (présence possible de maçonneries antérieures au XVIII<sup>e</sup>) : investigations à faire pour repérage d'éventuels éléments anciens.</p> <p>Cet immeuble vaut par sa participation à une séquence architecturale d'un bon intérêt sur la rue Grande la Monnaie, et par sa richesse intérieure (appartements et escalier).</p> <p>Retraiter les Rez-de-chaussée : en modifiant la typologie de la grille d'entrée sur la rue des Augustins, en modifiant les baies pvc sur cour en prenant exemple sur les baies bois des étages.</p>

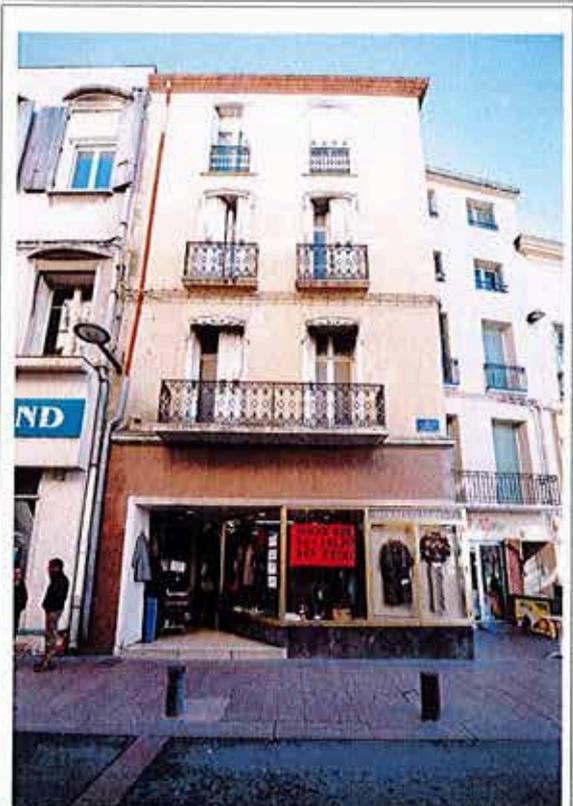
Rue des Augustins

**BATIMENT**  
 Figure au cadastre 1691 et napoléonien  
 R+3 et R+4 avec terrasse  
 Entrée sur Rue des Augustins, 1 marche  
 Commerce au Rdc et logements aux étages

Retraiter la devanture commerciale et supprimer le calepinage en granit du Rdc.

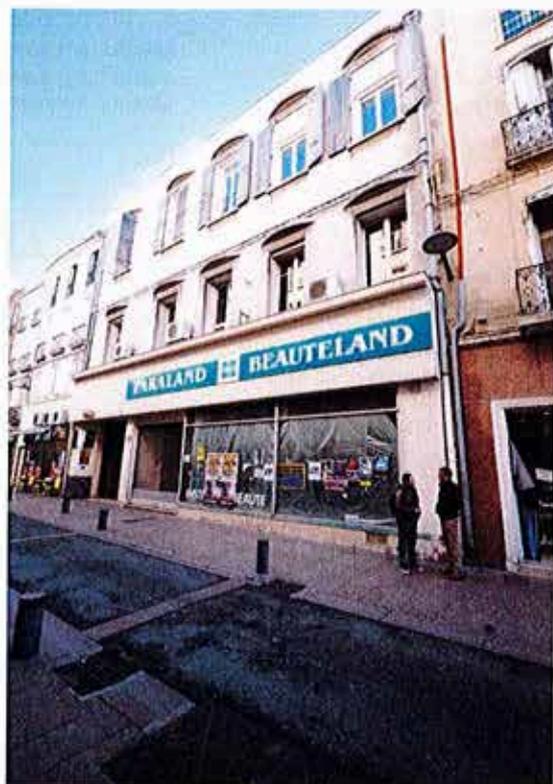
Figure au cadastre 1691 et napoléonien  
 R+2  
 Entrée sur Rue des Augustins, niveau sol rue  
 Commerce au Rdc et bureaux aux étages

R+2, ordonnancée  
 Rue des Augustins :  
 Enduit avec badigeon (Rdc) et sur maçonnerie (étages)  
 Baies bois (ét 1), coulissantes alu (ét 1), grands jours pvc (ét2)  
 Casquette béton arrondie (ét 1 et 2), casquette béton avec décors (Rdc)  
 Contrevents bois en feuillure (ét 2)  
 Grille fer à deux vantaux (accès cour Rdc)  
 Vitrine commerciale en alu, rideau métallique (Rdc)  
 Sur cour :  
 Baies bois à arc segmentaire, volets bois persiennés en feuillure (ét 1)  
 Oculus, décors en linteau (ét 1), pompe à godet (Rdc)  
 Baies bois à grands carreaux, contrevents bois en feuillure (ét 2)  
 Coursives extérieures, garde-corps en fer (ét 1)  
 Porte alu, pavés de verre, porte de garage (Rdc)  
 Ouvertures plein cintre (porte d'accès du Rdc)  
 Sur cour arrière :  
 Baies bois, contrevents en feuillure, encadrement et décor (ét 1 & 2)  
 Chaîne d'angle, casquette avec consoles (Rdc)

Tuile canal : 2 corps de bât sur 2 versants, 2 corps de bât sur 1 versant  
 Corniche terre cuite et tortugade  
 Descentes E.P en zinc

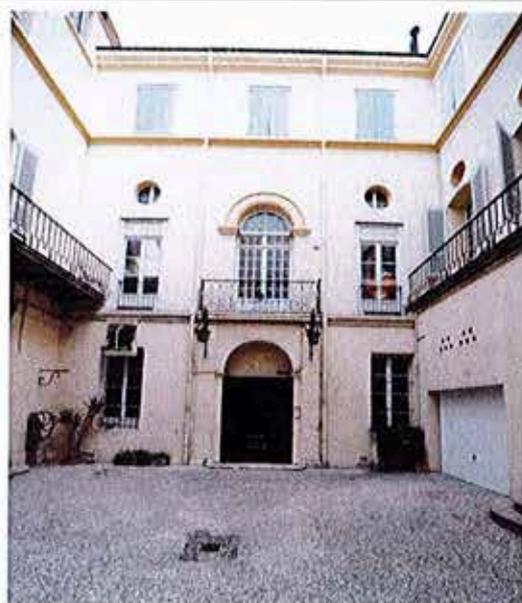
Cour intérieure

Cour dallage granito

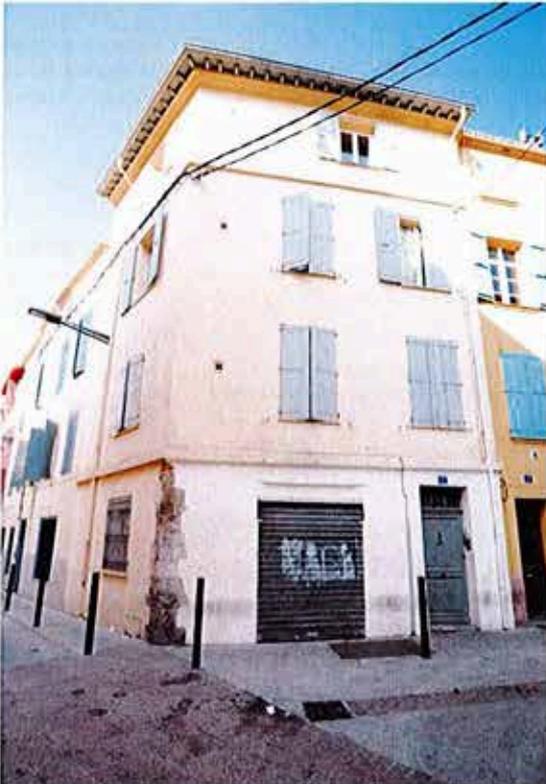
Rue Saint Mathieu

**BATIMENT**  
 Figure au cadastre 1691 et napoléonien (partie d'une parcelle)  
 R+3 et R+4 avec terrasse  
 Entrée sur Rue Saint Mathieu, 1 marche  
 Commerce au Rdc et logements aux étages

**COUVERTURE**  
 Tuile canal sur 2 versants, terrasse  
 Verrière  
 Corniche en terre cuite moulurée et forget bois  
 Descentes E.P en zinc

De façon générale, modifier les vantaux des baies et les homogénéiser sur l'ensemble des niveaux.

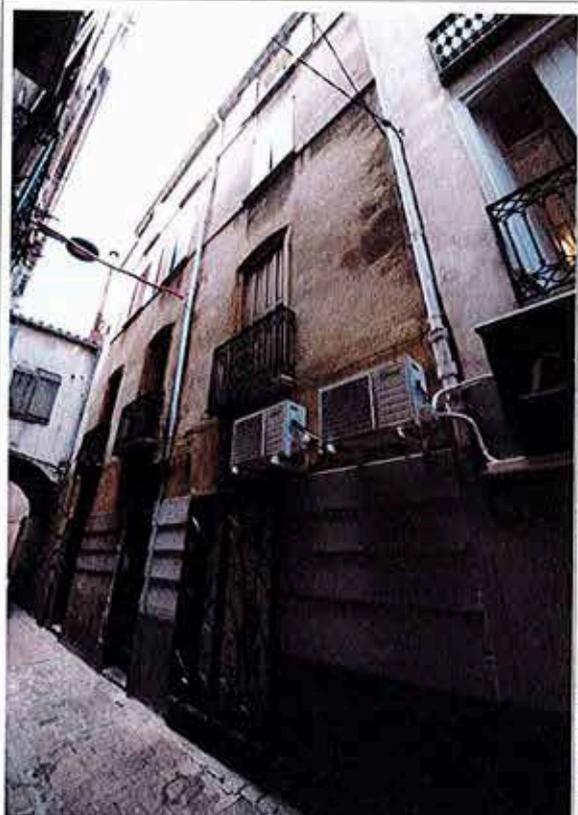
Rue Sainte Madeleine

<b>BATIMENT</b> Figure au cadastre 1691, combinaison de 2 parcelles sur napoléonien R+3 Entrée sur Rue Sainte Madeleine, niveau sol rue Communs au Rdc et logements aux étages	Majeur	A conserver
	Majeur	A conserver
	Majeur	A conserver

GENERALITES / INTERVENTIONS PRINCIPALES / ORIENTATIONS
Le bâti figure au cadastre 1691 (présence possible de maçonneries antérieures au XVIII <sup>e</sup> ) : investigations à faire pour repérage d'éventuels éléments anciens (seul un appartement de l'étage 2 a été visité). Cet immeuble vaut par sa participation à une séquence architecturale d'un bon intérêt sur la rue Sainte Madeleine, grâce à une façade ordonnancée. De manière générale, supprimer les baies et store pvc, purger la façade des éléments parasites. Revoir le traitement du RdC (soubassement, grille métallique, baie)

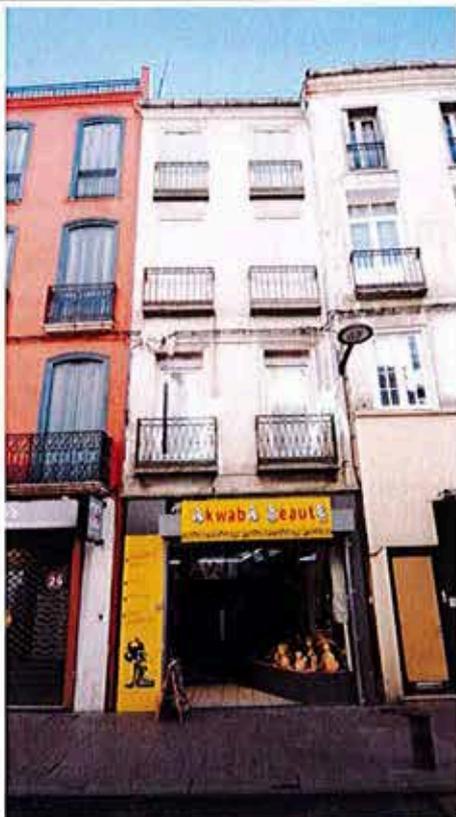
Rue des Augustins

<b>BATIMENT</b>			
Figure au cadastre 1691, combinaison de 3 parcelles sur napoléonien R+3			
Entrée sur Rue Sainte Madeleine, niveau sol rue			
Commerce au Rdc et logements aux étages	Majeur	A conserver	
	Majeur	A conserver	
	Mineur	A cons / Mod

<b>FACADES</b>			
R+3, ordonnancée	Majeur	A conserver	
Enduit avec badigeon	Majeur	A restaurer	
<b>Rue des Augustins :</b>			
Baies grands jours pvc (ét 1)	Sans	A modifier	
Chambranles bois moulurés et volets bois repliables (ét 1, 2 et 3)	Majeur	A restaurer	
Balcon en béton (ét 1, 2 et 3)	Majeur	A conserver	
Garde-corps en fer forgé (ét 1, 2 et 3)	Majeur	A conserver	
Devanture commerciale avec rideau métallique et vitrine alu (Rdc)	Sans	A modifier	
<b>Rue Sainte Madeleine :</b>			
Chambranles bois récents (ét 1, 2 et 3)	Sans	A modifier	
Volets bois repliables (ét 1, 2 et 3)	Mineur	A cons / rest	
Balcon (ét 1 & 2) et balconnet en pierre avec garde-corps en fonte (ét 3)	Majeur	A conserver	
Porte d'entrée latérale, vantail bois (logements)	Mineur	A modifier	
Porte d'entrée centrale (restaurant) avec grille métallique	Mineur	A modifier	
Boie avec grille métallique, appui béton (Rdc)	Sans	A modifier

<b>COUVERTURE</b>			
Tuile canal sur 3 versants			A conserver
Corniche en terre cuite moulurée	Majeur	A restaurer	
Puit de jour	Majeur	A conserver	
Descentes E.P en zinc	Majeur	A restaurer

Les Rdc seront à retraiter : Rue Ste Madeleine, revoir la devanture commerciale et le traitement des ouvertures; rue des Augustins, revoir la devanture commerciale.

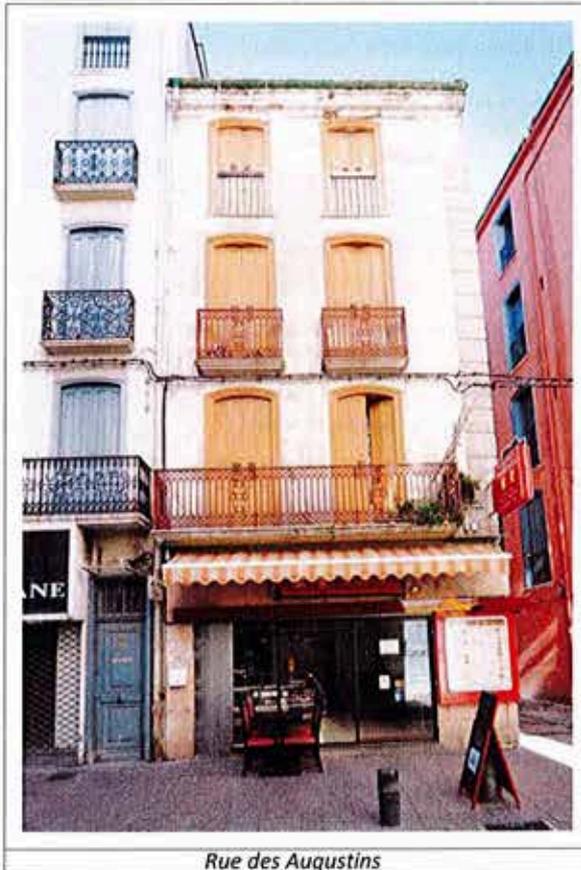
<b>BATIMENT</b>			
Figure en partie sur cadastre 1691 et figure au cadastre napoléonien			
R+3 et combles			
Entrée sur Rue Sainte Madeleine, niveau sol rue			
Commerce au Rdc et logements aux étages			
	Majeur	A conserver	
	Majeur	A conserver	
	Majeur	A conserver

<b>FACADES</b>			
R+3, ordonnancée			
Enduit avec badigeon, chaîne d'angle, faux-appareillage			
Devanture commerciale vitrée en pvc, rideau métallique, placage pierre			
<b>Rue des Augustins :</b>			
Baies en arc segmentaire grands jours en bois (ét 1, 2, 3)			
Chambranle, volets bois repliables avec bandes persiennées (ét 1, 2, 3)			
Balcon filant (ét 1) et balcon (ét 2), balconnet (ét 3) en pierre moulurée			
Garde-corps en fonte (ét 1, 2)			
Garde-corps en fer (ét 3)			
<b>Rue Sainte Madeleine :</b>			
Balcon (ét 1) en pierre moulurée et garde-corps en fonte			
Chambranle bois, volets bois persiennés repliables en tableaux (ét 1)			
Contrevents bois à frisettes en feuillure, penture (ét 1, 2, 3)			
Porte d'entrée centrale, vantail pvc, imposte vitré bois, chambranle bois			
	Majeur	A conserver	
	Vétuste	A restaurer	
	Sans	A modifier	
	Majeur	A restaurer	
	Majeur	A restaurer	
	Majeur	A conserver	
	Majeur	A conserver

ILOT	N°	CADASTRE	AI 26	INTERVENTION	
AI	5	ZONAGE	Usa	Oui	
		LEGENDE	5 Bis		
Adresse:		N°18 rue des Augustins		Investigation / Instruc.	
<b>GENERALITES / INTERVENTIONS PRINCIPALES / ORIENTATIONS</b>					
<p>Le bâti figure au cadastre 1691 et fait partie de l'ancien couvent Ste Madeleine : investigations à faire pour repérage d'éventuels éléments anciens.</p> <p>Immeuble valant par sa participation à une séquence architecturale et une façade sur rue homogène.</p> <p>Retraiter une devanture commerciale sur la rue des Augustins et la rue Sainte Madeleine.</p> <p>D'une façon générale, purger la façade sur rue Sainte Madeleine des éléments parasites (réseau d'évacuation, climatiseur, sortie de gaine inox).</p>

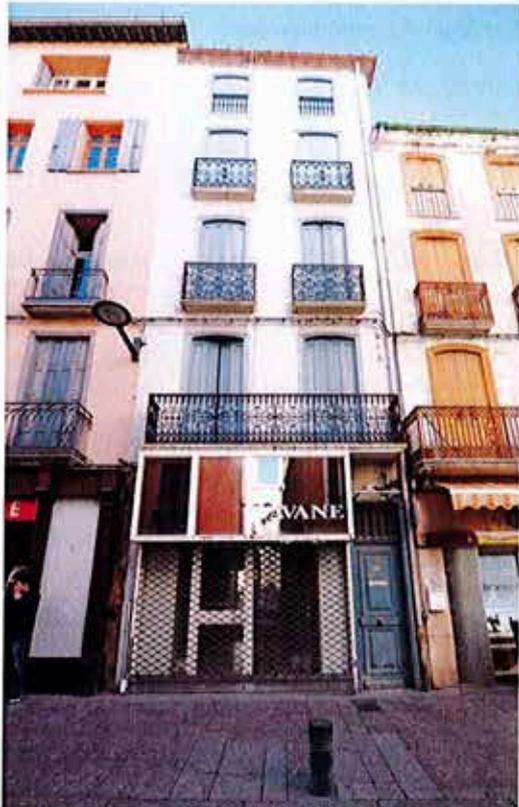
*Rue des Augustins*

**BATIMENT**  
*Figure en partie sur cadastre 1691 et figure au cadastre napoléonien*  
 R+4  
 Entrée sur Rue des Augustins, niveau sol rue  
 Commerces au Rdc et logements aux étages

**COUVERTURE**  
 Tuile canal sur deux versants  
 Corniche terre cuite moulurée  
 Descentes E.P en zinc

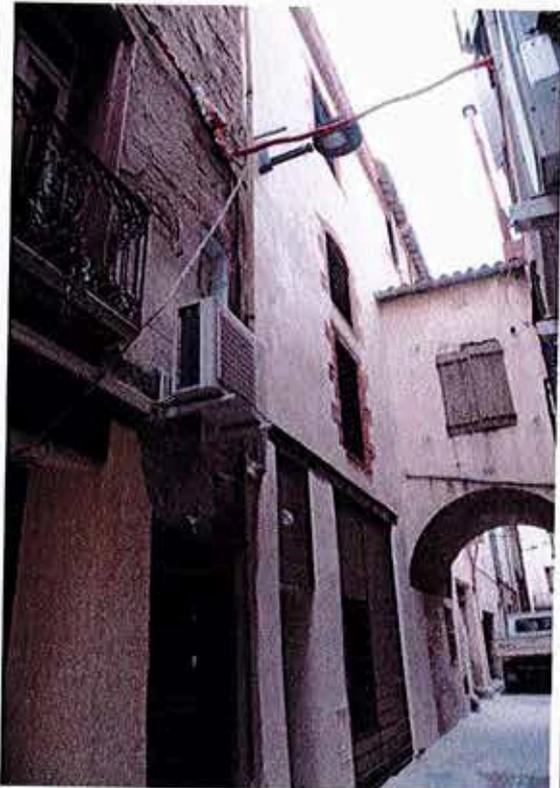
Rue Sainte Madeleine

DESCRIPTION	INTERET	ORIENTATION
<b>BATIMENT</b>		
Figure en partie sur cadastre 1691 et figure au cadastre napoléonien R+3		
Entrée sur Rue Sainte Madeleine, niveau sol rue	Majeur	A conserver
Logements au Rdc et aux étages	Majeur	A conserver
	Majeur	A conserver

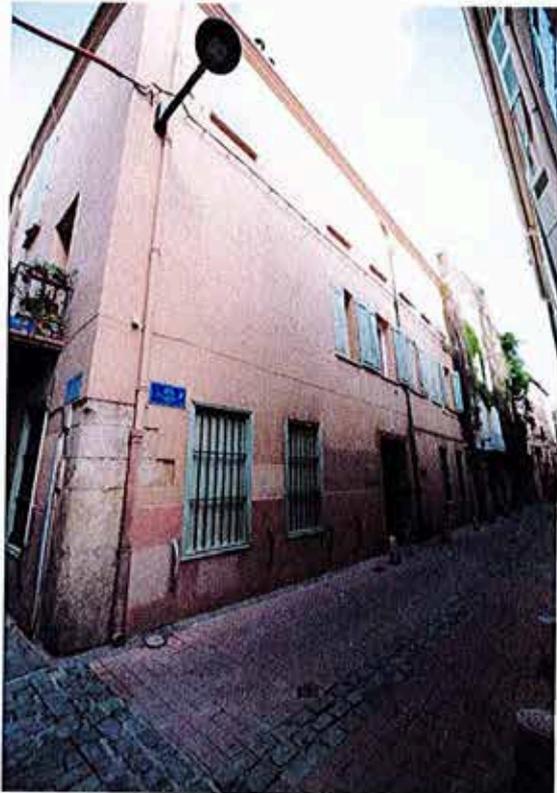
Rue Neuve

<b>BATIMENT</b>			
Figure sur cadastre napoléonien			
R+2 et R+3 avec terrasse			
Entrée sur Rue Neuve, niveau sol rue			
Logements au Rdc et aux étages			
	Majeur	A conserver	
	Majeur	A conserver	
	Majeur	A conserver

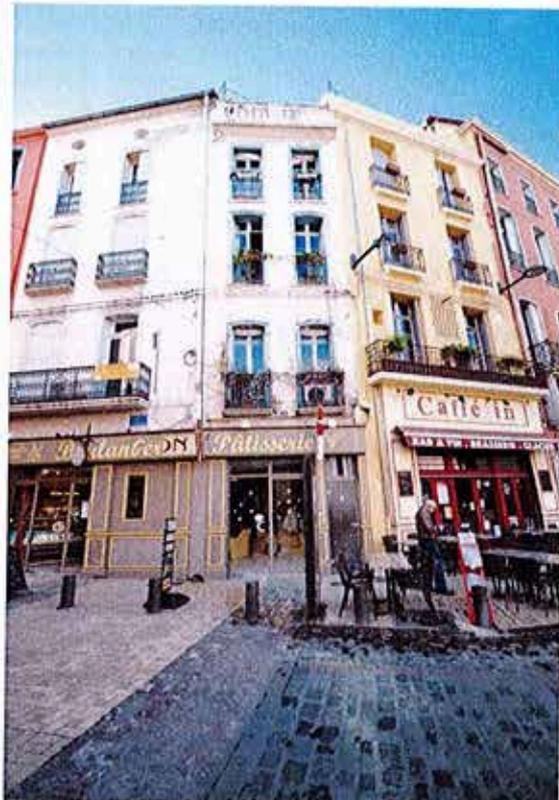
N°7 Place des Poilus

<b>BATIMENT</b>			
Figure à l'atlas du Roy de 1691 et Napoléonien (N°1566) avec petite cour			
R+3 sur la rue		Majeur	A conserver
Entrée niveau sol rue		Majeur	A conserver
RdC commerce (boulangerie)			
Logements étages

<b>FACADE</b>			
R+3, Façade ordonnancée		Majeur	A conserver
Enduit incisé en faux appareil ensemble façade		Majeur	A restaurer
Baies: Chambrales bois cintrés à crassettes, (étg 1-2) droit (étg 3)		Majeur	A restaurer
Prt fenêtre: ancien grds carreaux + imposte bois (étg1-2)		Majeur	A conserver
Volets bois repliables en tableau, ensemble des étages		Majeur	A restaurer
Balcons ponctuels en pierre moulurée (étg 1)		Majeur	A conserver
Balcons ponctuels et balconnets avec appuis en pierre moulurée (étg 2-3)		Majeur	A conserver
Garde-corps fonte (étg 1-2)		Majeur	A conserver
Garde-corps fer (étg 3)		Majeur	A restituer
Devanture commerce (bois)		Autre:	A modifier
Porte d'entrée immeuble en verre		Autre:	A modifier

<b>COUVERTURE</b>			
Toiture terrasse		Autre:	A modifier
Corniche béton avec avancée sur rue (balustré + appui)		Autre:	A modifier
Descente eau pluviale en zinc		Majeur	A conserver

<b>GENERALITES / INTERVENTIONS PRINCIPALES / ORIENTATIONS</b>
<p>Cet immeuble vaut par sa participation à une séquence architecturale d'un bon intérêt sur la Place des Poilus, grâce à sa façade ordonnancée.</p> <p>Modifier les conditions de vie en donnant du jour à toutes les pièces habitables.</p> <p>La terrasse aménagée au dernier niveau peut être corrigée typologiquement</p> <p>Il faudrait procéder à des investigations avant travaux, afin de repérer des éléments patrimoniaux peut-être cachés à ce jour.</p> <p>- Modifier la devanture commerciale à RdC en respectant la typologie du bâti.</p> <p>- Modifier la porte d'entrée à RdC en respectant la typologie du bâti. A intégrer à la devanture</p>

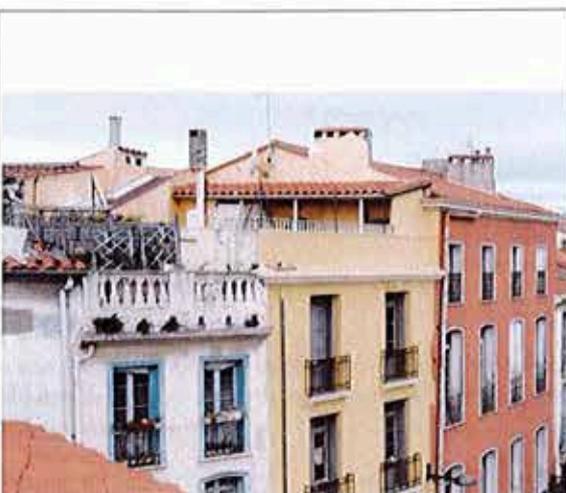
Toiture terrasse sur Place des Poilus

<b>COUVERTURE</b>			
Toiture terrasse avec allège maçonnée + garde corps aluminium		Autre:	A modifier
Corniche terre cuite à modillons moulurés peints		Majeur	A restaurer
Descente eau pluviale en zinc			
Appentis toiture terrasse en tuile canal perpendiculaire à la rue		Autre:	A modifier

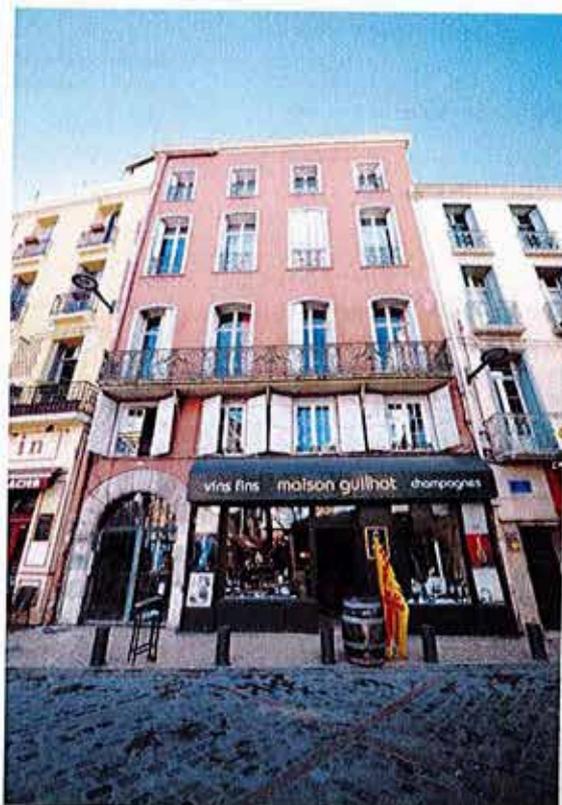
<b>BATIMENT</b>	Figure à l'atlas du Roy de 1691 et Napoléonien (N°1564) avec cour R+3 sur la place avec entresol - R+3 sur rue Entrée niveau sol rue RdC commerces - (caves en sous-sol) Logements étages	Majeur	A conserver
		Majeur	A conserver
		Majeur	A conserver

<b>COUVERTURE</b>	Tuile canal 2 pentes (1&2) + retour noue sur cour, toiture terrasse ponct. Corniche en pierre moulurée portant tortugade (1) Corniche terre cuite peinte + forget bois + gouttière zinc (2) Descente eau pluviale en zinc	Majeur	A conserver
-------------------	--	--------	-------------

ILOT	N°	CADASTRE	AI 66	INTERVENTION	
AI	08	ZONAGE	Usa	Oui	
		LEGENDE	5		
Adresse:		N°13 Place des Poilus / N°8 rue Paul de Lamer		Investigation / Travaux	
<b>GENERALITES / INTERVENTIONS PRINCIPALES / ORIENTATIONS</b>					
Cet immeuble vaut par sa participation à une séquence architecturale d'un bon intérêt sur la Place des Poilus & la rue Paul de Lamer, grâce à sa façade ordonnancée. Seule une partie de l'immeuble a pu être visitée mais les informations recueillies permettent de penser que les autres étages sont de même facture. Des investigations devront être réalisées.					
- Modifier la devanture commerciale à RdC en respectant la typologie du bâti. (1 & 2) - Modifier la porte d'entrée à RdC en respectant la typologie du bâti. (1 & 2) - Déposer le conduit Eternit dans le patio
