# PERPIGNAN

## PLAN DE SAUVEGARDE ET DE MISE EN VALEUR

ILOT	N°	CADASTRE	329	INTERVENTION	
AI	2	ZONAGE	Usa	Oui	
		LEGENDE	5

Adresse: 29, rue Grande la Monnaie Investigation / Dossier

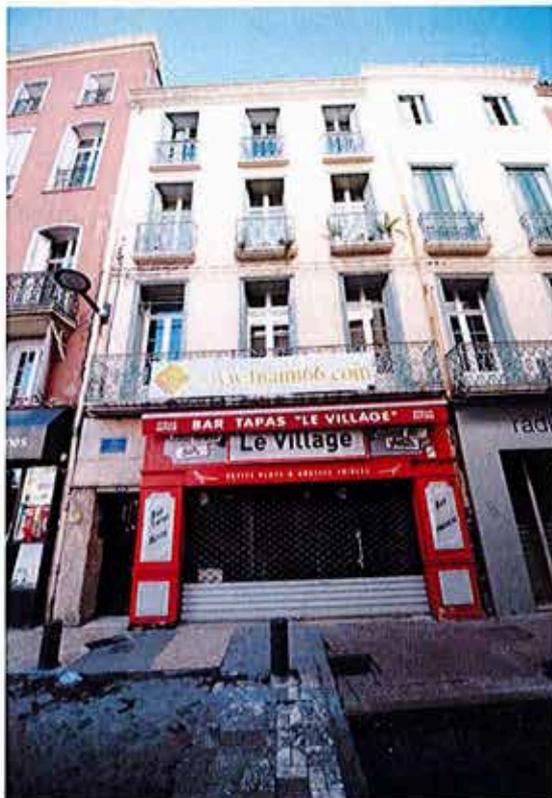
N°48 Rue des Augustins

<b>BATIMENT</b>			
Figure à l'atlas du Roy de 1691 et Napoléonien (N°1573) avec cour			
R+3 sur rue		Majeur	A conserver
Entrée niveau sol rue		Majeur	A conserver
RdC: commerces, local associatif & garage - (caves en sous-sol)			
Logements étages

<b>FACADES</b>			
R+3, Façade ordonnancée (1 & 2)		Majeur	A conserver
Enduit moderne			
<b>Rue des Augustins (1)</b>			
Baies: Chambrales bois droits à crossettes, (étg 1-2-3) patio		Majeur	A conserver
Prt fenêtre: anciens grds carreaux (étg 1-2-3) + imposte bois (étg 1-2)		Majeur	A conserver
Volets bois repliables en tableau, ensemble des étages		Majeur	A conserver
Balçon filant en pierre moulurée (étg 1)		Majeur	A conserver
Balcons ponctuels en pierre moulurée		Majeur	A conserver
Appuis moulurés pour fenêtre anciens grds carreaux (étg 3)		Majeur	A conserver
Garde-corps en fonte (étg 1-2-3)		Majeur	A conserver
Porte d'entrée en aluminium et verre		Autre:	A modifier
Devantures		Autre:	A modifier
<b>Rue Paul de Lamer (2)</b>			
Baies: Linteaux droits chanfreinés, appuis pierre 1/2 rond		Majeur	A conserver
Fenêtre à grds carreaux, ensemble des étages		Majeur	A conserver
Porte d'entrée métallique n°10		Autre:	A modifier

Porte d'entrée bois avec imposte n°12		Majeur	A conserver
Baie et porte de garage RdC		Autre:	A modifier
Grille en fer forgé soupirail		Majeur	A conserver

<b>COUVERTURE</b>			
Tuile canal 2 pentes (1&2)			
Corniche en terre cuite à modillons moulurés peints portant tortugade (1)		Majeur	A conserver
Forget bois + gouttière zinc (2)			
Descente eau pluviale en zinc

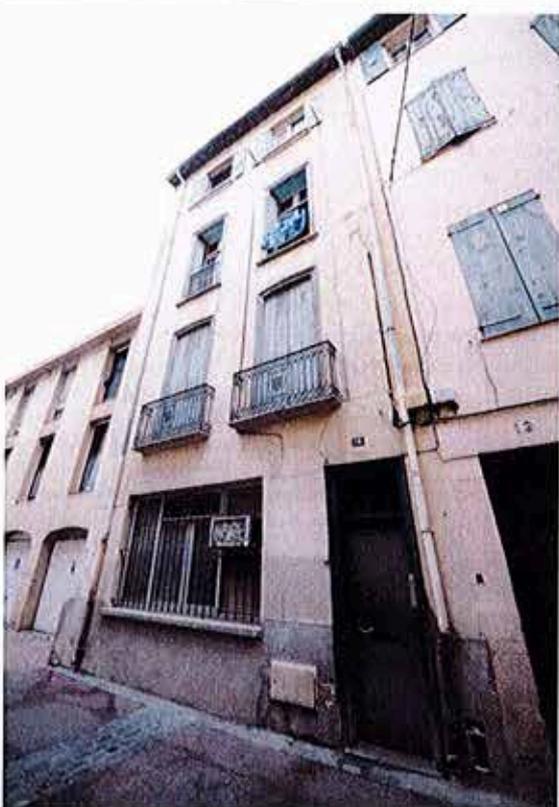
<p>N°14 rue Paul de Lamer</p>	<p><b>BATIMENT</b>            Figure à l'atlas du Roy de 1691 et Napoléonien (N°1560) comprenant 2 parcelles actuelles (Ai68 et Ai76)            R+3 sur rue            Entrée niveau sol rue            RdC atelier - Logements étages</p>	Majeur	A conserver
	<p><b>FACADES</b>            R+3, Façade ordonnancée            Enduit récent            Baies: Chambrales bois cintrés à crossettes, (étg 1-2) linteau droit (étg 3)            Prt fenêtre: ancien grds carreaux + imp. bois (étg1-2) / fenêtre (étg 3)            Volets bois repliables en tableau (étg 1-2)            Battant plein bois à panneaux            Balcons ponctuels en pierre moulurée (étg 1)            Balconnets avec appuis en pierre moulurée (étg 2)            Garde-corps fonte (étg 1-2)            Porte d'entrée moderne + imposte encadrement, chambrales bois            Baie (RdC): Atelier - en aluminium et barreaudage vertical (fer)            Appuis béton (étg 3)</p>	Majeur Majeur Majeur Majeur Majeur Majeur Majeur Majeur Autre: Autre: Autre:	A conserver A restaurer A conserver A conserver A conserver A conserver A conserver A conserver A modifier A modifier A modifier

<p><b>COUVERTURE</b>            Tuile canal 2 pentes sur rue Paul de la mer et mitoyen (Ai76)            Verrière proche puits de jour            Forget bois            Gouttière et descentes eau pluviale en zinc</p>	Majeur Majeur	A restaurer A restaurer
	<p><b>PARTIES COMMUNES</b>            Non visité</p>		
	<p><b>PARTIES PRIVATIVES</b>            Rdc: Atelier             Etage 1            Non visité             Etage 2            Non visité</p>		
	<b>CLOTURE - ESPACES LIBRES - DIVERS</b>

ILOT	N°	CADASTRE	AI 68	INTERVENTION	
AI	08	ZONAGE	Usa	Oui	
		LEGENDE	5 Bis		
Adresse:		N°14 rue Paul de Lamer		Investigation / Travaux	
<b>GENERALITES / INTERVENTIONS PRINCIPALES / ORIENTATIONS</b>					
<p>Cet immeuble vaut par sa participation à une séquence architecturale d'un bon intérêt sur la rue Paul de Lamer, grâce à sa façade ordonnancée.</p> <p>Purger la façade de tous éléments parasites, notamment les évacuations de machinerie</p> <p>Modifier la baie et la porte d'entrée à RdC en respectant la typologie du bâti. Baie proportion à revoir. Si changement de destination (Devanture) à réaliser en fonction de la remarque ci-dessus</p>

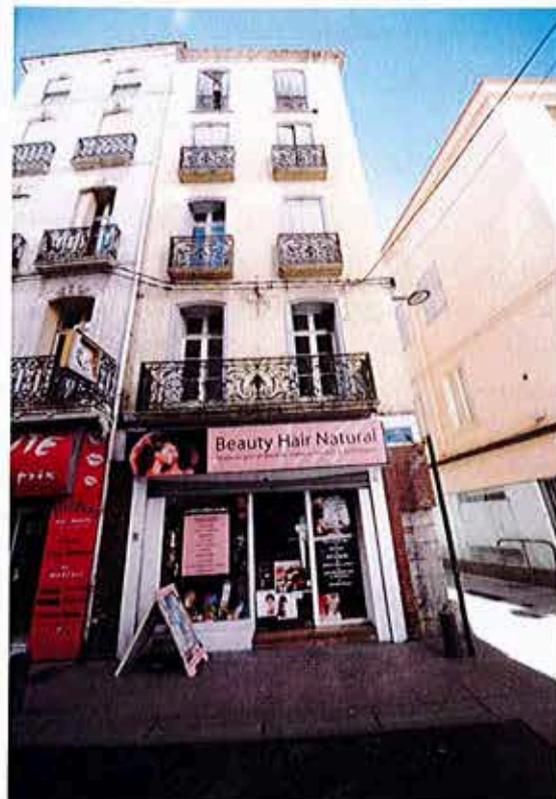
N°32 rue des Augustins

<b>BATIMENT</b>			
Figure à l'atlas du Roy de 1691 et Napoléonien (N°1558)			
R+4 sur rue des Augustins et R+3 + niveau terrasse rue petite la Monnaie			
Entrée niveau sol rue			
RdC commerce			
Logements étages			
Majeur	A modifier		
Majeur	A conserver		
Autre:	A modifier

<b>FACADES</b>			
<b>Rue des Augustins (1)</b>			
R+4, Façade ordonnancée (1 & 2)			
Majeur	A conserver		
Enduit (1 & 2)			
Baies: Chambrées bois cintrés à crosettes ensembles des étages (1 & 2)			
Majeur	A conserver		
Prt fenêtre: bois grds carreaux + imposte ancienne (étg 1-2-3-4) (1 & 2)			
Majeur	A conserver		
Volets bois repliables en tableau ensemble des étages (1 & 2)			
Majeur	A restituer		
Balcon filant en pierre moulurée (étg 1)			
Majeur	A conserver		
Balcons ponctuels en pierre moulurée (étg 2-3) balconnet (étg 4)			
Majeur	A conserver		
Garde-corps fonte (tous niveaux) (1 & 2)			
Majeur	A restaurer		
Devanture			
Angle de rue en pierre de taille RdC + pierre chasse roues massive			
Majeur	A conserver		
<b>Rue petite la Monnaie (2)</b>			
Parement brique (RdC) (1 & 2)			
	A sonder		
Balconnet (tous niveaux)			
Majeur	A conserver		
Réseau en façade			
Autre:	A modifier		
Porte d'entrée bois			
Autre:	A modifier

<b>COUVERTURE</b>			
Tuile canal à 2 pentes - arêtier			
Majeur	A conserver		
Terre cuite à modillons moulurés portant tortugade (1 & 2)			
Majeur	A conserver		
Descente eau pluviale en zinc - dauphin fonte			
Majeur	A restaurer

ILOT	N°	CADASTRE	AI 72	INTERVENTION	
AI	08	ZONAGE	Usa	Oui	
		LEGENDE	5 Bis		
		Adresse: N°32 rue des Augustins/ 11 rue petite la Monnaie			
<b>GENERALITES / INTERVENTIONS PRINCIPALES / ORIENTATIONS</b>					
Cet immeuble vaut par sa participation à une séquence architecturale d'un bon intérêt sur la rue des Augustins et petite la Monnaie, grâce à sa façade ordonnancée.					
Seule une partie de l'immeuble a pu être visitée mais les informations recueillies permettent de penser que les autres étages sont de même facture. Des investigations devront être réalisées.					
- Modifier devanture et porte d'entrée au RdC en respectant la typologie du bâti.					
- Parement brique à RdC sondage à réaliser pour vérifier son épaisseur. Si plaquage à déposer

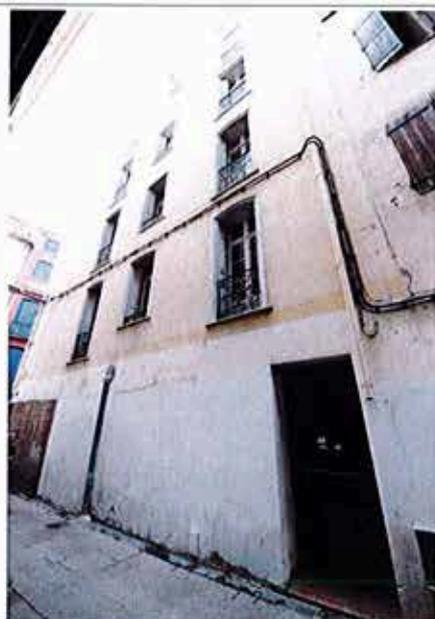
1 rue petite la Monnaie

<b>PARTIES COMMUNES</b>			
Hall: Escalier droit marche à quartier tournant simple haut 1° niv.			
Majeur	A conserver		
Escalier étgs: à une seule volée à quartier tournant simple haut et bas av nez de marche bois, girons en tomettes			
Majeur	A conserver		
rampe à barreaudage sur limon bois, pose à la Fr.			
	A restaurer		
Palier sol tomettes carrées - menuiserie XIX*			
Majeur	A conserver

<b>PARTIES PRIVATIVES</b>			
Immeuble partiellement visité : procéder à des investigations			
<b>Rdc:</b>			
Commerce non visité			
<b>Etages</b>			
Non visités			
<b>Etage 3</b>			
Cheminée - sol tomettes carrées - porte XIX*			
	A conserver

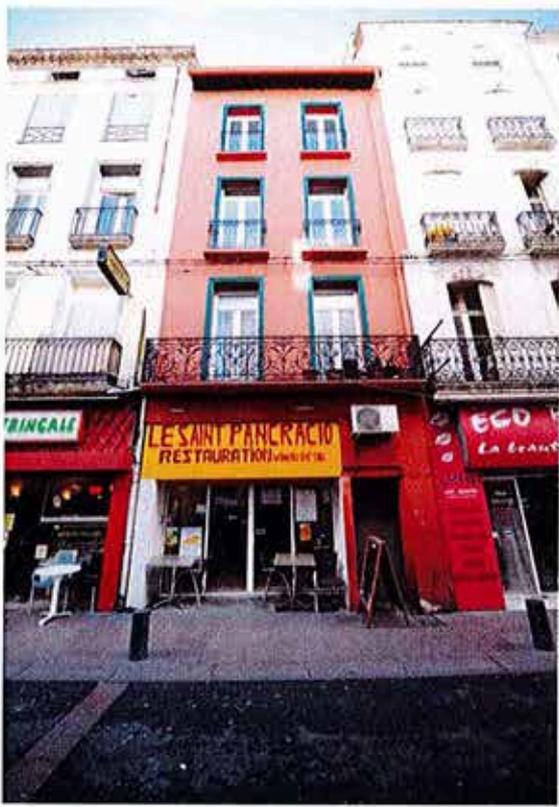
<p>N°36 rue des Augustins</p>	<p><b>BATIMENT</b>            Figure à l'atlas du Roy de 1691 et Napoléonien (N°1558)            R+3 sur rue            Entrée niveau sol rue            RdC commerce            Logements étages</p>	Majeur	A conserver
	<p><b>FACADES</b>            R+3, Façade ordonnancée            Enduit incisé en faux appareil ensemble façade            Baies: Chambrales bois droit, (étg 1-2-3)            Prt fenêtre: moderne grds jours + imposte (étg 1-2-3)            Volets bois repliables en tableau ensemble des étages (déposés)            Balcon filant en pierre moulurée (étg 1)            Balcons ponctuels en béton (étg 2-3)            Garde-corps fonte (étg 1-2-3)            Porte d'entrée bois            Devanture</p>	Majeur Autre:	A conserver A restaurer
	<p><b>COUVERTURE</b>            Tuile canal 1 pente sur rue            Forget bois avec gouttière zinc            Descente eau pluviale en zinc</p>	Majeur Autre: Autre:	A conserver A conserver A conserver

ILOT	N°	CADASTRE	AI 74	INTERVENTION	
AI	08	ZONAGE	Usa	Oui	
		LEGENDE	5 Bis		
Adresse:			N°36 rue des Augustins		Investigation / Travaux
<b>GENERALITES / INTERVENTIONS PRINCIPALES / ORIENTATIONS</b>					
<p>Cet immeuble vaut par sa participation à une séquence architecturale d'un bon intérêt sur la rue des Augustins, grâce à sa façade ordonnancée.</p> <p>Modifier devanture à RdC en respectant la typologie du bâti.</p> <p>Purger la façade de tous éléments parasites, notamment les climatiseurs</p> <p>Façade: l'ensemble des menuiseries bois doit être restitué dans les baies d'origine, dito typologie du bâtiment. (Imposte bois à restituer étg 3)</p> <p>Volets bois repliables en tableau à restituer sur l'ensemble des niveaux dito typologie du bâti</p>

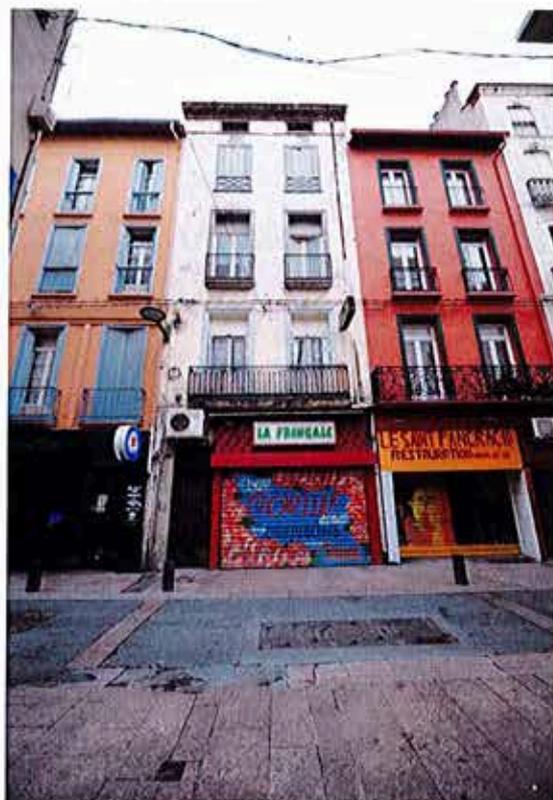
Rue des Augustins

<b>BATIMENT</b>			
Figure à l'atlas du Roy de 1691 et Napoléonien (N°1559)			
R+3 sur rue +1/2 niveau combles + cave sous escalier		Majeur	A conserver
Entrée niveau sol rue		Majeur	A conserver
RdC commerce			
Logements étages

<b>FACADES</b>			
R+3, Façade ordonnancée + niveau combles		Majeur	A conserver
Enduit peint		Autre:	A restaurer
Baies: Chambrées bois droit, (étg 1-2-3 & combles)		Majeur	A conserver
Portes fenêtres: modernes grds jours (étg 1-2-3)		Majeur	A modifier
Volets bois repliables en tableau ensemble des étages		Majeur	A restituer
Balçon filant en pierre moulurée (étg 1)		Majeur	A restaurer
Balcons ponctuels en pierre moulurée & Balconnets (étg 2-3)		Majeur	A conserver
Garde-corps fonte (étg 1-2) en fer (étg 3)		Majeur	A conserver
Porte d'entrée bois et fer ouvragé		Autre:	A restaurer
Devanture		Autre:	A modifier

<b>COUVERTURE</b>			
Tuile canal 1 pente sur rue + toiture terrasse pt haut proche verrière		Autre:	A restaurer
Verrière cage d'escalier et puits de jour		Majeur	A restaurer
Corniche en terre cuite à modillons moulurés portant tortugade		Majeur	A conserver
Descente eau pluviale en zinc

ILOT	N°	CADASTRE	AI 75	INTERVENTION	
AI	08	ZONAGE	Usa	Oui	
		LEGENDE	5 Bis		
Adresse: N°38 rue des Augustins		Investigation / Travaux			
<b>GENERALITES / INTERVENTIONS PRINCIPALES / ORIENTATIONS</b>					
Cet immeuble vaut par sa participation à une séquence architecturale d'un bon intérêt sur la rue des Augustins, grâce à sa façade ordonnancée.					
Modifier devanture à RdC en respectant la typologie du bâti.					
Purger la façade de tous éléments parasites, notamment les climatiseurs					
Façade: l'ensemble des menuiseries bois doit être restitué dans les baies d'origine, dito typologie du bâtiment. Remplissage dans baie à supprimer imposte à restituer.					
Volets bois repliables en tableau à restituer aux étages 1 et 2

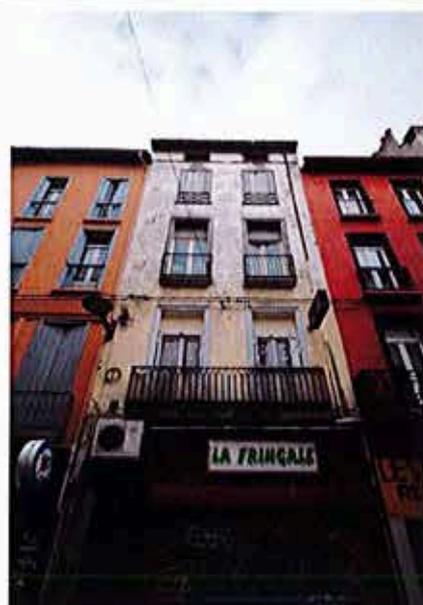
N°38 rue des Augustins

<b>PARTIES COMMUNES</b>			
Hall - vestige menuiserie		Majeur	A conserver
Escalier à droite à double quartier médian (balancé)		Majeur	A conserver
Marches Granito 1° niveau et Travertin dans les étages		Majeur	A conserver
Rampe à barreudage de fonte sur limon bois, pose à l'Anglaise		Majeur	A restaurer
Palier d'étages sol carreaux de ciment et tomettes étg 3		Majeur

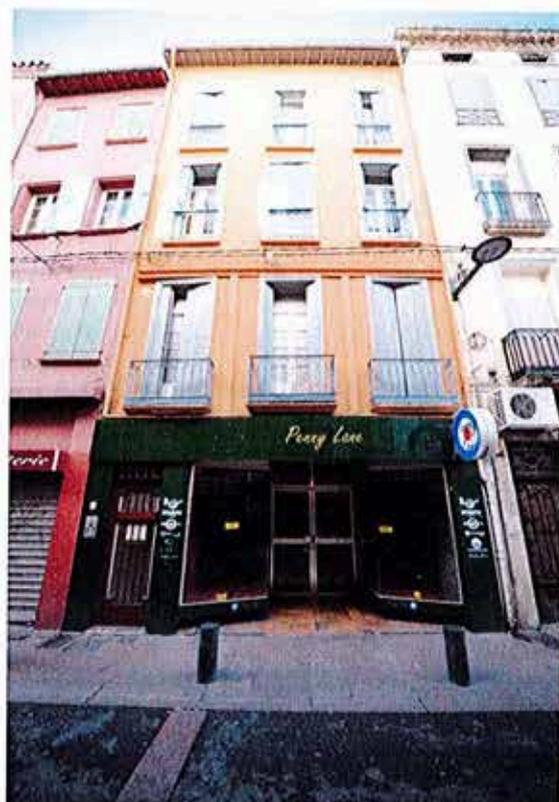
N°40 rue des Augustins

<b>BATIMENT</b>			
Figure à l'atlas du Roy de 1691 et Napoléonien (N°1560) comprenant 2 parcelles actuelles (Ai68 et Ai76)			
R+3 sur rue		Majeur	A conserver
Entrée niveau sol rue		Majeur	A conserver
RdC commerce - Logements étages

<b>FAÇADES</b>			
R+3, Façade ordonnancée		Majeur	A conserver
Enduit récent			
Baies: Chambrales bois droit, (étg 1-2-3)		Majeur	A conserver
Prt fenêtre: moderne grds carreaux + imp. bois (étg 1-2-3)		Majeur	A restaurer
Volets bois repliables en tableau ensemble des étages		Majeur	A conserver
Balcons ponctuels en pierre moulurée (étg 1)		Majeur	A conserver
Balconnets avec appuis béton (étg 2-3)		Autre:	A modifier
Garde-corps fonte (étg 1-2-3)		Majeur	A conserver
Porte d'entrée moderne		Autre:	A modifier
Devanture		Autre:	A modifier
Renforcement structure métallique (étg 1)

<b>COUVERTURE</b>			
Tuile canal 1 pente sur rue		Majeur	A conserver
Verrière cage d'escalier		Autre:	A restaurer
Forget bois			
Gouttière et descentes eau pluviale en zinc

<b>GENERALITES / INTERVENTIONS PRINCIPALES / ORIENTATIONS</b>
<p>Cet immeuble vaut par sa participation à une séquence architecturale d'un bon intérêt sur la rue des Augustins, grâce à sa façade ordonnancée.</p> <p>Modifier devanture et la porte d'entrée à RdC en respectant la typologie du bâti.</p> <p>Proportion percement au RDC à revoir.</p> <p>- Façade renforcée par structure métallique au 1 niveau (ventre) sûrement réalisé lors de l'ouverture de la devanture à RdC. Remarque à prendre en compte lors de travaux sur la nouvelle devanture. (Renfort ou structure à intégrer dans celle-ci)</p>

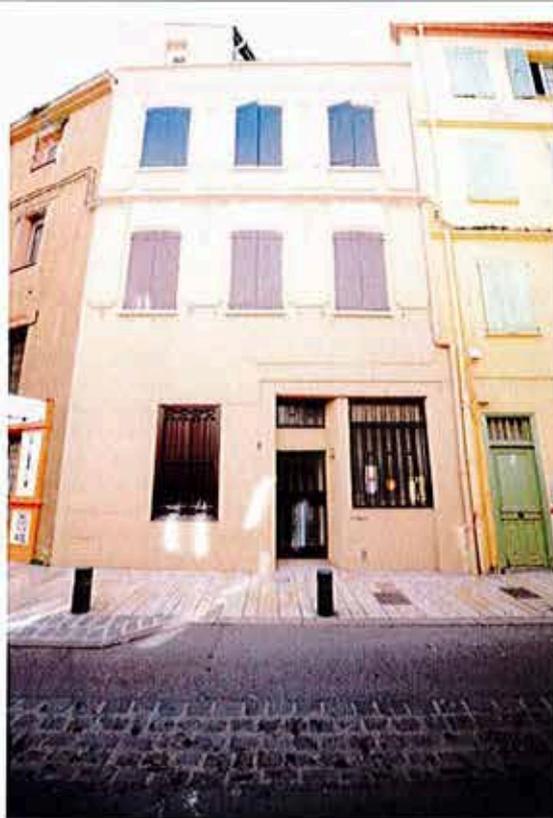
*N°6 Place des Poilus*

<b>BATIMENT</b> <i>Figure à l'atlas du Roy de 1691 et Napoléonien (N°1570) R+2 sur la place + terrasse R+3 sur rue Entrée niveau sol rue RdC non visité Logements étages</i>	Majeur	A conserver
---	--------	-------------

<b>FACADES</b> <b>Rue Grande La Réal (1)</b> <i>R+2, Façade ordonnancée Enduit récent avec tables fouillées &amp; ornements géométriques feuillagés Baies: Linteaux cintrés feuillurés Fenêtre: moderne grds jours (1 &amp; 2) Contrevents bois plein RdC baie: chambrale bois avec grille fer ouvragé &amp; volet repliable tableau Devanture métal et verre Bandeau béton</i>	Majeur Majeur Majeur Moyen Sans Moyen Majeur Sans	A conserver A conserver A conserver A conserver A modifier A conserver A conserver A modifier
<b>Rue Paul de Lamer (2)</b> <i>Baies: Chambrales bois droits Volets bois persiennés repliables en tableau tous niveaux Balcons ponctuels avec appuis en pierre moulurée (ts niv) Garde-corps fonte (étg 1) et fer ouvragé (étg 2-3) RdC baie: chambrale bois avec grille fer ouvragé &amp; volet repliable tableau Porte d'entrée bois ajouré avec fer ouvragé</i>	Majeur Majeur Majeur Majeur Autre:	A conserver A conserver A conserver A conserver A restaurer

<b>COUVERTURE</b> <i>Tuile canal 1 pente sur rue Paul de la mer - 1 pente + terrasse / la réal Corniche: mouluré peinte (1) Forget bois + frisette bois en sous face (2) Gouttières et descentes eau pluviale en zinc</i>	Autre: Majeur Autre:	A modifier A restaurer A restituer
--	----------------------------	--

*Cet immeuble vaut par sa participation à une séquence architecturale d'un bon intérêt sur la Place des Poilus et Paul de Lamer, grâce à ses façades ordonnancées.  
L'appentis sur terrasse doit être repris typologiquement afin de la dissimuler depuis le domaine public. Edicule R+3 donnant sur la place à modifier ou à supprimer.  
-Menuiserie bois à restituer ceintree dito typologie du bâti - droite actuellement.*

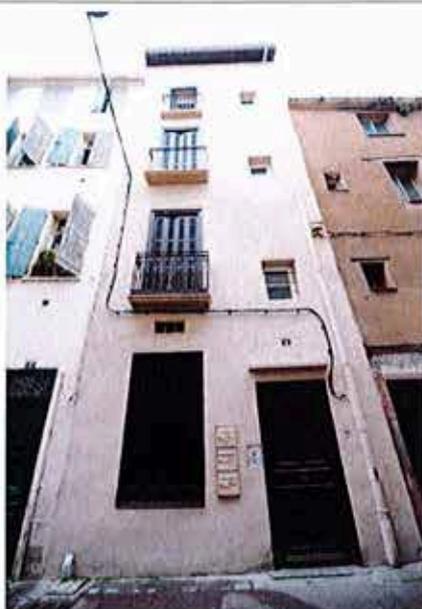
*N°4 rue Paul de Lamer*

<b>PARTIES COMMUNES</b> <i>Escalier droit RdC/étg 1: balancé à l'arrivée Escalier droit superposé à deux volées + paliers intermédiaires (XVIII) Nez de marche bois, girons en tomettes carrés Rampe à balustre bois vertical sur limon bois lisse bois moulurée (ép.) Porte palière RdC menuiserie XIX* Sol paliers d'arrivée: carreaux ciments</i>	Majeur Majeur Majeur Majeur Majeur	A conserver A conserver A conserver A conserver A conserver
---	--	---

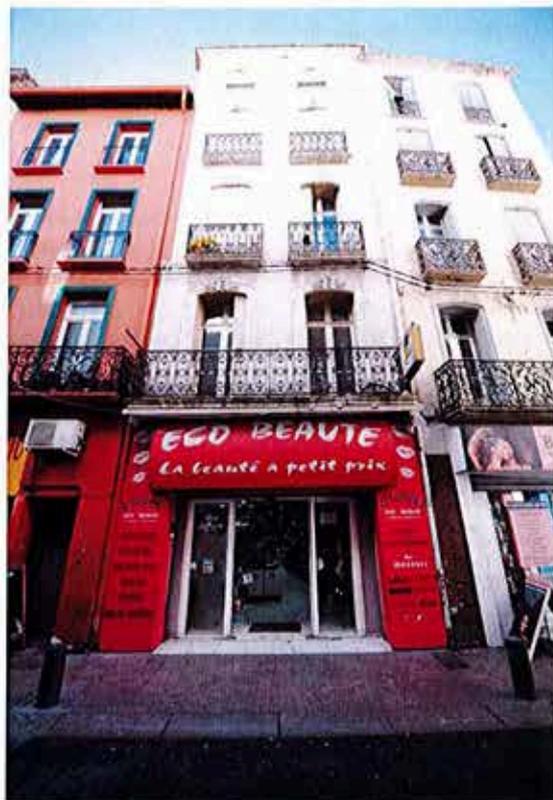
N°34 rue des Augustins

<b>BATIMENT</b>			
Figure à l'atlas du Roy de 1691 et Napoléonien (N°1558)			
R+4 sur rue des Augustins et R+3 + niveau terrasse rue petite la Monnaie			
Entrée niveau sol rue			
RdC commerce		Majeur	A conserver
Logements étages

<b>FACADES</b>			
<b>Rue des Augustins (1)</b>			
R+4, Façade ordonnancée		Majeur	A conserver
Enduit		Autre:	A restaurer
Baies: Chambrales pierre cintrés à crossettes ensembles des étages avec décor sur clef		Majeur	A conserver
Prt fenêtre: moderne grds jours + imposte ancienne (étg 1-2-3)		Majeur	A conserver
Volets bois repliables en tableau ensemble des étages		Autre:	A restituer
Balcon filant en pierre moulurée (étg 1)		Majeur	A conserver
Balcons ponctuels en pierre moulurée (étg 2-3) balconnet (étg 4)		Majeur	A restaurer
Garde-corps fonte (tous niveaux)		Majeur	A conserver
Devanture		Autre:	A modifier
<b>Rue petite la Monnaie (2)</b>			
R+3, Façade ordonnancée + terrasse et niveau R+4		Autre:	A modifier
Baies: linteaux droits feuillurés		Autre:	A restaurer
Fenêtres grds jours		Autre:	A restaurer
Battants bois pleins moderne		Autre:	A restaurer
Porte d'entrée bois		Autre:	A restaurer

<b>COUVERTURE</b>			
Tuile canal 2 pente sur rues + toiture terrasse			
Terre cuite à modillons moulurés portant tortugade (1)		Majeur	A conserver
Forget bois avec gouttière zinc (2)			
Descente eau pluviale en zinc

ILOT	N°	CADASTRE	AI 566	INTERVENTION	
AI	08	ZONAGE	Usa	Oui	
		LEGENDE	5 Bis		
Adresse:		N°34 rue des Augustins/ 1bis rue petite la Monnaie		Investigation / Travaux	
<b>GENERALITES / INTERVENTIONS PRINCIPALES / ORIENTATIONS</b>					
<p>Cet immeuble vaut par sa participation à une séquence architecturale d'un bon intérêt sur la rue des Augustins, grâce à sa façade ordonnancée.</p> <p>Modifier devanture à RdC en respectant la typologie du bâti.</p> <p>Purger la façade de tous éléments parasites, notamment les climatiseurs</p> <p>Façade: l'ensemble des menuiseries bois doit être restitué dans les baies d'origine, dito typologie du bâtiment.</p> <p>La terrasse aménagée au dernier niveau, rue petite la Monnaie, peut être corrigée typologiquement.</p>

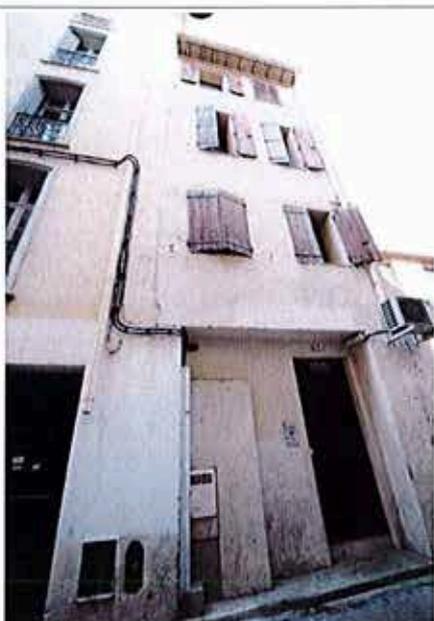
1bis rue petite la Monnaie

<b>PARTIES COMMUNES</b>			
Hall: Escalier droit marche peinte avec garde corps maçonné		Majeur	A restaurer
Escalier des étages:			
balancé avec jour, nez de marche bois, girons en tomettes		Majeur	A conserver
Rampe à barreaudage sur limon bois, main courante bois pose à la Fr.		Majeur	A conserver

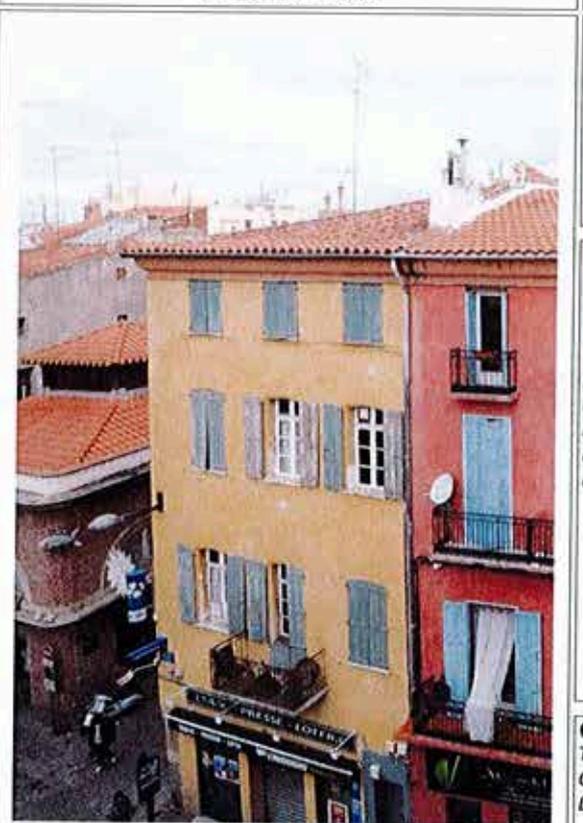
Façade sur place

INTERET	ORIENTATION
<b>BATIMENT</b>		
Parcelle bâtie 1691 (Atlas du Roy)		
Issue d'un dédoublement d'une plus grande parcelle napoléonienne		
R+3		
Entrée latérale sur place des Poilus	Majeur	A conserver
Commerce au Rdc et logements aux étages	Majeur	A conserver
	Autre:	A conserver

INTERET	ORIENTATION
<b>FACADE SUR PLACE DES POILUS</b>		
R+3, ordonnancée	Majeur	A conserver
Enduit avec badigeon ocre jaune	Moyen	A restaurer
Fenêtres avec vantaux bois récents grands carreaux et appuis en pierre	Moyen	A conserver
Porte-fenêtre avec vantaux grands carreaux	Moyen	A conserver
Balcon béton mouluré avec garde-corps fer forgé récent	Moyen	A conserver
Contrevents bois à lames verticales en feuillure	Moyen	A conserver
Porte d'entrée à vantail bois XX°s. à panneaux	Moyen	A conserver
Devanture commerciale	Sans	A modifier
Encadrement maçonné de la porte d'entrée	Sans	A modifier

INTERET	ORIENTATION
<b>COUVERTURE</b>		
Tuile canal avec arêtier	Majeur	A conserver
Corniche maçonnée avec cimaise en doucine, badigeonnée	Majeur	A conserver
Descentes E.P en zinc	Autre:	A conserver

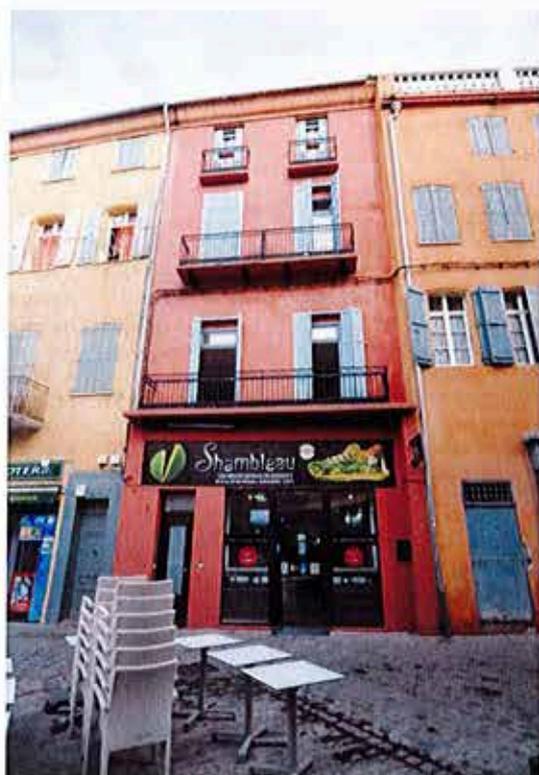
Façade sur place

R+3, ordonnancée

Enduit avec badigeon ocre rouge

Fenêtres et portes-fenêtres avec vantaux bois disparates

Balcons béton avec garde-corps XIX°s.

Volets bois repliables en tableaux

Porte d'entrée à vantail bois XX°s.

Devanture commerciale

<b>GENERALITES / INTERVENTIONS PRINCIPALES / ORIENTATIONS</b>
<p>Cet immeuble vaut par sa participation à une séquence architecturale d'un bon intérêt sur la Place des Poilus, grâce à sa façade ordonnancée.</p> <p>Modifier les conditions de vie en donnant du jour à toutes les pièces habitables.</p> <p>La terrasse aménagée au dernier niveau peut être corrigée typologiquement</p> <p>Il faudrait procéder à des investigations avant travaux, afin de repérer des éléments patrimoniaux peut-être cachés à ce jour.</p> <p>- Modifier la devanture commerciale à RdC en respectant la typologie du bâti.</p> <p>- Modifier la porte d'entrée à RdC en respectant la typologie du bâti. A intégrer à la devanture</p>

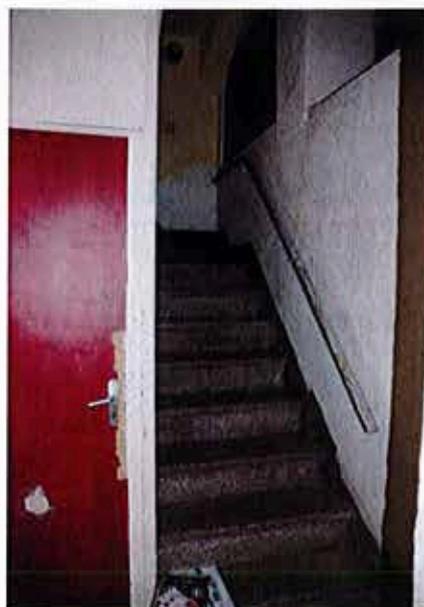
Entrée et cage d'escalier

Etat de l'entrée

Sans A modifier

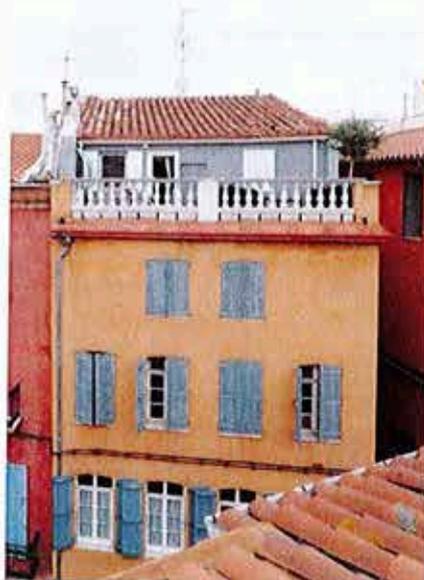
La terrasse aménagée au dernier niveau peut être corrigée typologiquement.

Tuile canal  
Terrasse protégée par balustrade béton  
Descentes E.P en zinc  
Corniche béton

Vue de la terrasse

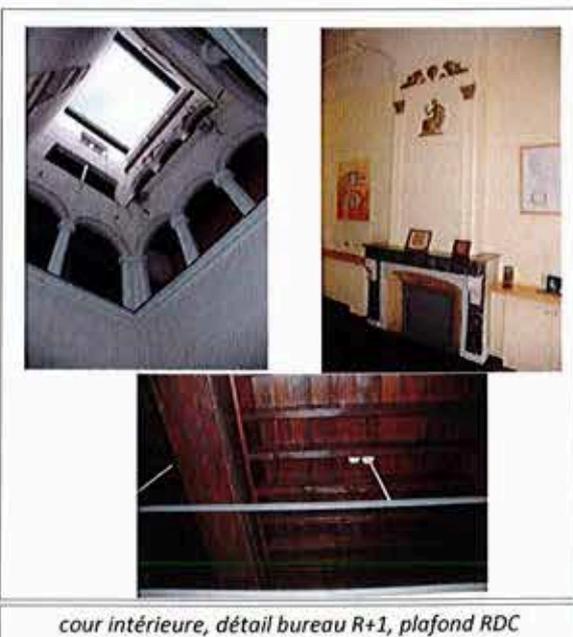
<p><b>PARTIES COMMUNES</b> Cour surmontée d'une galerie desservant les étages avec piliers et arcs cintrés</p>	Majeur	A conserver
<p><b>PARTIES PRIVATIVES</b> RdeC: plafond à la française R+1: bureau avec cheminée en marbre surmontée d'un trumeau de style pompéien. Présence de moulures: corniches et rosace. Parquet récent.</p>	Majeur Majeur Majeur	A conserver A conserver A conserver
<b>CLOTURE - ESPACES LIBRES - DIVERS</b>

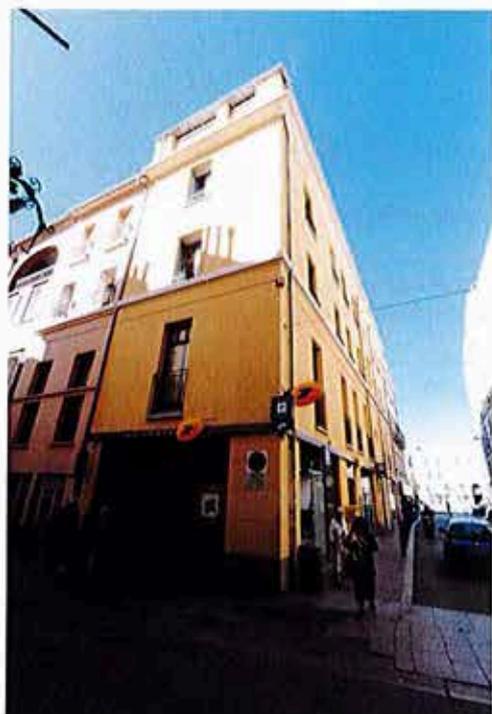
Bâtiment remanié, façade intéressante qui participe à la séquence urbaine de la rue de la fusterie et marque l'entrée sur la place de la République. Le dernier étage pourrait être supprimé afin d'apporter une plus grande homogénéité à la tête d'ilot (gabarit et style architectural)

Angle rue de la fusterie

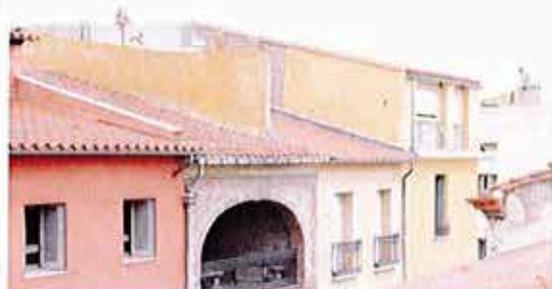
Détail dernier étage

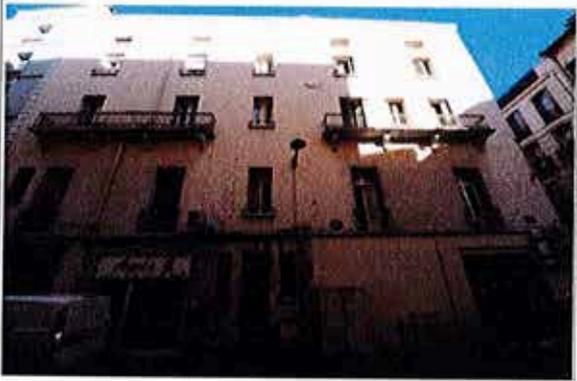
<b>BATIMENT</b> <i>Figure au cadastre napoléonien avec une cour à l'emplacement de l'emprise de l'escalier actuel</i> <i>Porte d'entrée centrale façade rue Louis Caulas attenante 3 commerces 7 logements locatifs</i>	mineur	A restaurer
	<b>FACADE</b> <i>Façade R+3 hétérogène rue L.Caulas, Façade rue Fusterie 2 travées</i> <i>Porte d'entrée menuiserie métallique ajourée à décor</i> <i>Devanture commerce en feuillure, enseignes rue Caulas non conforme</i> <i>Baie menuiseries grands carreaux &amp; imposte (porte fenêtre)</i> <i>Baie R+4 proportion à restituer (hypothèse porte fenêtre à confirmer)</i> <i>Garde-corps ferronnerie ouvragée début XXe s.</i> <i>Contrevents extérieurs bois repliables en tableau</i> <i>R+3 volets roulants à supprimer en faveur contrevents bois</i>	mineur mineur Sans mineur Sans Majeur Majeur Sans	A traiter A restaurer A modifier A restaurer A restituer A conserver A conserver A supprimer

ILOT	N°	CADASTRE	AI 118	INTERVENTION	
AI	13	ZONAGE	Usb 1	Oui	
		LEGENDE	5 bis		
		Adresse: 11 rue de la Fusterie			
<b>GENERALITES / INTERVENTIONS PRINCIPALES / ORIENTATIONS</b>					
Immeuble de rapport ayant subi diverses modifications entre la fin du XIXe s. et au cours du XXe s.: aménagement escalier dans ancienne cour, modification typologie des percements du dernier étage, réaménagement intérieur des logements. Suppression climatiseur & volets roulants, traitement des devantures de commerce et de l'enduit en RdC

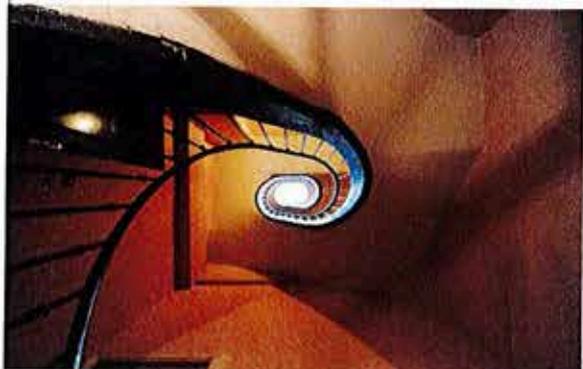
Escalier tournant suspendu fin XIXe début XXe s.

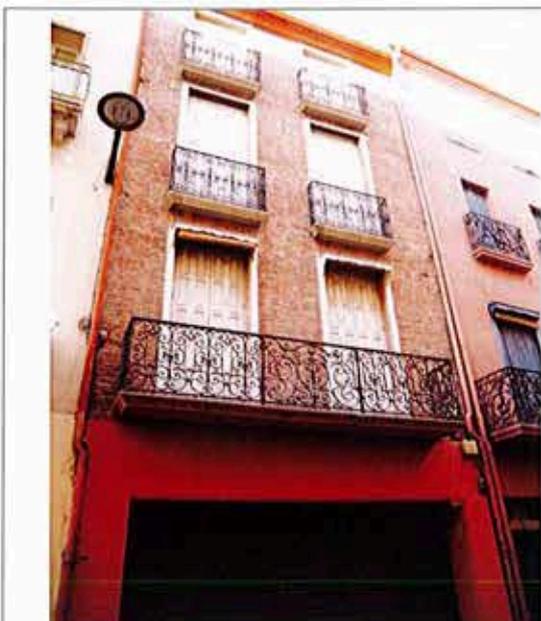
Détail des ferronneries du balcon & des balconnets

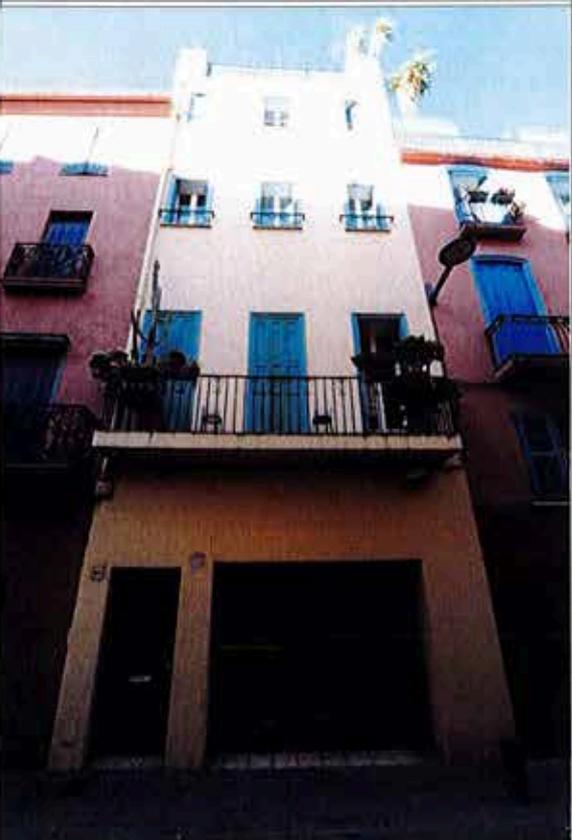
<p>Rue de la Fusterie</p>	<b>BATIMENT</b> <i>Parcelle figurant au cadastre napoléonien</i> <i>Porte piétonne latérale attenante à une porte de garage</i> <i>Un seul logement (à confirmer)</i>	mineur Majeur	A modifier A conserver
	<b>FACADE</b> <i>Façade R+3 ardoignée à 3 travées</i> <i>Porte piétonne menuiserie bois à panneaux moulurés</i> <i>Porte de garage à panneaux bois moulurés</i> <i>R+1 balcon garde-corps ferronnerie début XXe s.</i> <i>Baies encadrement mouluré bois</i> <i>Contrevents extérieurs repliables en tableau</i> <i>Enduit de ciment (récent)</i> <i>Baie menuiserie métallique en terrasse</i> <i>Baie R+1, R+2 &amp; R+3 menuiseries bois grands carreaux</i>	Majeur Majeur mineur Majeur Majeur Majeur mineur Sans Majeur	A conserver A conserver A conserver A conserver A conserver A modifier A modifier A conserver
	<b>COUVERTURE</b> <i>Tuile de type canal</i>	Majeur	A conserver

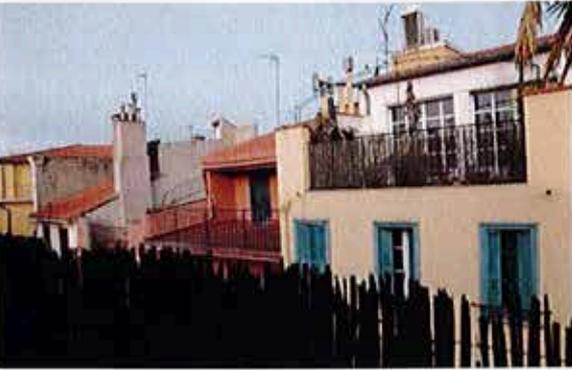
<p>Terrasse en toiture</p>	<b>PARTIES PRIVATIVES</b>		
---	---------------------------	--	--

<b>CLOTURE - ESPACES LIBRES - DIVERS</b>		
	<i>Terrasse en toiture</i>

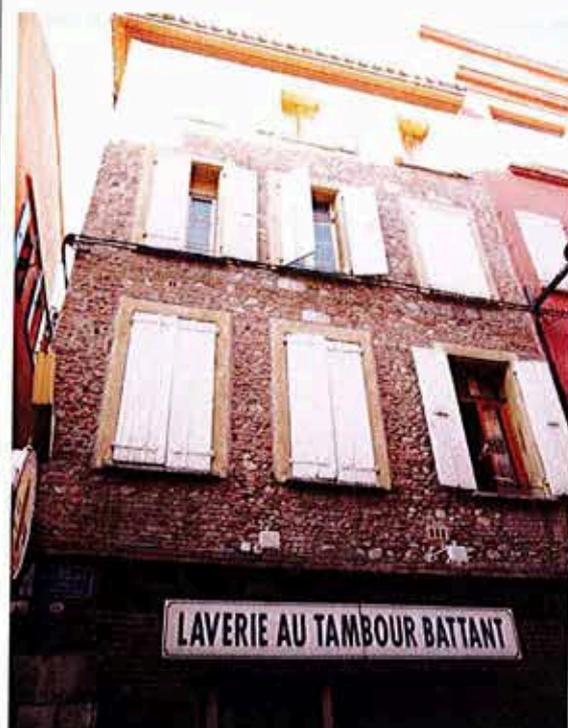
Immeuble de rapport initialement composé des parcelles AI 123 & 124 comportant une cour intérieure où fut aménagé l'escalier actuel. Traitement de la devanture commerciale et de l'enseigne à prévoir, traitement des menuiseries non conforme à l'encadrement.

19, rue de la Fusterie

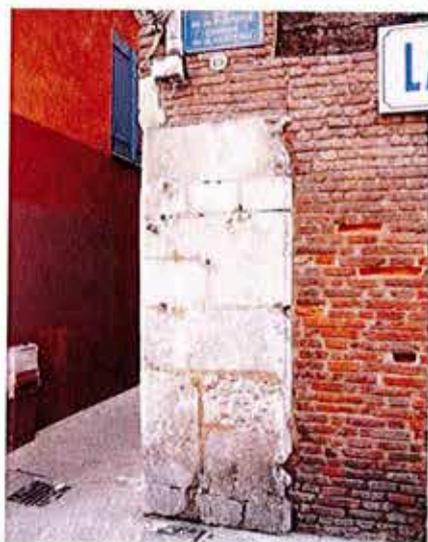
Chainage d'angle en RdC en pierres de taille

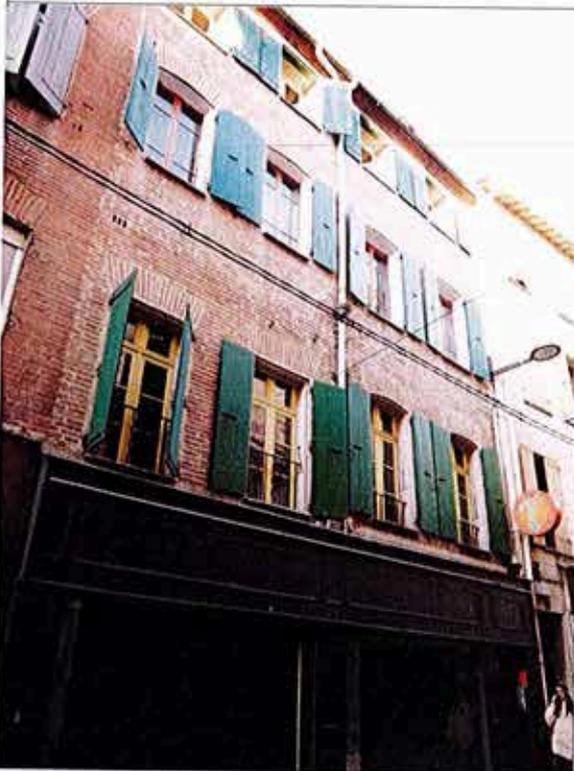
<p>Façade rue de la Fusterie</p>	<b>BATIMENT</b> Figure sur le cadastre napoléonien Porte piétonne latérale attenante à une devanture 4 logements Commerce en RdC vacant	Majeur	A conserver
	<b>FAÇADE</b> Façade R+3 ordonnancée 4 travées Porte piétonne à panneaux intégrée dans le dispositif générale de la devanture en bois en applique En RdC vestige d'un arc en plein cintre laissant entrevoir l'emprise d'une porte charretière Baies à linteau droit et arc segmentaire au 1er étage de proportion différente, ouvrant avec imposte & 3 grands carreaux Contrevents extérieurs bois grandes lames	Majeur Majeur Majeur Majeur	A conserver A conserver A conserver A conserver
	<b>COUVERTURE</b> Tuile de type canal sous-toit débord de parefeuilles 4 rangs Verrière zénithale au niveau du puits de jour de l'escalier	Majeur Majeur Majeur	A conserver A conserver A restaurer

<b>GENERALITES / INTERVENTIONS PRINCIPALES / ORIENTATIONS</b>
Immeuble conservant un fond bâti XVIIIe s. ayant fait l'objet de divisions intérieures au cours du XIXe s. et d'une recomposition du RdC au cours de la 2nd moitié du XX s. Traitement homogène des peintures des menuiseries des boies et harmonisation des coloris en façade (porte d'entrée, devanture, contrevents)

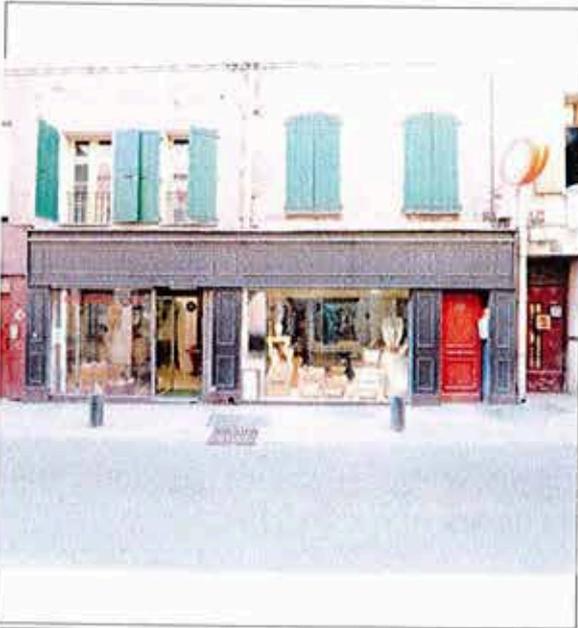
<p>Devanture sur l'ensemble de la façade &amp; porte d'entrée latérale</p>	<b>PARTIES COMMUNES</b> Escalier à volée droite attendant à un puits de jour nez de marche en bois, giron carreaux de ciment garde-corps en bois garde-corps en ferronnerie ouvragée en réemploi au 1er étage	mineur Majeur Majeur mineur	A restaurer A conserver A conserver A conserver
	<b>PARTIES PRIVATIVES</b> Appart R+1 restauration plafond avec frisette, sol carrelage récent	Sans	A modifier
<b>CLOTURE - ESPACES LIBRES - DIVERS</b>

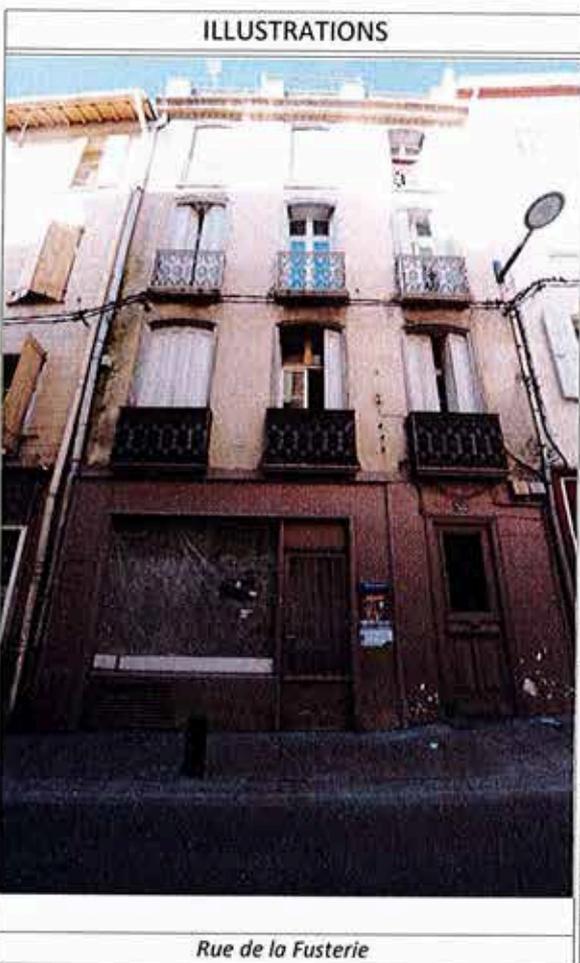
Rue de la Fusterie

DESCRIPTION	INTERET	ORIENTATION
<b>BATIMENT</b>		
Parcelle bâtie figurant dans l'Atlas du Roy de 1691 et au cadastre napol.		
R+3 avec terrasse		
Logements aux étages et commerce à RdC.		
Porte d'entrée latérale pour les appartements	Autre: Cons./Modif	
	Majeur A restaurer	
	Majeur A conserver	
<b>FACADE</b>		
Ordonnancée à 3 travées		
Enduit avec badigeon Terre de Sienne aux étages et brun à RdC	Majeur A conserver	
Faux appareil à joints filants	Moyen A restaurer	
Baies des étages	Majeur A restaurer	
Chambranles moulurés en bois	Majeur A conserver	
Balconnets en ciment moulé et garde-corps en fonte assemblée	Majeur A conserver	
Appuis au dernier niveau en ciment à chant arrondi, garde-corps fer	Majeur A restaurer	
Volets bois à panneaux repliables en tableau	Majeur A restaurer	
Vantaux de baies en PVC avec traverses collées	Sans A modifier	
Impostes bois en place	Majeur A restaurer	
Attique terre cuite	Moyen Cons./Modif

GENERALITES / INTERVENTIONS PRINCIPALES / ORIENTATIONS
<p>Seule une partie de l'immeuble a pu être visitée. Des investigations devront être réalisées afin de vérifier si des traces patrimoniales subsistent ou si elles ont été pratiquement effacées comme dans l'appartement du 3ème étage</p> <p>Requalifier l'entrée et la cage d'escalier.</p> <p>Rétablir la couverture dans une forme traditionnelle adaptée ou modifier la terrasse dans une typologie contemporaine en harmonie avec l'environnement immédiat.</p>

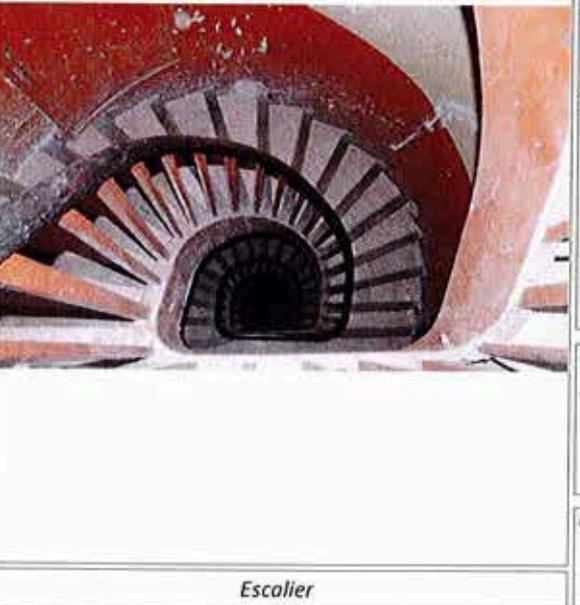
PARTIES COMMUNES		
<b>Entrée</b>		
Murs lambrissés	Sans	A modifier
Carreaux de ciment décorés	Majeur	A conserver
Escalier tournant suspendu, balancé avec jour, nez-de-marches bois et girons terre cuite, barreaux de bois à section carrée sur limon, main courante bois	Majeur	A restaurer
Paliers avec carreaux de terre cuite	Moyen	A restaurer
Paliers avec carreaux de grès	Sans	A modifier
Vantaux de portes palières bois à panneaux	Majeur	A conserver
Vantaux de portes palières aluminium	Sans	A modifier
Parois (plâtre) et verrière (structure métal)	Moyen	A restaurer
<b>PARTIES PRIVATIVES</b>		
Etage 3 : une cheminée XX <sup>s</sup> . en marbre gris	Moyen	A conserver

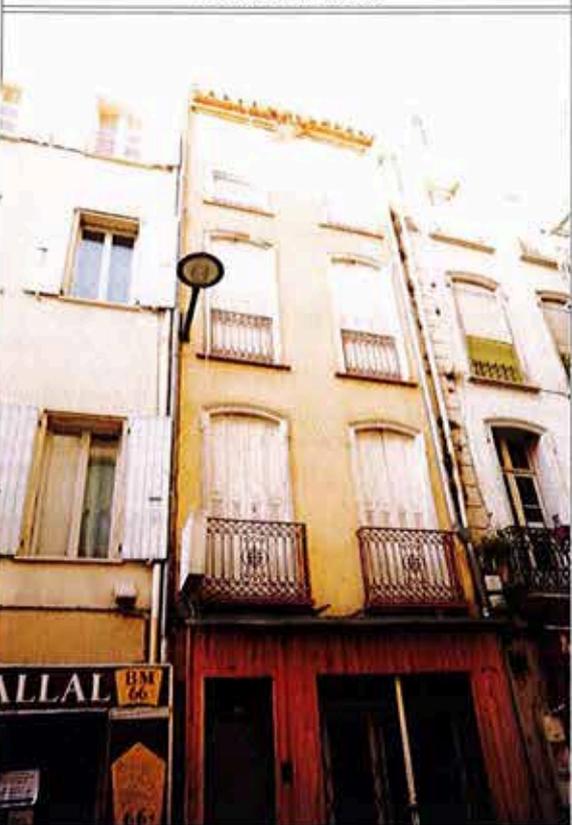
Façade rue de la Fusterie

<b>BATIMENT</b> <i>Parcelle figurant sur la cadastre napoléonien Porte piétonne latérale attenante à un commerce (vacant) 3 logements</i>	Majeur	A conserver
<b>FACADE</b> <i>Façade R+3 ordonnancée sur 2 travées Porte piétonne menuiserie métallique Devanture du commerce en tableau Encadrement baies avec chambranle bois mouluré Contrevents extérieurs bois repliables en tableau Gardes-corps ferronnerie fonte à motifs géométriques RdC traitement de façade bois fines lames Porte piétonne Imposte en ferronnerie Baie R+1 non conforme à l'encadrement, porte fenêtre un seul carreau</i>	Majeur Sans Sans Majeur Majeur Majeur Sans Majeur Sans	A conserver A modifier A modifier A conserver A conserver A conserver A supprimer A conserver A modifier
<b>COUVERTURE</b> <i>Tuiles de type canal Débord de toit corniche en terre cuite sans décor cheneau terre cuite initialement vernissée ayant été repeinte (tortugade)</i>	Majeur Majeur	A conserver A restaurer

<b>GENERALITES / INTERVENTIONS PRINCIPALES / ORIENTATIONS</b>
<i>Immeuble début XIXe s. initialement monofamiliale ayant fait l'objet d'une division en 3 logements. Traitement de la devanture de commerce à prévoir, ainsi que de la porte d'entrée à modifier en bois suivant une typologie début XIXe s. avec imposte et ferronnerie in-situ à conserver, Traitement des baies (menuiserie) suivant emprise de l'encadrement.</i>

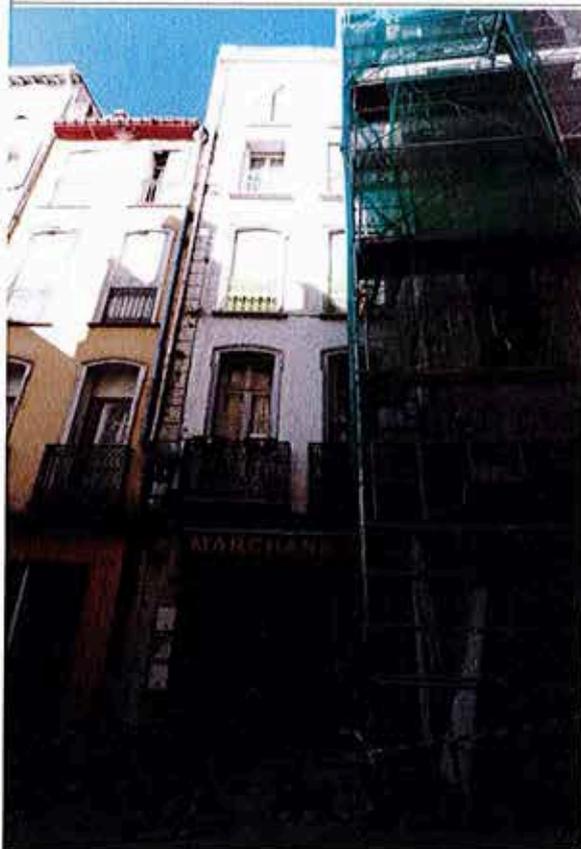
Maison de ville monofamiliale du début du XIXe s. ayant fait l'objet d'une division en 4 logements au cours du XXe s. Suppression volets roulant en R+2 en faveur de contrevents bois repliables en tableau.

Rue de la Fusterie

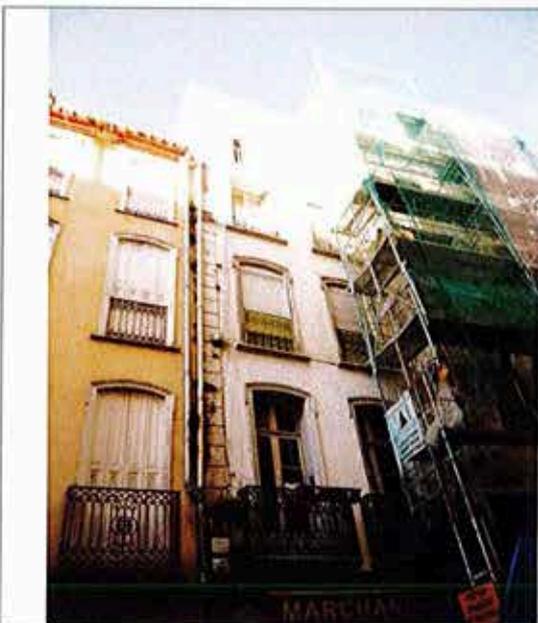
Menuiseries et détail des ferronnerie

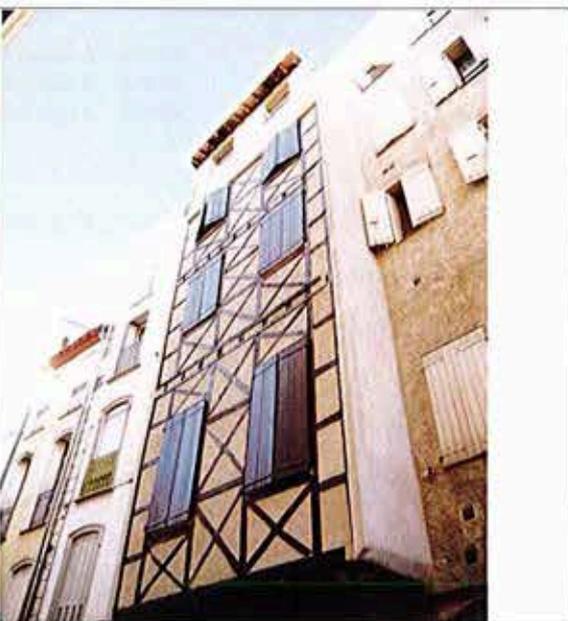
Fond bâti médiéval à pan de bois, remanié au cours des siècles. Immeuble toujours en cours de réhabilitation en décembre 2016. Traitement de la devanture de commerce à pévoir.

Façade après restauration

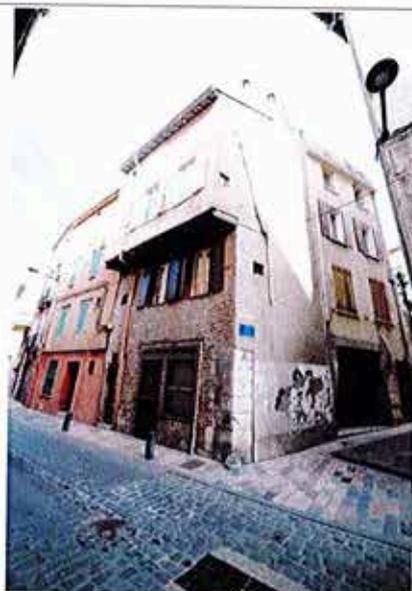
<b>FAÇADES</b>			
R+3, avec encorbellement Façade ordonnancée (étg 1-2)		Majeur	A conserver
Enduit moderne sur encorbellement - et façade rue du Pressoir			
Rue Grande la Réal (1)			
Cayroux appareillés en façade (étg 0,1)		Majeur	A restaurer
Fenêtres: Anciennes pts carreaux (étg1)		Majeur	A restaurer
Fenêtres: Modernes gds jours (étg2-3)			
Battants pleins bois (étg 1-2)			A restaurer
Moderature baies - Linteau droit avec recouvrement bois idem en tableau (étg 1)			
Structure bois encorbellement - console poutre		Majeur	A restaurer
Baie avec barreoudage vertical cage d'escalier			A conserver
Appuis: terre cuite moderne (étg 2,3)			A modifier
Porte d'entrée contemporaine avec linteau bois			A restituer
Devanture			A modifier
Angle en pierre de taille (1-2) mentionnant la date de 1699		Majeur	A conserver
<b>Rue du Pressoir (2)</b>			
Réseau EU			A modifier

Angle de rue Grande la Réal et rue du pressoir

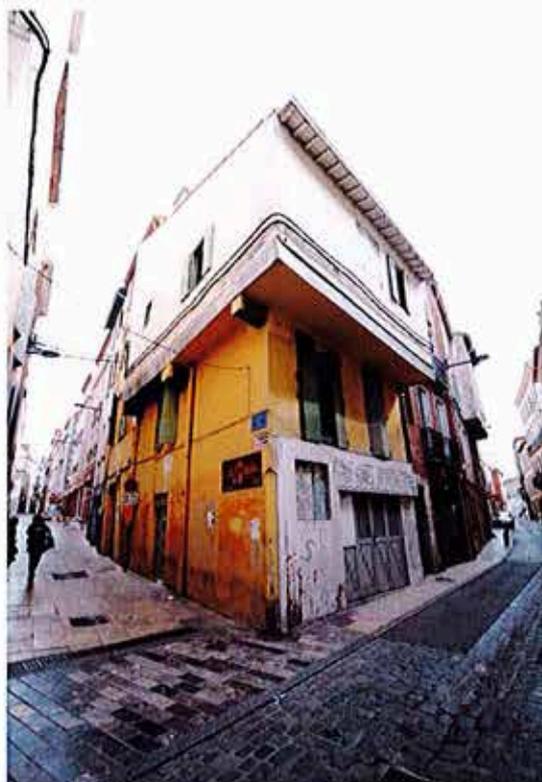
Angle Rue Grande la Réal & rue du Petit St Christophe

- Modifier la devanture commerciale .
- Restaurer l'encorbellement à pans de bois et le mettre en valeur, ainsi que débord de toit.
- Restituer les baies bois de l'encorbellement.
- Principe de descente d'eau pluviale à restituer et à simplifier
- Restituer les baies bois suivant la typologie du bâtiment rue petit St Christophe
- Remplacer la baie obturée par des pavés de verre par menuiserie bois dito typologie du bâtiment

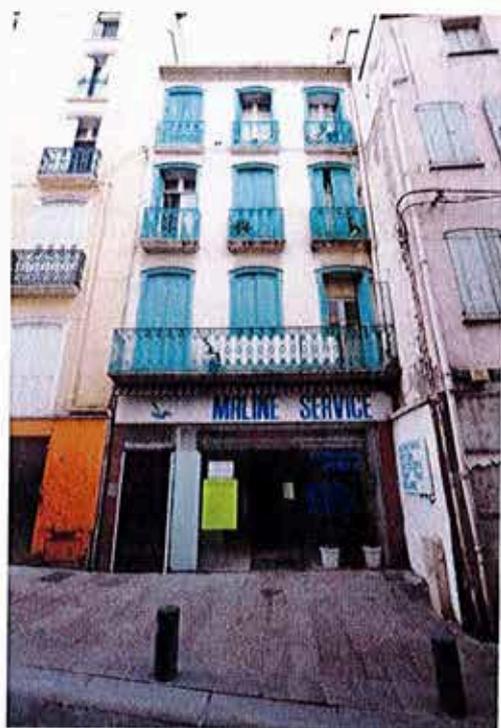
Le RdC est à retravailler, la devanture commerciale n'est pas satisfaisante et déséquilibre les étages supérieurs qui eux sont homogènes. Immeuble qui participe à la séquence urbaine de la rue de la Fusterie.

50, rue de la fusterie
