# PERPIGNAN

## PLAN DE SAUVEGARDE ET DE MISE EN VALEUR

ILOT	N°	CADASTRE	329	INTERVENTION	
AI	2	ZONAGE	Usa	Oui	
		LEGENDE	5

Adresse: 29, rue Grande la Monnaie Investigation / Dossier

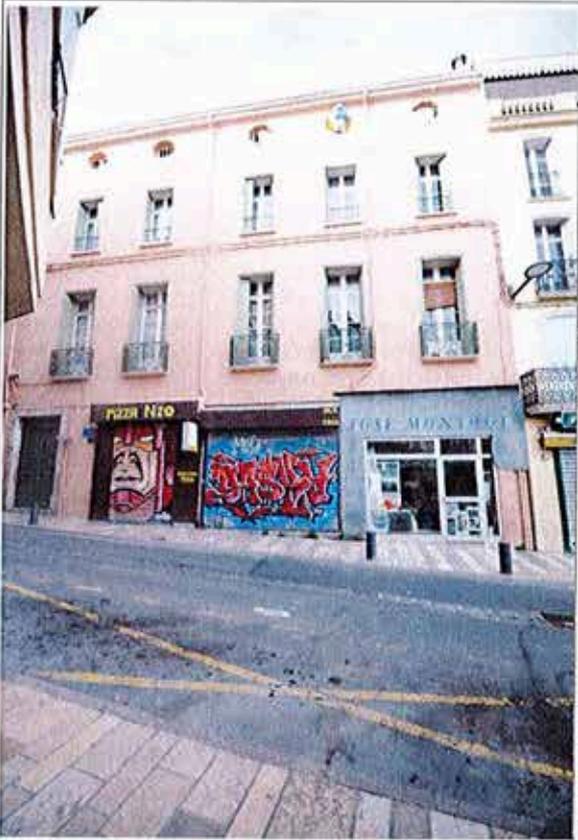
<p>2, rue Petite la réal</p>

DESCRIPTION	INTERET	ORIENTATION
<p><b>BATIMENT</b></p> <p>Figure sur l'atlas du roy et sur le cadastre napoléonien</p> <p>R+3, immeuble d'habitation</p> <p>Entrée piétonne, commerces</p>	Majeur	Majeur
<p><b>FACADE</b></p> <p>Facade ordonnancée, enduite à la chaux</p> <p>RdeC: porte bois à 2 vantaux et encadrement en pierre</p> <p>Devantures commerciales récentes</p> <p>R+1: portes-fenêtre bois à grand jour XIXe, volets bois repliables en tbl, garde-corps en fonte sur appuis en pierre</p> <p>R+2: fenêtres bois à grand jour, XIXe, garde-corps en fonte</p> <p>R+3: Oculus hexagonal, combles aménagés</p>	Majeur	A conserver
<p><b>COUVERTURE</b></p> <p>Toiture tuiles</p> <p>Corniche en terre cuite enduite</p> <p>Descente d'EP en zinc</p>	Majeur	A conserver

<b>GENERALITES / INTERVENTIONS PRINCIPALES / ORIENTATIONS</b>
<p>Immeuble homogène dans ses dispositions d'origine.</p> <p>Les devantures commerciales sont à reprendre (dimension des baies, matériaux) afin qu'elles soient en harmonie avec l'immeuble.</p> <p>Le 1er étage n'ayant pu être visité, il est demandé à l'autorité compétente d'effectuer les investigations nécessaires lors de tout projet d'aménagement.</p>

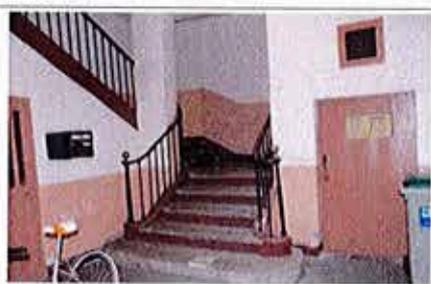
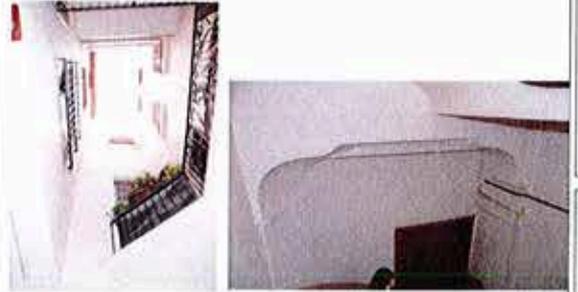
Vues parties communes

<p><b>PARTIES COMMUNES</b></p> <p>Escalier à retour, 2 volées avec palier, Rampe sur limon bois</p> <p>Nez de marche en bois, giron en terre cuite. 1ere marche en volute</p> <p>Verrière</p>	Majeur	A conserver
<p><b>PARTIES PRIVATIVES</b></p> <p>Carreaux en terre cuite, quelques cheminées</p>	Majeur	A conserver
<b>CLOTURE - ESPACES LIBRES - DIVERS</b>

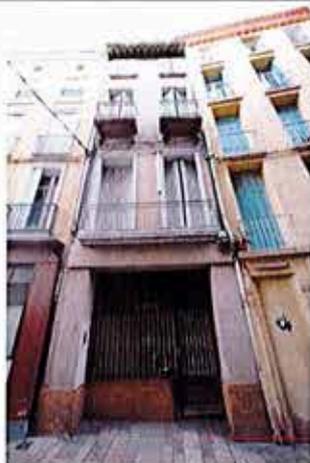
6, rue Petite la réal, rue Dauder de selva et impasse de Jérusalem

<b>BATIMENT</b>			
Figure sur l'atlas du roy et sur le cadastre napoléonien : remembré sur la partie donnant sur l'impasse de Jérusalem.			
Entrées piétonnes rue Petite la Réal, rue Dauder de Selva. Impasse de Jérusalem : entrée piétonne et ancien entrepôt	Majeur	A conserver	
Immeuble en R+2 rues Petite la Réal et impasse de Jérusalem et en R+3 rue Petite la Réal	Autre:	A modifier

<b>FACADE</b>			
<b>Façade rue Petite la Réal :</b> ordonnancée	Majeur	A conserver	
<b>RdC :</b> entrée piétonne	Majeur	A conserver	
<b>R+1 :</b> balcon avec appuis en ciment mouluré, garde corps en fer, portes-fenêtres avec chambranles bois, volets bois repliables en tbl	Majeur	A conserver	
<b>R+2 :</b> balcon pour chacune des ouvertures, appuis en ciment mouluré sur consoles décorées, portes-fenêtre avec encadrement en ciment, volets bois repliables en tbl.garde-corps en fer	Majeur	A conserver	
<b>R+3 :</b> fenêtres avec garde-corps en fer, appuis en ciment, encadrement des baies en ciment, volets bois repliables en tbl	Majeur	A conserver	
<b>Façade rue Dauder de Selva :</b> hétérogène (hab et commerce en RdC)	Autre:	A modifier	
<b>R+1 :</b> ouvertures hétérogènes avec volets plein en bois, feuillures. Menuiserie bois à grand jour(R+1 gauche). <b>R+2 :</b> fenêtres bois avec volets plein en bois, feuillure.

<b>Façade impasse de Jérusalem :</b> hétérogène	Autre:	A modifier	
Porte ancien entrepôt en métal sur rail, porte d'entrée bois récente surmontée d'une porte fenêtre bois à grand jour.R+1: fenêtre bois à grand jour, volet plein bois, petits ouvrants bois avec volets plein en bois

<b>COUVERTURE</b>			
Toiture tuiles, débord de chevrons chantournés	Majeur	A conserver	
Descentes EP en zinc

Les différentes entrées pourront être retravaillées et certaines façades réordonnées (rue Dauder de Selva et impasse de Jérusalem).

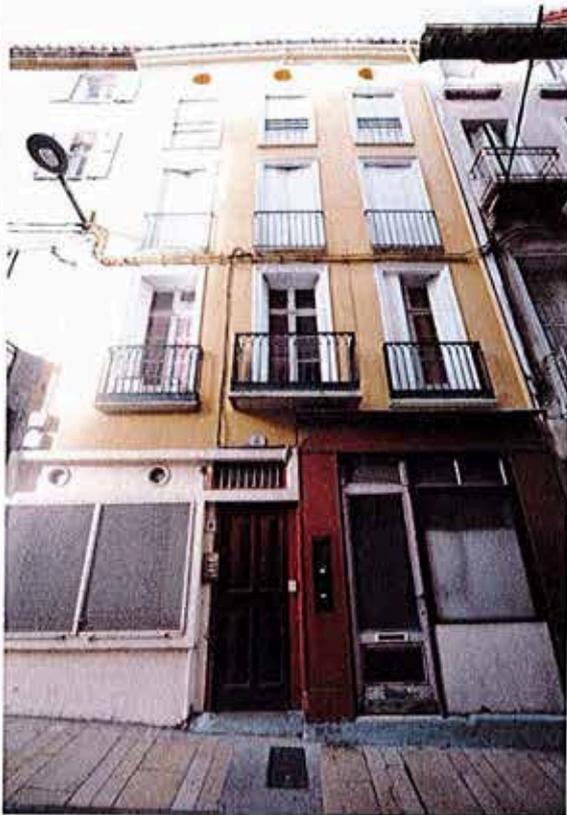
8, rue Petite la réal

Façade ordonnancée à partir du R+1

RdC : devantures commerciales hétérogènes en bois

Menuiseries bois à grands jour sur le R+1

Volets bois repliables en tbl, chambranles bois sur l'ensemble de l'immeuble

R+1 et R+2: balconnets sur appuis ciment et garde corps en métal

R+3: garde corps en fer

Les devantures commerciales du RdC devront être reprises. Un rééquilibrage est nécessaire afin de s'harmoniser avec le restant de l'immeuble (dimensions, matériaux).

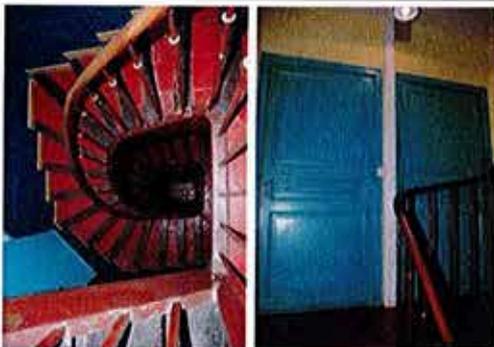
Communs et vues des combles

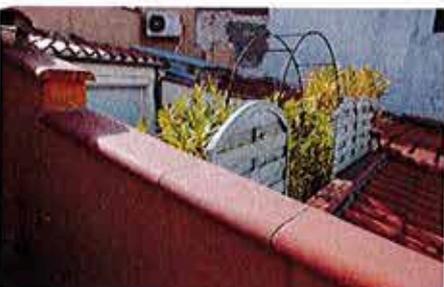
Vue du dernier niveau

Immeuble homogène participant à la séquence de la rue de Fusterie. Prévoir le remplacement du volet roulant donnant sur la terrasse.

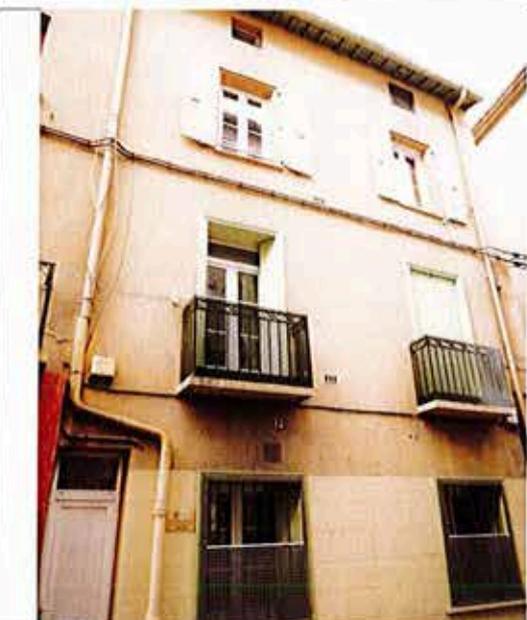
Porte latérale PVC et menuiseries

Immeuble d'angle présentant deux entrées distinctes devant faire l'objet d'un traitement (suppression PVC en faveur de menuiseries bois). Traitement de l'enduit en soubassement en vue d'homogénéité de la façade.

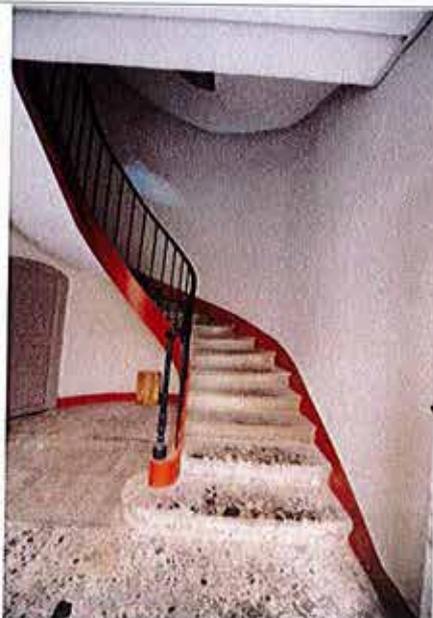
Escalier tournant suspendu à cage vide

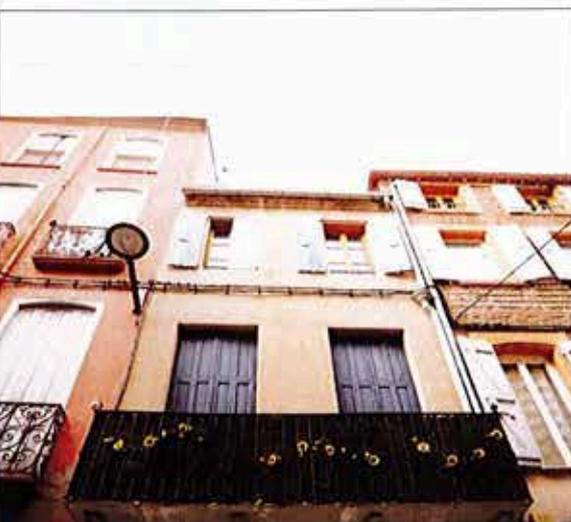
Garde-corps début XXe s et contrevents repliables

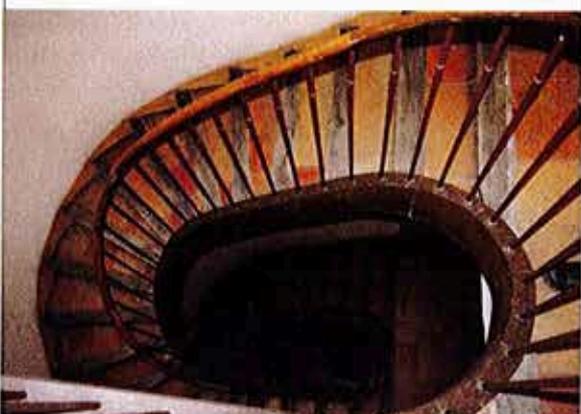
Escalier tournant suspendu XIXe s.

<b>PARTIES COMMUNES</b>			
Escalier tournant suspendu avec giron en carreaux de Lançon, en tomlette hexagonales (XIXe s.) et en carreaux en terre cuite + nez de marche en bois, Départ marche en marbre		Majeur	A conserver
Ouverture zénithale (plafonds lattis & plâtre avec fissures)		Majeur	A restaurer

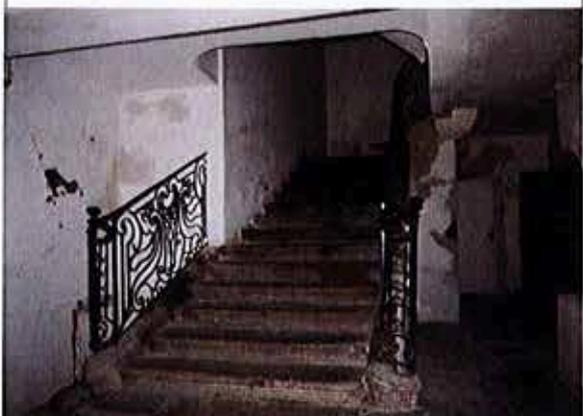
Escalier monumental avec garde-corps ouvragé XVIIIe s.

<b>PARTIES COMMUNES</b>	<p><i>Escalier à l'origine à double volée latérale ayant fait l'objet d'une modification (partie gauche, cloisonnement)</i></p> <p><i>RdC sol avec calade avec décors géométriques</i></p> <p><i>Marches grons carreaux de Lançon, nez en bois, palier carreaux ciment</i></p>	Majeur Majeur Majeur Majeur	A conserver A restaurer A conserver A restaurer
-------------------------	--	--------------------------------------	--

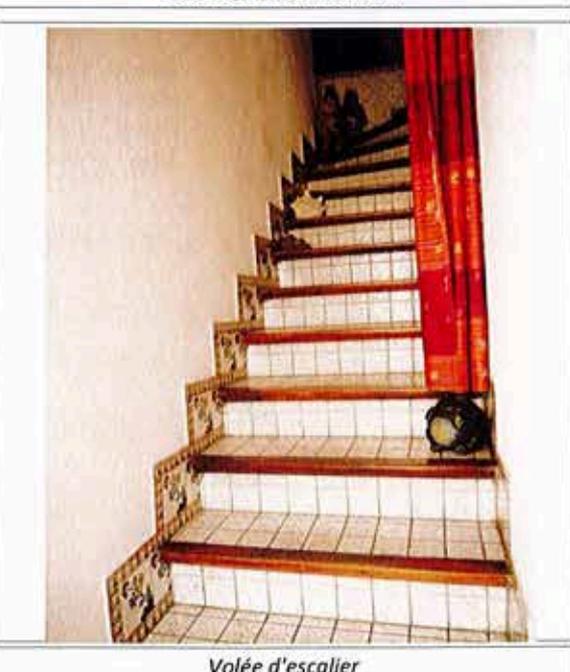
Volée d'escalier

<b>PARTIES COMMUNES</b>			
RdC escalier refait au cours du XXe s,(carrelage récent) puis escalier tournant suspendu (nez de marche et giron repris au cours du XXe s.			
	Sans	A modifier	
	Majeur	A restaurer

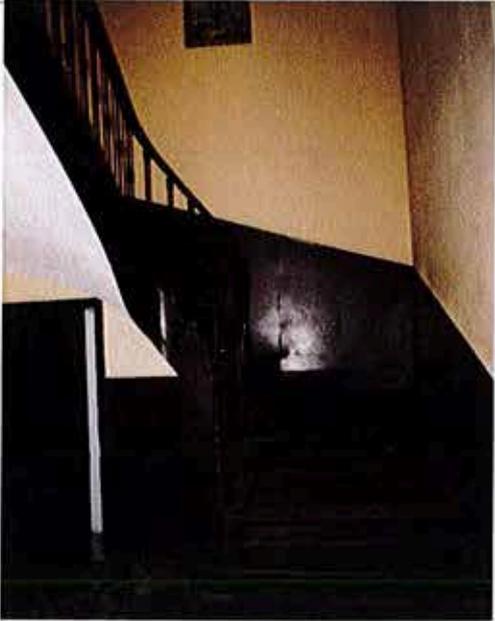
<p>Escalier tournant suspendu à cage vide</p>	<b>PARTIES COMMUNES</b> <i>Escalier tournant suspendu à cage vide</i> <i>Nez de marche en bois et giron en carreaux de Lançon</i> <i>RdC sol en carreaux de ciment motif floral</i> <i>Décor de gypserie dans le hall d'entrée</i>	Majeur Majeur Majeur Majeur	A conserver A conserver A conserver A conserver
	<b>PARTIES PRIVATIVES</b> <i>Appartement 1er étage: décor de gypserie, sol en terre cuite récente</i>	Majeur	A conserver
	<b>CLOTURE - ESPACES LIBRES - DIVERS</b> <i>Cour intérieure avec puits</i> <i>dallage de la cour intérieure fausse dalles en ciment bouchardées</i> <i>millésime centrale avec encadrement et motif de losange</i>	Majeur Majeur Majeur	A conserver A conserver A conserver

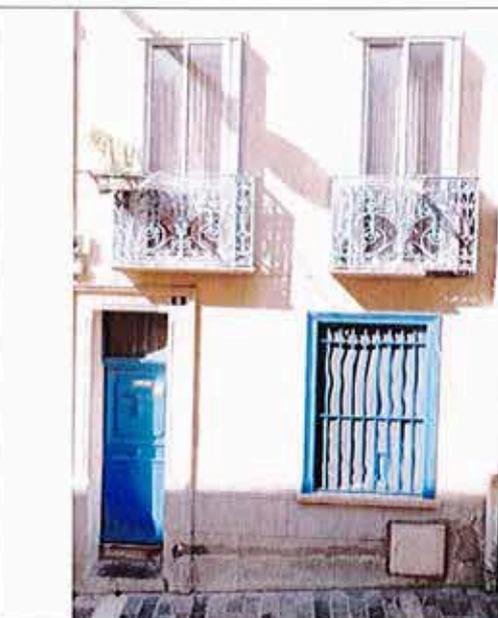
*Détail des menuiseries et de la ferronnerie de la façade*

*Maison de ville du XIXe s. ayant fait l'objet d'une division au cours du XXe s. et d'une recomposition des espaces intérieurs. Traitement balconnet au 1er étage urgente à sécuriser, suppression du double vitrage en R+1 ainsi que de la véranda au dernier niveau en vue de restituer la terrasse éventuellement couverte dans une typologie contemporaine.*

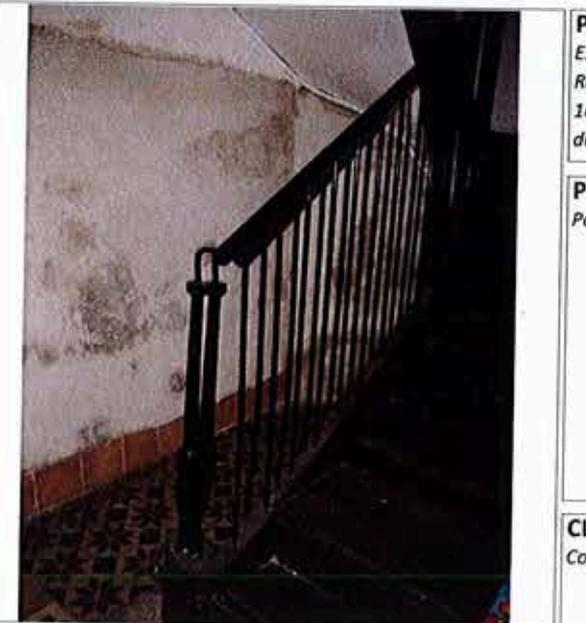
Volée d'escalier

<b>PARTIES COMMUNES</b> Escalier tournant suspendu, nez de marche et giron refaits RdC sol en carreaux de ciment XXe s, 1er étage tommette en terre cuite XIXe s, dernier niveau escalier refait au cours des années 1970	Majeur mineur Majeur Sans	A restaurer A conserver A conserver A modifier
---	------------------------------------	---

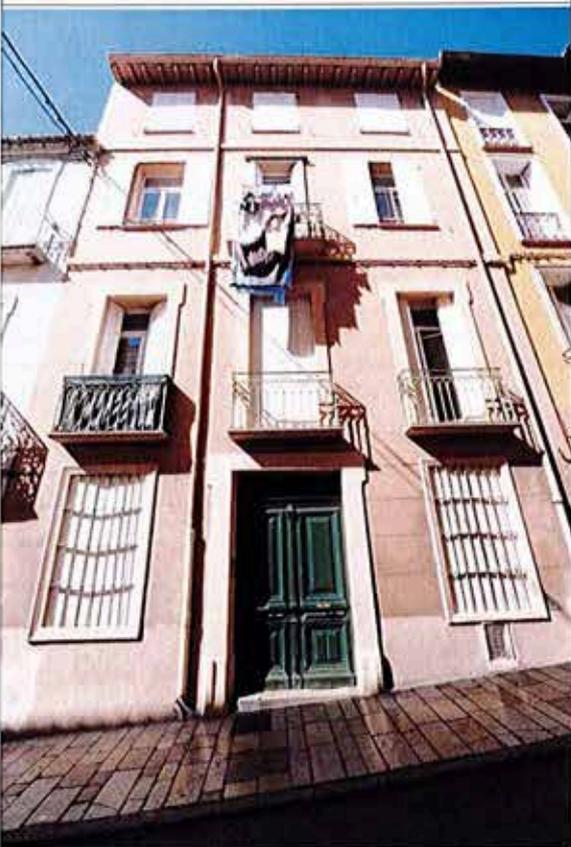
Rue de l'Eglise de la Real

**BATIMENT**  
Figure au cadastre napoléonien  
Porte piétonne centrale attenante à deux baies  
6 logements

**FACADE**  
Façade en R+3 ordonnancée 3 travées et étage d'attique  
Porte piétonne avec encadrement ciment imitation motif à crossette  
Porte piétonne menuiserie avec importe, grille, vantaux à panneaux moulurés  
Contrevents extérieurs bois repliables en tableaux  
Garde-corps ferronneries début XXe s,  
Enduit récent faux appareil

Majeur A conserver  
mineur A restaurer

**COUVERTURE**  
Tuile de type canal  
Débord de toit avec chevrons moulurés

Immeuble ayant fait l'objet d'une redivision au cours de la seconde moitié du XXe s, conservant des sols, des portes palières, des portes intérieures et des cheminées datant du XIXe s. et du début du XXe s. Nettoyage du puits de lumière à prévoir

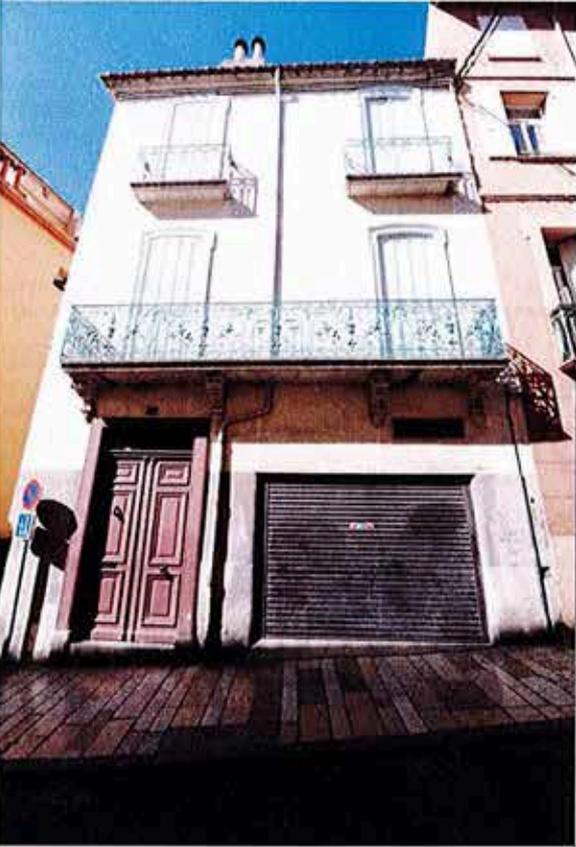
<p>Rue de l'Eglise de la Real</p>	<b>BATIMENT</b> <i>Figure au cadastre napoléonien</i> Porte piétonne latérale attenante à une porte de garage 1 logement	mineur	A restituer
	<b>FACADE</b> <i>façade R+2 ordonnancée 2 travées</i> Porte piétonne menuiserie avec imposte, vantaux à panneaux moulurés Porte de garage volet métallique Baie encadrement bois mouluré à crossette Contrevents extérieurs bois repliables en tableaux Balcon garde-corps ferronneries ouvragées à motif floral début XIXe s. Balcon sur consoles moulurées début XXe s,	Majeur Majeur Sans Majeur Majeur Majeur Majeur	A conserver A conserver A modifier A conserver A conserver A conserver A conserver
	<b>COUVERTURE</b> <i>Tuile de type canal</i> Gouttières en terre cuite vernissée	Majeur Majeur	A conserver A conserver

ILOT	N°	CADASTRE	AI 287	INTERVENTION	
AI	16	ZONAGE	Usb 1	Oui	
		LEGENDE	5		
Adresse:		3 rue de l'Eglise de la Real		Investigation / Travaux	
<b>GENERALITES / INTERVENTIONS PRINCIPALES / ORIENTATIONS</b>					
Maison bourgeoise début XIXe s. conservant vraisemblablement son programme d'origine (1 seul logement) malgré la modification du RdC avec porte de garage, Traitement de la porte de garage suppression volet roulant en faveur de vantaux bois.

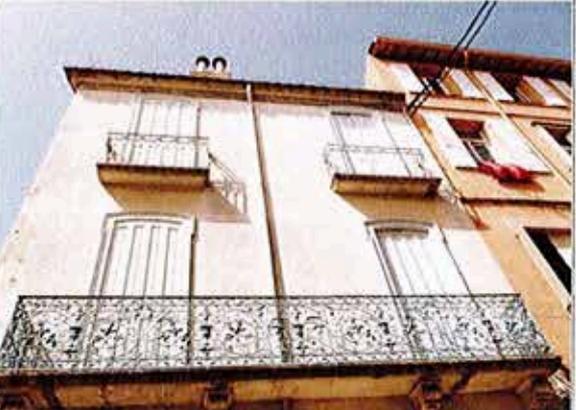
<p>Détail des menuiseries et du garde-corps</p>	<b>PARTIES COMMUNES</b>
--	-------------------------

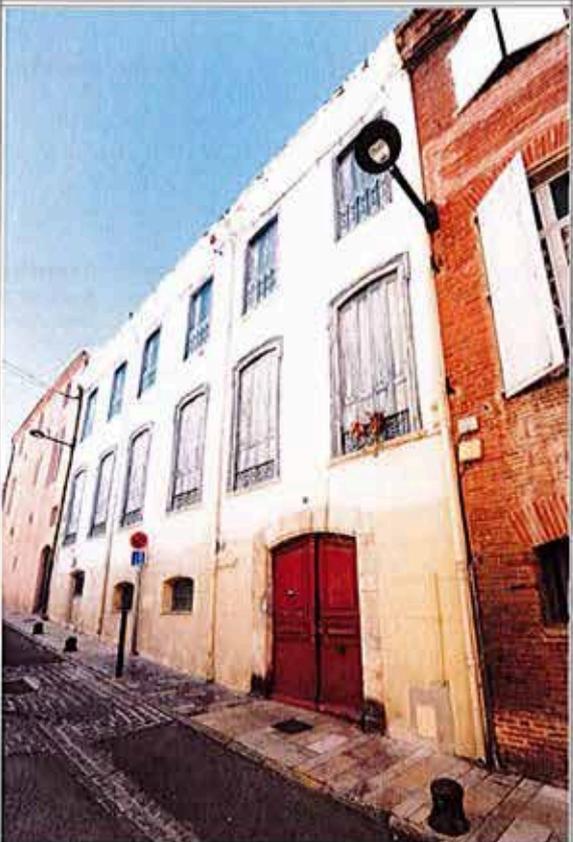
Façade

<b>BATIMENT</b> Parcelle figurant au cadastre napoléonien, bâtie en 1691 R+2 Entrée latérale Logements	Majeur Majeur	A conserver A conserver A conserver
<b>FACADE</b> Ordonnement à 6 travées Enduit avec badigeon ocre, faux appareil à joints filants à RdC Fenêtres ét. 1 & 2 Chambranles bois à crossettes Volets bois repliables en tableau Garde-corps fonte en tableau Appuis en pierre moulurée Vantaux non vus Fenêtres RdC Vantaux bois à grands carreaux Grille métallique de protection en tableau Vantaux bois à grands carreaux Appuis en pierre moulurée Porte d'entrée couverte en arc segmentaire Encadrement chanfreiné en pierre Vantaux bois à grand cadre	Majeur Moyen  Majeur Majeur Moyen Majeur  Moyen Moyen Moyen Moyen Majeur  Majeur Majeur	A conserver A restaurer  A restaurer A restaurer A restaurer A restaurer  A conserver A conserver Cons./Modif. A conserver A restaurer  A restaurer A restaurer

<b>COUVERTURE</b> Tuile canal sur corniche à 5 rangs de cayrous portant tortugade Gouttière et descente E.P. en zinc	Majeur Moyen	A conserver A restaurer

<b>GENERALITES / INTERVENTIONS PRINCIPALES / ORIENTATIONS</b>
Immeuble n'ayant pu être visité malgré plusieurs tentatives (les occupants temporaires n'habitent pas Perpignan), qui présente une certaine harmonie avec la Maison St Joseph voisine (volume, corniche filante, certaines baies...). Des investigations seront à faire au moment des études, elles serviront de base aux prescriptions à établir. La façade sur rue doit être entretenue. La protection actuelle est maintenue.

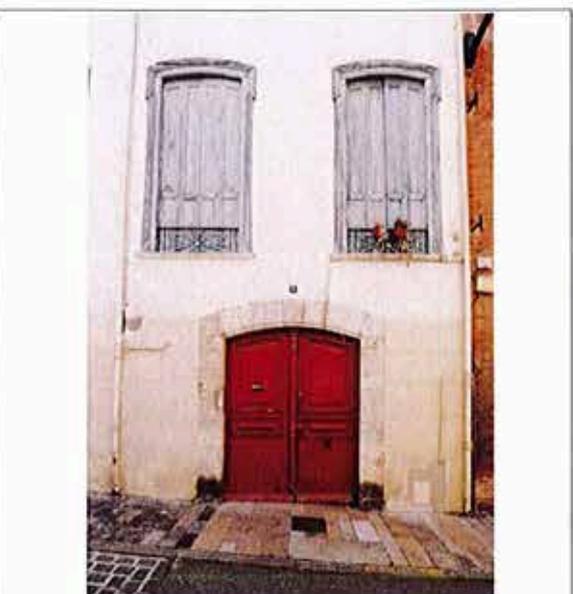
Détail de la travée d'entrée

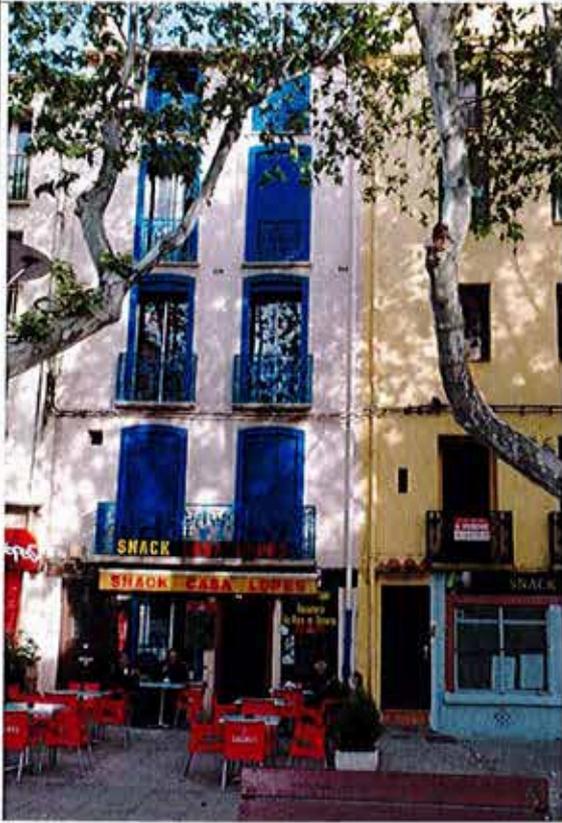
Façade

<p><b>BATIMENT</b> Parcelle figurant au cadastre napoléonien, bâtie en 1691 R+3 Entrée latérale sur place Logements aux étages Commerce à RdC</p>	Majeur	Cons./Modif. A conserver A conserver Cons./Modif.
	<p><b>FACADES</b> Ordonnement à 2 travées Enduit badigeonné ocre clair Portes-fenêtres et fenêtres aux étages Chambranles bois mouluré Volets roulants Garde-corps en fonte XIX<sup>e</sup>s. Balcons et appuis en ciment Vantaux en aluminium Vantaux bois repliables en tableau au dernier niveau Porte d'entrée Vantail bois XX<sup>e</sup>s. Devanture commerciale</p>	Majeur Moyen  Majeur Sans Majeur Sans Sans Moyen	A conserver A restaurer  A restaurer A modifier A conserver Cons./Modif. A modifier Cons./Modif.
	<p><b>COUVERTURE</b> Tuile canal sur volige et chevrons débordants chantournés Gouttière et descente E.P. en zinc</p>	Majeur Moyen	A conserver A restaurer

ILOT	N°	CADASTRE	AI 295	INTERVENTION	
AI	17	ZONAGE	Usa	Oui	
		LEGENDE	5bis		
Adresse:		32, place des Esplanades		Investigation / Dossier	
<b>GENERALITES / INTERVENTIONS PRINCIPALES / ORIENTATIONS</b>					
<p><i>Immeuble modeste participant à une séquence architecturale également modeste sur la place</i></p> <p><i>L'immeuble n'ayant pu être visité, la protection actuelle est maintenue compte tenu de la qualité de sa façade sur place des Esplanades. La présomption d'éléments patrimoniaux est faible.</i></p> <p><i>Modifier la devanture commerciale, les vantaux des baies en aluminium.</i></p>

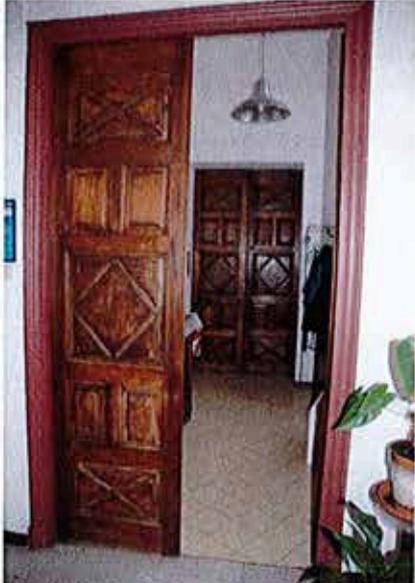
<p>Vantaux XVII<sup>e</sup>s à RdC</p>	<b>INTERIEUR</b> RdC Sols en carreaux de granito ou grès Vantaux de portes XVII <sup>e</sup> s. Etage 1 Sols en carreaux de grès Chambre avec cheminée et décor de stucs en plafond XVIII <sup>e</sup> s. Cuisine avec décor partiel XVIII <sup>e</sup> s. en plafond et ancienne fontaine Vantaux de portes XVII <sup>e</sup> s. Tomettes de terre cuite hexagonales dans 2 chambres rue la Réal Escalier rampe sur rampe Marche d'appel en pierre Arc en anse de panier à RdC Première volée droite en granito Deuxième volée avec repos, nez de marches bois, girons terre cuite rampe et barreaudage bois sur limon bois	Sans Majeur Sans Majeur Majeur Majeur Majeur Majeur Majeur Majeur Majeur Sans Majeur Majeur	A modifier A conserver A modifier A conserver A restaurer A conserver A conserver A conserver A conserver A restaurer A restaurer A modifier A conserver A conserver

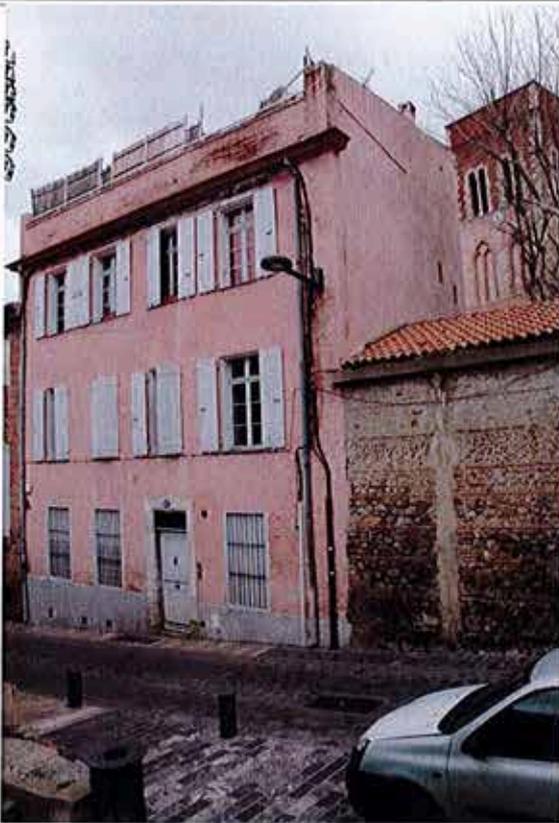
Façade

<b>BATIMENT</b> <i>Parcelle figurant au cadastre napoléonien, bâtie en 1691</i> <i>R+2/3 avec terrasse</i> <i>Entrée semi médiane sur rue</i> <i>Logement</i>		<b>Cons./Modif.</b> <b>A conserver</b> <b>A conserver</b>
	<b>FACADE</b> <i>Ordonnement à 4 travées</i> <i>Badigeon rose sur maçonneries</i> <i>Fenêtres ét. 1 &amp; 2</i> <i>Vantaux bois à grands carreaux</i> <i>Contrevents bois à lames verticales</i> <i>Appuis en pierre à chant arrondi</i> <i>Fenêtres RdC</i> <i>Chambranles bois</i> <i>Volets bois repliables en tableau</i> <i>Grille métallique en tableau</i> <i>Vantaux bois à grands carreaux</i> <i>Porte d'entrée avec imposte vitrée et protégées par une grille</i> <i>Vantail bois XX<sup>e</sup>s. à panneaux</i> <i>Encadrement chanfreiné en pierre</i>	Moyen Moyen Moyen Moyen Moyen Moyen Moyen Majeur Majeur	<b>A conserver</b> <b>A restaurer</b> <b>A conserver</b> <b>A conserver</b> <b>A conserver</b> <b>A conserver</b> <b>A conserver</b> <b>A conserver</b> <b>A conserver</b> <b>A conserver</b>

<b>COUVERTURE</b> <i>Tuile canal</i> <i>Corniche en terre cuite moulée</i> <i>Mur bahut sur corniche</i> <i>Terrasse</i>	Moyen Sans Sans	<b>A conserver</b> <b>A restaurer</b> <b>A modifier</b> <b>Cons./Modif.</b>
	<b>PARTIES PRIVATIVES</b> <i>Entrée avec carreaux de terre cuite</i> <i>Escalier tournant avec jour, marches en ciment poli</i> <i>Rampe avec main courante bois et barreaudage fonte sur limon bois</i> <i>Paliers avec carreaux de terre cuite</i> <i>Aucun élément patrimonial apparent dans les pièces d'habitation</i>	Majeur Majeur Majeur	<b>A conserver</b> <b>A conserver</b> <b>A conserver</b>

Rétablir la couverture dans une forme traditionnelle adaptée ou modifier la terrasse dans une typologie contemporaine en harmonie avec l'environnement immédiat.

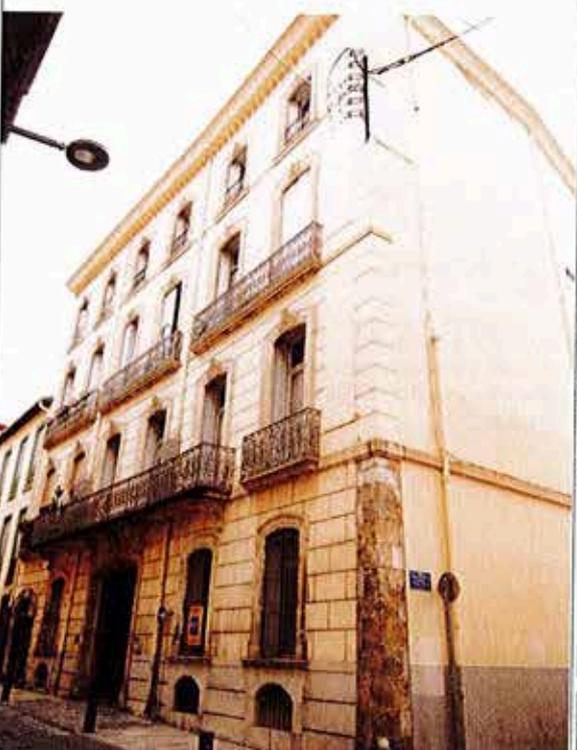
Rue Grande la Real

<b>BATIMENT</b>			
Figure sur le cadastre napoléonien			
Porte monumentale centrale attenante à des baies		Majeur	A conserver
24 logement résidence Léonard de Vinci			
Façade sur rue principale avec décor façade rue Derroja sans décor		Majeur	A conserver

Immeuble bourgeois ayant fait l'objet d'une division en 24 logements au cours de la seconde moitié du XXe s. conservant un riche décor de gypserie dans le hall d'entrée, des menuiseries fin XIXe début XXe s., des sols en terrazzo de belle facture dans les appartements, des encadrements de porte intérieure surmontés d'un décor de gypserie avec scène historiée. Immeuble méritant d'être protégé au titre des MH pour son décor de façade, sa cage d'escalier, ses décors intérieurs (partie commune et privative)

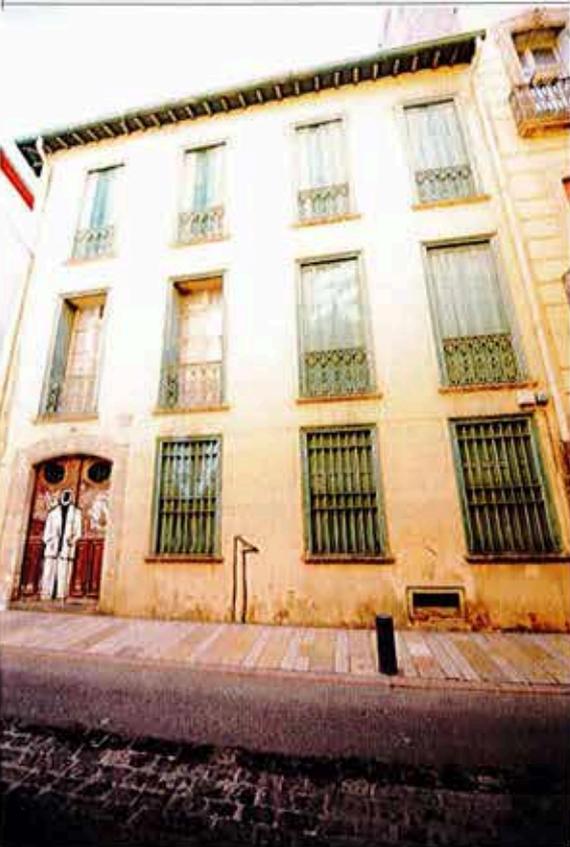
Rue Grande la Real

Maison bourgeoise avec cour intérieure et jardin ayant fait l'objet d'une division au cours du XXe s. présentant divers problèmes d'humidité. Aménagement intérieur avec doublage placo et faux-plafond réalisé au cours de la 2nd moitié du XXe s. devait faire l'objet de reprises. Traitement des parties communes à prévoir.

Soubassement enduit avec faux appareil présentant des traces d'humidité

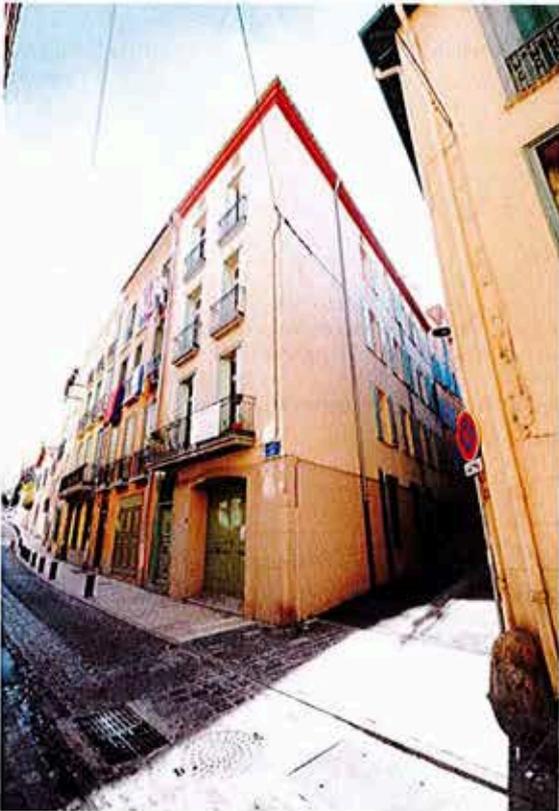
<p>30, rue Grande la Réal</p>	<b>BATIMENT</b> <i>Parcelle figurant sur le cadastre napoléonien</i> <i>Porte l'entrée attenante à une porte de garage</i> <i>Porte secondaire dans l'impasse</i> <i>4 logements accès rue Grande La Réal</i> <i>5 logements accès impasse</i>	Majeur Majeur	A conserver A conserver
	<b>FACADE</b> <i>Façade R+3 ordonnancée 2 travées</i> <i>Façade secondaire sur impasse R+3 ordonnancée 5 travées</i> <i>Baie encadrement bois mouluré contrevents extérieur bois repliables en tableau, garde-corps ferronneries début XXe s.</i> <i>Baie, menuiseries avec imposte vitrée 2 carreaux, ouvrants 3 carreaux</i> <i>Enduit de façade récent avec partie RdC en faux appareil</i> <i>Porte d'entrée menuiserie à panneaux et décor géométrique mouluré</i> <i>imposte vitrée avec grille ferronnerie ouvragée</i> <i>Porte de garage deux ouvrants bois avec panneaux</i>	Majeur Majeur Majeur Majeur Majeur Majeur Majeur Majeur	A conserver A conserver A conserver A conserver A conserver A conserver A conserver A conserver

<i>Bâti en fond d'impasse: façade R+4 ordonnancée 3 travées</i> <i>Porte d'entrée attenante à un garage</i>	Majeur mineur	A conserver A restaurer
	<b>COUVERTURE</b> <i>Tuiles de type canal</i> <i>Corniche en terre cuite avec décor à l'Antique</i>

<b>GENERALITES / INTERVENTIONS PRINCIPALES / ORIENTATIONS</b>
Immeuble de rapport du début du XIXe s, dont les parties communes de l'accès secondaire côté impasse devraient être restaurées. Modifier la menuiserie de la porte d'entrée du bâtiment en fond de l'impasse

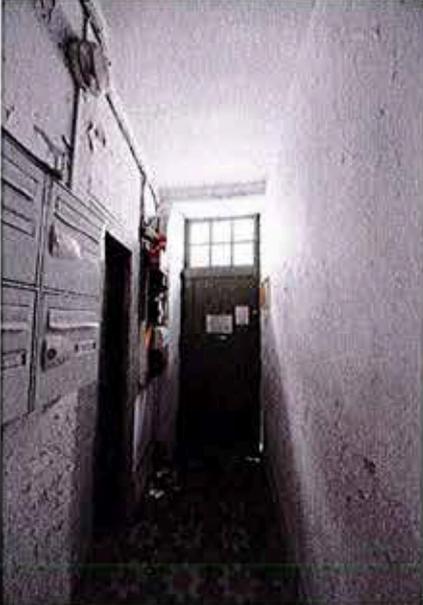
<p>Couloir d'entrée conduisant vers l'escalier</p>	<b>PARTIES COMMUNES</b> <i>Escalier tournant suspendu, marche carreaux en terre cuite hexagonaux</i> <i>nez de marche en bois, palier carreaux de Lançon, RdC carreaux ciments</i> <i>Verrière zénithale</i> <i>Escalier secondaire de même typologie</i>	Majeur Majeur Majeur Majeur	A conserver A conserver A restaurer A restaurer
	<b>PARTIES PRIVATIVES</b>		
	<b>CLOTURE - ESPACES LIBRES - DIVERS</b> <i>terrasse en fond de parcelle</i> <i>bâti en fond d'impasse conserve un puits</i>	Majeur	A restaurer

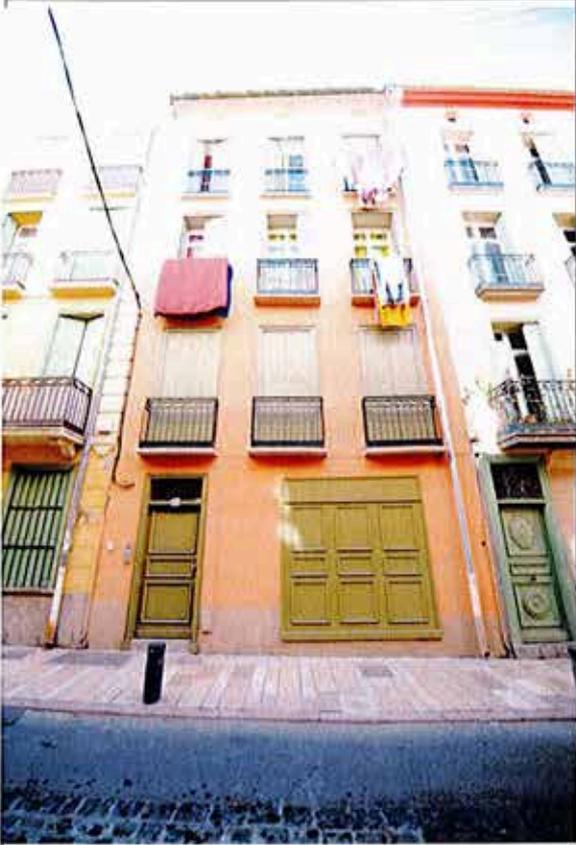
<p>Rue Grande la Réal</p>	<b>BATIMENT</b> <i>Figure au cadastre napoléonien</i> <i>Porte piétonne attenante initialement à un commerce (vacant)</i> <i>3 logements</i>	Majeur	A conserver Cons./Modif
	<b>FACADE</b> <i>Façade R+3 ordonnancée 3 travées</i> <i>Porte piétonne avec imposte menuiserie récente</i> <i>Ancien commerce menuiserie récente ne permettant pas d'accès</i> <i>Baie encadrement bois mouluré &amp; contrevents repliables en tableau</i> <i>Baie menuiserie avec imposte tronquée &amp; ouvrant grand carreau</i> <i>Garde-corps ferronnerie début XXe s,</i> <i>Enduit récent conservant en RdC partiellement un faux appareil</i>	Majeur mineur mineur Majeur Sans Majeur mineur	A conserver A restituer A modifier A conserver A restituer A conserver A restituer
	<b>COUVERTURE</b> <i>Tuile de type canal</i> <i>Sous toit corniche en terre cuite avec gouttière en terre cuite vernissée</i>	Majeur Majeur	A conserver A conserver

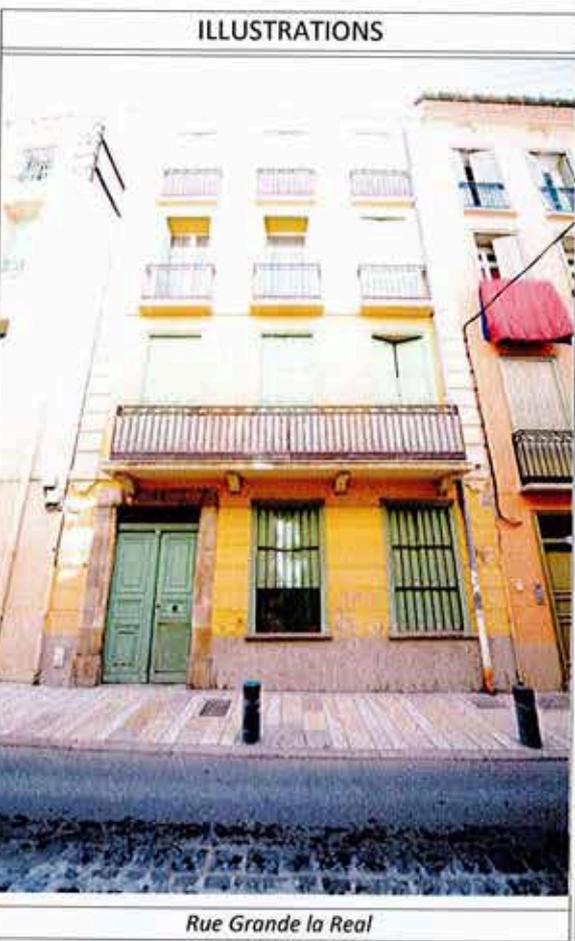
ILLUSTRATIONS	DESCRIPTION	INTERET	ORIENTATION
	<b>BATIMENT</b> Sur le cadastre napoléonien figure avec une partie de la parcelle AI0318 Portail d'entrée latéral attenant à des boies 12 logements	Majeur	A conserver
	<b>FACADE</b> Façade R+3 ordonnancée sur 3 travées Portail entrée menuiserie avec imposte & vantaux à panneaux moulurés Baie encadrement bois mouluré & contrevents bois repliables en tableau Baie menuiseries PVC & alu en RdC Garde-corps ferronnerie début XXe s,	Majeur Majeur Majeur Sans Majeur	A conserver A conserver A conserver A supprimer A conserver
	<b>COUVERTURE</b> Tuile de type canal Débord de toit arrière parefeuille & gouttière tuiles vernissées Débord de toit façade principale corniche en terre cuite	Majeur Majeur Majeur	A conserver A restaurer A conserver

<b>GENERALITES / INTERVENTIONS PRINCIPALES / ORIENTATIONS</b>
Immeuble de rapport début XIXe ayant fait l'objet d'une division en 2 parcelles. Aménagement d'un bâtiment en fond de parcelle dans le jardin devant être supprimer.

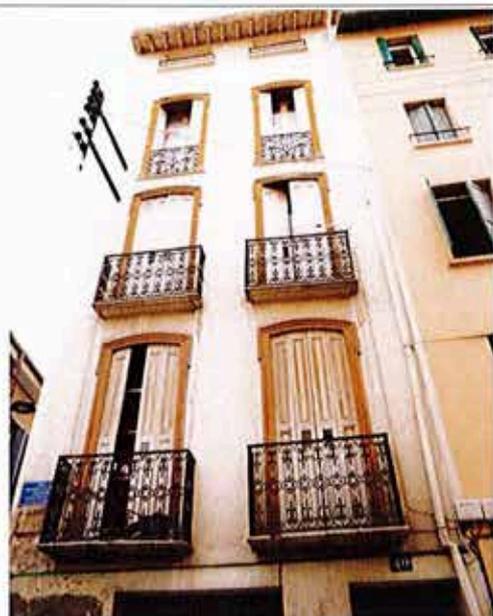
Détail des menuiseries et ferronneries de la façade

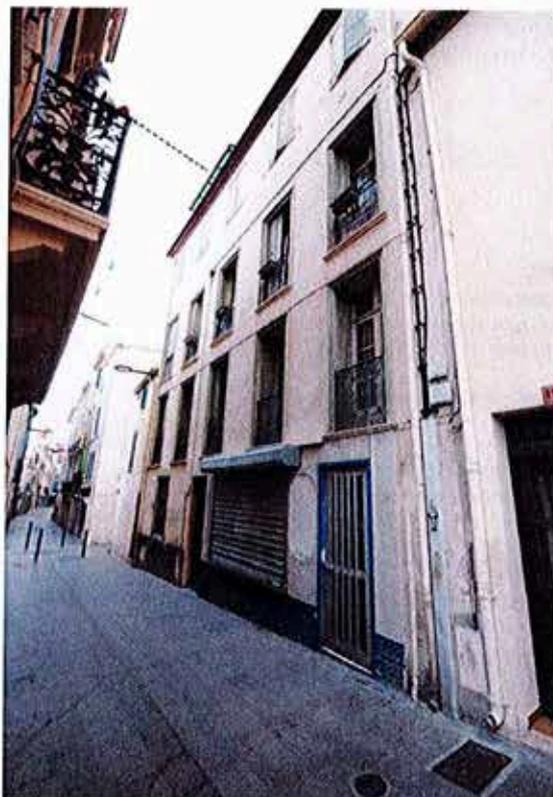
Rue Petite la Monnaie

<b>BATIMENT</b>			
Figure à l'atlas du Roy de 1691 et Napoléonien (N°1627) R+3 sur l'ensemble de la parcelle + édicule sur terrasse Entrée niveau sol rue Rdc : logement et ancien commerce Logements étages

<b>FACADES</b>			
R+3, Façade ordonnancée	Majeur	A conserver	
Enduit ancien ( enduit incisé en faux appareil ensemble de la façade)	Majeur	A conserver	
Baies : chambranles bois droit à crossettes (étg 0,1,2)	Majeur	A conserver	
Prt fenêtres - ancienne à grds carreaux - imposte vitrée (étg 1,2)	Majeur	A conserver	
Volets bois repliables en tableau (étg 1,2)	Majeur	A conserver	
Balconnets en pierre moulurée avec garde-corps fonte (étg 1)	Majeur	A conserver	
Balconnets en pierre moulurée avec garde-corps fer ouvragé (étg 2)	Majeur	A conserver	
Appui: pierre plate (étg 3)			
Battants pleins (étg 3)			
Porte d'entrée bois ajourée moderne + imposte	Sans	A modifier	
Devanture: Rideau métallique et porte aluminium	Sans	A modifier

<b>COUVERTURE</b>			
Tuile canal 1 pente sur rue R+4 Toiture terrasse accessible Corniche en terre cuite à modillons moulurés portant tortugade Descente eau pluviale en zinc	Majeur	A modifier	A conserver

<b>GENERALITES / INTERVENTIONS PRINCIPALES / ORIENTATIONS</b>
Cet immeuble vaut par sa participation à une séquence architecturale d'un bon intérêt sur la rue petite la Réal, grâce à ses façades ordonnancées. Rétablir la couverture dans une forme traditionnelle adaptée ou modifier la terrasse dans une typologie contemporaine en harmonie avec l'environnement immédiat
- Devanture à restituer dans la typologie du bâtiment: porte alu. et rideau métallique à supprimer

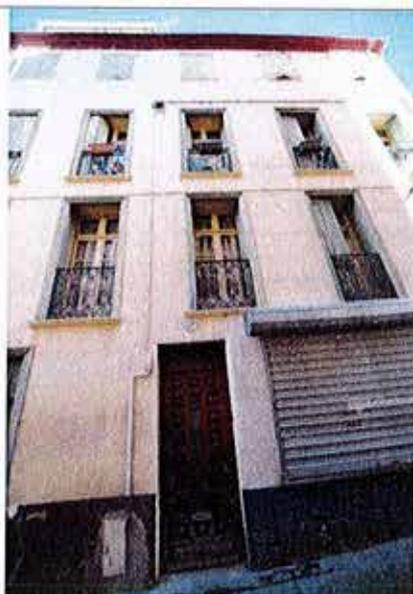
N°17 rue Petite la Monnaie

<b>PARTIES COMMUNES</b>			
Menuiserie XIX <sup>e</sup> portes palières	Majeur	A conserver	
Sol carreaux de ciment hall et paliers	Majeur	A conserver	
Escalier: Première marche en pierre en volute à droite à une seule volée et quartiers tournants simple haut et bas. Nez de marche bois, girons terre cuite. Rampe à barreaudage sur limon bois, main courante bois	Majeur	A conserver

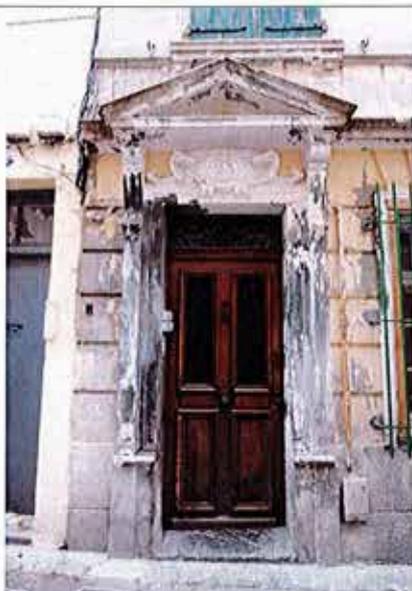
*Porte d'entrée avec décor et fronton*

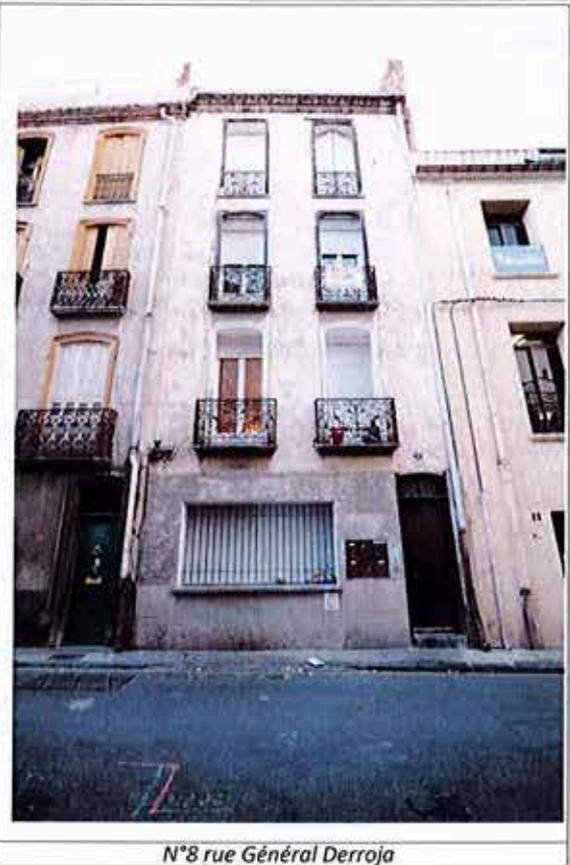
N°8 rue Général Derroja

**BATIMENT**  
 Figure à l'atlas du Roy de 1691 et Napoléonien (N°1640)  
 R+3 sur l'ensemble de la parcelle + terrasse + niveau R+4  
 Entrée niveau sol rue  
 Logements tous niveaux

**FACADES**  
 R+3, Façade ordonnancée  
 Enduit récent  
 Baies: Chambranles bois cintrés à crossettes, tous niveaux  
 Fenêtres: modernes grds jours  
 Volets bois repliables en tableau (étg 1-2-3)  
 Balcons ponctuels en pierre moulurée (étg 1-2)  
 Balconnet avec appuis en pierre moulurée (étg 3)  
 Garde-corps fonte (étg 1-2-3)  
 Porte d'entrée contemporaine  
 Chambranles bois cintrés à crossettes + imposte à barreaudage vertical  
 Baie RdC avec appui béton et grille de défense

Majeur	A conserver
	A modifier
Majeur	A conserver
	A modifier
	A conserver
	A conserver
	A conserver
	A restituer
	A restituer
	A modifier

**COUVERTURE**  
 Tuile canal 1 pente sur rue  
 Corniche: terre cuite à modillons moulurés portant tortugade  
 Descente eau pluviale en zinc  
 Toiture terrasse + niveau 4

A conserver
A restaurer
A modifier

**PARTIES COMMUNES**  
 Escalier balancé avec grd jour, nez de marche bois, giron en tomettes  
 Première marche en pierre en volute  
 Rampe à barreaudage sur limon bois, main courante bois, pose à la Fr.  
 Départ en fonte moulée

Bien qu'en mauvais état, cet immeuble vaut par sa participation à une séquence architecturale d'un bon intérêt sur la rue Général Derroja, grâce à ses façades ordonnancées.  
 Rétablir la couverture dans une forme traditionnelle adaptée ou modifier la terrasse dans une typologie contemporaine en harmonie avec l'environnement immédiat.

- Enduit à reprendre d'ito typologie du bâti environnant.
- Reprendre la proportion de la baie du RdC.
- Fenêtres existantes et volets roulants à remplacer d'ito typologie du bâti avec imposte
- Porte d'entrée métallique à restituer d'ito typologie du bâti.
- Restituer volet bois repliable en tableau d'ito 8 bis rue Général Derroja

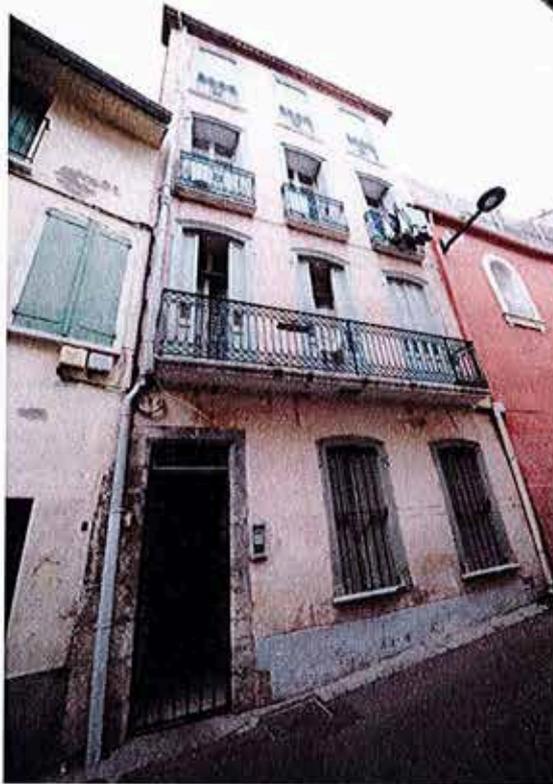
N°3 rue Duchalmeau

Figure à l'atlas du Roy de 1691 et Napoléonien (N°1612)  
R+3 sur l'ensemble de la parcelle  
Entrée niveau sol rue  
Logements tous niveaux

R+3, Façade ordonnancée  
Enduit ancien ( enduit incisé en faux appareil soubassement)  
Baies: Chambranles bois cintrés à crossettes, tous niveaux  
Fenêtres & portes fenêtre: anciennes gds carreaux avec impostes  
Volets bois repliables en tableau tous niveaux  
Balcons filant en pierre moulurée (étg 1)  
Balcons ponctuels en pierre moulurée (étg 2)  
Balconnet avec appuis en pierre moulurée (étg 3)  
Garde-corps fonte (étg 1-2-3)  
Porte d'entrée bois avec imposte  
Encadrement pierre chanfreiné  
Baie RdC avec appui en pierre 1/2 rond  
Grille de défense RdC

Majeur	A conserver
Majeur	A conserver
mineur	A restaurer
Majeur	A conserver
mineur	A restaurer
Majeur	A conserver
mineur	A restaurer

Tuile canal 1 pente sur rue  
Corniche: terre cuite à modillons moulurés portant tortugade  
Descente eau pluviale en zinc

Majeur	A conserver
Majeur	A conserver
mineur	A restaurer

Cet immeuble vaut par sa participation à une séquence architecturale d'un bon intérêt sur la rue Duchalmeau, grâce à sa façade ordonnancée de belle facture. (Homogène)

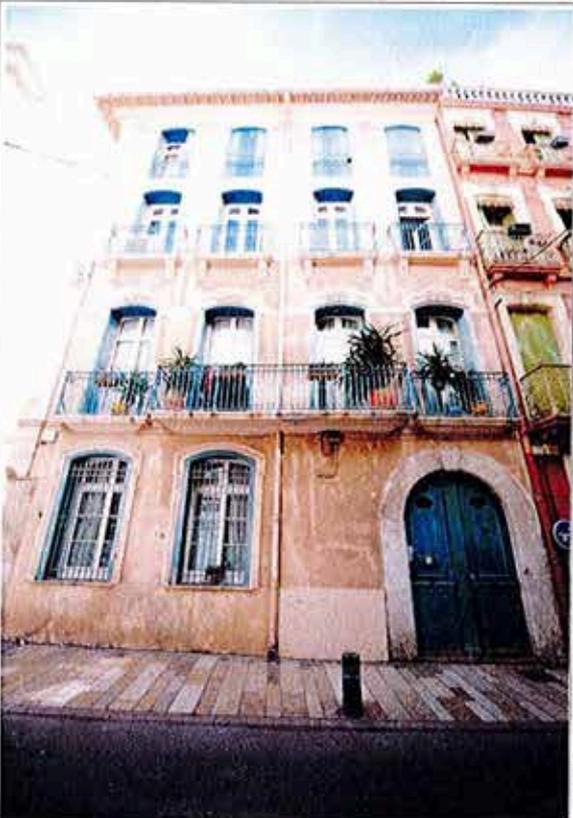
N°24 Rue Grande la Réal

<b>BATIMENT</b>			
<i>Figure à l'atlas du Roy de 1691 et Napoléonien (N°1646)</i>			
<i>R+3 sur l'ensemble des rues</i>			
<i>Entrée niveau sol rue Grande la Réal</i>			
<i>RdC Garage + logement</i>			
<i>Logements étages</i>

<b>PARTIES PRIVATIVES</b>			
<i>RDC: (visite au pas de la porte)</i>			
<i>Cheminées XIX avec miroirs</i>		A conserver	
<i>Moulures en plafond</i>		A restituer	
<i>Etg 1: non visité</i>

<b>GENERALITES / INTERVENTIONS PRINCIPALES / ORIENTATIONS</b>
<i>Cet immeuble vaut par sa participation à une séquence architecturale d'un bon intérêt sur la rue Grande la Réal, grâce à ses façades ordonnancées et ses riches modénatures.</i>
<i>Seule une partie de l'immeuble a pu être visitée mais les informations recueillies permettent de penser que les autres étages sont de même facture. Des investigations devront être réalisées.</i>
<i>Rue Dessola: Menuiseries à adapter aux encadrements de baies existantes (étgs) à modifier dito typologie du bâti.</i>
<i>Porte de garage à modifier dito typologie du bâti existant.</i>

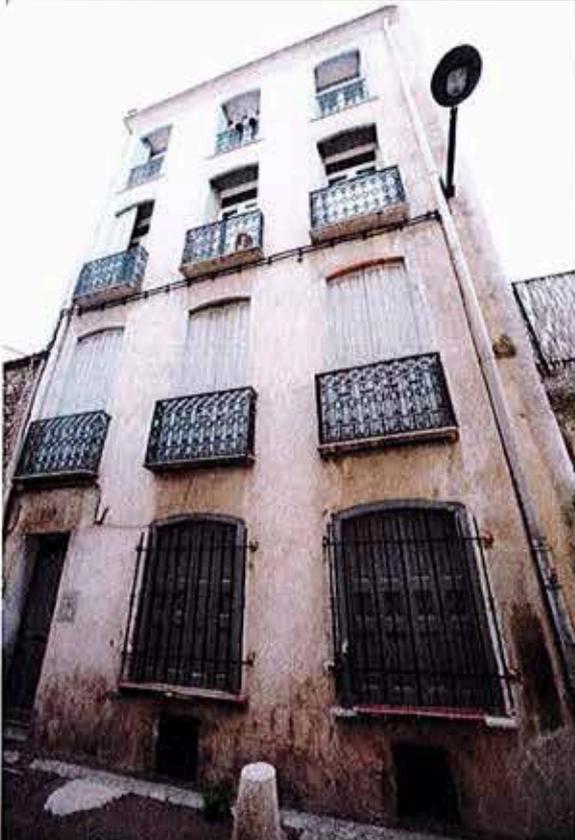
<p>Rue Jean-Baptiste Duchalmeau</p>	<b>BATIMENT</b> <i>Figure au cadastre napoléonien</i> <i>Porte piétonne latérale attenante à 2 baies</i> <i>8 logements</i>	Majeur	A conserver
	<b>FACADE</b> <i>Façade R+3 ordonnancée 2 travées</i> <i>Maçonnerie façade orientale en briques avec coup de sabre laissant entrevoir 2 bâtis primitifs moins élevés ayant été surélevés en 2 fois</i> <i>Porte piétonne menuiserie avec imposte récente</i> <i>Baie encadrement bois &amp; contrevents repliables en tableau</i> <i>Baie menuiserie PVC</i>	Majeur	A conserver
	<b>COUVERTURE</b> <i>Tuile de type canal</i> <i>Débord en béton</i>	mineur	A restituer
		Majeur	A conserver
		Sans	A supprimer

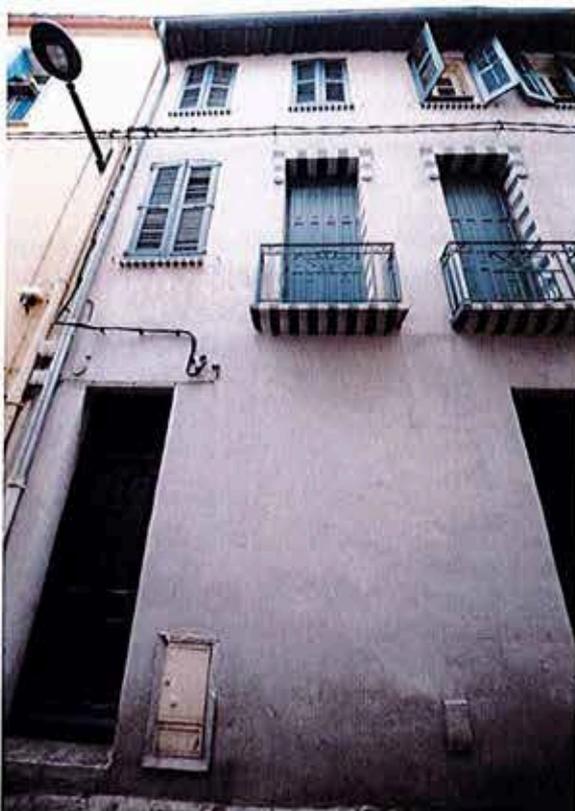
Rue Sainte Catherine

<b>BATIMENT</b>			
Figure sur le cadastre napoléonien, un petite partie arrière a été rattachée à la parcelle AI0435 au cours du XXe s			
Porte piétonne attenante à un garage		Majeur	
1 logement

<b>FACADE</b>			
Façade R+2 hétérogène		mineur	A restituer
Porte piétonne avec imposte ayant été modifiée dans ses proportions		Majeur	A restituer
Encadrement baie appui béton avec décor peint en bande		mineur	A modifier
Contrevents persiennés		mineur	A restaurer
Contrevents bois repliables en tableau (position modifiée)		mineur	A modifier
Porte de garage métallique		Sans	A modifier

<b>COUVERTURE</b>			
Tuile de type canal		Majeur	A conserver
Débord de toit chevrons moulurés		Majeur	A conserver

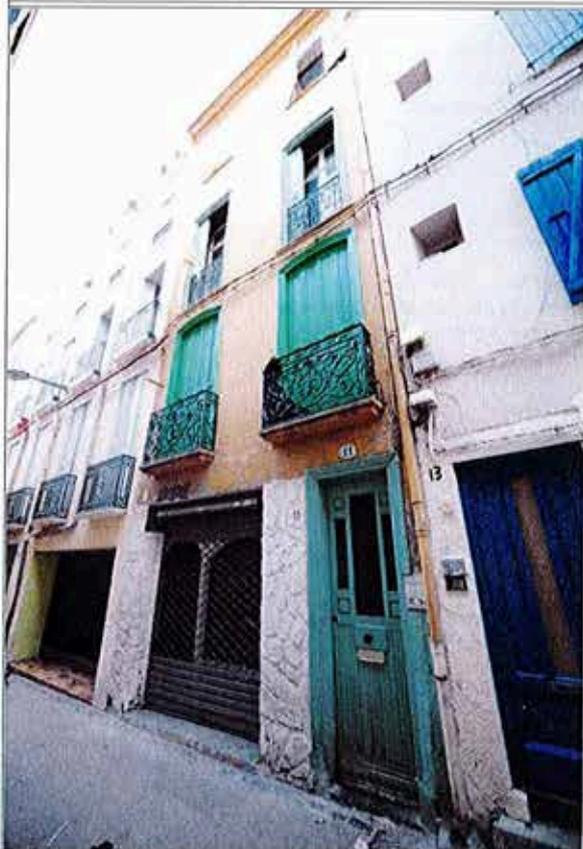
Rue Petite la Monnaie

<b>PARTIES PRIVATIVES</b> Appart R+3: cheminée début XXe s. en marbre noir faux-plafond en frisette occultant la structure porteuse Problème d'humidité en R+3 & R+4	Majeur Sans	A conserver A supprimer
---	----------------	----------------------------
