# PERPIGNAN

## PLAN DE SAUVEGARDE ET DE MISE EN VALEUR

ILOT	N°	CADASTRE	329	INTERVENTION	
AI	2	ZONAGE	Usa	Oui	
		LEGENDE	5

Adresse: 29, rue Grande la Monnaie Investigation / Dossier

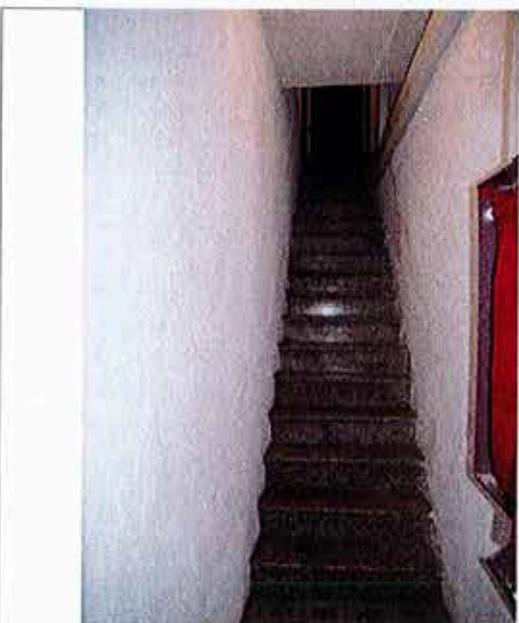
Escalier à volée droite en RdC

<b>PARTIES COMMUNES</b> Escalier à volée droite puis tournant suspendu à cage vide depuis le 1er nez de marche en bois giron en carreaux de Lançon Ouverture zénithale	Majeur Majeur Majeur	A conserver A conserver A conserver
--	----------------------------	---

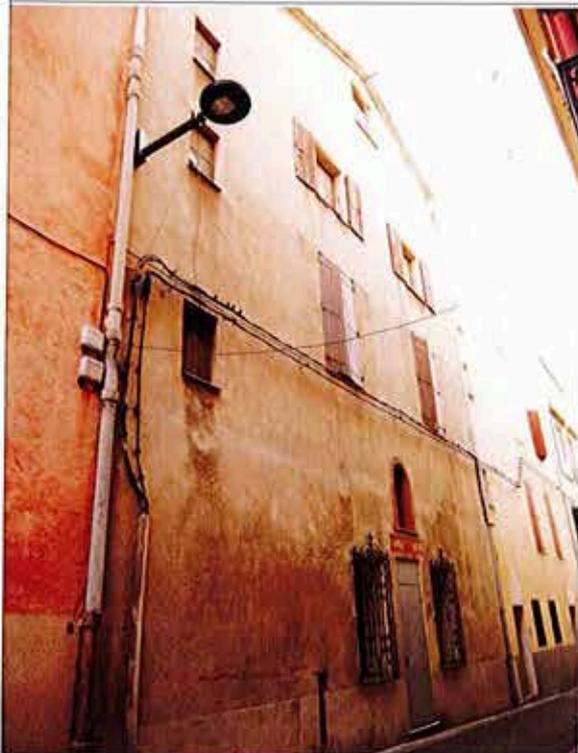
Façade ancien couvent Ste Catherine de Sienna

<b>BATIMENT</b> Au début du XIXe s, parcelle liée à AI441 formant le cloître du couvent Porte d'entrée de la chapelle St-Antoine dépourvu d'intérêt architectural surmontée d'une niche en brique (aménagement XIXe s)	Sans mineur	A restituer A conserver
--	-------------	----------------------------

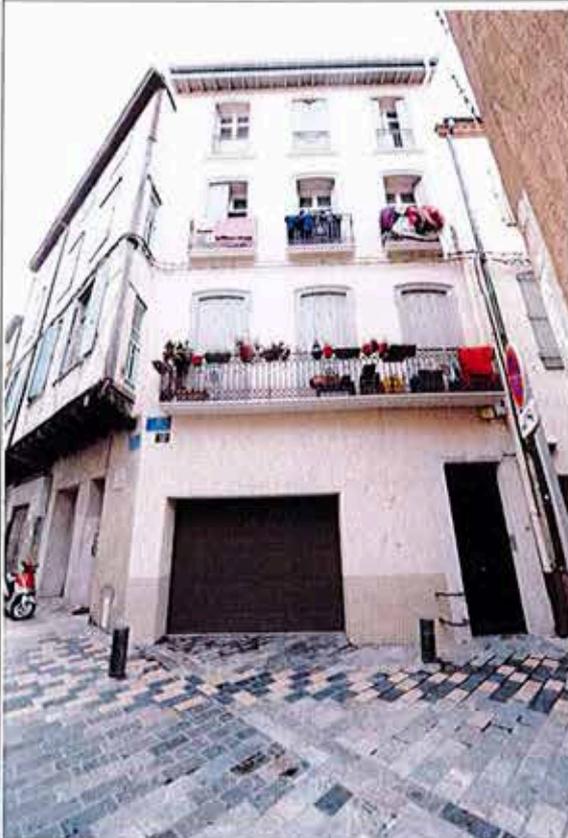
1, rue Paul de Lamer

Parcelle bâtie en 1691 et figurant au cadastre napoléonien  
R+3/4 (côté rue P. de Lamer)  
Portes de garage sur les deux rues avec entrée piétonne rue Sainte Catherine.

Façade enduite			
RdC: portes de garage sectionnelles récentes			
Côté rue Paul de Lamer: porte en bois XIXe avec encadrement en maçonnerie moulurée	Majeur	A conserver	
R+1: balcon avec garde-corps en fonte, porte-fenêtres avec volets bois repliables en tbl, chambranles à crossettes	Majeur	A conserver	
R+2: balcons isolés, volets bois repliables en tbl, chambranles bois à crossettes, porte-fenêtres PVC récentes		A modifier	
R+3: balconnets avec garde-corps en fonte, chambranles bois à crossettes; volets bois repliables en tbl	Majeur	A conserver	
Côté rue Sainte Catherine			
R+1: balcons isolés, garde-corps en métal, chambranles bois, volets bois repliables en tbl, porte-fenêtres en PVC		A conserver	
R+2/3: fenêtres avec ventaux bois.			
Combles: oculus de forme hexagonale		A conserver

Toiture en tuiles canal  
Débord de toit sur chevrons côté rue Paul de Lamer et corniche côté rue Sainte Catherine

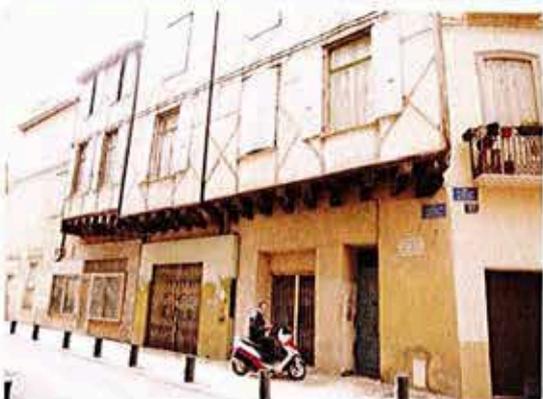
10, rue Grande la Réal

**FACADE**  
Rue Grande la Réal:  
Façade à pan de bois et encorbellement  
RdC : devantures commerciales avec plaquages disparates, porte d'entrée en bois  
R+1 à R+3: fenêtres bois XIXe et XXe, vantaux bois  
Rue Sainte Catherine:  
Entrée piétonne centrale avec ouvertures en façade (soubirail sur l'entresol)  
R+1: fenêtres avec vantaux bois  
R+2/3: fenêtres bois avec encadrement bois, volets bois repliables en tbl

**COUVERTURE**  
Toiture en tuiles canal, débord de toit sur chevrons côté rue Sainte Catherine et débord de toit rue Grande la Réal.  
Descentes EP en zinc

Immeuble qui participe à la séquence urbaine de la rue Grande la Réal. Les pans de bois et l'encorbellement sont des exemples rares sur le centre ville et doivent être impérativement conservés. Les rez-de-chaussée rue Grande la Réal et Sainte Catherine sont à reprendre, une étude patrimoniale est à réaliser au préalable et déterminera les possibilités d'aménagement, l'ensemble validé par l'autorité compétente.

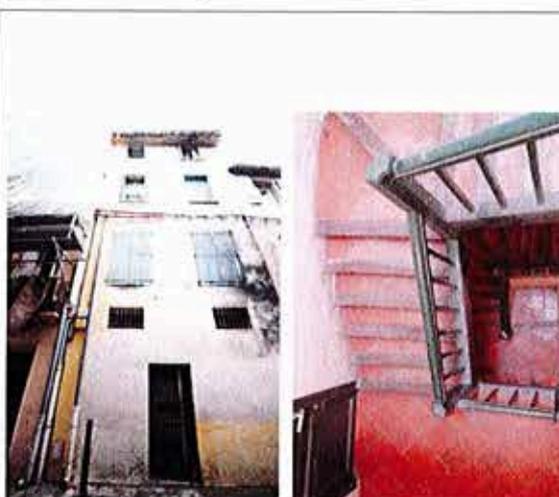
**PARTIES COMMUNES**  
Escalier tournant à droite avec jour central. Rampe bois avec barreaudage carré sur limon bois. Nez de marche bois avec giron en terre cuite.  
Sol des parties communes en terre cuite.

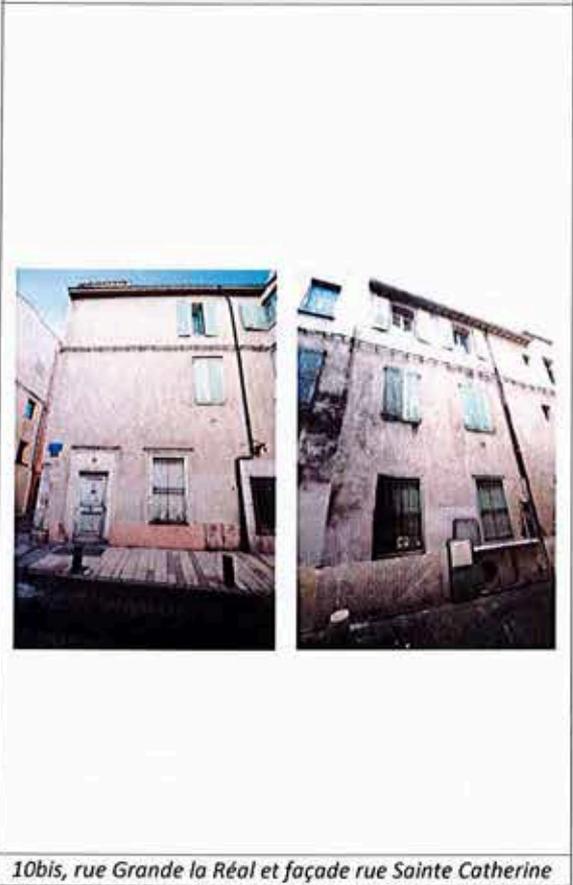
10bis, rue Grande la Réal et façade rue Sainte Catherine

**BATIMENT**  
Parcelle bâtie en 1691, figurant au cadastre napoléonien  
R+2  
Entrée piétonne rue Grande la Réal

**FACADE**  
Façade enduite, pierres d'angle, chasses roues  
Rue Grande la Réal: Porte en bois avec encadrement en ciment mouluré à crossettes, fenêtre (idem) avec volets bois repliables en tbl  
R+1/2: encorbellement et pans de bois partiels, fenêtres bois à petits bois, vantaux en bois  
Rue Sainte Catherine: fenêtres avec encadrement en bois, volets bois repliables en tbl, grilles de défense  
R+1: fenêtres avec vantaux en bois cintrés  
R+2: fenêtres bois avec petits bois, persiennes

**COUVERTURE**  
Tuile canal, débord de toit, sur chevrons côté rue Sainte Catherine  
Descentes EP en zinc

Immeuble qui participe à la séquence urbaine de la rue grande la Réal. L'encorbellement et les pans de bois, rares sur le centre historique sont à conserver. Les éléments patrimoniaux encore présents sont à conserver. Tout projet de réaménagement donnera lieu à une étude patrimoniale validée par l'autorité compétente. Les enduits sont à reprendre et les persiennes à modifier afin d'uniformiser les vantaux avec le reste de l'immeuble. La devanture commerciale est à reprendre (typologie et matériaux).

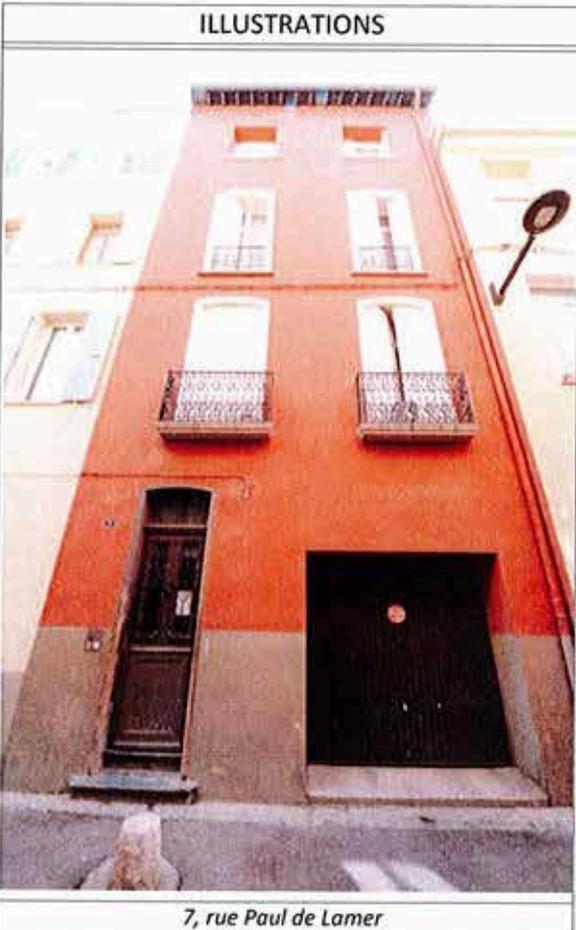
ILLUSTRATIONS	DESCRIPTION	INTERET	ORIENTATION
	<b>BATIMENT</b> Bâtie en 1691 et figurant sur le cadastre napoléonien R+3 Garage côté rue Paul de Lamer		
	<b>FACADE</b> Façade enduite avec faux joints en soubassement Rue Paul de Lamer: porte de garage en bois récente. Porte d'entrée en bois, marche en pierre. R+1: balcons isolés avec appuis moulurés, garde-corps en fonte, chambranles bois, volets bois repliables en tbl R+2: balconnets avec garde-corps en fonte R+3: fenêtres avec volets bois repliables en tbl Rue Saint Catherine: R+1 à R+3, porte-fenêtres avec chambranles bois, volets bois repliables en tbl	Majeur Majeur Majeur Majeur Majeur	A conserver A conserver A conserver A conserver A conserver
	<b>COUVERTURE</b> Tuile canal, débord de toit sur chevrons. Descentes EP en zinc	Majeur	A conserver

<b>GENERALITES / INTERVENTIONS PRINCIPALES / ORIENTATIONS</b>
Bâtiment qui participe aux séquences urbaines des rues Sainte Catherine et Paul de Lamer. Les éléments patrimoniaux encore présents sont à conserver cependant l'intérieur de l'immeuble n'ayant pu être visité, les aménagements proposés devront conserver les éléments patrimoniaux repérés au préalable par une étude patrimoniale et confirmé par l'autorité compétente.
La typologie des boies du dernier étage côté rue Paul de Lamer peut être modifiée.

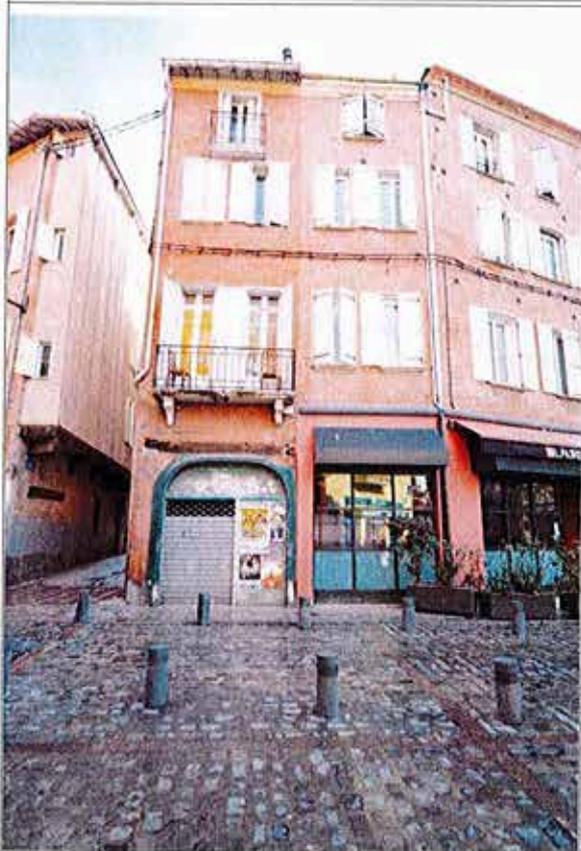
<b>BATIMENT</b> Figure à l'atlas du Roy de 1691 et Napoléonien (N°1767) R+3 sur place Entrée latérale sur rue Guiter RdC commerce Logements étages	Majeur Autre:	A conserver Cons./Modif.
	<b>FACADE</b> <b>Façade place des Poilus (1)</b> R+3, façade relativement ordonnancée Terre cuite apparente (cayrous) + poutres bois formant linteaux (1&2) <b>Baies des étages</b> Linteaux bois (dont un chanfreiné) Tableaux repris au ciment Vantaux bois à carreaux inégaux Vantaux bois grand jour (ét. 2) Battants pleins, étg 1&2, Volets repliables en tableau étg 3 Balcon filant mouluré sur console (étg1) & Balcon ponctuel (étg 3) Garde-corps fer ouvragé (étg 1&2) Appuis pierre (étg 2) Ancien arc de décharge cayrous Baie commerciale à RdC <b>Façade rue Théodore Guiter (2)</b> Enduit badigeonné avec faux appareil ensemble façade (2) lits de golets Fenêtres verticales simples, ordonnancées, vantaux bois et contrevents Porte d'entrée bois ajourée avec décor fer ouvragé y/c imposte Baie entresol avec barreaudage vertical	Majeur Majeur Moyen Sans Majeur Sans Majeur Majeur Majeur Majeur Majeur Majeur Moyen	A conserver A restaurer A conserver A restaurer A restaurer A modifier A restaurer A conserver A restaurer A restaurer A restaurer A restaurer A restaurer A restaurer

<b>COUVERTURE</b> Tuile canal 1 pente Corniche en terre cuite 3 rangées surmontée d'un forget bois Gouttière et descente eau pluviale en zinc

ILOT	N°	CADASTRE	AI 200	INTERVENTION	
AI	22	ZONAGE	Usa	Oui	
		LEGENDE	5b		
Adresse:		2, rue Théodore Guiter & 1 place des Poilus		Investigation / Dossier	
<b>GENERALITES / INTERVENTIONS PRINCIPALES / ORIENTATIONS</b>					
<p>Cet immeuble vaut par sa participation à une séquence architecturale d'un bon intérêt architectural sur la place des Poilus, grâce à sa façade ordonnancée.</p> <p>Modifier devanture à RdC en respectant la typologie du bâti.</p> <p>Baies entresol rue Théodore Guiter pavé de verre à supprimer à remplacer dito baies existantes</p> <p>Il faudrait procéder à des investigations avant travaux, afin de repérer des éléments patrimoniaux non vus à ce jour.</p>

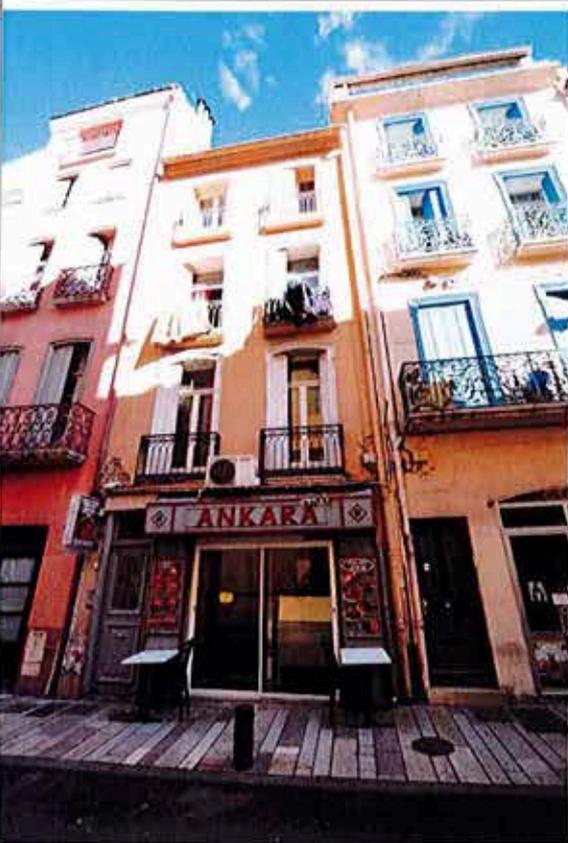
Façade sur rue

<b>BATIMENT</b> Figure à l'atlas du Roy de 1691 et au cadastre napoléonien R+3 Entrée latérale Logements aux étages Commerce à RdC			A conserver A conserver A conserver Cons./Modif
---	--	--	--

<b>FACADE</b> Façade ordonnancée Enduit avec badigeon ocre orangé Porte d'entrée, chambranle bois, vantail bois à panneaux, imposte vitrée Devanture commerciale Bales aux étages balconnets en ciment mouluré avec garde-corps XIX <sup>ts</sup> . vantaux bois récents appuis ciment arrondis chambranles moulurés à crossettes et volets bois repliables à panneaux	Moyen Majeur Sans Majeur Sans Moyen Majeur	A restaurer A restaurer A modifier A restaurer A modifier Cons./Modif A restaurer
---	--	---

<b>COUVERTURE</b> Tuile canal Gouttière et descente eau pluviale en zinc Corniche terre cuite moulée		A conserver A conserver A restaurer
---	--	---

Les appartements n'ont pu être visités.  
Il faudrait procéder à des investigations avant travaux, afin de repérer des éléments patrimoniaux non vus à ce jour.  
Immeuble modeste qui doit être conservé et entretenu.

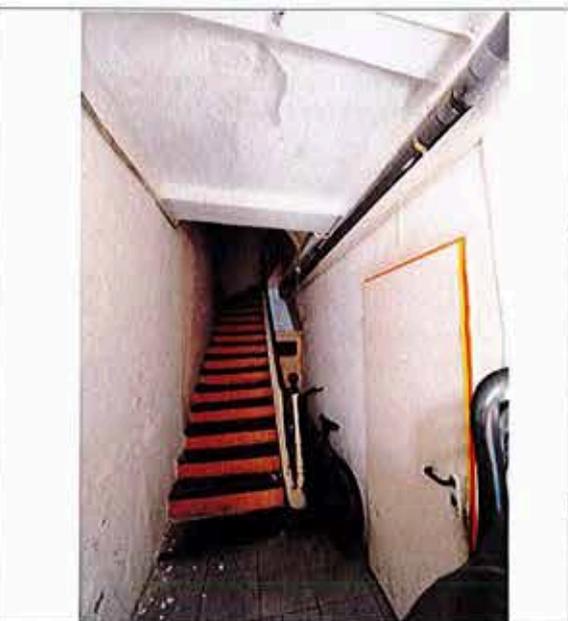
<b>PARTIES COMMUNES</b> Entrée "encombrée", murs enduits blanchis à la chaux Escalier à volées balancées, avec jour, tournant à droite, limon bois, barreudage fonte sur limon main courante bois nez de marche bois et girons terre cuite (à partir de 2 <sup>ème</sup> volée) palières en carreaux de grès	Vétuste Majeur Majeur Sans	A restaurer A conserver A conserver A modifier
---	-------------------------------------	---

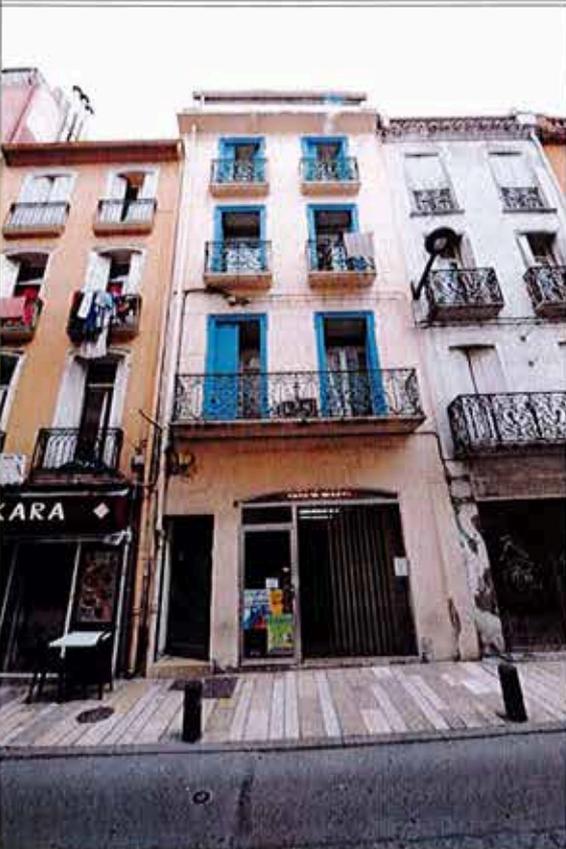
Façade sur rue

<b>BATIMENT</b> Figure à l'atlas du Roy de 1691 et au cadastre napoléonien R+3 +terrasse Entrée latérale RdC commerce Logements aux étages			A conserver A conserver A conserver A conserver
---	--	--	--

<b>FACADE</b> R+3, Façade ordonnancée Enduit ocre rosé avec joints filants au fer aux étages Vantail bois récent de la porte d'entrée Devanture commerciale <b>Baies des étages</b> Balcon filant et balconnets en ciment mouluré, garde-corps fonte Portes-fenêtres avec chambranles bois à crossettes Volets bois repliables, à panneaux Vantaux bois récents à grand jour Faux portique béton de la terrasse	Majeur Moyen Moyen Sans	A conserver A restaurer Cons./Modif. A modifier
	Majeur Majeur Majeur Sans Sans	A restaurer A restaurer A restaurer A modifier A supprimer

<b>COUVERTURE</b> Terrasse avec appentis couvert en tuile canal en terrasse Grand larmier saillant portant chéneau Gouttière et descente eau pluviale en zinc	Sans Sans	A modifier A modifier A restaurer
--	--------------	---

Il faudrait procéder à des investigations avant travaux, afin de repérer des éléments patrimoniaux non vus à ce jour.

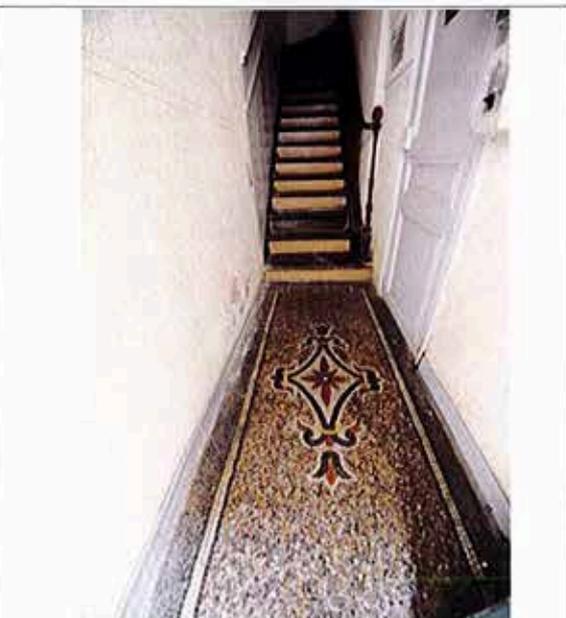
<b>PARTIES COMMUNES</b> Entrée Enduit projeté peint Sol en terazzo Escalier à volées balancées, avec jour, tournant à droite Limon, marches, contremarches bois Rampe à barreaudage fonte sur limon, main courante bois Paliers en carreaux de ciment décorés	Moyen Majeur	Cons./Modif. A conserver
	Majeur Majeur Majeur	A conserver A conserver A conserver

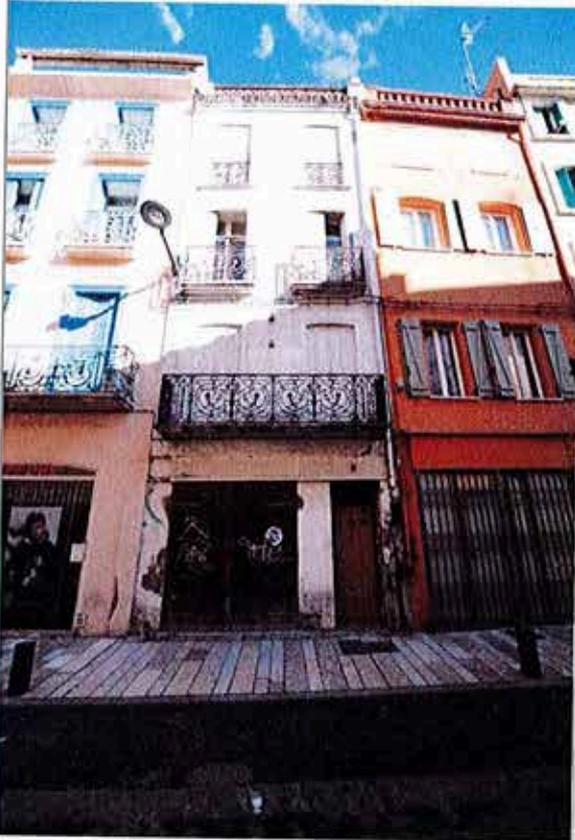
<p>Façade sur rue</p>	<b>BATIMENT</b> Figure à l'atlas du Roy de 1691 et au cadastre napoléonien R+3 +terrasse Entrée latérale RdC commerce Logements aux étages		A conserver A conserver A conserver A conserver
	<b>FACADE</b> R+3, Façade ordonnancée Enduit gris clair aux étages Vantail bois récent de la porte d'entrée Devanture commerciale <b>Baies des étages</b> Balcon filant et balconnets en ciment mouluré, garde-corps fonte Portes-fenêtres avec chambranle (chevron sans moulures) Volets bois repliables, à panneaux Vantaux bois récents à grand jour Vantaux bois XIX <sup>e</sup> s. à grands carreaux (ét. 3) Balustrade terre cuite (terrasse)	Majeur Vétuste Moyen Sans	A conserver A restaurer Cons./Modif. A modifier A restaurer A restaurer A restaurer A modifier A restaurer Cons./Modif.
	<b>COUVERTURE</b> Tuile canal 1 pente Corniche en terre cuite moulée faisant chéneau Gouttière et descente eau pluviale en zinc	Majeur Majeur mineur	A conserver A restaurer A restaurer

Cet immeuble vaut par sa participation à une séquence architecturale d'un bon intérêt architectural.  
 Purger l'entrée de tous ses éléments parasites, camoufler les réseaux, restaurer les enduits ;  
 Supprimer la privatisation des paliers.  
 Rétablir la couverture dans une forme traditionnelle adaptée ou modifier la terrasse dans une typologie contemporaine en harmonie avec l'environnement immédiat.  
 Modifier la devanture commerciale.  
 Il faudrait procéder à des investigations avant travaux, afin de repérer des éléments patrimoniaux non vus à ce jour.

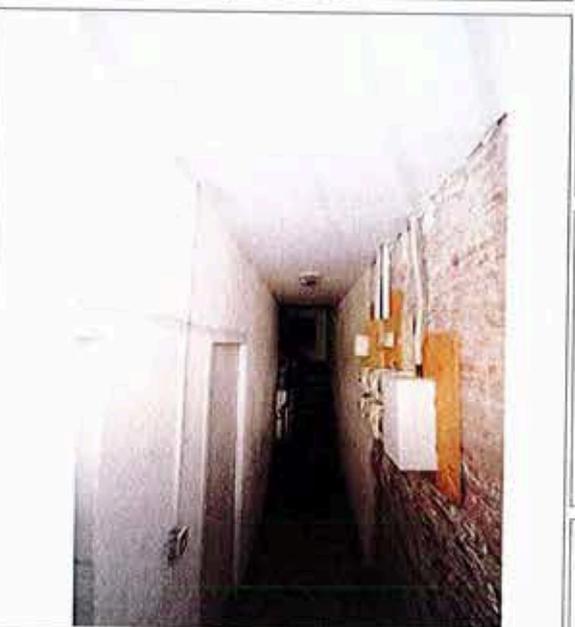
<p>Entrée</p>	<b>PARTIES COMMUNES</b> Entrée hétérogène et encombrée avec carreaux de grès ou sol <b>Escalier</b> Balancé, tournant à gauche, marches et contremarches ciment Rampe à l'anglaise à barreaudage fonte, main courante bois Paliers privatisés	Sans Moyen Moyen	A modifier Cons./Modif. Cons./Modif. A modifier
	<b>PARTIES PRIVATIVES</b> Seul le 3 <sup>ème</sup> étage a pu être visité Un châssis menuisé vitré première moitié XX <sup>e</sup> s. Vantaux bois portes-fenêtres	Moyen Majeur	A conserver A restaurer
<b>CLOTURE - ESPACES LIBRES - DIVERS</b>

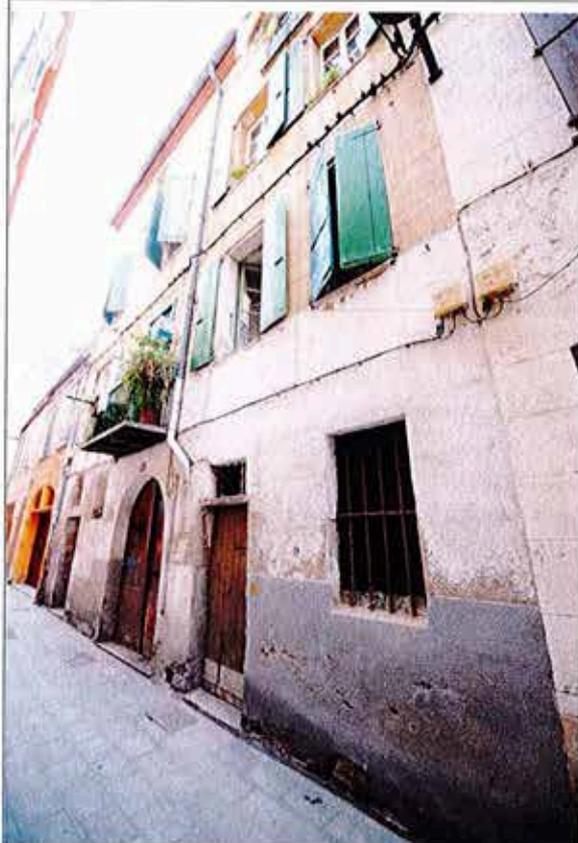
*Porte d'entrée: bois ajourées avec fer ouvragé avec imposte.*

<b>BATIMENT</b>			
Figure à l'atlas du Roy de 1691 et au cadastre napoléonien			
La cour qui figure sur le cadastre napoléonien a été agrandie			
R+3 sur place			
Entrée primitive centrale	Majeur		A conserver
Deux entrées latérales créés sur anciennes fenêtres	Sans		A modifier
Logements aux étages			A conserver

Purger la cour de tous éléments parasites et dissimuler les réseaux.

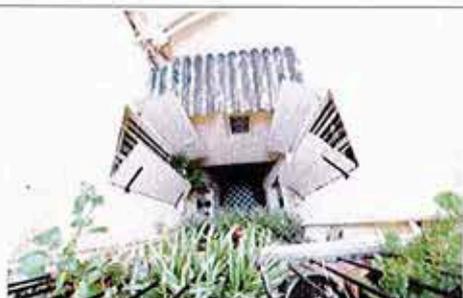
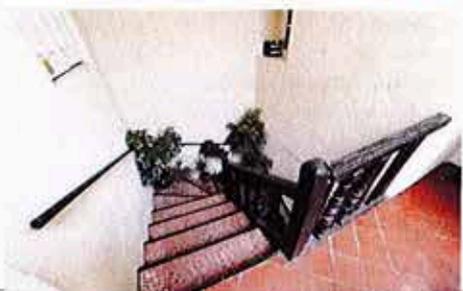
Vue plongeante sur la cour - Dernier palier

<b>COUR INTERIEURE</b>			
Enduit projeté peint en blanc	Moyen		A restaurer
Vantaux de baies PVC	Sans		A supprimer
Appendice couvert en fibrociment	Sans		A modifier

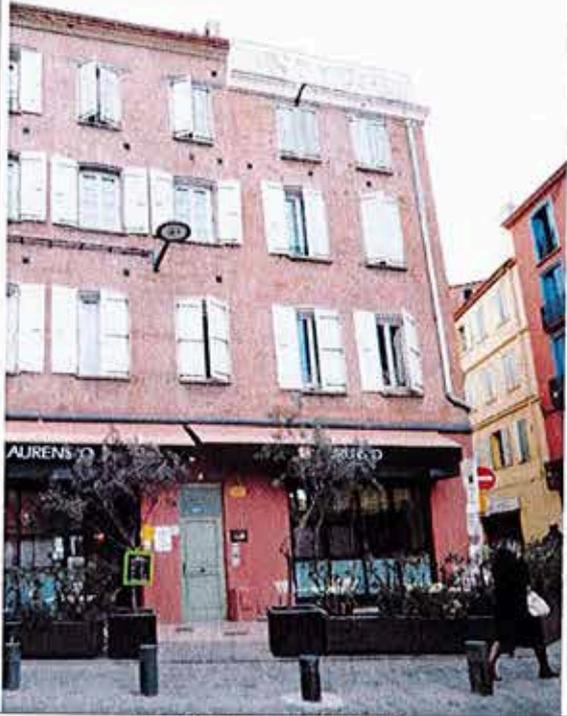
<p>Façade sur rue de la Fusterie</p>	<b>BATIMENT</b> Figure à l'Atlas du Roy de 1691 et au cadastre napoléonien R + 3 + terrasse (pour la parcelle d'angle 493) Appartements aux étages Entrée centrale au n°5 place des Poilus RdC commerce		Cons./Modif. A conserver A conserver A conserver
	<b>FACADES PLACE DES POILUS</b> R+3, façade relativement ordonnée RdC enduit et badigeonné ocre rouge (commerce) Terre cuite apparente (cayrous) <b>Fenêtres</b> Arcs segmentaires à claveaux de cayrous + linteaux bois Vantaux bois récents à grand jour (ét. 1) Vantaux bois récents à grands carreaux (ét. 2) Appuis ciment Garde-corps fer ouvragé Contrevents en feuillures Devantures commerce RdC Grand arc de décharge sur baie commerciale (494)	Majeur Moyen Moyen	A conserver Cons./Modif. A restaurer
	<b>FACADE RUE GRANDE LA REAL</b> Appareil de terre cuite de la façade sur rue 2 fenêtres d'éclairage de l'ancienne cage d'escalier avec arcs segmentaire Baie de l'étage 1 avec encadrement de ciment Garde corps en fer forgé de cette baie Fenêtre avec contrevents battants en feuillure Ancienne porte d'entrée avec jambage en brèche orientale, linteau cayrou Vantail vitré moderne (ventilation du commerce)	Majeur Majeur Moyen Majeur Sans Sans Majeur Sans	A restaurer A restaurer A restaurer A restaurer A modifier A restaurer A modifier

<b>COUVERTURE</b> Tuile canal à une pente et terrasse Corniche : grande doucine en ciment portant mur bahut (493) Corniche terre cuite moulée, ouvragée, avec tortugade Descentes EP en zinc	Sans Moyen Majeur	A modifier Cons./Modif. A restaurer A conserver

<b>GENERALITES / INTERVENTIONS PRINCIPALES / ORIENTATIONS</b>	
Les 3 parcelles ont été homogénéisées, typologiquement, probablement au XVIII <sup>e</sup> s. : il faudrait procéder à des investigations avant travaux, afin de repérer des éléments patrimoniaux non vus à ce jour.	
Rétablir la couverture dans une forme traditionnelle adaptée ou modifier la terrasse dans une typologie contemporaine en harmonie avec l'environnement immédiat (parcelle 393).	
Harmoniser par une patine les tableaux des fenêtres et les linteaux bois (à protéger par un enduit).	
Modifier et harmoniser les vantaux des fenêtres.	
Modifier les fenêtres de la façade sur rue Grande la Réal.	
Remailler le bouchage de l'ancienne baie à RdC (rue Grande la Réal)

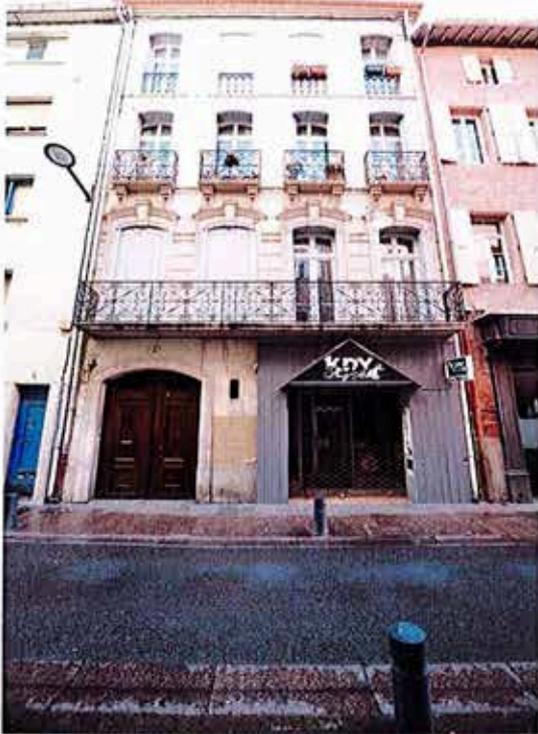
<b>BATIMENT</b> <i>Parcelle bâtie en 1691, figure au cadastre napoléonien</i> R+3 Entrée latérale sur rue de la Fusterie Logements (étages et partie RdC) Commerces à RdC rues de la Fusterie et Labedoyère		A conserver A conserver A conserver A conserver
	<b>FACADE RUE DE LA FUSTERIE</b> <i>Ordonnement total, bossages continus et décors de stuc</i> Portes fenêtres (ét.1): encadrement à crossettes moulurées, impostes, volets repliables en tableaux vantaux bois récents. Portes fenêtres (ét.1) : chambranles bois, volets repliables en tableau vantaux bois à grand jour Balcon et balconnets en pierre, garde corps métal début XIX <sup>es</sup> . Fenêtres hautes avec volets bois en feuillure, appuis ciment Porte d'entrée avec encadrement mouluré, 2 vantaux en bois Devanture commerciale	Majeur Majeur Moyen Majeur Majeur Moyen Majeur Sans	A conserver A conserver Cons./Modif. A restaurer A restaurer Cons./Modif. A conserver A modifier

<b>FACADE RUE GUIER</b> <i>Enduit badigeonné ocre jaune, soubassement gris en faux appareil</i> Fenêtres aux étages : contrevents bois à lames verticales en feuillures, vantaux récents à petits bois collés, appuis en pierre Fenêtre RdC : encadrement maçonné, grille métal en tableau Portes à encadrement maçonné, volet roulant et vantail bois vitré	Moyen Moyen Moyen Moyen Moyen	A restaurer Cons./Modif. Cons./Modif. Cons./Modif. Cons./Modif.
<b>FACADE RUE LABEDOYERE</b> <i>Ordonnement général</i> Enduit badigeonné ocre orangé, encadrements des baies au mortier Baies avec volets bois repliables en tableau, garde-corps fonte vantaux récents à petits bois collés, appuis en pierre Ancienne porte à encadrement (RdC) transformée en fenêtre Baie commerciale et sa fenêtre voisine	Majeur Moyen Majeur Moyen Moyen Sans	A conserver A restaurer A conserver Cons./Modif. Cons./Modif. A modifier

ILOT	N°	CADASTRE	AI 196	INTERVENTION	
AI	23	ZONAGE	Usa	Oui	Modification
		LEGENDE	5 bis		
Adresse:			4, rue de la Fusterie		Investigation / Dossier
<b>GENERALITES / INTERVENTIONS PRINCIPALES / ORIENTATIONS</b>					
<p>Seul le premier étage a pu être visité mais les renseignements recueillis laissent penser que les autres niveaux sont assez riches en décors XIX<sup>es</sup>. Il conviendra de faire des investigations.</p> <p>Purger le hall d'entrée et la cour de tous les éléments parasites et refaire les sols. Requalifier les façades de cette cour.</p> <p>Séparer les réseaux et intégrer les descentes EU/EV à l'intérieur de l'immeuble.</p> <p>Modifier les devantures commerciales.</p>

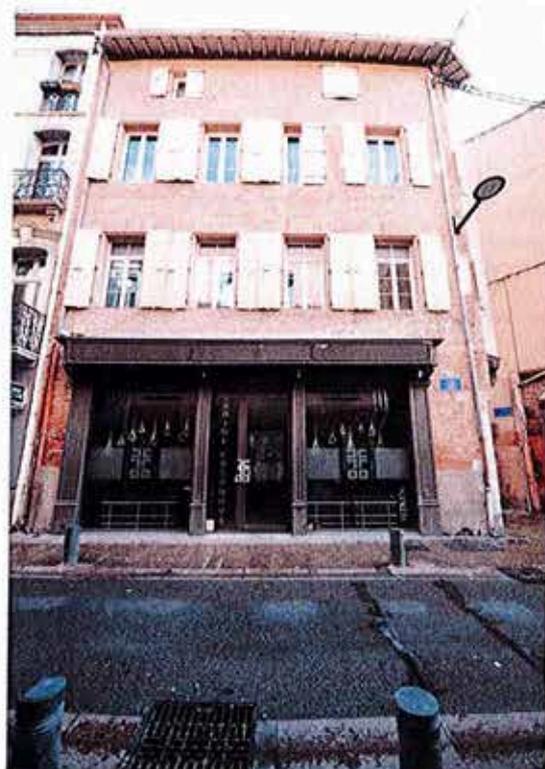
Rue de la Fusterie

Cet immeuble initialement classé "5" a fait l'objet d'une modernisation importante qui n'est pas sans intérêt mais qui a certainement effacé son ancienne dimension patrimoniale intérieure.

Parcelle bâtie en 1691, figure au cadastre napoléonien

Enduit décroûté, coyrous apparents, soubassement pierre froide

grandes fenêtres avec contrevents bois à lames verticales en feuillure  
vantaux récents avec petits bois collés

petites fenêtres avec contrevents bois à lames sur cadre, en feuillure  
vantaux bois à grands carreaux  
garde-corps métalliques en tableaux

Tuile sur chevrons débordants, chantournés

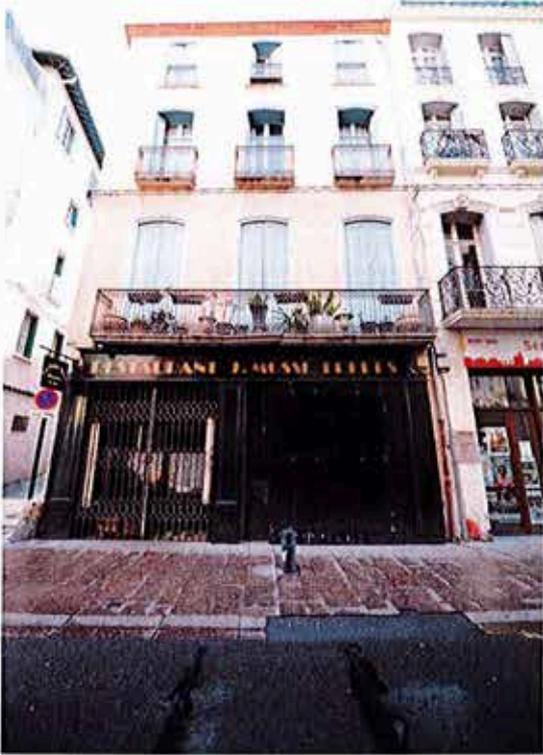
Rue de la Fusterie

<p><b>BATIMENT</b>  <i>Espace bâti en 1691.</i>  <i>Figure au cadastre napoléonien</i>  <i>R+3 avec terrasse sur rue</i>  <i>Logements aux étages</i>  <i>Porte d'entrée sur rue de la Pinte</i></p>		<p>A conserver</p> <p>A conserver</p> <p>A conserver</p>
	<p><b>FACADE RUE DE LA FUSTERIE</b>  <i>Ordonnement très classique aux étages 1 à 3</i>  <i>Faux appareil en stuc de refends, encadrements de baies à crossettes, balcon filant et balconnets, garde-corps sur balcons et en tableaux</i>  <i>Portes fenêtres avec impostes, vantaux bois à grands carreaux, volets bois repliables en tableau</i>  <i>Devanture commerciale</i></p>	<p>Majeur</p> <p>Majeur</p> <p>Majeur</p>	<p>A conserver</p> <p>A conserver</p> <p>A restaurer</p>
	<p><b>FACADE RUE DE LA PINTÉ</b>  <i>Ordonnement général,</i>  <i>Enduit badigeonné ocre rosé avec joints au fer de faux appareil à RdC</i>  <i>Porte d'entrée avec arc chanfreiné en anse de panier en pierre de las</i>  <i>Fonts, doubles vantaux bois</i>  <i>Fenêtres à imposte, avec vantaux bois à grands carreaux, volets bois repliables en tableau, appuis pierre arrondie sur chant.</i>  <i>Petite baie à RdC avec grille forgée en tableau</i>  <i>Grande baie à RdC avec grille tableau et encadrement bois</i></p>	<p>Majeur</p> <p>Majeur</p> <p>Majeur</p> <p>Majeur</p> <p>Moyen</p>	<p>A conserver</p> <p>A restaurer</p> <p>A conserver</p> <p>A conserver</p> <p>Cons./Modif</p>

<p><b>COUVERTURE</b>  <i>Tuile canal</i>  <i>Corniche en terre cuite moulée faisant chéneau, avec denticules</i>  <i>Descentes E.P. en zinc</i></p>	<p>Majeur</p> <p>Majeur</p>	<p>A conserver</p> <p>A restaurer</p> <p>A conserver</p>

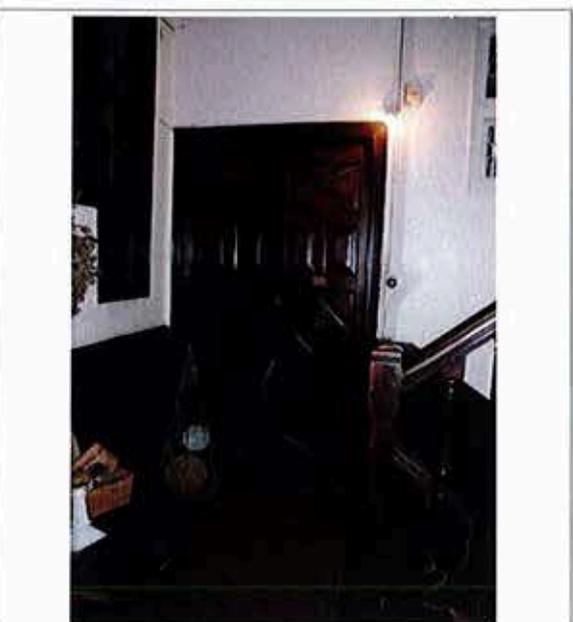
Premier palier

<p><b>PARTIES COMMUNES</b>  <i>Vestibule d'entrée et cage d'escalier avec soubassement bois</i>  <i>Escalier avec nez de marches bois, girons en terrazzo et terre cuite, rampe avec balustres et main courante bois, première marche en pierre à volute, paliers en terrazzo et carreaux de terre cuite, portes palières XVII<sup>s</sup>. (ét.1)</i>  <i>Verrière</i></p>	<p>Majeur</p> <p>Majeur</p> <p>Majeur</p>	<p>Cons./Modif</p> <p>A restaurer</p> <p>A restaurer</p>
<p><b>PARTIES PRIVATIVES</b>  <b>Etage 1</b>  <i>Pièce à décor homogène XVIII<sup>s</sup>. (cheminée avec trumeau, corniches...)</i>  <i>Pièces à décor homogène XIX<sup>s</sup>. (cheminées, carreaux de ciment...)</i>  <i>Menuiseries XVII<sup>s</sup>., XIX<sup>s</sup>.</i>  <i>Menuiseries avec vitrages Art Nouveau</i>  <b>Etage 2</b>  <i>Dominante de décor XIX<sup>s</sup>. (carreaux de ciment décorés, vantaux de baies vitrés, cheminées...)</i></p>	<p>Majeur</p> <p>Majeur</p> <p>Majeur</p> <p>Majeur</p> <p>Majeur</p>	<p>A conserver</p> <p>A conserver</p> <p>A conserver</p> <p>A conserver</p> <p>A restaurer</p>

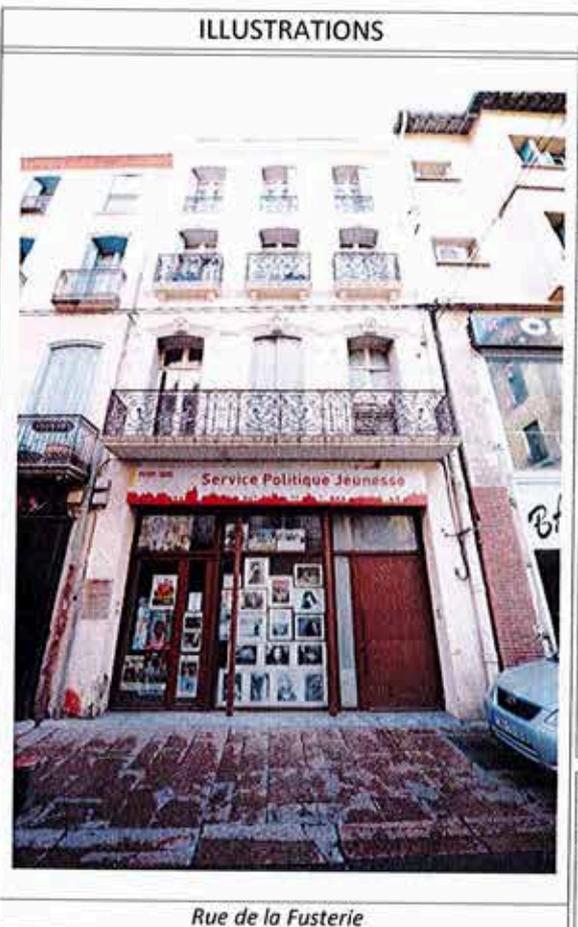
DESCRIPTION	INTERET	ORIENTATION
<b>BATIMENT</b> Espace bâti en 1691. Figure au cadastre napoléonien R+3 avec terrasse sur rue Logements aux étages Porte d'entrée centrale sur rue Service public municipal à RdC		A conserver A conserver A conserver A conserver
<b>FACADE</b> Ordonnement très classique aux étages 1 à 3 Faux appareil en stuc de refends, encadrements de boies à crossettes, balcon filant et balconnets, garde-corps sur balcons et en tableaux Portes fenêtres avec impostes, vantaux bois à grands carreaux, volets bois repliables en tableau	Majeur	A conserver A conserver
<b>COUVERTURE</b> Tuile canal Corniche béton classique béton avec modillons à volutes portant chéneau Descentes E.P. en zinc	Majeur	A conserver A restaurer A conserver

<b>GENERALITES / INTERVENTIONS PRINCIPALES / ORIENTATIONS</b>
L'immeuble n'a pu être visité malgré plusieurs tentatives mais il y a présomption d'éléments patrimoniaux encore en place : procéder à des investigations et des sondages archéologiques qui permettront d'orienter un futur projet et des futurs travaux. Rétablir la couverture dans une forme traditionnelle adaptée ou modifier la terrasse dans une typologie contemporaine en harmonie avec l'environnement immédiat.

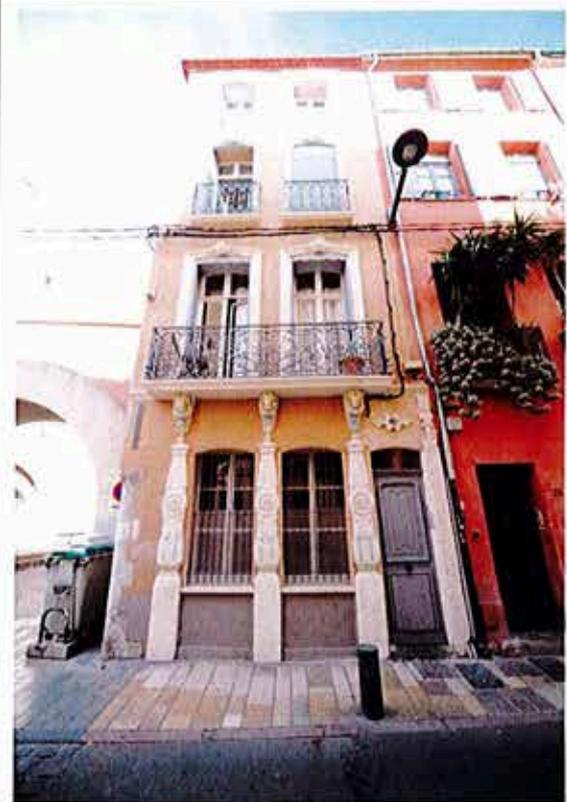
Figure à l'atlas du Roy de 1691 et Napoléonien (N°1727)  
R+3 sur l'ensemble de la parcelle  
Entrée niveau sol rue Grande la Réal  
Rdc Garage + logement  
Logements étages

R+3, Façade ordonnancée (1) et (2)	Majeur	A conserver
Enduit moderne ( enduit incisé en faux appareil ensemble des façades)		A conserver
Rue Grande la Réal (1)		
Prt fenêtres - anciennes gds carreaux - imposte vitrée (étg 1,2,3) avec linteau cintré+encadr. Mouluré avec décor / clef, chambranles bois droits	Majeur	A conserver
Volets bois repliables en tableau y/c habillage linteau bois (étg 1,2,3)	Majeur	A conserver
Balcons filants R+1 et balcons et balconnets étages sup. (Pierre moulurée)	Majeur	A conserver
Consoles balcon (étg-1) tête de Cariatide peinte + bandeau	Majeur	A conserver
Garde-corps en fonte (étg 1-2) Balconnets garde-corps fonte (étg 3)	Majeur	A conserver
Façade Rdc: Pilastres avec décor dans le prolongement des consoles	Majeur	A conserver
Porte d'entrée bois massive 1 vantail XX avec imposte grille décor		A conserver
Grille de défense moderne - barreaudage vertical Rdc		
Décor façade (N° de voie) - Angle en pierre de taille - seuil pierre Rue Dauder de Selva (2)	Majeur	A conserver

Baies (étg 1) Balconnet + garde corps fer forgé, encadrement chambranles bois cintré & brisé sur l'extérieur, fenêtre moderne à grd carreaux + impos (étg 2) baies feuillurées, battants bois pleins, appuis béton		A conserver
Rdc: Porte de garage en bois mouluré + imposte à barreaudage	Majeur	A conserver
Encadrement: chambranles bois droits à crossettes	Majeur	A conserver
Volets bois repliables en tableau (étg 1,2)	Majeur	A conserver

Tuile canal avec arêtier supposée investigation à réaliser		
Corniche terre cuite à modillons moulurés		A conserver
Boîtes à eau - Descentes E.P en zinc

- Arc de liaison - Rue de Dauder de Selva à supprimer hors parcelle
- Toiture investigation à réaliser - Remarque sur les boîtes à eau (altimétrie différente par rapport à l'altimétrie de la corniche sur rue Dauder de Selva)

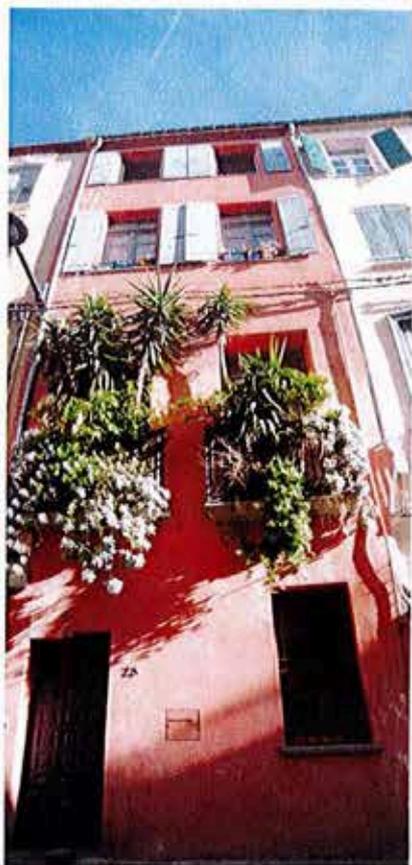
N°23 Rue Grande la Réal

<b>BATIMENT</b>			
Figure à l'atlas du Roy de 1691 et Napoléonien (N°1726)			
R+3 sur l'ensemble de la parcelle			
Entrée niveau sol rue Grande la Réal			
Rdc atelier d'artiste			
Logement étages

ILOT	N°	CADASTRE	AI 222	INTERVENTION	
AI	25	ZONAGE	Usa	Oui	
		LEGENDE	6 / 5-façade		
		Adresse: N°23 rue Grande la Réal			
<b>GENERALITES / INTERVENTIONS PRINCIPALES / ORIENTATIONS</b>					
Cet immeuble vaut par sa participation à une séquence architecturale d'un bon intérêt sur la rue Grande la Réal, grâce à ses façades ordonnancées.					
<ul style="list-style-type: none"> <li>- Toiture: à modifier (verrière, toiture terrasse)</li> <li>- Volet bois repliable en tableau RDC à restituer</li> </ul>

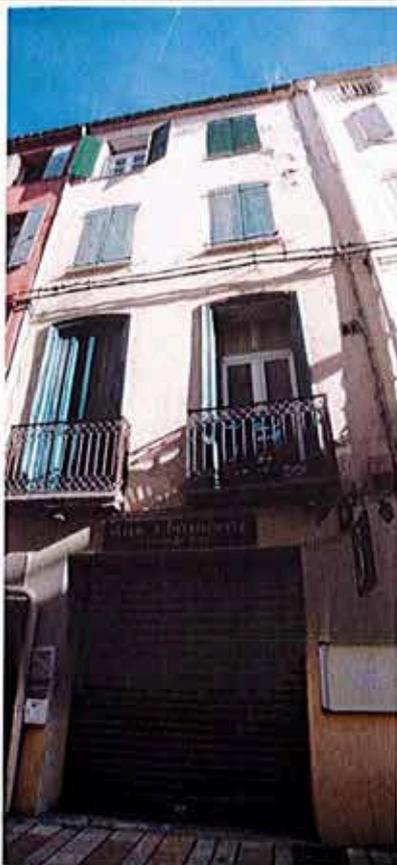
N°25 Rue Grande la Réal

**BATIMENT**  
 Figure à l'atlas du Roy de 1691 et Napoléonien (N°1725)  
 R+3 sur l'ensemble de la parcelle  
 Entrée niveau sol rue Grande la Réal  
 Rdc: commerce sur parcelle 223 & 225  
 Logement étages

**FACADES**  
 R+3, Façade ordonnancée Majeur A conserver  
 Enduit moderne  
 Rue Grande la Réal  
 Prt fenêtre et fenêtre - moderne gds carreaux PVC - imposte bois (étg) mineur A restituer  
 Chambranles bois cintrés à crossettes (étg 1) Majeur A conserver  
 Volets bois repliables en tableau (étg 1) Majeur A conserver  
 Modénature baies - Linteau cintré - feuillure (étg 2,3) Majeur A conserver  
 Battants pleins (étg 2,3) Majeur A conserver  
 Balcons ponctuels (étg 1) (Pierre moulurée) Majeur A conserver  
 Garde-corps en fonte (étg 1) Majeur A conserver  
 Appuis: Pierre plate (étg 2,3)  
 Porte d'entrée métallique contemporaine A modifier  
 Devanture A modifier

**COUVERTURE**  
 Tuile canal à 1 versant avec verrière Majeur A conserver  
 Corniche en terre cuite Majeur A conserver  
 Tortugade mineur A modifier  
 Descentes E.P en zinc

ILOT	N°	CADASTRE	AI 223	INTERVENTION	
AI	25	ZONAGE	Usa	Oui	
		LEGENDE	6 / 5-façade		
Adresse:		N°25 rue Grande la Réal		Investigation / Travaux	
<b>GENERALITES / INTERVENTIONS PRINCIPALES / ORIENTATIONS</b>					
Cet immeuble vaut par sa participation à une séquence architecturale d'un bon intérêt sur la rue Grande la Réal, grâce à ses façades ordonnancées.					
<ul style="list-style-type: none"> <li>- Menuiserie PVC à remplacer par du bois à harmoniser avec les impostes bois restantes</li> <li>- Modifier la devanture commerciale et la porte d'entrée à RdC en respectant la typologie du bâti</li> <li>- Descente d'eau pluviale dévoiement au RDC à supprimer à repositionner d'aplomb</li> </ul>

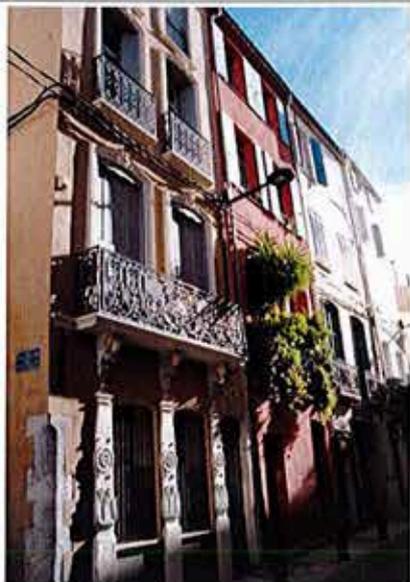
Rue Grande la Réal

**PARTIES COMMUNES**  
 RDC Escalier balancé en granito, (etg) nez-de-marches bois, girons terre Majeur A conserver  
 - étage nez-de-marches bois, girons terre cuite  
 - rampe: barreaux métallique à olive pose à la Française  
 - lisse bois rampe

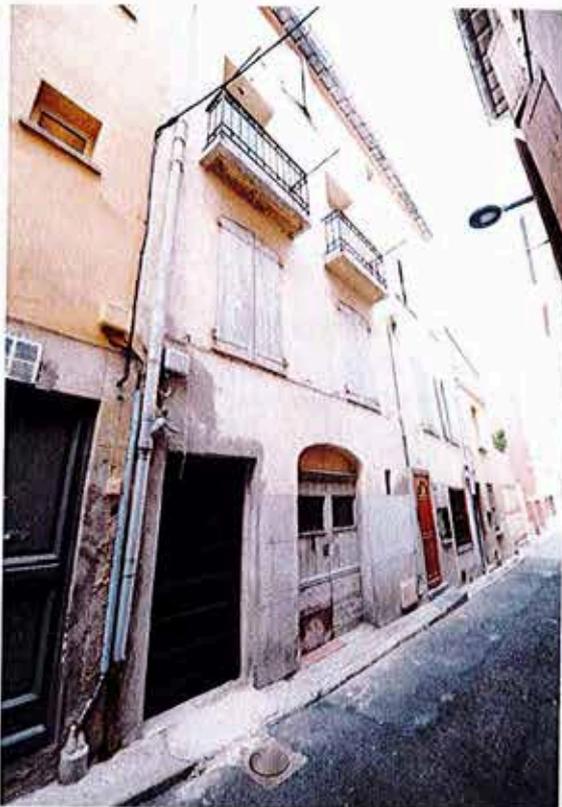
<p>Façade rue Dauder de Selva</p>	<b>BATIMENT</b> Figure sur le cadastre napoléonien Parcelle bâtie en 1691 R+3 Remises à RdC Logement à RdC Logements aux étages		A conserver Cons./Modif. A modifier A conserver
	<b>FACADE</b> Enduit badigeonné Portes-fenêtres et fenêtres avec vantaux pvc Fenêtres avec vantaux bois XIX <sup>e</sup> s. Balcons béton avec garde-corps récents Volets bois repliables en tableaux Contrevents bois à lames verticales en feuillure Porte d'entrée avec vantaux moderne Porte du RdC couverte en anse de panier avec 2 vantaux bois Autres baies du RdC	Moyen Sans Majeur Sans Moyen Moyen Sans Sans Majeur Sans	A restaurer A modifier A restaurer A modifier A conserver A modifier A restaurer A modifier
	<b>COUVERTURE</b> Tuile canal sur chevrons débordants et volige Gouttière et descente E.P. en zinc	Moyen Moyen	A conserver A conserver

<b>GENERALITES / INTERVENTIONS PRINCIPALES / ORIENTATIONS</b>	
Investigations à faire au moment des études ou des travaux pour repérage d'éléments patrimoniaux pouvant être à ce jour dissimulés.	
Restaurer la porte à RdC couverte en anse de panier en restituant l'imposte et complétant les vantaux, ou bien restituer un ensemble menuisé en s'inspirant du modèle en place.	
Modifier les balcons et les autres baies du RdC.	
Purger la façade de tous éléments parasites.

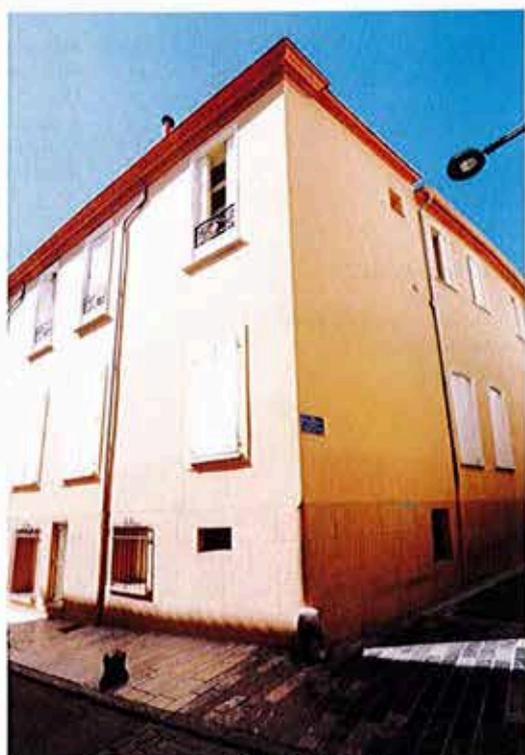
<b>BATIMENT</b>			
<p>Figure sur l'atlas du Roy, parcelle bâtie et remaniée sur le cadastre nap</p> <p>Immeuble d'habitation en R+2, ordonnancé en partie</p> <p>Décroché de façade sur la parcelle AI 299 (remembrement cadastre nap), côté rue Grande la réal</p> <p>Entrée piétonne rue de l'Eglise la Réal donnant sur hall d'entrée</p> <p>Pierre d'angle rue Grande la Réal et rue de l'Eglise la réal</p>		Majeur	A conserver

<b>FACADE SUR RUE GRANDE LA REAL</b>			
<p>Faux appareil RdC</p> <p><b>Rue Grande la réal:</b> Baies RdC non vues, Volets bois repliables en tbl appuis ciment, grilles en fer, encadrement bois</p> <p>1er étage: portes-fenêtres sur garde corps bois et fonte. Volets bois repliables en tableau, R+2: fenêtres non vues, volets bois repliables en tbl, Garde corps bois et fonte, encadrement bois</p> <p><b>Rue de l'Eglise la réal:</b> ouvertures niveau rue surmontées de grilles en fer</p> <p>R+1: volets bois, encadrement baies en ciment, appuis ciment</p> <p>R+2: fenêtre bois grand jour, encodrement bois, garde-corps bois et fonte, volets bois repliables en tableau</p> <p><b>Rue Pierre de Marivaux:</b> ouvertures R+1 et R+2 avec encadrements bois, volets bois repliables en tableau</p>		Majeur	A conserver
		Majeur	A restaurer
		Majeur	A conserver
		Majeur	A conserver

<b>COUVERTURE</b>			
<p>Corniche en terre cuite enduite, partiellement à gouttes d'eau</p> <p>Descentes E.P en zinc</p>		Majeur	A conserver
			A conserver

ILOT	N°	CADASTRE	AI 298	INTERVENTION
AI	28	ZONAGE	Usa	
		LEGENDE	5 bis	
Adresse: 1, rue de l'Eglise la Réal				Investigation / Dossier
<b>GENERALITES / INTERVENTIONS PRINCIPALES / ORIENTATIONS</b>				
<p>Les façades sont hétérogènes et méritent d'être réordonnées en partie (partie basse et R+1 rue de l'Eglise la réal; baies RdC rue Grande la Réal).</p> <p>L'immeuble présente des vestiges marquants différentes époques historiques qu'il conviendra de conserver.</p>				
<b>CARACTERISTIQUE DE LA PARCELLE</b>				
Typologie bâti:	Sur rues			
Emprise:	Partielle avec cour			
Position bâti:	Aligné sur rues

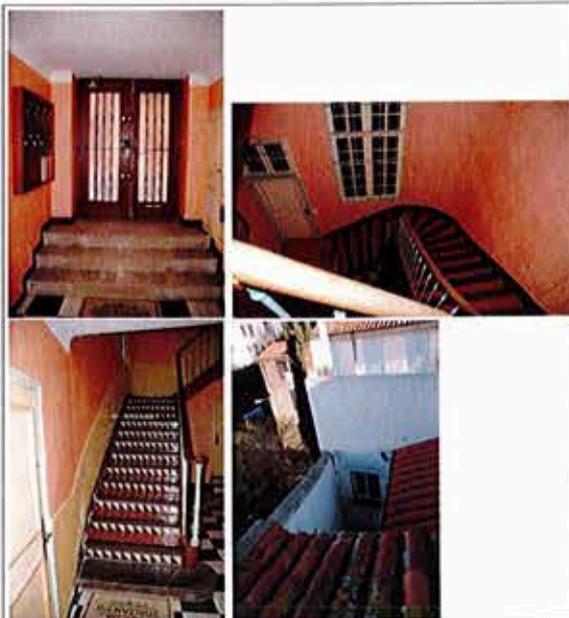
Détails parties communes

<b>PARTIES COMMUNES</b>			
<p>Emmarchement d'entrée en marbre style XIXe</p> <p>Escalier balancé à 2 volées avec repos et palier desservant les appts</p> <p>1ere marche en pierre, volute. Marches en terre cuite, giron bois, rampe bois, barreaudage en fonte sur limon bois</p> <p>Fenêtres XVIIIe, portes XIXe et ? (AV)</p>		Majeur	A conserver
		Majeur	A conserver

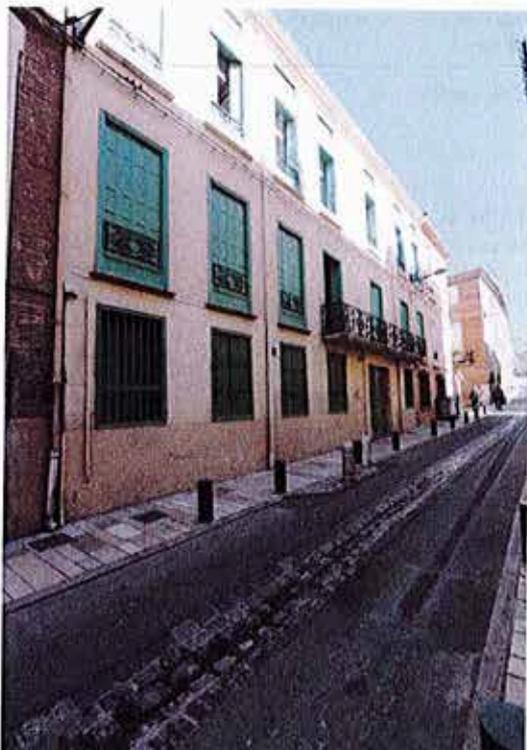
<p>43, rue Grande la Réal</p>	<b>BATIMENT</b> Figure sur l'atlas du Roy, parcelle bâtie et remaniée sur le cadastre nap Immeuble d'habitation en R+2, ordonnancé en partie Décroché de façade sur la parcelle AI 298 (remembrement cadastre nap) à partir du R+1 Entrée piétonne Porte d'entrée centrale donnant sur hall d'entrée		
	<b>FACADE SUR RUE GRANDE LA REAL</b> Porte d'entrée bois à 2 vantaux encadrement en pierre Faux appareil RdC, fenêtres avec grille en fonte, volets bois repliables en tableaux, encadrement bois R+1: Porte-fenêtres bois, grand jour, volets bois repliables en tableau, encadrement des baies bois, appuis en terre cuite moulurée Garde-corps en bois et en fonte Balcon en position centrale avec garde-corps en fonte R+2: Fenêtres bois, grand jour, volets bois repliables en tableau, encadrements des baies en bois, garde-corps bois et fonte surmontés de garde-corps en fonte Modillons sur combles, encadrement bois	Majeur A conserver Majeur A restaurer Majeur A restaurer

<b>COUVERTURE</b> Corniche à gouttes d'eau en terre cuite enduite Descentes E.P en zinc	Majeur A conserver A conserver

ILOT	N°	CADASTRE	AI 299	INTERVENTION
AI	28	ZONAGE	Usa	
		LEGENDE	5	
Adresse:		43, rue Grande la Réal		Investigation / Dossier
<b>GENERALITES / INTERVENTIONS PRINCIPALES / ORIENTATIONS</b>				
Immeuble bien conservé, contribuant à la séquence de la rue Grande la Réal, à conserver dans son volume (Intérieur et extérieur).				
La partie droite de la façade empiète sur l'immeuble voisin (remembrement figurant sur le cadastre napoléonien), dans le cadre d'une réfection de façade (n°43 rue G. la Réal et /ou n°1, rue de l'Eglise la Réal) il conviendra de traiter le RdC de façon identique afin de gommer ce déséquilibre visuel.

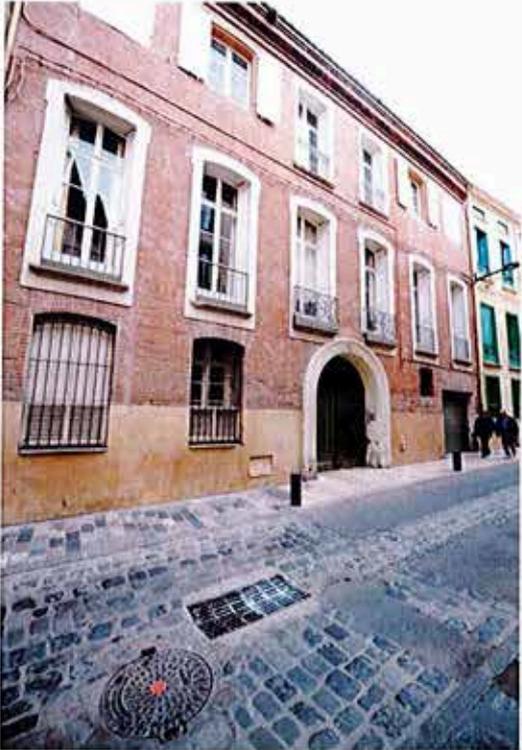
<p><b>BATIMENT</b>  <i>Figure sur l'atlas du Roy (dder AV), parcelle bâtie sur le cadastre nap. Immeuble d'habitation en R+2, ardonnancé. Entrée piétonne. Garage. Porte d'entrée centrale donnant porche et cour.</i></p>		
	<p><b>FACADE SUR RUE GRANDE LA REAL</b>  <i>Porte d'entrée bois, surmontée d'une voute cintrée moulurée. Soubassement enduit surmonté de cayrous. R+1: Porte-fenêtres, encadrements baies cintrés à crossettes. Balconnets sur appuis moulurés, garde-corps en fonte en partie. Volets bois repliables en tableau, vantaux des baies en bois, XIXe. R+2: ouvertures hétérogènes. Porte-fenêtres au centre de la façade, balconnets sur appuis moulurés, garde-corps en fonte, Vantaux des baies bois style XIXe. De chaque côté des porte-fenêtres, fenêtres bois grands jour, style XIXe. Contrevents bois, feuillures.</i></p>	<p>Majeur A conserver  Majeur A conserver</p>

<p><b>FACADE SUR RUE MARIVAUX</b>  <i>Mur de clôture enduit, entrée piétonne donnant sur jardin. Porte d'entrée bois, encadrement en brique. Trace d'une ancienne ouverture.</i></p>	<p>Majeur A restaurer  Majeur A restaurer</p>	
	<p><b>COUVERTURE</b>  <i>Corniche en cayrous surmonté d'un chéneau en terre cuite vernissé. Descentes E.P en zinc.</i></p>	<p>Majeur A conserver  A conserver</p>

ILOT	N°	CADASTRE	AI 300	INTERVENTION	
AI	28	ZONAGE	Usa	Oui	
		LEGENDE	5		
Adresse:		41, rue Grande la Réal		Investigation / Dossier	
<b>GENERALITES / INTERVENTIONS PRINCIPALES / ORIENTATIONS</b>					
Immeuble bien conservé dans son style d'origine. Homogénéité de la façade principale et des intérieurs. Homogénéiser les garde-corps. A défaut d'homogénéiser l'ensemble, les rendre homogènes par étage.
