# PERPIGNAN

## PLAN DE SAUVEGARDE ET DE MISE EN VALEUR

ILOT	N°	CADASTRE	329	INTERVENTION	
AI	2	ZONAGE	Usa	Oui	
		LEGENDE	5

Adresse: 29, rue Grande la Monnaie Investigation / Dossier

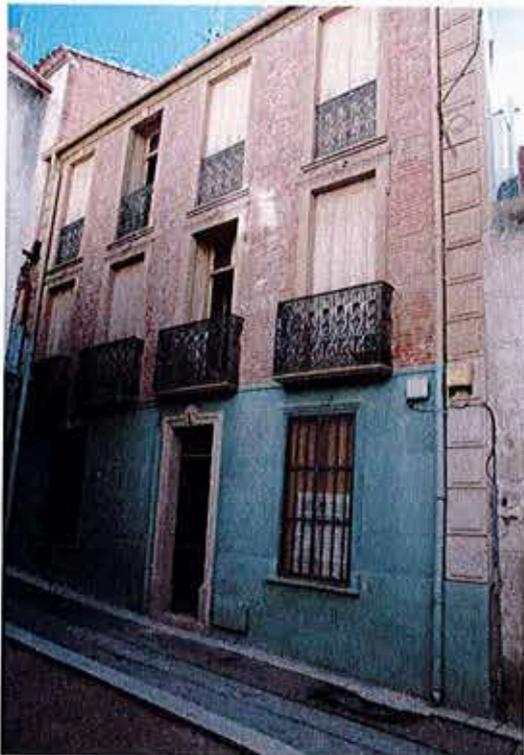
2, rue Pierre Corneille

ILOT	N°	CADASTRE	AI 303	INTERVENTION
AI	28	ZONAGE	Usa	
		LEGENDE	5 Bis	
Adresse:		2, rue Pierre corneille		Investigation / Dossier
<b>GENERALITES / INTERVENTIONS PRINCIPALES / ORIENTATIONS</b>				
Immeuble dont la façade et le volume général sont à conserver (gabarit). L'intérieur de l'immeuble a totalement été repris.

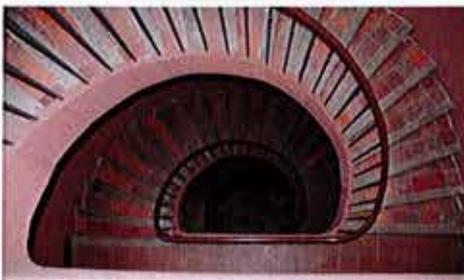
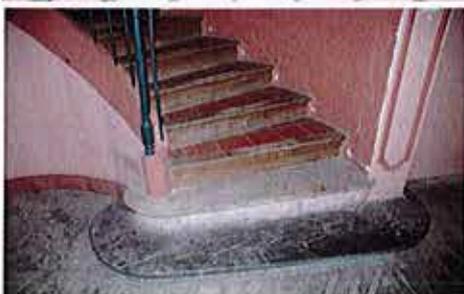
Entrée avec arcs plein cintre  
Sol de l'entrée en carreaux de ciment décorés  
Escalier balancé à jour central, nez de marche bois, giron en terre cuite  
Rampe à barreaudage métal sur limon bois, main courante bois

Cage d'escalier

Majeur A conserver

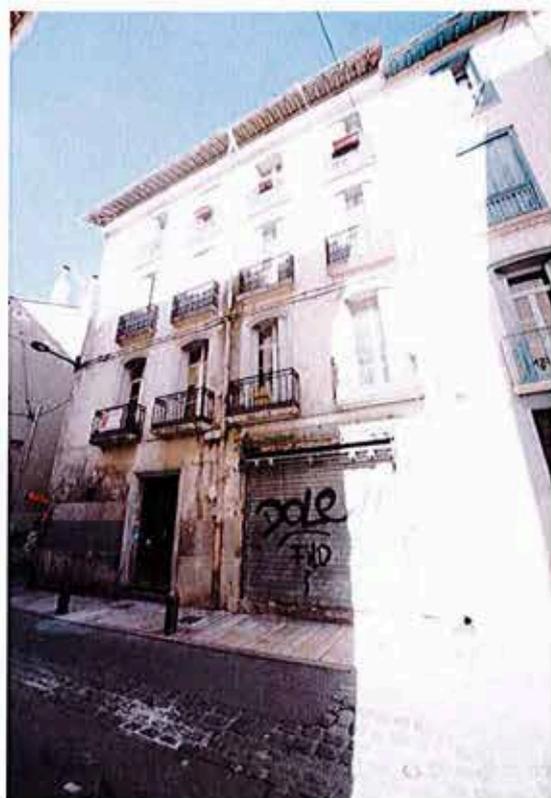
35, rue Grande la réal

Façades ordonnancées

Rideau métallique récent, linteau bois apparent

R+1, R+2: balconnets avec-garde corps en fonte, baies style XIXe avec imposte fixe vitrée et cintrée, volets bois repliables en tbl

Bâtiment homogène qui participe à la séquence urbaine de la rue Grande la Réal. Le rideau métallique rue Grande la Réal, devra être remplacé. Une solution plus harmonieuse (gabarit et matériau) devra être proposée. La façade côté rue du Pressoir pourra être réordonnée en s'inspirant des baies du 1er étage (typologie) qui elles seront conservées. Les ouvertures en RdC devront subir une intervention afin de rendre plus harmonieux l'ensemble. Le bâtiment a été surélevé créant ainsi un 3e niveau d'habitation. Dans le cadre d'un futur projet le bâtiment pourra être remanié (dernier étage) afin de revenir aux dispositions d'origine ou en proposant une solution dont l'architecture pourra être plus contemporaine et en harmonie avec l'environnement voisin.

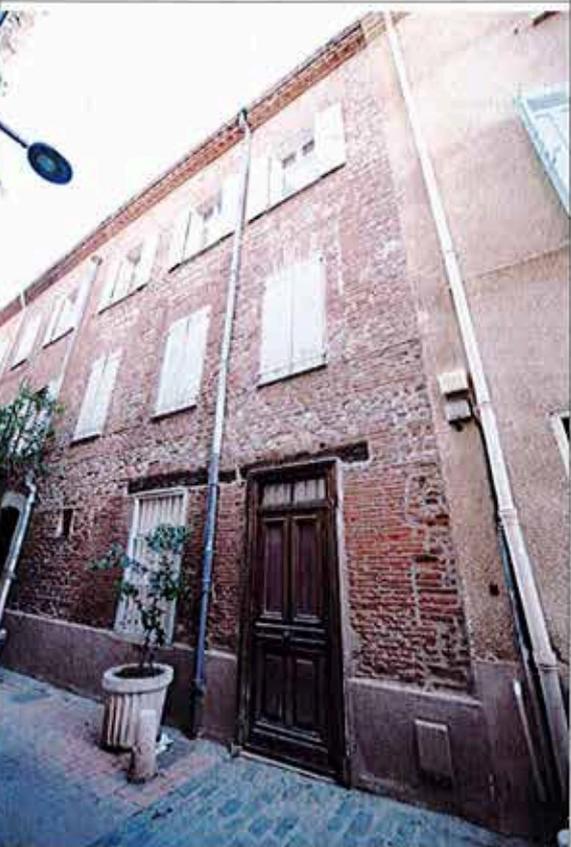
Rue Neuve

<b>BATIMENT</b>			
Parcelle initialement avec jardin en cœur d'îlot totalement remaniée au cours du XXe s, suite à l'union de deux parcelles bâties et d'un jardin			
Portail d'entrée central attenant à des boies	Majeur	A restaurer	
Porte secondaire latérale attenante à une baie	Majeur	A restaurer

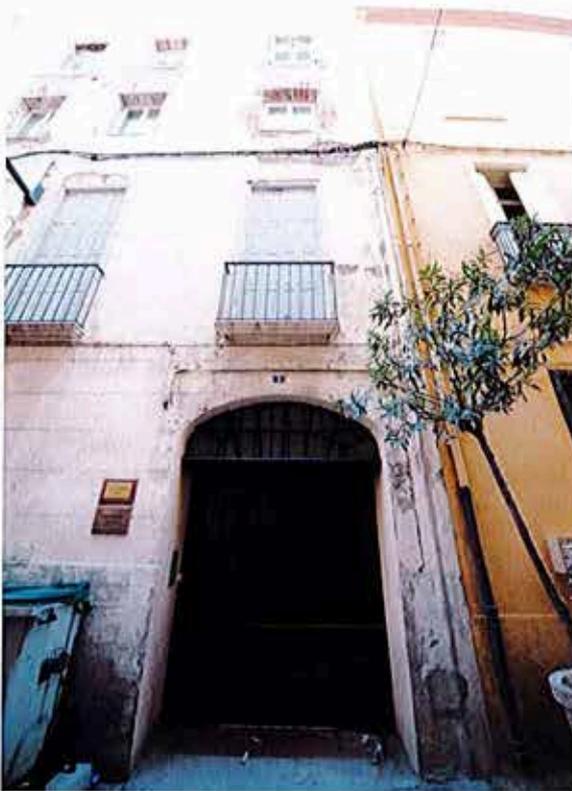
Porte cochère Rue Neuve

BATIMENT	INTERET	ORIENTATION
Sur le cadastre napoléonien immeuble correspondant à 2 parcelles		
Porte cochère rue Neuve (accès immeuble)	Majeur	A restaurer
Devanture commerciale rue des Augustins	Sans	A supprimer

FACADE	INTERET	ORIENTATION
Façade sur rue des Augustins R+3 ordonnancée 3 travées	Majeur	A conserver
Façade rue Neuve R*3 ordonnancée 3 travées	Majeur	A restaurer
Baies encadrement bois & contrevents bois repliables en tableau	Majeur	A restaurer
Baie 2nd étage sous arc segmentaire typologie XVIIIe contrevents grandes lames	Majeur	A restaurer
Baie 2nd étage menuiserie PVC	Sans	A supprimer
Garde-corps ferronnerie ouvragée XVIIIe s,	Majeur	A conserver
RdC devanture commerciale en applique	Sans	A supprimer

Immeuble bourgeois du XIXe s. conservant un fond bâti XVIIIe s. ayant fait l'objet de division et remaniement en RdC. Traitement de la grande devanture commerciale à prévoir ainsi que la façade rue Neuve, Suppression des climatiseurs, Homogénéisation des menuiseries, suppression des baies PVC, traitement de la porte cochère avec vantaux bois. Dans les combles vestige d'un arc en tiers point lié à la tour à pans coupés avec des fenêtres hautes (partie d'un ancien édifice religieux mentionné sur le plan de Rousselot de 1692)

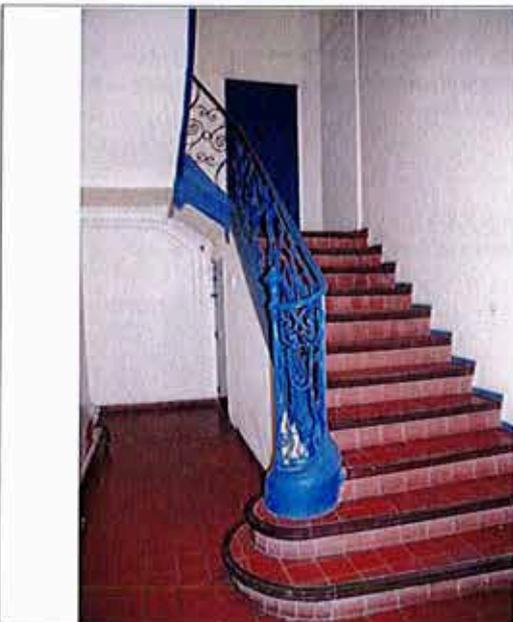
Départ escalier tournant suspendu

PARTIES COMMUNES	INTERET	ORIENTATION
Départ escalier tournant suspendu avec ferronnerie XVIIIe s,	Majeur	A restaurer
puis escalier tournant suspendu à cage vide rectangulaire garde-corps en bois nez de marche bois et giron en pareffeuille	Majeur	A restaurer
	Majeur	A conserver

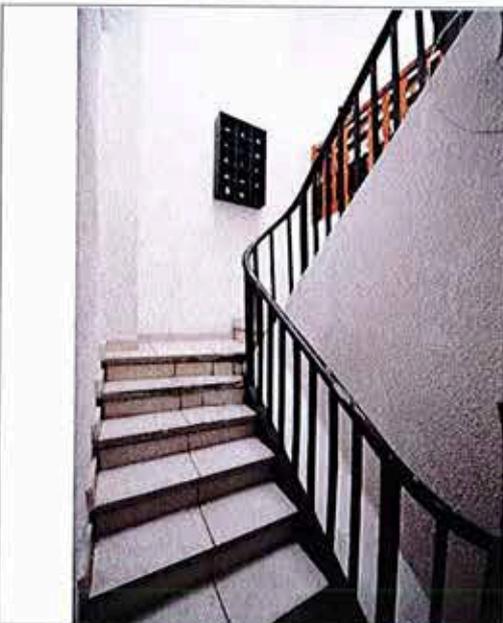
Escalier tournant suspendu à restaurer

<b>PARTIES COMMUNES</b> Escalier tournant suspendu giron refait (correlage récent) marches endommagées au dernier étage	Majeur Péril	A restaurer A restaurer
---	-----------------	----------------------------

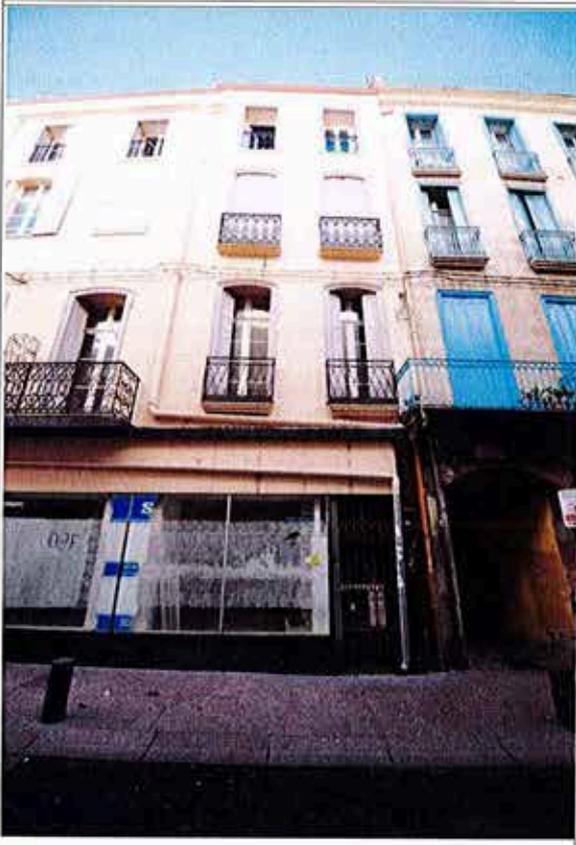
<p>Rue des Augustins</p>

DESCRIPTION	INTERET	ORIENTATION
<b>BATIMENT</b> Sur le cadastre napoléonien présence de 2 parcelles Accès depuis la passage couvert de la rue Dom Brial 6 logements	mineur	A restaurer
<b>FAÇADE</b> Façade R+2 ordonnancée sur 6 travées RdC un seul commerce devanture en applique Baies encadrement mouluré bois, contrevents repliables en tableau Baie menuiseries imposte vitrée et ouvrant 4 grands carreaux Garde-corps 1er étage ferronnerie en fonte ouvragée fin XIXe Enduit récent avec faux appareil tiré au fer	Majeur Sans Majeur Majeur Majeur Majeur	A conserver A modifier A conserver A restaurer A conserver A conserver
<b>COUVERTURE</b> Tuile de type canal Débord de toit mouluré, gouttière en terre cuite	Majeur Majeur	A conserver A conserver

<b>GENERALITES / INTERVENTIONS PRINCIPALES / ORIENTATIONS</b>
Immeuble de rapport de la seconde moitié du XIXe ou début du XXe s, ayant fait l'objet d'une reconstitution en RdC lors de l'aménagement d'un supermarché, Traitement de la devanture commerciale à prévoir, suppression climatiseur RdC,

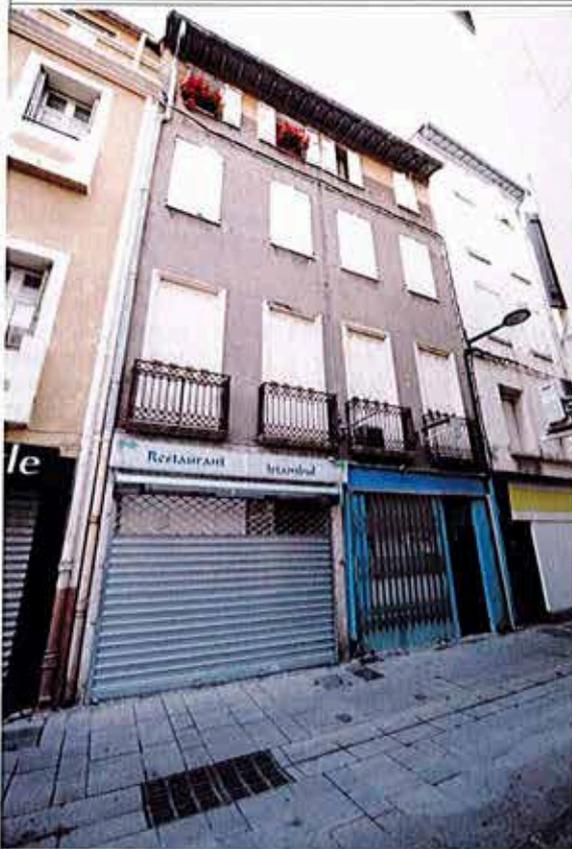
Rue Petite la Monnaie

<b>BATIMENT</b> Figure au cadastre napoléonien Porte piétonne latérale attenante à 2 commerces Accès porte secondaire n°1 rue Dom Brial 4 logements	Sans	A modifier
	Sans	A modifier

Maison de ville ayant fait l'objet d'une division en logements et 2 commerces au cours du XXe s. Traitement de l'enduit de façade à prévoir en faveur enduit de mortier de chaux, suppression climatiseur sur balcon 1er étage, suppression enseigne, traitement des devantures de commerce et de la porte piétonne à prévoir

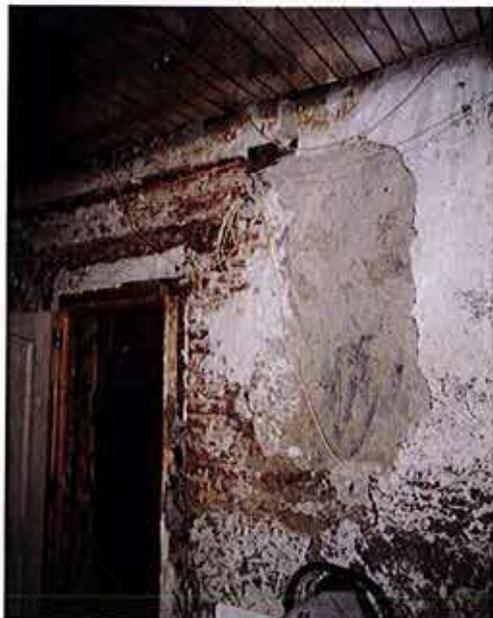
<b>PARTIES PRIVATIVES</b> RdC: vestiges anciennes portes en brique et linteau bois Arc segmentaire et corbeaux en quart de rond en plâtre situés sous le plafond en lattes (à supprimer pour identifier leur fonction) Voûtaines vraisemblablement en briques en partie arrière (rue D. Brial)	Majeur	A conserver
	Majeur	A conserver
	Sans	A supprimer
	Majeur	A étudier

Ancienne porte intérieure brique avec linteau bois

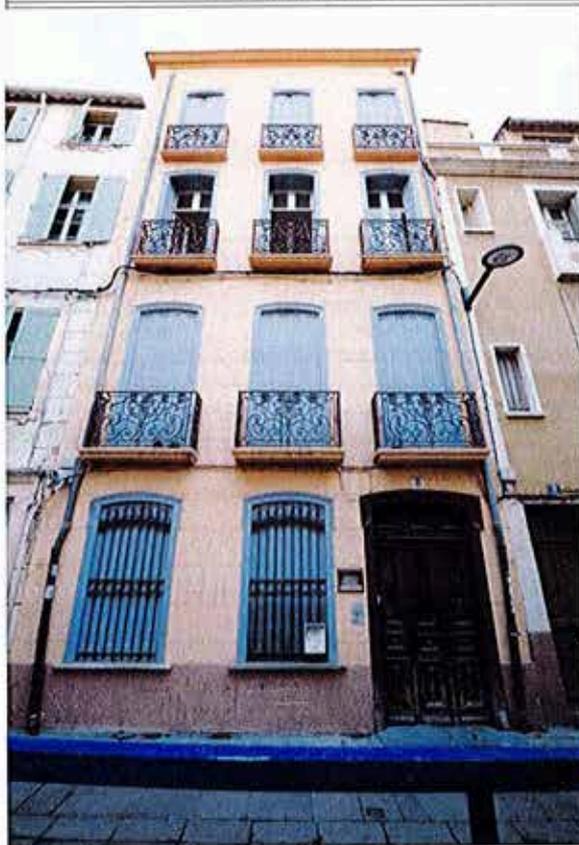
Rue Petite la Monnaie

<b>BATIMENT</b>			
Figure au cadastre napoléonien avec toutefois une modification de la parcelle côté rue D, Brial			
Portail d'entrée latéral attenant à 2 baies		Majeur	A conserver
8 logements			
Porte piétonne secondaire rue D, Brial		mineur	A restaurer

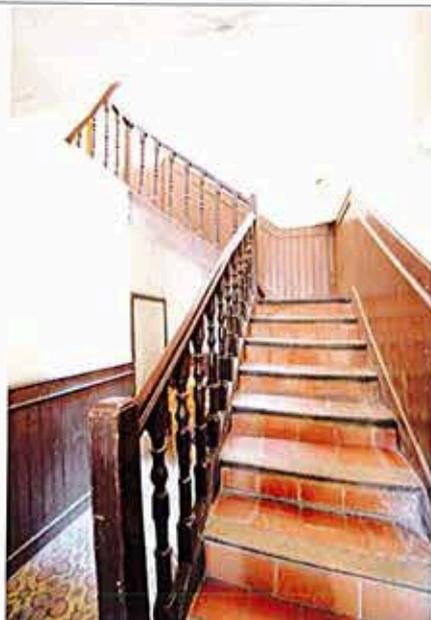
Escalier tournant suspendu garde-corps à balustres bois

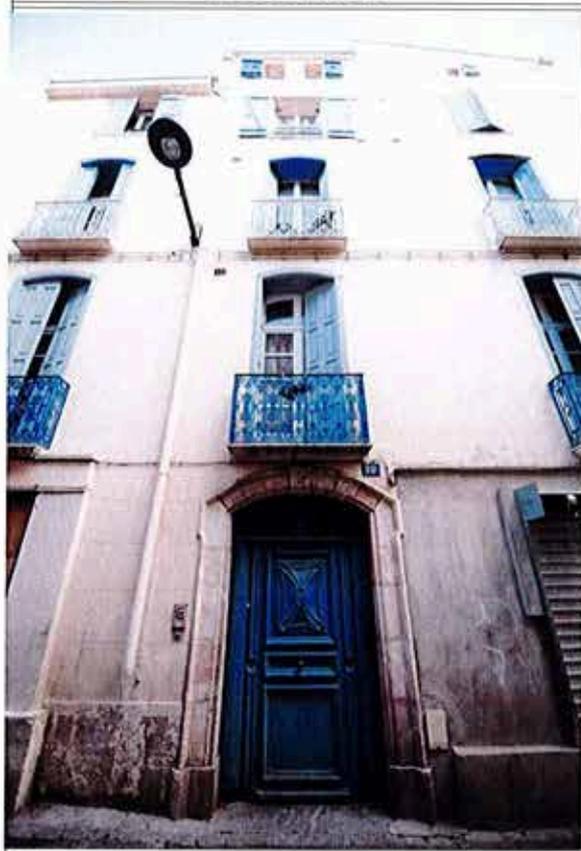
<p>Rue Saint Mathieu</p>	<b>BATIMENT</b> Figure au cadastre napoléonien Portail d'entrée rue St-Mathieu attenant à 2 commerces Rue Petite la Réol, RdC commerce Rue Dom Briol, porte de garage 4 logements	Majeur Sans Ruine	A conserver A restaurer A restaurer
	<b>FACADE</b> Façade principale rue St-Mathieu R+4; hétérogène Portail d'entrée encadrement pierre de taille des Pyrénées avec arc segmentaire & crossette, menuiserie avec imposte vitrée, panneaux bois moulurés dispositif de fermeture à restaurer Baie encadrement bois & contrevents repliables en tableau Baie 1er étage imposte et ouvrant 4 grands carreaux Baie 2nd étage imposte & ouvrants 3 grands carreaux Baie 3ème étage ouvrant un seul grand carreaux (PVC) Garde-corps ferronnerie ouvragée XIXe s.	Majeur Majeur Majeur Majeur Majeur Majeur Sans Majeur	A restituer A conserver A conserver A restaurer A conserver A conserver A modifier A modifier A conserver

<b>GENERALITES / INTERVENTIONS PRINCIPALES / ORIENTATIONS</b>
Maison bourgeoise du début du XIXe s. ayant fait l'objet d'une surélévation au cours du XXe s. Traitement de l'ensemble des devantures commerciales suppression volet roulant métallique en faveur devanture bois.

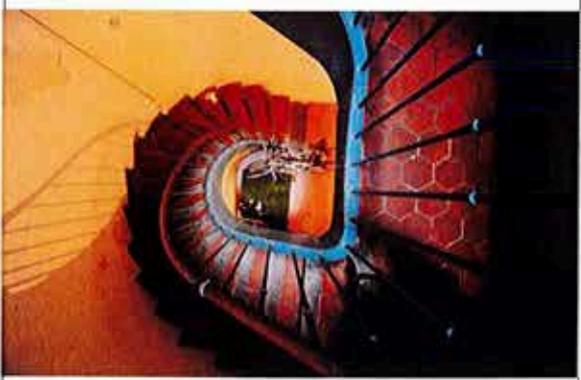
<b>COUVERTURE</b> Tuile de type canal	Majeur	A conserver
	<b>PARTIES COMMUNES</b> Escalier tournant suspendu à cage vide, ouverture zénithale Nez de marche bois et giron tommette hexagonales en terre cuite palier carreaux de ciment	Majeur Majeur Majeur	A conserver A conserver A conserver

<p>Escalier tournant suspendu à cage vide</p>	<b>PARTIES PRIVATIVES</b> Appart 2nd étage: cheminée en marbre noir début XXe s. sol tommette en terre cuite XIXe s	Majeur Majeur	A restaurer A conserver
	<b>CLOTURE - ESPACES LIBRES - DIVERS</b>
