# VILLE DE PERPIGNAN

## SITE PATRIMONIAL REMARQUABLE

PLAN DE SAUVEGARDE ET DE MISE EN VALEUR

**Fiches Immeubles**  
**ILOTS AB - AD - AE - AH**

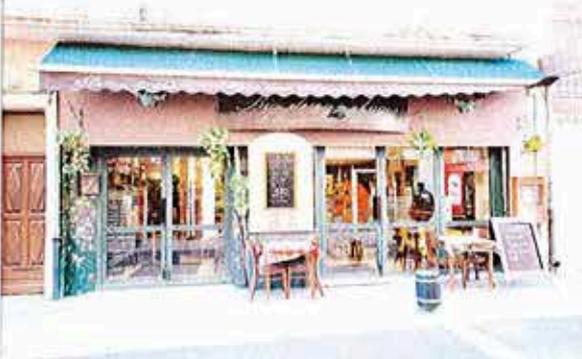
Détail de la devanture commerciale

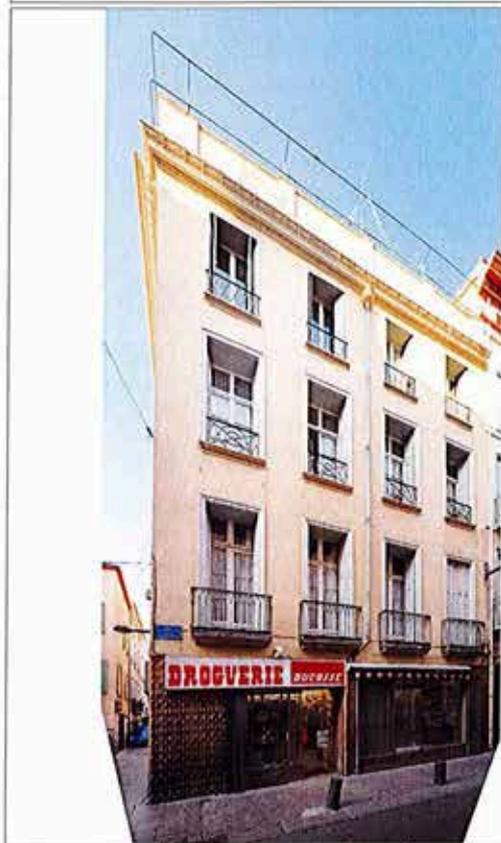
Façade sur rue des Augustins

<b>BATIMENT</b> Parcelle bâtie 1691 (Atlas du Roy) Figure au cadastre napoléonien R+3/4 avec terrasse sur rue des Augustins Entrée latérale sur rue de la Cloche d'Or Commerces au RdC et logements aux étages Angle RdC rues Cloche d'Or et Poissonniers en brèche orientale	Majeur	Cons./Modif Cons./Modif A conserver A conserver
---	--------	--

Immeuble participant à une séquence architecturale sur la rue des Augustins.  
Des investigations sont à prévoir au moment des études pour repérage d'éléments patrimoniaux apparents ou dissimulés.  
Rétablir la couverture dans une forme traditionnelle adaptée ou modifier la terrasse dans une typologie contemporaine en harmonie avec l'environnement immédiat  
Supprimer les descentes EU/EV en façade (Poissonnerie) et les intégrer à l'intérieur du bâti.  
Modifier la première volée d'escalier (marches granito).

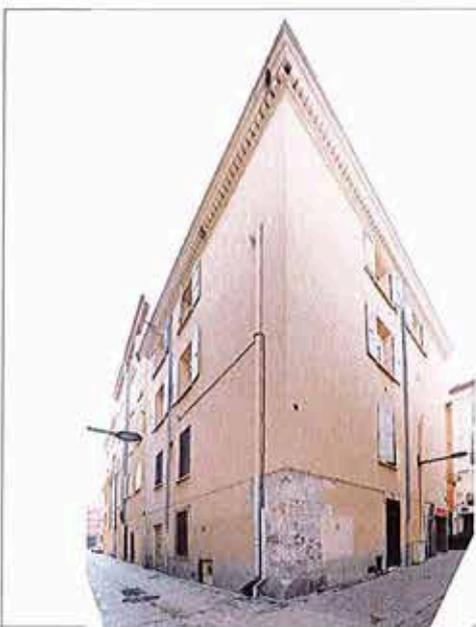
Angle rues Poissonnerie et Cloche d'Or

<b>FACADES RUES DE LA CLOCHE D'OR ET DE LA POISSONNERIE</b> Ordonnées R+3 (angle) et R+4 (Poissonnerie) Badigeon ocre jaune Fenêtres - vantaux bois grands carreaux - appuis ciment - contrevents bois lames verticales en feuillure avec pentures à volutes Porte d'entrée (n°29) avec imposte vitrée et vantail bois Porte avec encadrement pierre, grille métal (Rue de la poissonnerie) Fenêtres dernier niveau avec chassis bois XIX°s., volets à panneaux	Majeur Majeur Majeur Majeur	A conserver A conserver A conserver A modifier A conserver A conserver A conserver
	Moyen Moyen	A conserver Cons./Modif
	Majeur	A conserver

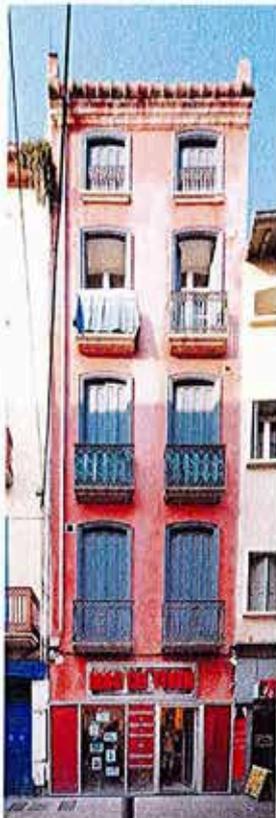
N°33 rue des Augustins

**BATIMENT**  
*Figure à l'atlas du Roi de 1691 et sur le cadastre Napoléonien (N°862)*  
*R+4 sur les deux rues*  
*Entrée niveau sol rue*  
*RdC commerce*  
*Logements étages*

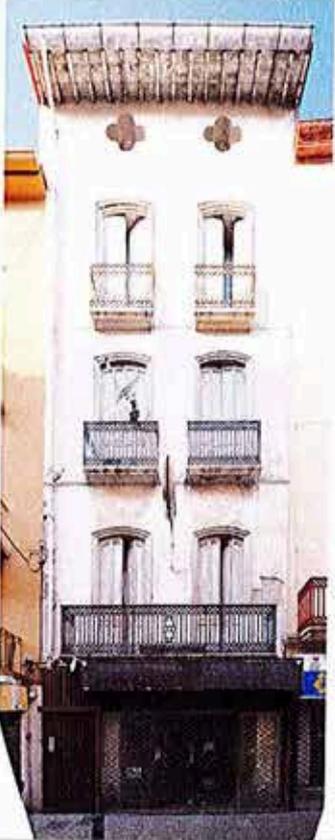
<p>N°29 rue des Augustins</p>	<p><b>BATIMENT</b>  <i>Figure à l'atlas du Roi de 1691 et au cadastre Napoléonien parcelle (N°864)</i>                      R+3 sur rue (1) + niveau de combles                      Entrée niveau sol rue                      RdC commerce inoccupé                      Logements étages</p>		
	<p><b>FACADES</b>                      R+3 - niv. combles, Façade ordonnancée (1)                      Enduit ancien incisé en faux appareil étg1 (1)                      Rue des Augustins(1)                      Baies: Chambrales bois cintrés, tous niveaux                      Porte-fenêtre: ancien grands carreaux étages + imposte bois                      Volets bois repliables en tableau tous niveaux                      Balcons filants en pierre moulurée (étg 1)                      Balcons ponctuels avec appuis en pierre moulurée (étg 2-3)                      Garde-corps fonte (étg 1-2-3)                      Oculus quadrilobé (ventilation des combles)                      Pierre moulurée filant niveau plancher étages                      Devanture                      Porte d'entrée métallique à barreaudage</p>	<p>Majeur A conserver                      A restaurer                      A conserver                      A restaurer                      A restaurer                      A conserver                      A conserver                      A conserver                      A modifier                      A modifier</p>

<p><b>COUVERTURE</b>                      Tuile canal 2 pentes sur rues                      Verrière au centre de la parcelle                      Forêt bois (1)                      Gouttière et descente eau pluviale en zinc (1)</p>

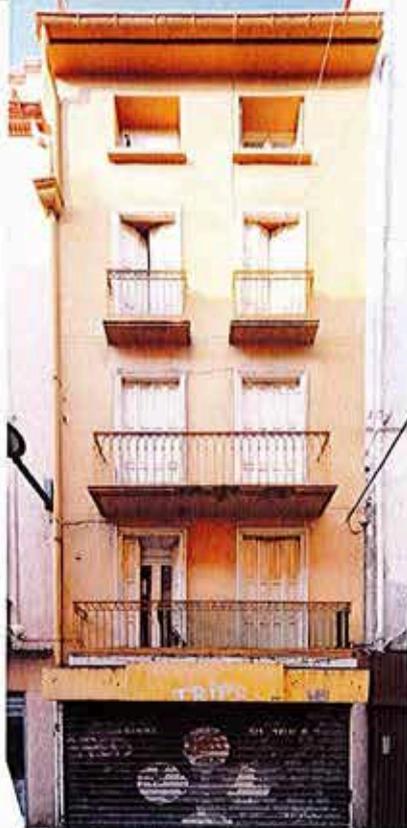
<p>27 rue des Augustins</p>	<p><b>BATIMENT</b>  <i>Figure à l'atlas du Roi de 1691 et Napoléonien parcelle (N°865)</i>                      R+4 sur rue (1)                      Entrée niveau sol rue                      RdC commerce inoccupé                      Logements étages</p>		
	<p><b>FACADES</b>                      R+4, Façade ordonnancée (1)                      Enduit récent (1)                      Rue des Augustins(1)                      Baies: Chambrales bois droits, tous niveaux                      Prt fenêtre &amp; fenêtre: moderne grds jours étgs + imp.                      Volets bois repliables en tableau tous niveaux                      Balcons filants (étg 1-2)                      Balcons ponctuels (étg3)                      Garde-corps fonte (étg 1-2-3)                      Devanture</p>	Majeur	A conserver A restaurer  A conserver A modifier A restaurer A restaurer A conserver A conserver A modifier

<p><b>COUVERTURE</b>                      Tuile canal 2 pentes sur rues                      Corniche béton (1)                      Gouttière et descente eau pluviale en zinc (1)</p>		A modifier

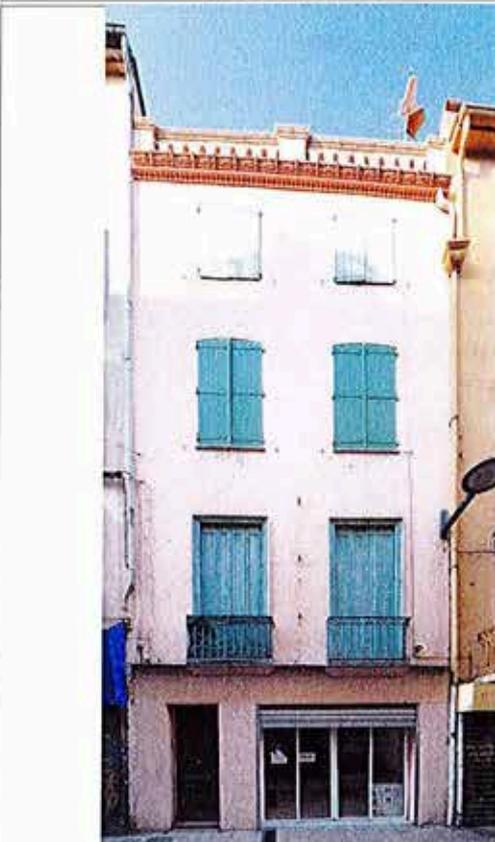
25 rue des Augustins

**BATIMENT**  
 Figure à l'atlas du Roi de 1691 et Napoléonien parcelle (N°866)  
 R+3 sur rue (1 & 2) + terrasse (1)  
 Entrée niveau sol rue  
 RdC commerce - atelier de peinture  
 Logements étages

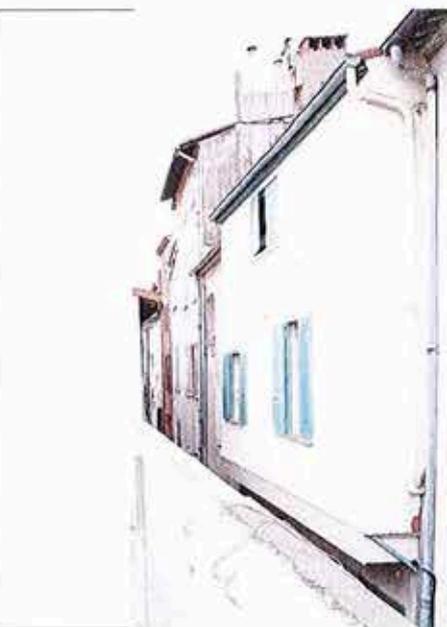
Rue de la Poissonnerie (colombage)

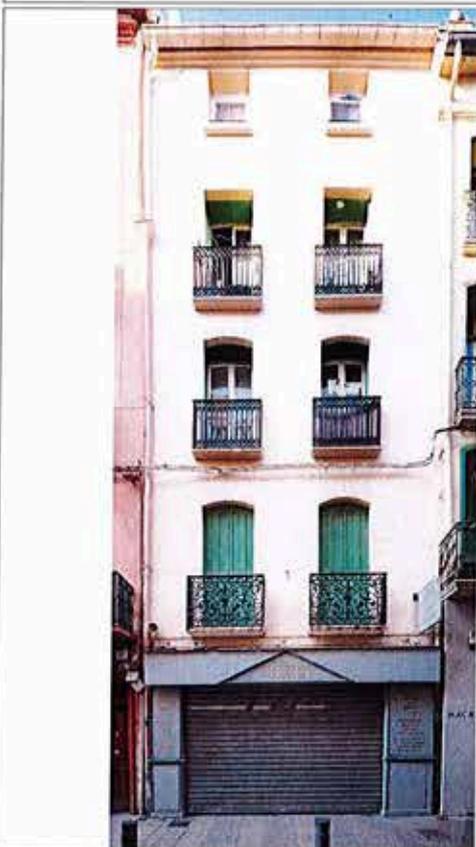
N°21 rue des Augustins

**BATIMENT**  
Figure à l'atlas du Roy de 1691 et Napoléonien parcelle (N°869)  
R+4 sur rue (1 & 2) + terrasse niveau combles (1)  
Entrée niveau sol rue  
RdC commerce  
Logements étages

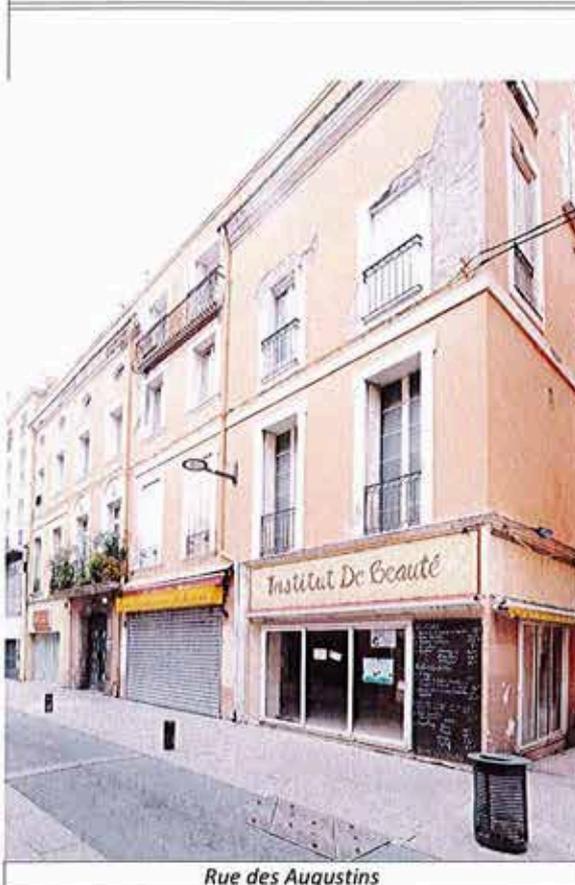
Rue des Augustins

<b>BATIMENT</b> Parcelle bâtie dans l'Atlas du Roy 1691 - figure au cadastre napoléonien R+3 avec terrasses partielles en toiture 3 commerces à RdC sur rue des Augustins (fermés) Logements aux étages supérieurs Entrée décentrée sur rue des Augustins			A modifier A conserver A conserver A conserver
<b>FACADES</b> Maçonneries enduites avec badigeon ocre orangé <b>Rue des Augustins</b> Façade à 4 travées (homogène à l'origine) RdC occupés en totalité par commerces <b>Travée de référence : 1ère ouest :</b> Fenêtres aux étages 1 et 2, garde-corps métal en tableau au 1er encadrements maçonnes, à cru, à crossettes. Plate-bande niveau plancher 1/2 Oculus ovales à l'étage 3 Appuis en pierre moulurée Vanteaux et volets bois repliables en tableau <b>Travée centrale</b> Porte d'entrée avec jambages pierre, couverte en arc segmentaire en pierre (claveaux) Vantaux métal et verre Etage 1 : 2 portes fenêtres donnant sur balcon pierre avec garde-corps XIX <sup>e</sup> s, tympan plat avec masque et archivolte <b>Travées Est</b> Fenêtres étage 3 avec balcon Fenêtres agrandies de la dernière travée <b>Rue de la Poissonnerie et retour</b> Baies hétérogènes inspirées de celles de la façade rue des Augustins et baies pour pièces de services Tuyauteries diverses Banne Grilles de défense	Moyen Moyen Majeur Moyen Majeur Majeur Majeur Majeur Majeur Moyen Moyen Moyen Sans Sans Moyen Sans Sans Majeur	A conserver A conserver Cons./Modif. Cons./Modif. A restaurer A restaurer A restaurer A restaurer A modifier Cons./Modif. A conserver A modifier A modifier Cons./Modif. A supprimer A supprimer A restaurer

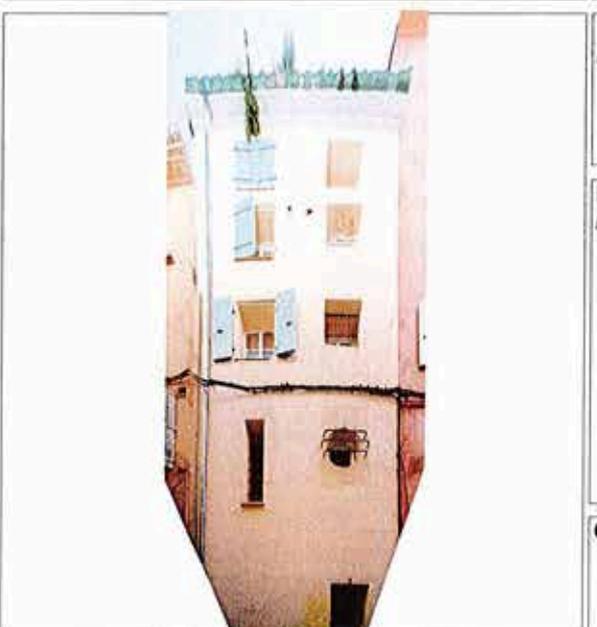
Rue de la Poissonnerie

**COUVERTURE**  
Deux versants en tuile canal  
Chéneau rue des Augustins  
Tortugade vernissée verte rue de la Poissonnerie  
Descente E.P. en zinc

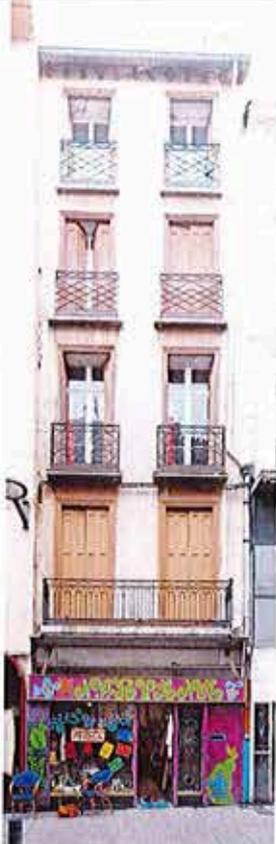
<p>Rue des Augustins</p>	<b>BATIMENT</b> <i>Parcelle bâtie dans l'Atlas du Roy 1691 - figure au cadastre napoléonien</i> <i>R+4/5 + Combles et terrasse partielle</i> <i>Entrée latérale sur rue des Augustins</i> <i>Commerce à RdC sur rue des Augustins</i>		Cons./Modif. A conserver A conserver
	<b>FACADE</b> <b>Rue des Augustins</b> <i>Ordonnancement général</i> <i>Enduit de chaux avec faux appareil à joints horizontaux</i> <i>Badigeon Terre de Sienne (vétuste)</i> <i>Portes fenêtres avec chambranles bois et volets bois moulurés</i> <i>Vantaux bois en partie récents</i> <i>Balcons et balconnets ciment</i> <i>Garde-corps XIX<sup>es</sup>.</i> <i>Devanture commerciale</i> <i>Garde-corps de terrasse</i>	Majeur Majeur Moyen Majeur Moyen Moyen Majeur Sans Sans	A conserver A restaurer A restaurer A restaurer Cons./Modif. Cons./Modif. A restaurer A modifier A modifier

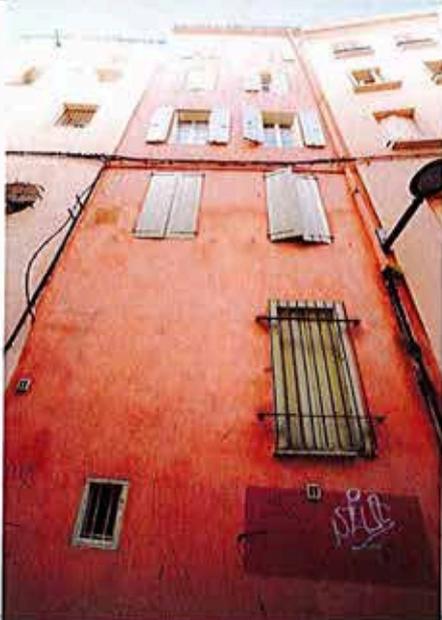
<b>Rue de la Poissonnerie</b> <i>Ordonnancement relatif</i> <i>Enduit de chaux ocre rouge</i> <i>Fenêtres à volets et vantaux bois</i> <i>Fenêtre à chambranle avec grille</i>	Moyen Moyen Moyen Moyen	Cons./Modif. A conserver Cons./Modif. Cons./Modif.
	<b>COUVERTURE</b> <i>Tuile canal</i> <i>Tortugade sur rue de la Poissonnerie avec descentes EP en zinc</i>		A conserver Moyen A conserver

<p>Rue de la poissonnerie</p>	<b>PARTIES COMMUNES</b> <i>Entrée avec carreaux de ciment au sol</i> <i>Escalier tournant à gauche avec jour, 1<sup>ère</sup> marche en volute</i> <i>Nez de marches bois et girons de terre cuite</i> <i>Rampe avec barreaux en fonte sur limon bois</i>	Moyen Majeur Majeur Majeur	A restaurer A conserver A conserver A conserver
	<b>PARTIES PRIVATIVES</b> <i>Peu d'éléments patrimoniaux apparents</i> <i>Cheminée en marbre au troisième étage et tomettes hexagonales</i>		Majeur A conserver
	<b>CLOTURE - ESPACES LIBRES - DIVERS</b>

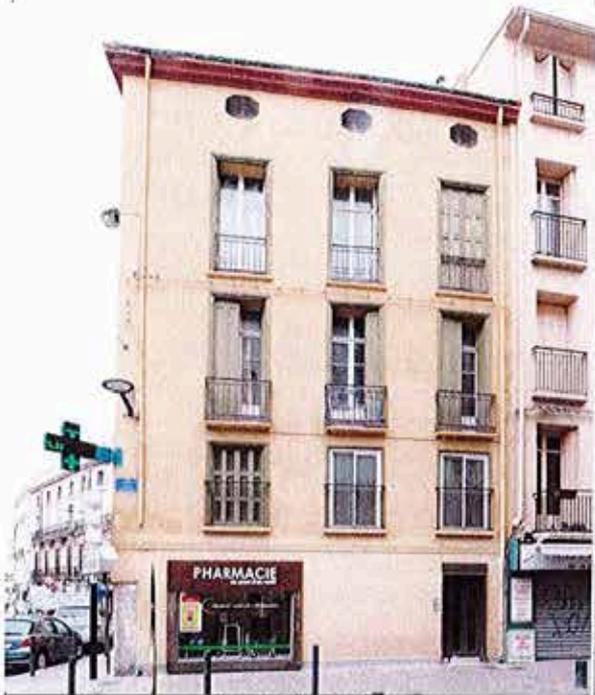
<p>Rue des Augustins</p>	<b>BATIMENT</b> Probable collage de deux anciennes parcelles, le tout figure en espace bâti sur l'Atlas du Roy (1691) et sur le cadastre napoléonien R+3/4 Commerce à RdC Logements aux étages Entrée rue des Augustins Angle adouci en pierre de las Fonts (Augustins/en Vestit)		A conserver A conserver A conserver A conserver Majeur A conserver
	<b>FACADE</b> <b>Rue des Augustins et retour sur place</b> Façade enduite avec badigeon ocre jaune, sans décor particulier Baies avec chambranles, volets repliables, vantaux bois à grands carreaux Balconnets en ciment avec garde-corps et autres garde-corps en tableau Oculus hexagonaux Corniche ciment badigeonnée ocre rouge Devantures contemporaines Survitrage étage 1 <b>Rue de la Poissonnerie et retour sur place</b> Façade enduite avec badigeon ocre jaune, sans décor particulier Baies modestes relativement ordonnancées avec arcs segmentaires Vantaux bois à grands carreaux Certaines avec volets bois récents repliables en tableau Grille de défense à RdC Corniche/génoise sur rue Poissonnerie	Moyen Majeur Majeur Majeur Moyen Moyen Sans Moyen Moyen Moyen Sans Sans Moyen	A conserver A conserver A conserver A conserver Cons./Modif. Cons./Modif. A supprimer A conserver Cons./Modif. Cons./Modif. Cons./Modif. Cons./Modif. Cons./Modif.

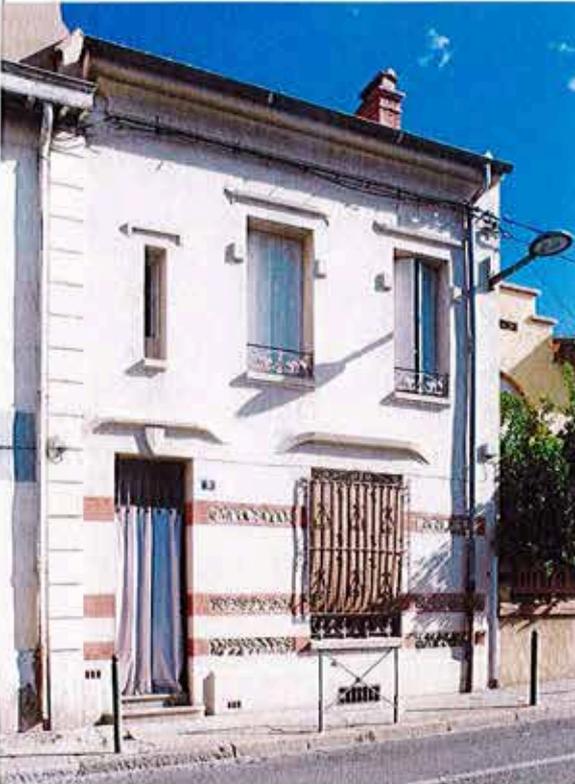
<b>BATIMENT</b> R+1 sur rue Rabelais RdJ+2 niveaux rue Ronsard Terrasses aux niveaux RdC et étage 1 Entrée latérale sur rue Rabelais Un logement		A conserver A conserver A conserver A conserver A conserver
	<b>FACADE RUE RABELAIS</b> Enduit badigeonné gris clair 3 assises de golets/cayrous à RdC Frontons(avec clé pour entrée), appuis et saillies en ciment <b>Fenêtres</b> Menuiseries bois récentes récentes Appuis fer forgé de style Art Nouveau Volets métalliques repliables en tableau Grille RdC	Majeur Majeur Majeur	A conserver A conserver A conserver
	<b>FACADE RUE RONSARD</b> Enduit badigeonné gris clair avec faux-joints filants Fenêtre avec vantaux bois d'origine et volets repliables en tableau Appui de cette fenêtre en ciment et garde-corps fonte Porte-fenêtre avec vantaux bois d'origine Contrevents bois à lames verticales	Moyen Majeur Moyen Majeur Moyen	Cons./Modif A conserver A conserver A conserver Cons./Modif

<b>COUVERTURE</b> Puissante corniche en ciment à larmier sur talon sur rue Rabelais Débord de toit sur chevrons rue Ronsard Tuile canal Gouttières et descentes EP en zinc	Majeur Moyen	A conserver Cons./Modif A conserver A conserver

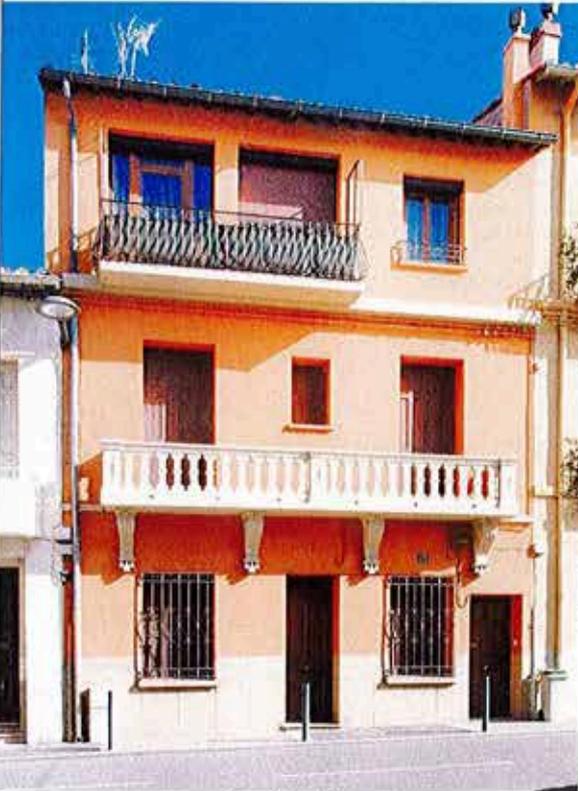
<p>Rue Rabelais</p>	<b>BATIMENT</b> RdC+2 sur rue Rabelais (le deuxième étage est récent) RdJ+3 rue Ronsard Entrée centrale originelle sur rue Rabelais (1 logement RdC) Entrée latérale récente sur rue Rabelais (2 logement étages 1 & 2) Bandeau en façade correspondant à l'ancienne corniche		Cons./Modif. Cons./Modif. A conserver Cons./Modif.
	<b>FACADE RUE RABELAIS</b> Ordonnée à 3 travées Enduit badigeonné ocre orangé Baies avec volets bois repliables en tableau (RdC et étage 1) Vantaux non vus Grilles métalliques RdC Balcon filant béton sur consoles avec balustrade à claire voie Fenêtre RdC avec grille Baies de l'étage et balcon	Majeur Moyen Moyen Sans Moyen Majeur Sans	A conserver A conserver A conserver A modifier Cons./Modif. A conserver A modifier
	<b>FACADE RUE RONSARD</b> Enduit badigeonné ocre orangé Baies disparates	Moyen Sans	A conserver A modifier

<b>COUVERTURE</b> Débord de toit sur chevrons Tuile canal Gouttière et descente EP en zinc		Cons./Modif. A conserver A conserver

Maison de ville surélevée dans les années 60 dans un style "indéterminé".  
Ce niveau peut-être supprimé dans un souci de dédensification et dans le cadre d'une opération globale, pour revenir à la volumétrie originelle, ou bien corrigé typologiquement dans un style contemporain.

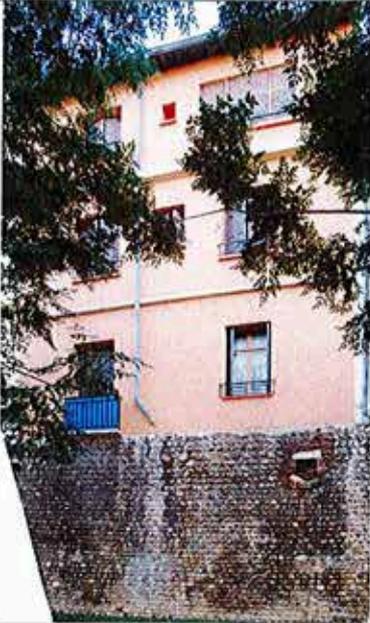
<p>Rue Ronsard</p>	<b>PARTIES COMMUNES</b>		
	<b>INTERIEUR</b> RdC : carreaux de ciment richement décorés		Majeur
	<b>CLOTURE - ESPACES LIBRES - DIVERS</b>

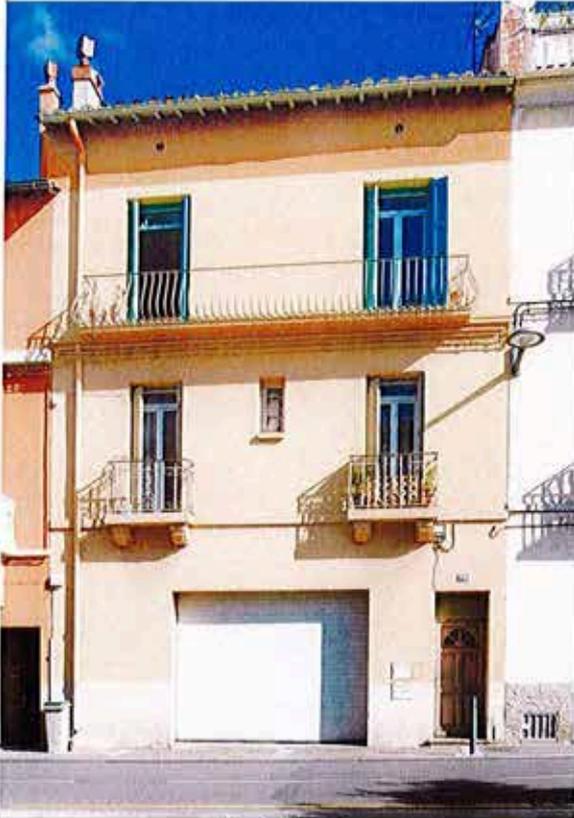
<b>BATIMENT</b>		
	R+2 sur rue Rabelais		A conserver
	Rd+3 côté rue Ronsard		A conserver
	Entrée latérale sur rue Rabelais (1 logement) Porte de garage centrale		A conserver A modifier

ILOT	N°	CADASTRE	AD 382	INTERVENTION	
AD	1	ZONAGE	Usb	Oui	
		LEGENDE	5 bis		
Adresse:			19, rue Rabelais	Investigation / Travaux	
<b>GENERALITES / INTERVENTIONS PRINCIPALES / ORIENTATIONS</b>					
<p>Maison des années 1930 participant à une séquence architecturale homogène.                  Modifier le vantail de la porte d'entrée et la porte de garage.                  Modifier les menuiseries des portes fenêtres et fenêtres, homogénéiser les volets bois.</p>

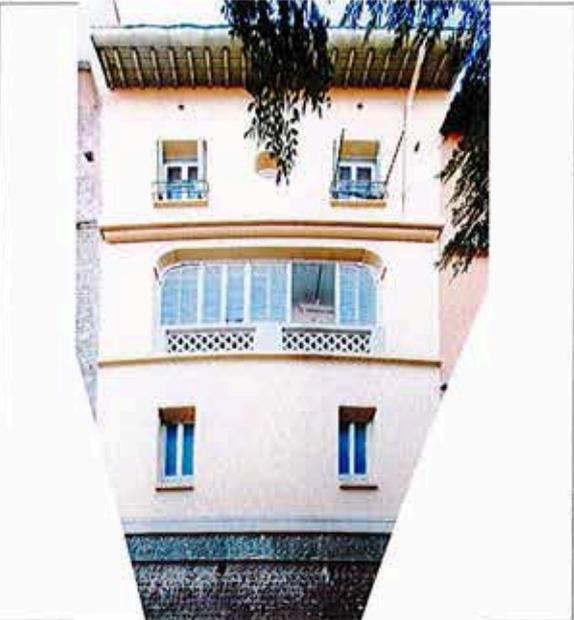
<b>FACADE RUE RABELAIS</b>		
	Enduit de chaux "Terre de Sienne" avec bandeau supérieur contrasté	Majeur	A conserver
	Balcons sur corbeaux le tout en ciment, garde corps homogènes	Majeur	A conserver
	Balcon filant ciment avec garde-corps galbé	Sans	A modifier
	Portes fenêtres avec vantaux aluminium	Sans	A modifier
	Volets bois à panneaux repliables en tableau	Majeur	A conserver
	Porte d'entrée avec vantail bois récent	Sans	A modifier
	Porte du garage avec rideau aluminium	Sans	A modifier
	<b>FACADE RUE RONSARD</b>		
	Enduit dito rue Rabelais	Majeur	A conserver
	Ordonnement des baies	Majeur	A conserver
	Fenêtres niveau 2 avec vantaux bois récents	Sans	A modifier
	Loggia avec verrière bois, garde corps maçonné à décor de croisillons	Majeur	A restaurer
	Porte fenêtre niveau 2 cuisine à côté de la loggia	Majeur	A restaurer
Fenêtres niveau 4 avec volets bois repliables, garde corps plaqués Vantaux de ces baies en aluminium	Majeur Sans	A conserver A modifier

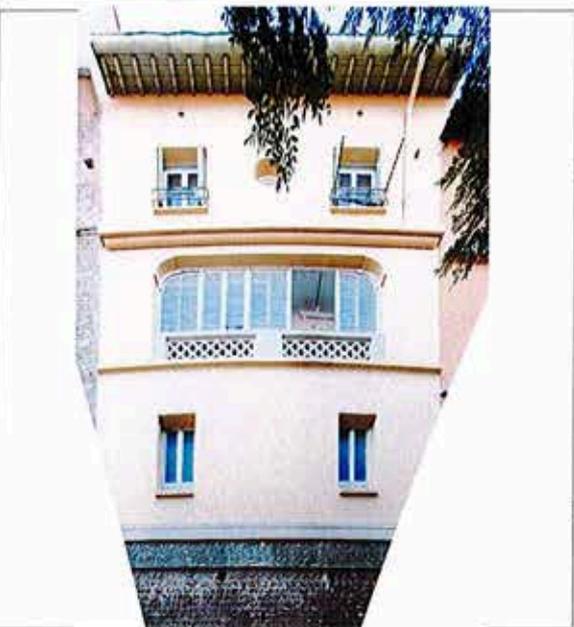
<b>COUVERTURE</b>		
	Tuile canal sur chevrons chantournés débordants Gouttière et descente EP en zinc	Majeur	A conserver A conserver

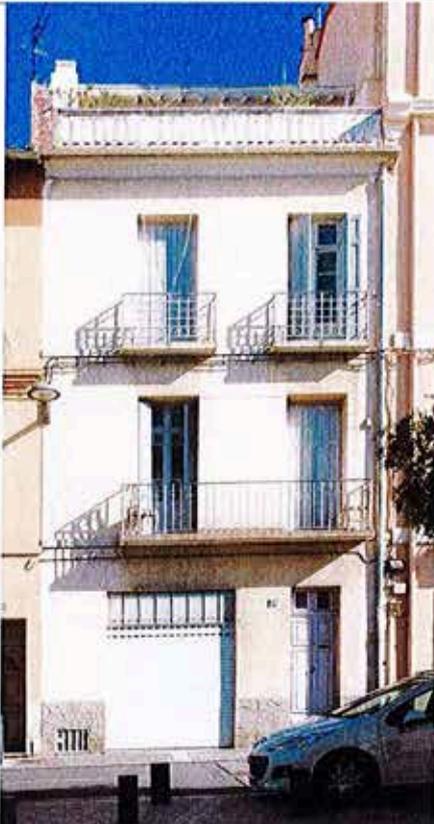
<b>BATIMENT</b>		
	R+3 sur rue Rabelais avec terrasse partielle au dernier niveau		A conserver
	RdJ+4 côté rue Ronsard		A conserver
	Entrée latérale sur rue Rabelais (1 logement)		A conserver
	Porte de garage centrale		A modifier

<b>FACADE RUE RABELAIS</b>		
	Enduit de chaux avec badigeon gris clair	Majeur	A restaurer
	Balcons ciment au niveau 3 avec garde-corps homogènes	Majeur	A conserver
	Balcon ciment filant avec garde-corps fer forgé récent	Moyen	Cons./Modif.
	Portes fenêtres		
	Volets bois à panneaux repliables en tableau	Majeur	A conserver
	Vantaux bois d'origine	Majeur	A conserver
	Porte d'entrée avec vantail bois récent	Sans	A modifier
	Porte du garage avec rideau aluminium	Sans	A modifier
	Balustrade maçonnée	Moyen	Cons./Modif.

En façade sur rue Racine : homogénéiser les verrières sur le modèle du niveau 3. Le dernier niveau qui correspond à une surélévation récente doit être supprimé ou modifié dans une typologie contemporaine en harmonie avec l'environnement immédiat.

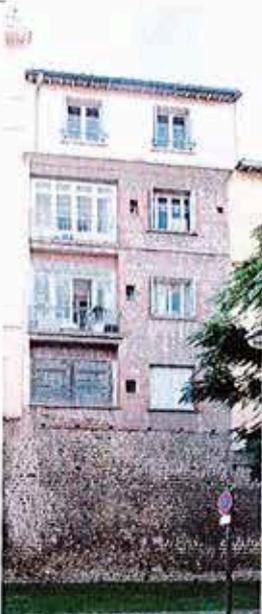
<b>FACADE RUE RONSARD</b>		
	Maçonneries de moellons et cayrous au-dessus du rempart	Majeur	Rest./Modif.
	Ordonnancement des baies	Majeur	A conserver
	Fenêtres niveaux 2 à 4 : menuiseries bois et volets bois d'origine	Majeur	A conserver
	Menuiseries bois et volets bois d'origine	Majeur	A restaurer
	Fenêtres niveau 4 avec volets bois repliables, garde corps plaqués	Majeur	A conserver
Dernier niveau (5)	Sans	A modifier

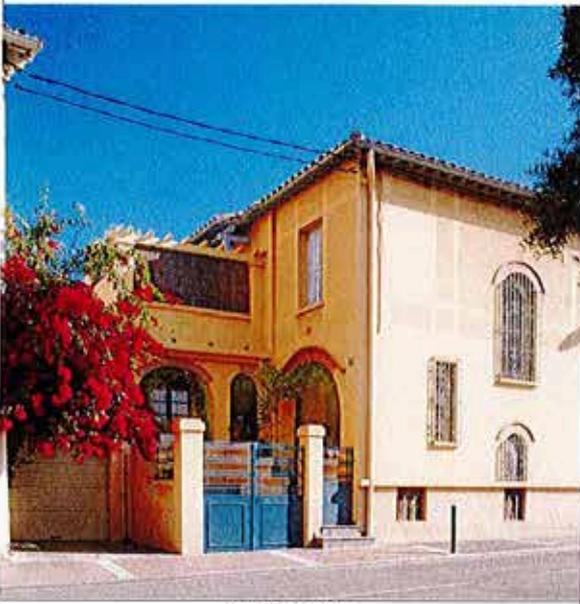
<p style="text-align: center;">Rue Rabelais</p>	<b>BATIMENT</b> <i>R+2 sur rue Rabelais avec terrasse partielle au dernier niveau                      Rd+3 côté rue Ronsard                      Entrée par porche sur cour rue Rabelais</i>		<b>A conserver</b> <b>A conserver</b> Majeur <b>A conserver</b>
	<b>FACADE RUE RABELAIS</b> <i>Enduit de chaux avec badigeon ocre jaune.                      Soubassement ciment avec faux appareil opus incertum                      Décor de tables affleurées à l'enduit tyrolien                      Porte d'entrée avec vantail bois                      Baies ordonnancées avec grilles ou/et voletsrepliables en tableaux                      Fenêtres couvertes en arcs segmentaires, claveaux et archivolte cayrous                      Arcatures cour, couvertes en plein cintre, claveaux partiels et archivolte en cayrous                      Terrasse-loggia traversante avec pergola partielle maçonnée</i>	Majeur <b>A conserver</b> Majeur <b>A conserver</b> Moyen <b>A conserver</b> Moyen <b>A conserver</b> Majeur <b>A conserver</b> Majeur <b>A conserver</b> Majeur <b>A conserver</b> Majeur <b>A conserver</b>	<b>A conserver</b> <b>A conserver</b> <b>A conserver</b> <b>A conserver</b> <b>A conserver</b> <b>A conserver</b> <b>A conserver</b>

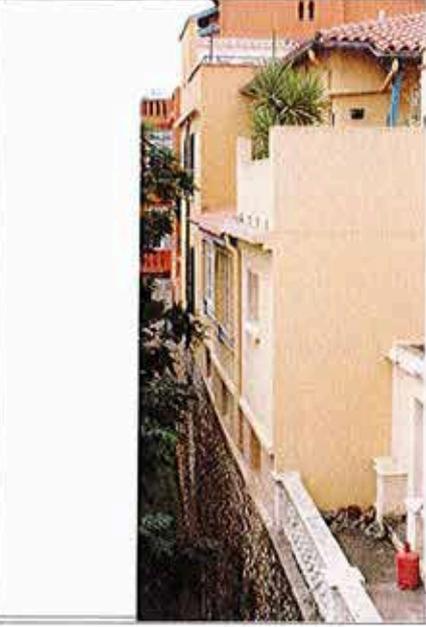
<b>FACADE RUE RONSARD</b> <i>Enduit de chaux avec badigeon ocre jaune.                      Faux appareil de joints coupés au niveau 2                      Ordonnement des baies avec menuiseries bois</i>	Majeur <b>Rest./Modif.</b> Majeur <b>A conserver</b> Majeur <b>A conserver</b>	
	<b>COUVERTURE</b> <i>Tuile canal sur chevrons chantournés débordants et aisseliers côté ouest                      Gouttière et descente EP en zinc</i>	Majeur <b>A conserver</b> <b>A conserver</b>

<p style="text-align: center;">Rue Ronsard</p>	<b>PARTIES COMMUNES</b>		
	<b>INTERIEUR</b> <i>Non visité</i>		
	<b>CLOTURE - ESPACES LIBRES - DIVERS</b> <i>Clôture maçonnée et portail métallique dans la typologie de l'immeuble</i>	Majeur <b>A conserver</b>

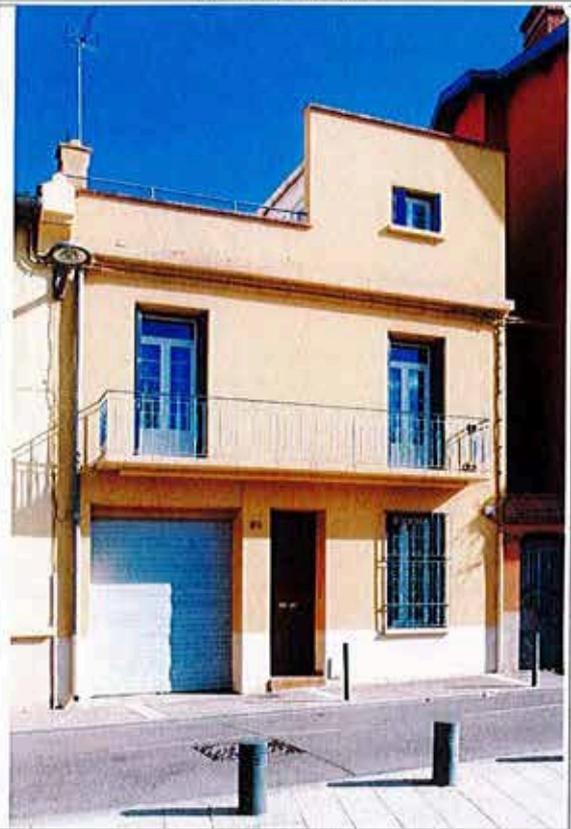
Rue Rabelais

<b>BATIMENT</b>	R+2 sur rue Rabelais avec terrasse au dernier niveau RdJ+3 côté rue Ronsard Entrée centrale sur rue Rabelais (1 logement) Porte de garage latérale		Cons./Modif Cons./Modif A conserver Cons./Modif
-----------------	---	--	--

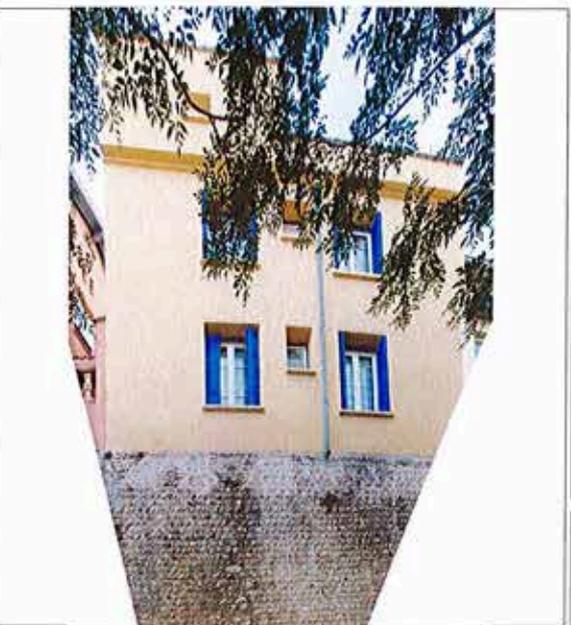
Rue Ronsard

<b>FACADE RUE RONSARD</b>	Enduit de chaux avec badigeon ocre jaune Baies ordonnancées Volets bois repliables en tableau Vantaux PVC Volume du dernier niveau	Majeur Majeur Moyen Sans Sans	A restaurer A restaurer Cons./Modif A modifier A modifier
---------------------------	--	---	---

<b>COUVERTURE</b>	Tuile canal sur édicule du dernier niveau et terrasse Gouttière et descente EP en zinc peint	Sans	A modifier A conserver
-------------------	---	------	---------------------------

<b>ESCALIER</b>	Sol de l'entrée et des paliers en carreaux de grès Marches et contre marches pleines en granito sur mur d'échiffre Rampe avec barreaudage fonte, à l'anglaise	Sans Majeur Majeur	A modifier A conserver A conserver
-----------------	---	--------------------------	--

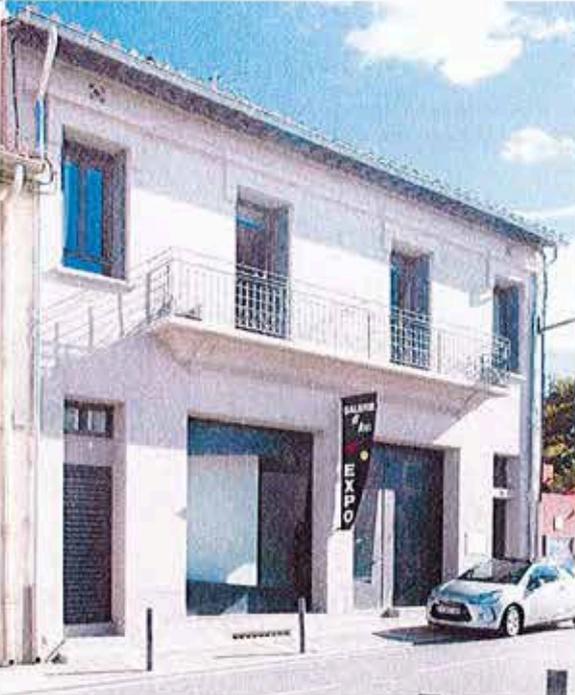
<p style="text-align: center;"><i>Rue Rabelais</i></p>	<b>BATIMENT</b> <i>R+1 sur rue Rabelais</i> <i>Rd+2 côté rue Ronsard</i> <i>Deux entrées latérales sur rue Rabelais</i> <i>Un logement à l'étage</i> <i>Galerie d'art à RdC</i>		<b>A conserver</b> <b>A conserver</b> <b>A conserver</b> <b>A conserver</b> <b>Cons./Modif.</b>		
	<b>FACADE RUE RABELAIS</b> <i>Enduit avec badigeon gris</i> <i>Bandeau supérieur maçonné, en saillie</i> <i>Balcon filant avec console filante en doucine</i> <i>garde-corps de style Art Déco</i> <i>Baies ordonnancées</i> <i>Portes fenêtres et fenêtres</i> <i>Vantaux bois récents</i> <i>Baies commerciales à RdC</i> <i>Vantaux récents des portes d'entrée</i>	Majeur Majeur Majeur Majeur Majeur Moyen Moyen Moyen	<b>A conserver</b> <b>A conserver</b> <b>A conserver</b> <b>A conserver</b> <b>A conserver</b> <b>Cons./Modif.</b> <b>Cons./Modif.</b> <b>Cons./Modif.</b>

<b>FACADE RUE RONSARD</b> <i>Enduit avec badigeon gris</i> <i>Ordonnement des baies sur quatre travées</i> <i>Larges fenêtres du niveau 2 avec menuiseries bois</i> <i>Fenêtres du dernier niveau</i> <i>Volets bois repliables en tableau</i> <i>Vantaux bois</i>	Majeur Majeur Majeur Moyen Majeur	<b>A conserver</b> <b>A conserver</b> <b>A restaurer</b>  <b>Cons./Modif.</b> <b>A restaurer</b>

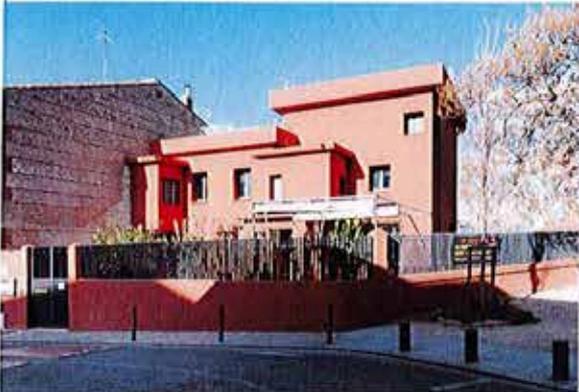
<p>Rue Rabelais</p>	<b>BATIMENT</b> <i>R+2 sur rue Rabelais</i> <i>Entrée sur rue Rabelais par cour/jardin</i> <i>Volume en articulation de 2 corps, semi-circulaire et quadrangulaire en façade sur rue Rabelais</i> <i>Affectation : commerce (restaurant)</i>		<b>A conserver</b> <b>A conserver</b> <b>A conserver</b>
	<b>FACADE RUE RABELAIS</b> <i>Articulation de plusieurs volumes en saillie badigeonnés ocre rouge</i> <i>Menuiseries bois refaites récemment à l'identique des originaux</i>	Majeur Majeur	<b>A conserver</b> <b>A conserver</b>
	<b>FACADE RUE RONSARD</b> <i>Rehausse de la tour percée d'une verrière de style Art-Déco avec menuiseries bois refaites récemment à l'identique des originaux</i> <i>Verrière en arase de rempart (dessin non conforme à l'original)</i> <i>Baie en arrachement de rempart au-dessus du glacis couverte en arc segmentaire avec reprise en caoyous</i>	Majeur Majeur	<b>A conserver</b> <b>Cons./Modif.</b>

Ce pavillon construit sur l'une des tours du rempart XIII<sup>s</sup>. était l'atelier et la maison du peintre Louis Bausil.  
Immeuble à conserver, des aménagements ponctuels peuvent être autorisés dans le style et l'esprit.

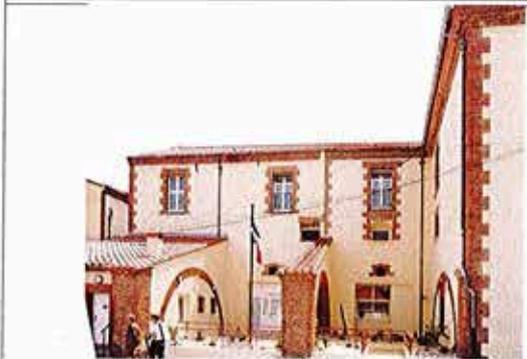
<b>BATIMENT</b> Figure au cadastre napoléonien (Académie), Parcelle bâtie en 1686 R+3 avec entresol et appentis en rdc au sud-est Accès au nord depuis la terrasse (ancien manège extérieur) Partie de la fonderie, salle d'exercice et écurie en RdC, étage remanié Bâti arrière XVIIe s. agrandi XIXe s. + Annexe atelier maréchal ferrand	Majeur	A conserver A restaurer
	<b>FACADE</b> R+3, ordonnancée à trois travées corps de bâti XVIIIe et XIXe s, Encadrement des percements en brique Fronton XIXe s, encadrement mouluré en brique Arc en plein cintre, en brique, vestiges de l'ancienne fonderie Bâti arrière (photo 1) ancienne fonderie en RdC, percements remaniés Portes d'entrée et menuiseries baies (restauration récente) à l'exception des baies du 1er étage (fenêtres à petites carreaux et petits bois) Chainage d'angle en brique Enduit avec badigeon (restauration récente)  <b>Bâtiments annexes à l'ouest : atelier et logis du maréchal -ferrand</b> Atelier RdC Logis R+1 Accès rampe avec pas d'âne au sud-ouest	Majeur Majeur Majeur Majeur Majeur Majeur Majeur	A conserver A conserver A conserver A conserver A restituer A modifier A conserver A conserver A conserver A conserver A conserver A restaurer A restaurer A conserver

<b>GENERALITES / INTERVENTIONS PRINCIPALES / ORIENTATIONS</b>
Ancienne caserne Galliéni aménagée au sein de la fonderie de canons édifée en 1643 [dont une partie se trouve sur la parcelle n°358 (ancien évêché)], devenue école militaire en 1751- 1760 sous l'implusion du Maréchal de Mailly. Délaissé en 1789, le bâtiment retrouve sa vocation militaire en 1824-1829 (présence d'armes lourdes et de chevaux). Désigné caserne Galliéni en 1945, le bâtiment est alors destiné au service d'intendance militaire. Propriété de la commune, le bâtiment accueille depuis 1995 l'association des anciens combattants. Bâtiment militaire d'intérêt patrimonial majeur méritant d'être protégé au titre des MH.

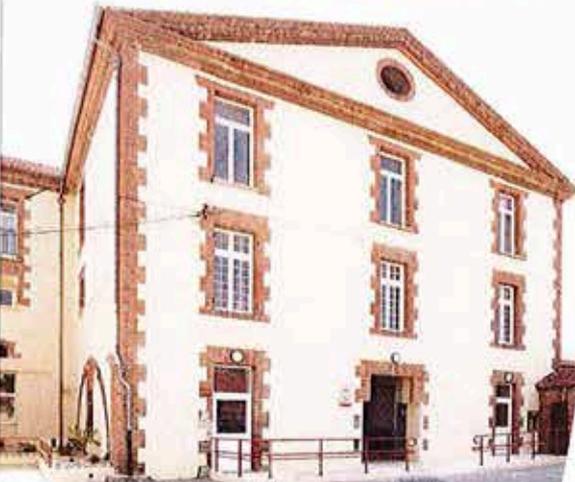
<b>COUVERTURE</b> Toiture 2 pentes axées est-ouest (ancienne fonderie) et sud-nord (corps de bâtiment agrandi au XIX <sup>e</sup> s). Charpente XIX <sup>e</sup> s.	Majeur Majeur	A conserver A conserver
	<b>PARTIES COMMUNES</b> Escalier réaménagé au cours de la 2nd moitié du XXe s, En RdC espaces correspondant salle des exercices et écuries conservés En RdC espace de l'ancien haut fourneau volume perceptible	Majeur Majeur	A conserver A conserver

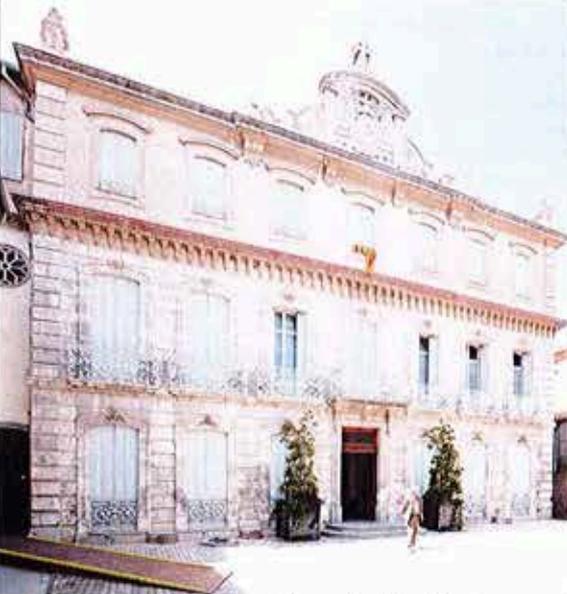
<b>BATIMENT</b>		
	Figure sur le cadastre napoléonien, parcelle bâtie en 1686		
	R+1, bâti primitif XVIIe s, remanié XVIII° s.	Majeur	A conserver
	R+2 surélévation avec fronton segmentaire avec armoirie de Msgr.	Majeur	A conserver
	Bâtiment latéral sud, hétérogène bâti remanié XX e s.	Mineur	A restaurer
Bâtiment latéral nord, ancienne fonderie, bâti remanié XX e s.	Majeur	A restaurer	
Dans le jardin, petit belvédère au nord-ouest	Majeur	A conserver

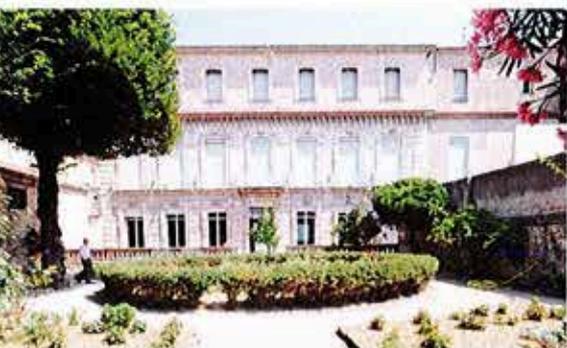
<b>FACADE</b>		
	Façade R+3 ordonnancée à 7 travées	Majeur	A conserver
	Parement RdC & R+1 en pierres de taille avec refends	Majeur	A conserver
	Parement simple en pierres de taille en R+3	Majeur	A conserver
	Chainage d'angle en pierres de taille	Majeur	A conserver
	Bondeaux filants moulurés en R+1	Majeur	A conserver
	Ancien niveau du bâti primitif avec décor à l'Antique	Majeur	A conserver
	Percement encadrement mouluré à crossette, arc segmentaire avec clés sculptées (staff) décor végétal en RdC et putti en R+1	Majeur	A conserver
	Corniche supérieure supportant un fronton segmentaire avec armoiries	Majeur	A conserver
	Décor à l'Antique (modillons à volutes, pots à feu aux angles)	Majeur	A conserver
	Garde corps, ferronnerie XVIIIe s,	Majeur	A conserver
	Contrevents extérieurs début XXe s,	Majeur	A conserver
	Portes d'accès sur cour et jardin menuiserie ouvragée	Majeur	A conserver

<b>COUVERTURE</b>		
	Tuile de type canal	Majeur	A conserver
	Décor corniche de toiture à l'Antique	Majeur	A conserver

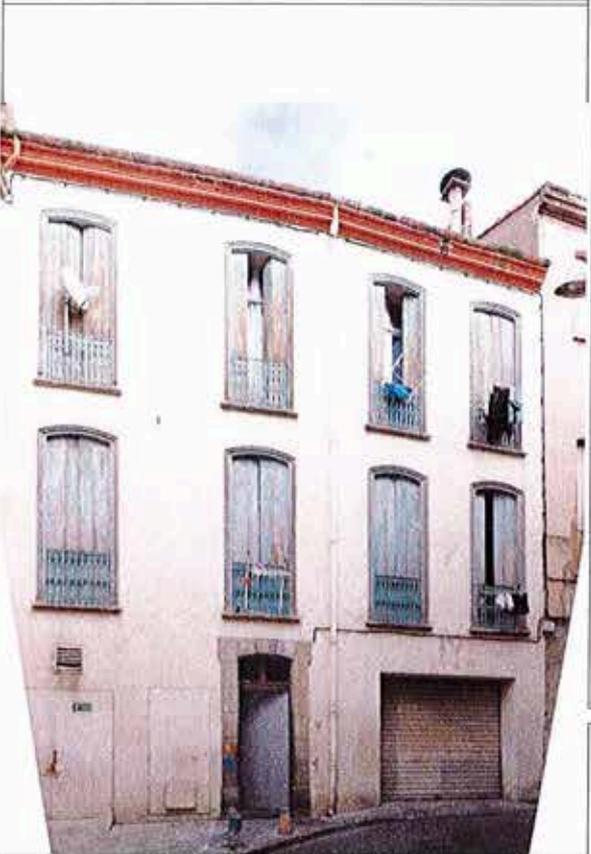
Rue Saint-François de Paule

**BATIMENT**  
*Figure en partie au cadastre napoléonien*  
 Porte piétonne centrale attenante à un garage  
 Local technique en RdC (non accessible)  
 Logements uniquement aux étages (locatifs)  
 Patio central desservant les appartements

Immeuble faisant partie au XIXe s, d'une imposante demeure regroupant les parcelles attenantes n°406 & 360 et présentant à l'emplacement de l'église St-Sébastien un corps de bâtiment s'ouvrant en partie arrière vers le nord sur un vaste jardin aujourd'hui disparu. Immeuble ayant fait l'objet d'une recomposition et division intérieure en quatre logements, plus un garage et un local technique en RdC au cours de la seconde moitié du XXe s. Suppression des portes métalliques, restitution des percements et traitement des menuiseries en RdC.

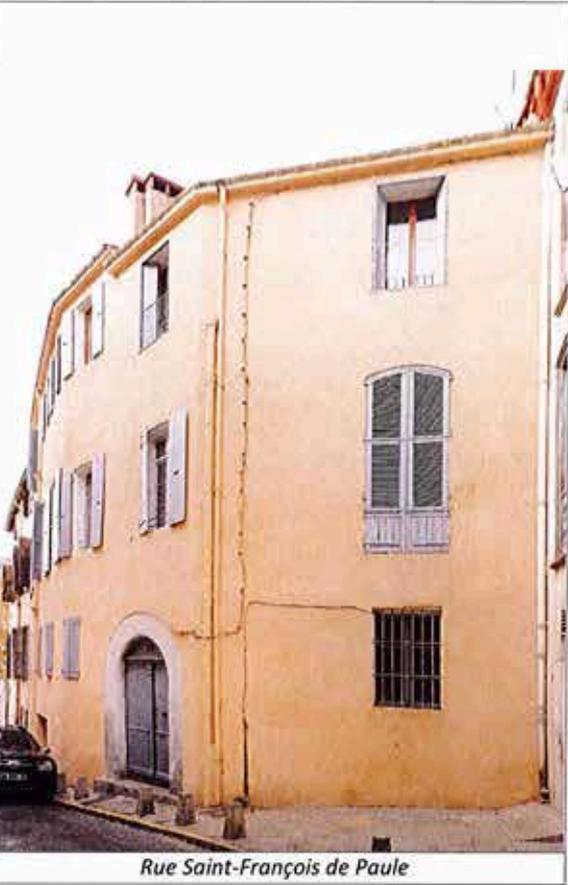
Rue Saint-François de Paule

**BATIMENT**  
 Figure au cadastre napoléonien avec un vaste jardin au nord attenant à l'église des frères mineurs  
 Accès depuis une porte en plein cintre avec chanfrein (bâti primitif)  
 Façade enduite et badigeon (travaux récents) hypothèse vestiges baies percements primitifs sous l'enduit  
 10 logements locatifs et propriétaires occupants  
 RdC local professionnel

Immeuble faisant initialement partie de l'ancien couvent des Dominicains (bâtiment conventuels), ayant fait l'objet d'une division et de divers réaménagements entre les XVIII<sup>e</sup> et XX<sup>e</sup>. Immeuble susceptible de conserver des indices archéologiques primitifs (surveillance archéologique en cas de travaux à envisager)

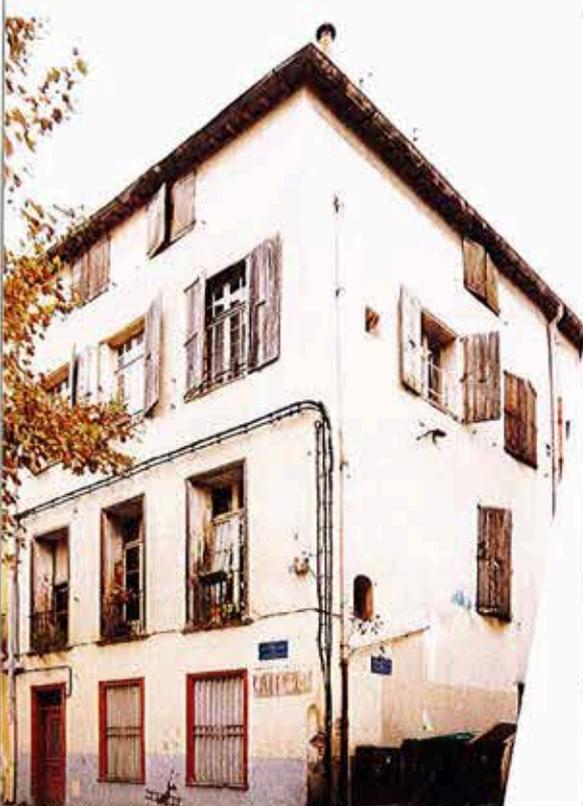
<p>Angle Place de la Révolution Française et Rue Saint-François de Paule.</p>	<p><b>BATIMENT</b></p> <p>Figure au cadastre napoléonien</p> <p>Porte d'entrée principale latérale, accès de plein pied avec la place</p> <p>Porte d'entrée secondaire sur rue</p> <p>Un seul logement, propriétaire occupant (ancien commerce en RdC enseigne peinte Laiterie sur façade)</p>	mineur Sans mineur	A restaurer A restaurer A conserver
	<p><b>FACADE</b></p> <p>Façade principale sur place ordonnancée R+3 à trois travées</p> <p>Façade latérale, hétérogène, vestige baie XVIIe s,</p> <p>Petite niche en plein cintre côté rue St-François de Paule</p> <p>2 anciennes baies typologie XVIIe s en R+1, conservant menuiserie petits carreaux, petits bois et traverse en bois</p>	Majeur Majeur Majeur Majeur	A conserver A conserver A conserver A modifier
	<p><b>COUVERTURE</b></p> <p>Tuile de type canal</p> <p>Sous toit débord de chevrons</p>	Majeur Majeur	A conserver A conserver

Immeuble lié à l'origine à la parcelle attenante orientale n°363, pouvant correspondre à un bâtiment conventuel de l'ancien couvent des Dominicains ayant fait l'objet d'une division et de nombreux remaniements entre les XIX<sup>e</sup> et XX<sup>e</sup> s. Réaménagement en maison bourgeoise au cours du XIX<sup>e</sup> s. dont le programme intérieur demeure conservé. Propriétaire occupant.

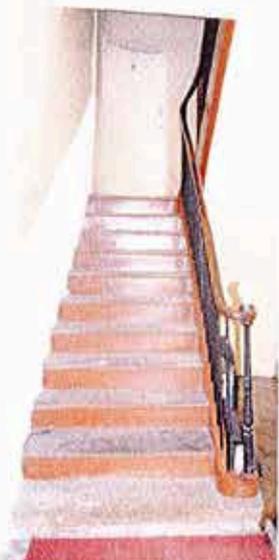
<p>Escalier tournant suspendu fin XIXe début XXe s.</p>	<p><b>PARTIES COMMUNES</b></p> <p>Escalier tournant suspendu XIXe s, marches en pierres de taille en R+1 puis escalier rampe bois mouluré desservant le 2nd &amp; les combles</p> <p>Sol en carreaux de ciment à motif géométrique</p> <p>Nez de marche en bois et carreaux de laçon escalier R+2</p>	Majeur mineur Majeur mineur	A conserver A conserver A conserver A conserver
	<p><b>PARTIES PRIVATIVES</b></p> <p>En R+3, vestige porte intérieure typologie XVIIe s,</p> <p>En R+3, ancien potager (espace de service XIXe s,)</p> <p>R+1, vestige corbeau en quart de cercle (bâti primitif à confirmer)</p> <p>R+1 plafond à caisson en lattes &amp; plâtre, recouvrant 1 plafond à la française (hypothèse)</p> <p>R+1 cheminée &amp; décor de gypserie fin XIXe début XXe s,</p> <p>R+1 chambre avec alcôve et porte conduisant à la parcelle attenante</p> <p>R+2: 2 cheminées en marbre noir, début XXe et décor de gypserie</p> <p>Menuiseries petits carreaux &amp; petits bois en R+1 &amp; R+2</p>	Majeur mineur Majeur Majeur Majeur Majeur Majeur	A conserver A conserver A identifier A identifier A conserver A conserver A conserver A conserver

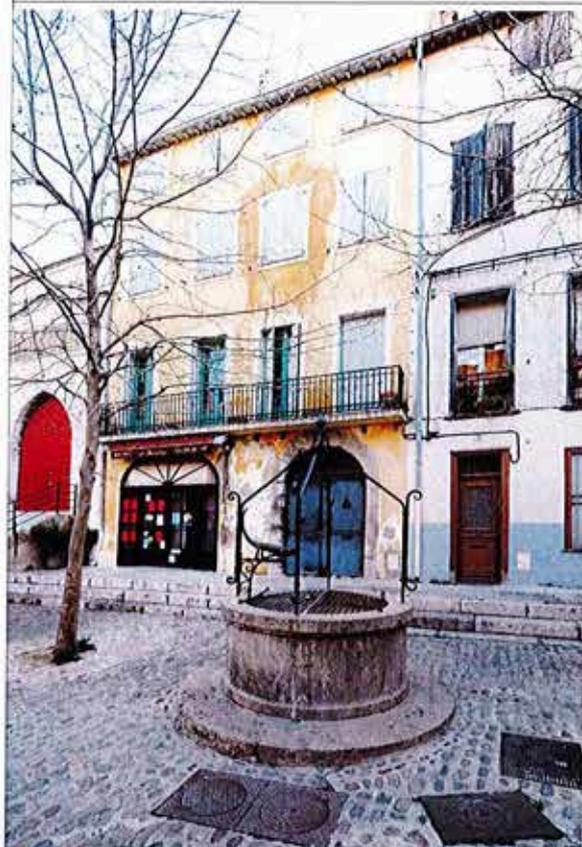
Place de la Révolution Française

<b>BATIMENT</b>			
Figure sur le cadastre napoléonien			
Accès ancien portail en plein cintre avec chanfrein (typologie XIIIe XIVe s)			
3 logements aux étages			
1 commerce en RdC

<b>FACADE</b>			
En R+3 étage d'attique, ordonnancée 4 travées.	Majeur	A conserver	
R+1: balcon sur toute la longueur de la façade (remaniement début XX*)	Majeur	A conserver	
Enduit récent mortier de ciment, traces d'humidité en RdC et reprise R+2	mineur	A restaurer	
Encadrement des baies décor mouluré en staff (à confirmer) début XX* s.	Majeur	A conserver

<b>GENERALITES / INTERVENTIONS PRINCIPALES / ORIENTATIONS</b>
Bâti primitif XIIIe, XIVe s, remanié XVIIe s, (millésime sur la clef de la porte principale 1698) puis au cours des XIXe et XXe s.

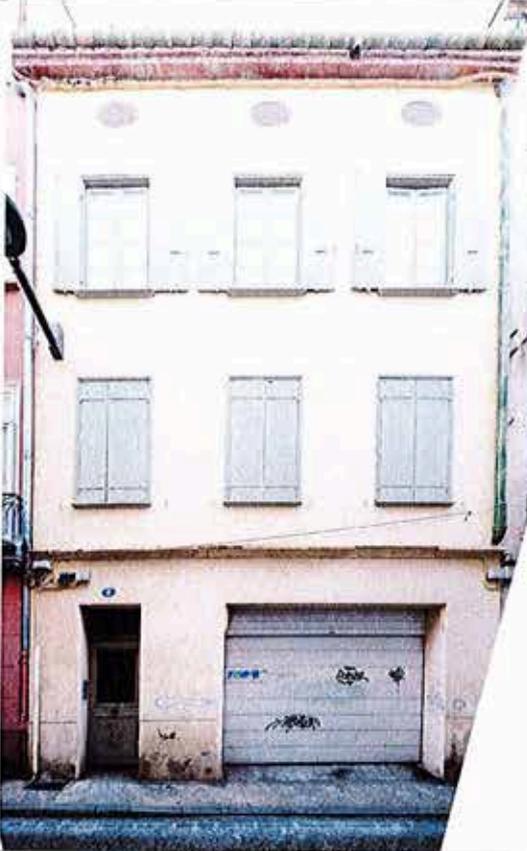
<b>BATIMENT</b>		
	Figure sur le cadastre napoléonien, rattaché à la parcelle n°368		
	Porte piétonne latérale attenante à un garage	Majeur	A conserver
	4 logements		
	Transformation RdC en porte de garage, origine 2 baies alignées	Sans	A restaurer
	<b>FACADE</b>		
	Façade R+2 ordonnancée 3 travées et niveau des combles avec oculi	Majeur	A conserver
	Porte menuiserie ouvragée avec imposte vitrée (fin XIXe, début XXe s.)	Majeur	A conserver
	Contrevents extérieurs à grandes planches en bois	Majeur	A conserver
	Porte de garage de type roulant	Sans	A modifier
	Enduit avec badigeon (travaux récents)	mineur	A restaurer
	<b>COUVERTURE</b>		
	Tuile de type canal	Majeur	A conserver
	Corniche moulurée en terre cuite	Majeur	A conserver
	Chéneau & descente d'eau en terre cuite vernissée vert	Majeur	A conserver
	<b>PARTIES COMMUNES</b>		
	Escalier tournant suspendu fin XIXe, début XXe s.	Majeur	A conserver

Nez de marche en bois et giron carreaux de Lançon	Majeur	A conserver
	Palier avec tommettes hexagonales en terre cuite	Majeur	A conserver
	Porte intérieure dans l'arrondi de la montée d'escalier	Majeur	A conserver
	<b>PARTIES PRIVATIVES</b>		
	<b>CLOTURE - ESPACES LIBRES - DIVERS</b>		
	Cour intérieure centrale, au nord de l'escalier des parties communes	Majeur	A conserver
	Terrasse au dernier étage	mineur	A restaurer

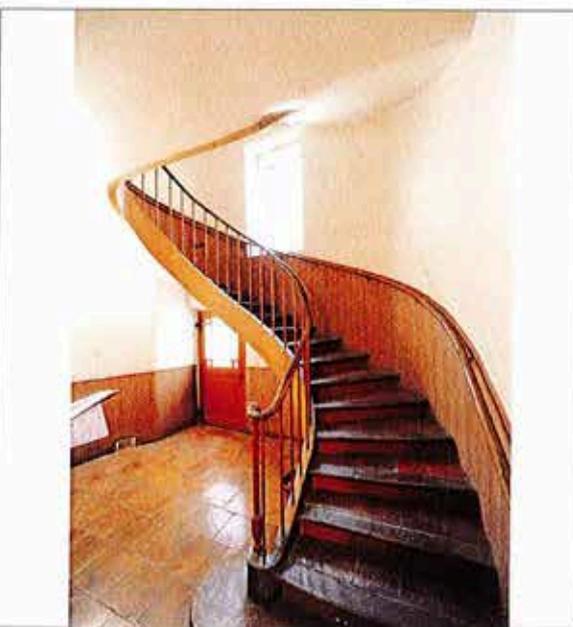
Volée d'escalier tournant suspendu
