# VILLE DE PERPIGNAN

## SITE PATRIMONIAL REMARQUABLE

PLAN DE SAUVEGARDE ET DE MISE EN VALEUR

**Fiches Immeubles**  
**ILOTS AB - AD - AE - AH**

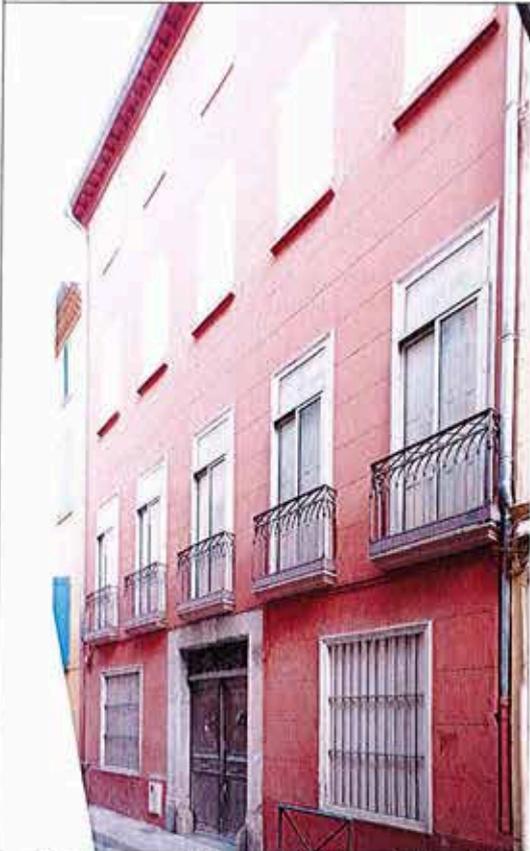
<b>BATIMENT</b> <i>Figure au cadastre napoléonien en liaison avec parcelle n°368</i> <i>Porte piétonne monumentale centrée, encadrement pierres de taille</i> <i>Un seul logement (propriétaire occupant à confirmer)</i>	Majeur	A conserver
	<b>FACADE</b> <i>Façade R+3, ordonnancée 5 travées</i> <i>Portail d'entrée menuiseries 2 vantaux à panneaux avec imposte vitrée</i> <i>Baies avec encadrement mouluré bois, contrevents extérieurs repliables en tableau (doublage extérieur vitrage coulissant, travaux récents)</i> <i>Enduit avec badigeon &amp; lignes horizontales tirées au fer</i> <i>Garde-corps balconnet, ferronnerie ouvragée, début XXe</i> <i>RdC, grille de protection à traverse évidée</i>	Majeur Majeur Majeur Sans mineur Majeur Majeur	A conserver A conserver A conserver A supprimer A restaurer A conserver A conserver
	<b>COUVERTURE</b> <i>Tuile de type canal</i> <i>Débord de toit à chevrons</i>	Majeur Majeur	A conserver A conserver

Contrevents extérieurs repliables en tableau à RdC

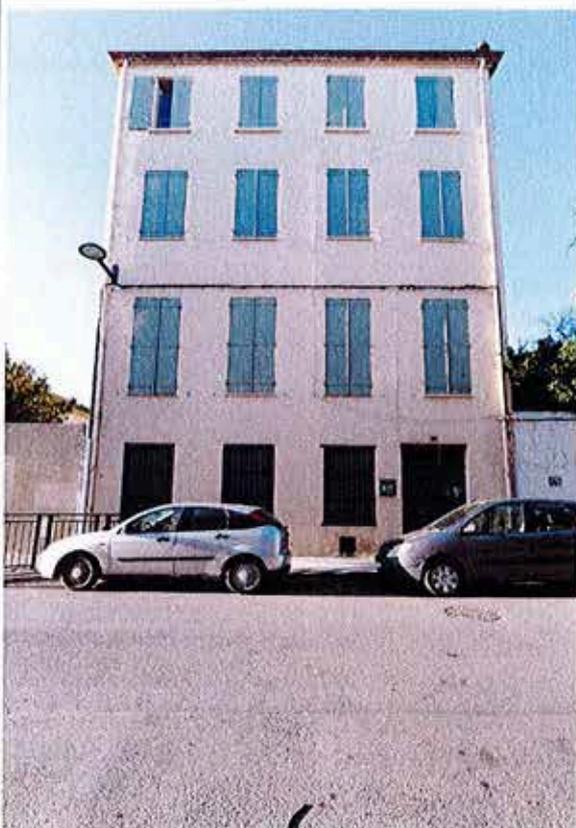
<b>BATIMENT</b> L'immeuble bâti côté nord-est figure au cadastre napoléonien Ilot non bâti en 1691 Ecole à RdC et étage de part et d'autre de la cour Logements à l'étage du bâtiment ancien Entrée de l'immeuble ancien latérale sur rue Entrée de l'école par portail centré sur la cour		A conserver A conserver A conserver Cons./Modif.
	<b>FACADES DU BATIMENT N-E (école/logements)</b> R+3 ordonnancée, enduit avec badigeon ocre clair Baies avec vantaux bois à grands carreaux, protections métalliques en tableau, contrevents bois en feuillures Fenêtres à RdC sur rue avec chambranle bois, grille métallique en tableau Porte d'entrée à vantaux bois Fenêtres récentes à RdC sur cour (école)	Majeur Majeur Majeur Majeur Moyen	A conserver A conserver A conserver A conserver Cons./Modif.
	<b>FACADES DU BATIMENT S-O (école)</b> Enduit badigeonné ocre jaune Ordonnancement général des ouvertures à vantaux bois avec imposte, grilles de protection en tableau	Majeur Moyen	A conserver Cons./Modif.

<b>COUVERTURE</b> Tuile canal Corniche en cayroux portant chéneau en terre cuite (bat. N-E) Corniche béton à ressauts sur corbeaux		A conserver A restaurer A conserver

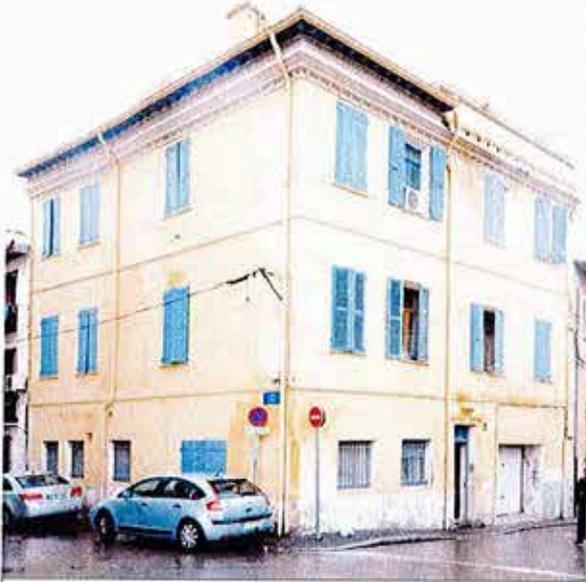
<p>Angle des rues d'en Calce et de l'Anguille</p>	<p><b>BATIMENT</b>  <i>Figure au cadastre napoléonien</i>                      R+2                      Entrée centrale sur rue de l'Anguille                      Logements à RdC et aux étages                      Garage et remise à RdC                      Terrasse partielle en toiture</p>		<p>A conserver                      A conserver                      Cons./Modif                      A modifier                      A modifier</p>
	<p><b>FACADE</b>                      Total ordonnancement                      Porte d'entrée avec encadrement à crossettes en pierre moulurée                      Vantail moderne et imposte condamnée                      Porte de garage                      Baies du RdC avec grilles et volets roulants                      Baies des étages avec contrevents bois en feuillures, appuis en pierre                      Vantaux de ces baies en bois et impostes (XIX<sup>e</sup>s.)                      Vantaux de ces baies récents                      Enduit de chaux avec badigeon ocre jaune et joints horizontaux au fer</p>	<p>Majeur                      Majeur                      Sans                      Sans                      Sans                      Moyen                      Majeur                      Sans                      Moyen</p>	<p>A conserver                      A restaurer                      A modifier                      A modifier                      A modifier                      Cons./Modif                      A conserver                      A modifier                      A restaurer</p>

<p><b>COUVERTURE</b>                      Corniche classique en terre cuite enduite et badigeonnée                      Tuile canal                      Partie surélevée avec chevrons débordants                      Chéneau dans corniche, descentes EP en zinc</p>	<p>Majeur</p>	<p>A restaurer                      A conserver                      A modifier                      A restaurer</p>

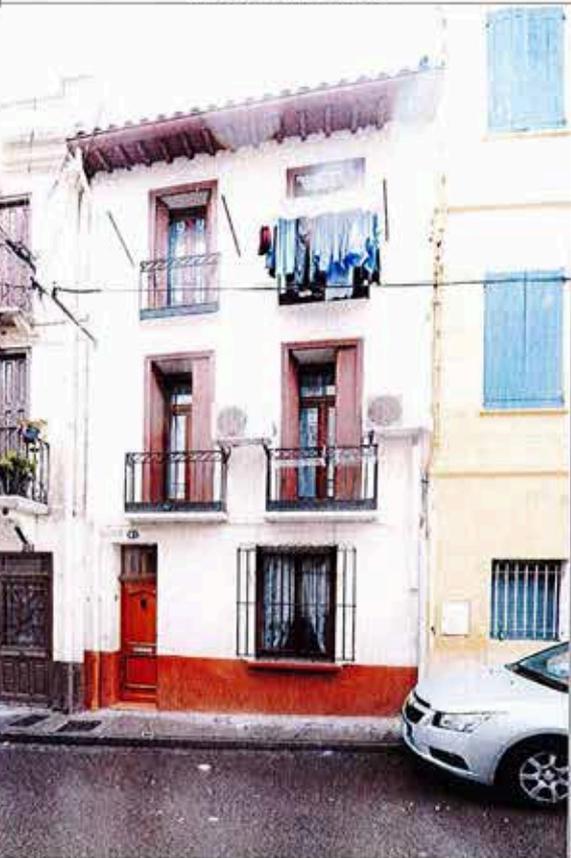
Façade

**BATIMENT**  
 Parcelle issue d'un découpage d'une parcelle napoléonienne bâtie en 1691  
 R+2  
 Entrée latérale  
 Logements à RdC et aux étages

**COUVERTURE**  
 Tuile canal sur chevrons et volige débordants  
 Gouttière et descente E.P en zinc

Immeuble modeste s'insérant dans une séquence architecturale.  
 Modifier la baie du logement à RdC.  
 L'intérieur est globalement banalisé : préserver les éléments encore en place (cheminées, carreaux de sol en terre cuite) et requalifier la cage d'escalier.  
 Purger la façade de tous éléments parasites, notamment les climatiseurs.

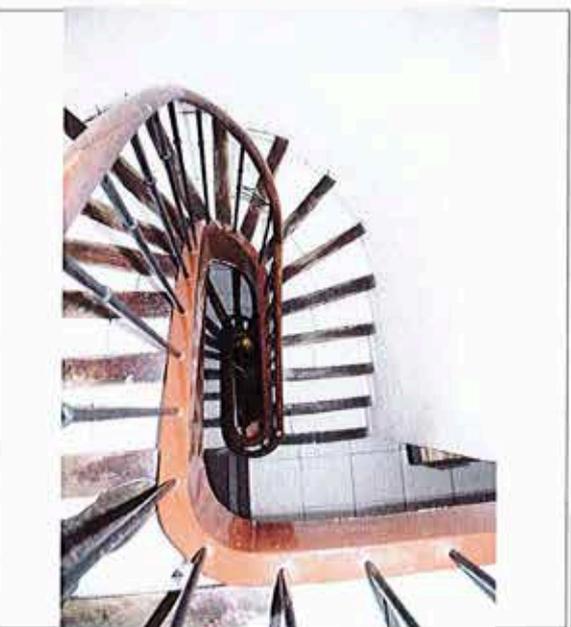
**PARTIES COMMUNES**  
 Escalier balancé avec jour, rampe XIX<sup>e</sup>s. sur limon bois, à son emplacement d'origine ; nez-de-marches bois, gîrons en carreaux de grès.

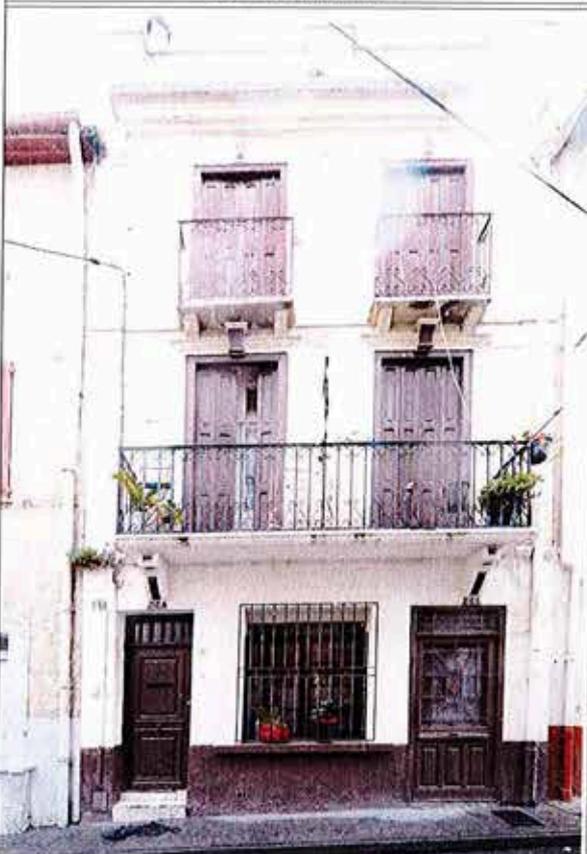
Façade

<b>BATIMENT</b> Parcelle issue d'un découpage d'une parcelle napoléonienne mentionné sur l'atlas du Roy 1691 R+2 Deux entrées Logements à RdC et aux étages Terrasse partielle en toiture			A conserver Cons./Modif Cons./Modif A modifier
--	--	--	---

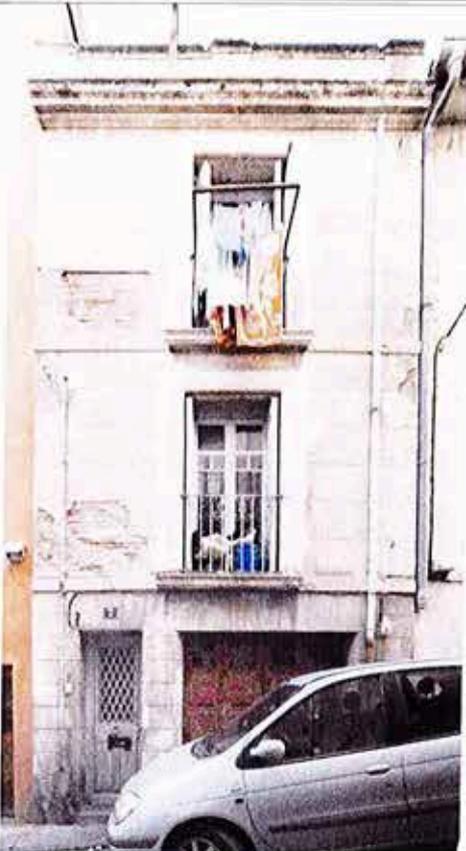
<p>Façade rue d'En Calce</p>	<p><b>BATIMENT</b>  <i>La parcelle figure au cadastre napoléonien</i>  <i>Porte piétonne latérale attenante à un garage</i>  <i>Un seul logement</i></p>	Majeur	A conserver
	<p><b>FACADE</b>  <i>R+2 une seule travée</i>  <i>Porte piétonne menuiserie avec panneau supérieur vitré et protection</i>  <i>Porte de garage menuiserie bois repliable en tableau</i>  <i>Baies menuiseries ouvrants grands carreaux encadrés par deux petits carreaux supérieurs surmontés d'un carreau (typologie début XXe s.)</i>  <i>Contrevents en bois repliables en tableau</i>  <i>Garde-corps ferronnerie à décor simple</i>  <i>Encadrement mouluré des baies</i>  <i>Maçonnerie en briques enduit au ciment avec joints tirés au fer</i>  <i>faux-appareil à plat bande en RdC</i>  <i>Bandeau plat soulignant les niveaux</i></p>	Majeur mineur mineur Majeur Majeur Majeur Majeur Majeur Majeur Majeur	A conserver A restaurer A restaurer A restaurer A restaurer A restaurer A restaurer A restaurer A restaurer A restaurer

<p><b>COUVERTURE</b>  <i>Corniche moulurée sous parapet de toiture</i></p>	Majeur	A conserver

Maison de ville du début du XIX<sup>e</sup> siècle dont la façade a été reprise au cours des premières décennies du XX<sup>e</sup> siècle. Traitement de l'enduit de façade à prévoir selon les mêmes caractéristiques: enduits tirés au fer, traitement en faux appareil en plate bande des linteaux du RdC. Encadrement des baies à identifier (Bois ?) dans le cas d'une restauration/mise en valeur.

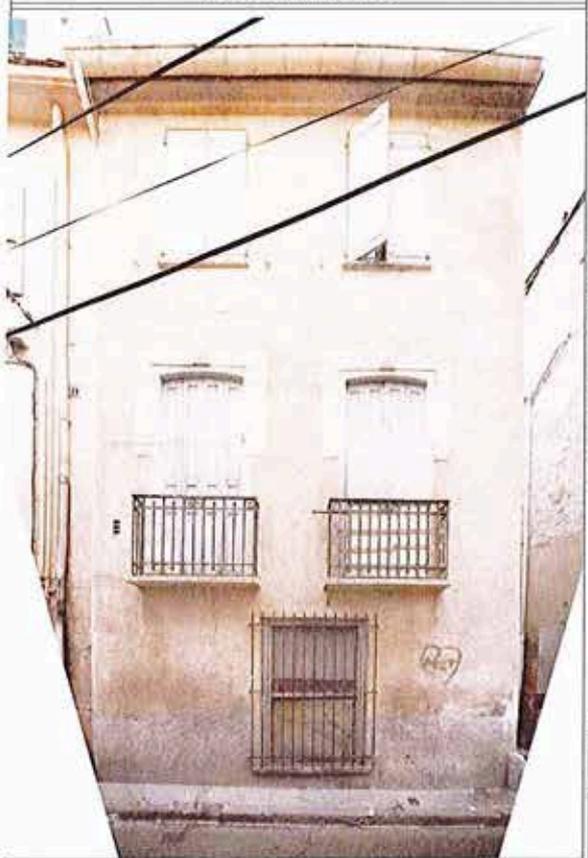
Rue du Four Saint-Jacques

<b>BATIMENT</b>			
Figure au cadastre napoléonien, typologie de l'ilot non présent en 1785			
Porte d'entrée latérale, sur rue Joseph Bertrand	mineur	A restaurer	
1 logement (vaccant)			
Façade principale au nord sur rue du Four Saint-Jacques	Majeur	A restaurer

<b>PARTIES PRIVATIVES</b>			
Cheminée 2nd étage début XXe s.	Majeur	A conserver	
Appart RdC: problème d'humidité	Sans	A restaurer	
Appart 2nd étage: problème d'humidité	Sans	A restaurer	
Sol, carreaux de Lançon en terre cuite	Majeur	A conserver

ILOT	N°	CADASTRE	AD 72	INTERVENTION	
AD	8	ZONAGE	Usb 2	Oui	
		LEGENDE	5 bis		
Adresse:			6, rue du Four Saint-Jacques	Investigation / Travaux	
<b>GENERALITES / INTERVENTIONS PRINCIPALES / ORIENTATIONS</b>					
Immeuble à l'angle de deux rues, postérieur à 1785, aménagé avant 1826. Immeuble présentant des problèmes d'humidité. Traitement d'enduit de façade à prévoir.

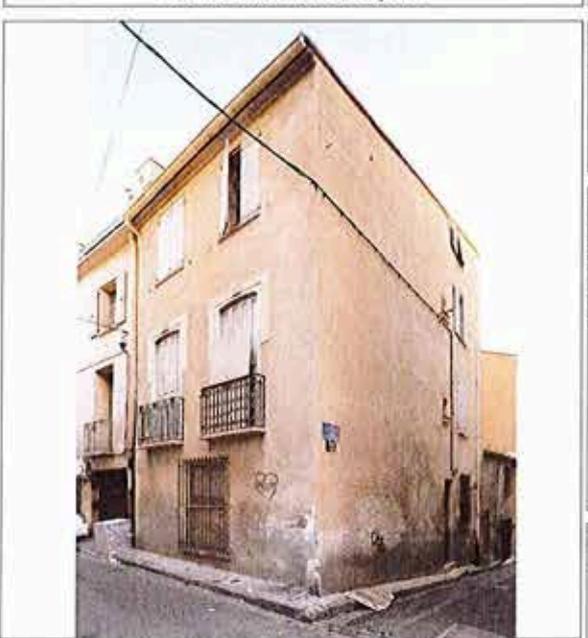
Angle rue Joseph Bertrand et rue du four Saint-Jacques

<b>CLOTURE - ESPACES LIBRES - DIVERS</b>			
Chasse roue à l'angle des rues

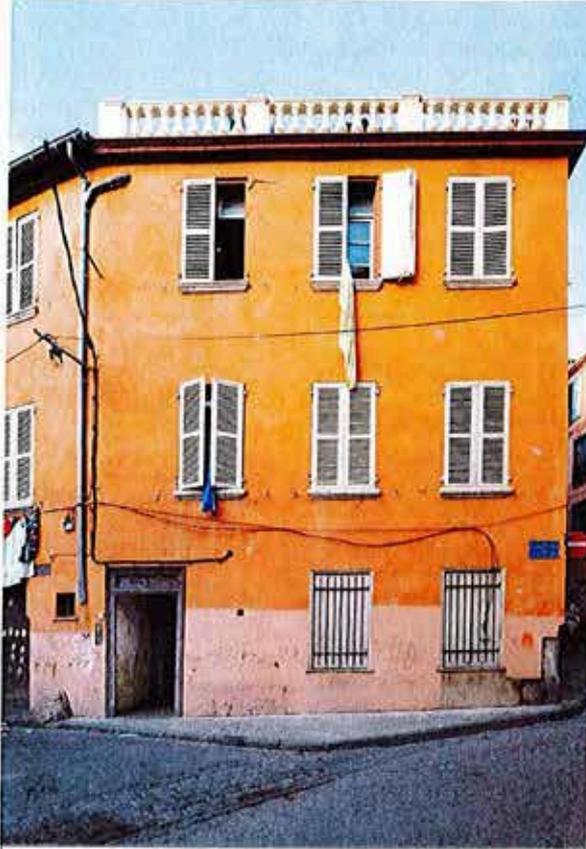
<b>BATIMENT</b> Sur le cadastre napoléonien figurent 2 parcelles Porte d'entrée latérale attenante à une porte de garage & 2 baies Enduit avec badigeon (travaux récents) devant être harmonisé en sous-bassement 6 logements (dont 1 vacant en RdC)	mineur Sans	A restaurer A restaurer
	<b>FACADE</b> R+2, ordonnancée 3 travées Porte d'entrée avec vantail à 2 panneaux moulurés avec décor & imposte vitrée et grille ouvragée (fin XIX <sup>e</sup> s) Appui de baies en pierres de taille, moulure (hypothèse typologie XVIII <sup>e</sup> s) Volet persiennés à lames rasés Fenêtres à grands carreaux	Majeur Majeur Majeur Majeur Sans	A conserver A conserver A conserver A conserver
	<b>COUVERTURE</b> Tuiles de type canal Garde-corps à balustres en pierres de taille	Majeur Majeur	A conserver A conserver

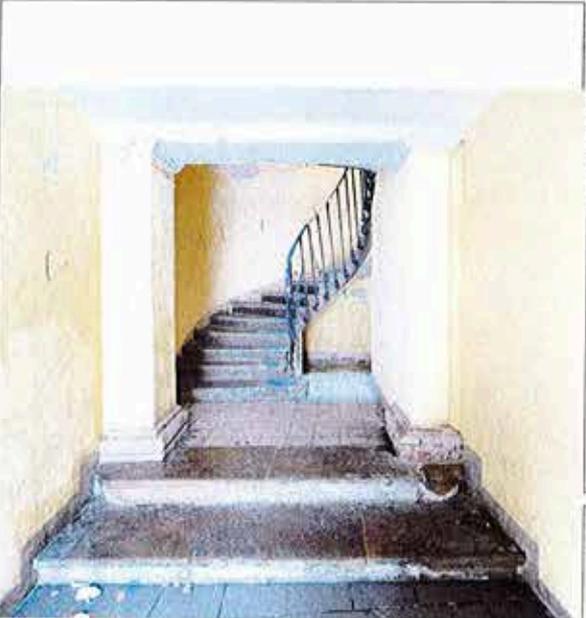
Départ de l'escalier tournant suspendu XIX<sup>e</sup>s.

Immeuble du XIX<sup>s</sup>. ayant fait l'objet de remaniements intérieurs au cours du XX<sup>e</sup>. suite à la réunion d'une parcelle indépendante située au nord. La cage d'escalier, malgré son état dégradé, conserve son escalier suspendu d'origine éclairé par une verrière zénithale (restauration récente) s'ouvrant sur un plafond avec décor de gypserie méritant d'être restauré. Deux couches de badigeon distinctes laissent entrevoir des décors primitifs pouvant présenter un intérêt patrimonial (à confirmer par des sondages du bâti).

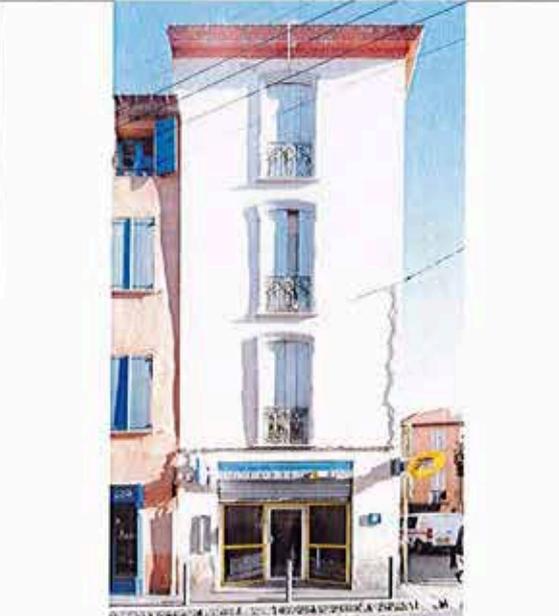
<b>FACADE SUR PLACE</b>		
	<p>Ordonnée à 6 travées (5+1), enduite avec badigeon clair RdC enduit avec badigeon et faux appareil de pierres à joints coupés, avec soubassement en surépaisseur Balcons en dalles de ciment épaissies sur consoles Garde-corps fonte début XX<sup>s.</sup>, certains de style Art nouveau Baies RdC Vantail de la porte d'entrée métallique actuelle et imposte Vantail bois de l'ancienne porte d'entrée centrale : Obturation des fenêtres et vantaux de la fenêtre sud Grilles de défense Baies des étages Chambranles bois et volets bois à panneaux repliables en tableau Vantaux bois à grands carreaux Tryptique mouluré en bois Balustrade terre cuite sur le corps nord couvert en terrasse Fenêtres couvertes en arcs plein cintre</p>	Majeur Majeur Majeur Majeur Sans Sans Sans Majeur Majeur Majeur Majeur Sans Majeur	A conserver A conserver A restaurer A conserver A modifier A modifier A modifier A conserver A conserver A conserver A supprimer A conserver

ILOT	N°	CADASTRE	79	INTERVENTION	
AD	9	ZONAGE	Usb2	Oui	
		LEGENDE	5 bis		
Adresse: 15, place Joseph Deloncle				Investigation / Travaux	
<b>GENERALITES / INTERVENTIONS PRINCIPALES / ORIENTATIONS</b>					
L'intérieur de cet immeuble a été bouleversé et il reste très peu de témoignages patrimoniaux.					
Rétablir la couverture de la partie nord dans une forme traditionnelle adaptée ou modifier la terrasse dans une typologie contemporaine en harmonie avec l'environnement immédiat.					
Modifier la devanture commerciale et les enseignes.

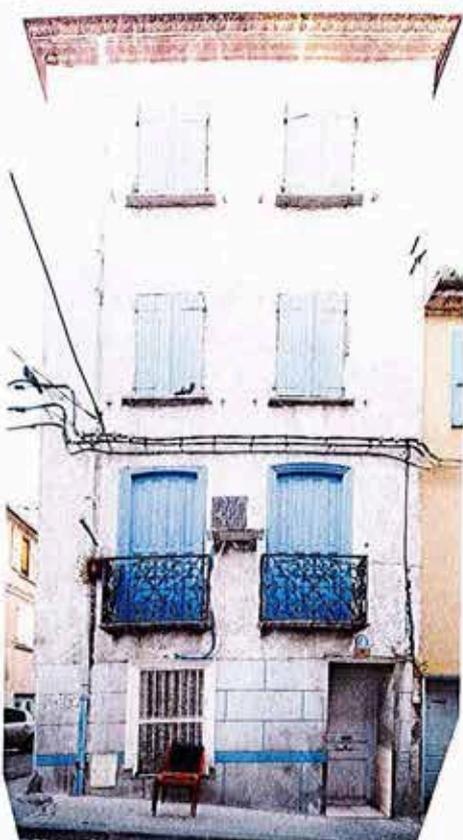
<p>Rue des Farines</p>	<p><b>BATIMENT</b> Figure au cadastre napoléonien Accès sur les 2 rues, depuis une porte d'entrée latérale 4 logements locatifs</p>	Majeur	A conserver
	<p><b>FAÇADE</b> R+3, ordonnancée sur 2 travées Porte d'entrée, menuiserie début XX<sup>e</sup> s, rue de Prague Baie encadrement mouluré bois en R+1 Contrevents extérieurs en bois repliables en tableau R+1 Contrevents extérieurs frisettes en R+2 &amp; 3 Enduit en soubassement en faux joints et enduit au ciment aux étages Garde-corps ferronneries ouvragées en fonte, fin XIX<sup>e</sup></p>	Majeur mineur Majeur Majeur Sans Sans Majeur	A conserver A restaurer A conserver A conserver A restaurer A restaurer
	<p><b>COUVERTURE</b> Tuiles de type canal Corniche en terre cuite avec décor d'oves</p>	Majeur Majeur	A conserver A restaurer

Immeuble devant initialement correspondre à une maison monofamiliale, ayant fait l'objet de division en 4 appartements au cours du XX<sup>e</sup>s. Traitement enduit de façade, suppression soubassement en ciment et faux appareil

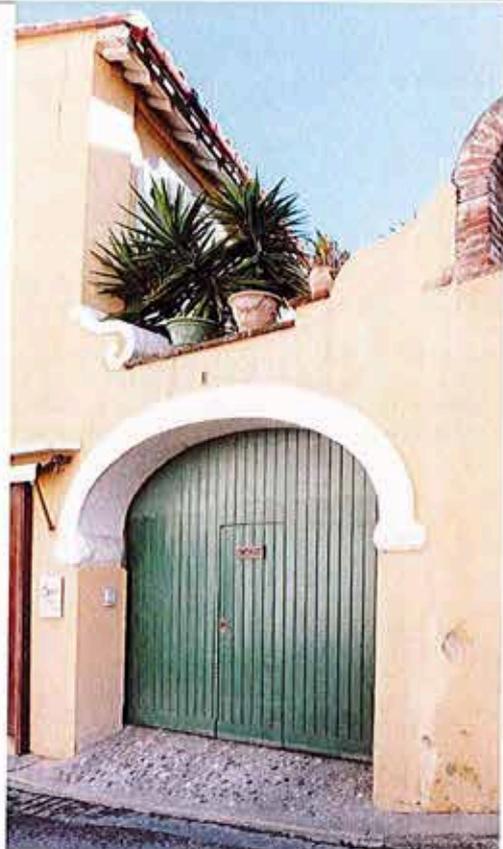
Rue du Four Saint-Jacques: porte cochère.

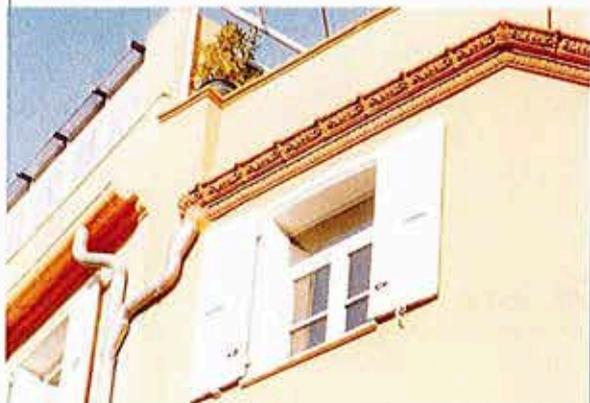
Détail de la corniche

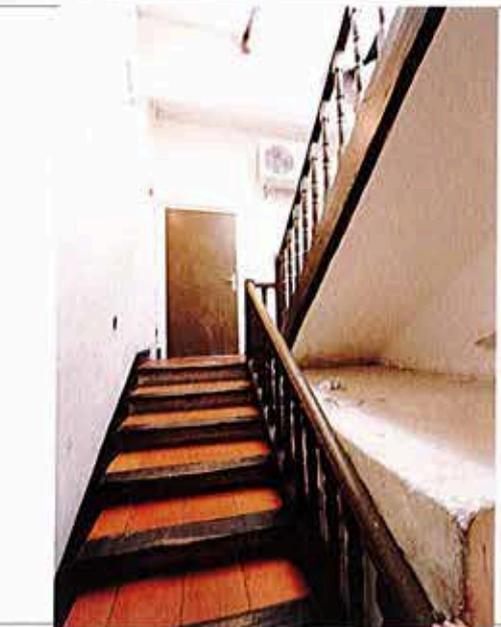
Escalier volée droite fin XIX<sup>e</sup> début XX<sup>s</sup>.

<b>PARTIES COMMUNES</b> <i>Escalier en fond de parcelle, volée droite, garde corps bois</i> <i>Nez de marche bois, giron carrelage, palier carreaux de Lançon R+1</i> <i>Climatiseurs dans la cage d'escalier</i>	mineur mineur Sans	A restaurer A restaurer A supprimer
--	--------------------------	---

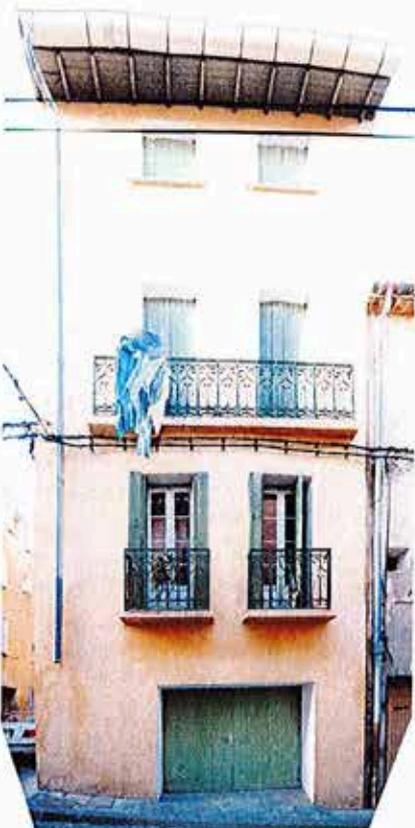
<p style="text-align: center;"><i>Façade rue Joseph Denis</i></p>	<p><b>BATIMENT</b> Parcelle figurant au cadastre napoléonien, bâtie en 1691 R+3 Entrée latérale rue Pompe des Jardiniers Un logement (RdC et étages) Garage</p>		<p>Cons./Modif A conserver A conserver Cons./Modif</p>
	<p><b>FACADE RUE JOSEPH DENIS</b> Ordonnement à deux travées Enduit badigeonné ocre jaune Balcons béton avec garde-corps fer forgé récent Portes fenêtres avec volets bois repliables en tableau vantaux bois à grands carreaux récents Fenêtres dernier niveau avec vantaux à grands carreaux, contrevents Vantaux de la porte de garage en bois à 4 battants</p>	<p>Moyen Moyen Moyen Moyen Moyen Moyen</p>	<p>A conserver A restaurer Cons./Modif Cons./Modif Cons./Modif Cons./Modif</p>
	<p><b>FACADE RUE POMPE DES JARDINIERS</b> Ordonnement à deux travées, façade d" rue J. Denis Fenêtres avec vantaux à grands carreaux, contrevents bois en feuillure Fenêtre au dernier niveau avec balconnet béton et garde-corps récent, vantaux bois grands carreaux</p>	<p>Moyen Moyen</p>	<p>Cons./Modif Cons./Modif Cons./Modif</p>

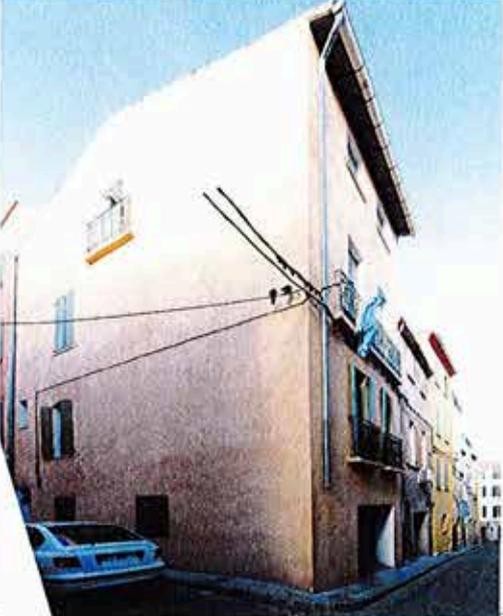
<p style="text-align: center;"><i>Angle rues J. Denis et Pompe des Jardiniers</i></p>	<p><b>ESCALIER</b> Escalier à rampe sur rampe à son emplacement d'origine, banalisé</p>		<p>Cons./Modif</p>
	<p><b>PARTIES PRIVATIVES</b> Totalelement "rénovées", aucune conservation d'éléments patrimoniaux</p>		
<b>CLOTURE - ESPACES LIBRES - DIVERS</b>

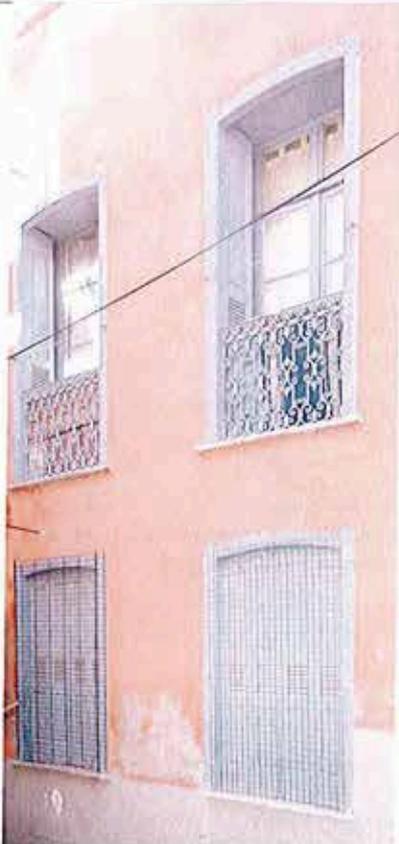
<p>Façade rue des Quinze Degrés</p>	<p><b>BATIMENT</b> Parcelle figurant au cadastre napoléonien, déjà bâtie en 1691 R+3 Partie surélevée sur la rue des Quinze Degrés Entrée centrale sur rue Pompe des Jardiniers Logements</p>		<p>Cons./Modif. A supprimer A conserver A conserver</p>
	<p><b>FACADE RUE DES QUINZE DEGRES</b> Ordonnancement général Enduit badigeonné ocre rouge Fenêtres RdC à chambranle bois, volets bois repliables en tableau Portes fenêtres avec chambranle bois, volets bois repliables en tableau, impostes vitrées, vantaux bois à grands carreaux, garde corps fonte en tableau Fenêtres niveaux 3 et 4 à vantaux bois grands carreaux, contrevents à lames verticales en feuillure</p>	<p>Majeur Moyen</p>	<p>A conserver A restaurer</p>
	<p><b>FACADE RUE POMPE DES JARDINIERS</b> Porte d'entrée, imposte vitrée avec grille, vantail bois (XIX<sup>e</sup>s.) Fenêtres RdC à chambranle bois, volets bois repliables en tableau grille de protection en tableau Fenêtres niveaux 2 et 3 avec impostes vitrées, vantaux bois à grands carreaux, contrevents à lames verticales en feuillure, appuis pierre Fenêtre dernier niveau</p>	<p>Majeur Majeur Moyen Sans</p>	<p>A restaurer A conserver A conserver Cons./Modif. A modifier</p>

ILOT	N°	CADASTRE	AD 233	INTERVENTION	
AD	14	ZONAGE	Usb2	Oui	
		LEGENDE	5bis		
Adresse:			11, rue des Quinze Degrés		Investigation / Dossier
<b>GENERALITES / INTERVENTIONS PRINCIPALES / ORIENTATIONS</b>					
<p>Immeuble marquant bien l'angle de l'îlot mais dont il conviendrait de diminuer la hauteur, en supprimant en priorité la partie surélevée sur la rue des Quinze Degrés. La dédensification est nécessaire pour permettre des conditions de vie décentes. Hypothèse : ramener la hauteur à R+2 avec une couverture traditionnelle en tuile canal et emploi des éléments de corniche en terre cuite moulurée.</p> <p>Homogénéiser les baies sur la rue Pompe des Jardiniers en restituant les impostes vitrées et les contrevents.</p> <p>Supprimer tous les éléments parasites en façades.</p>

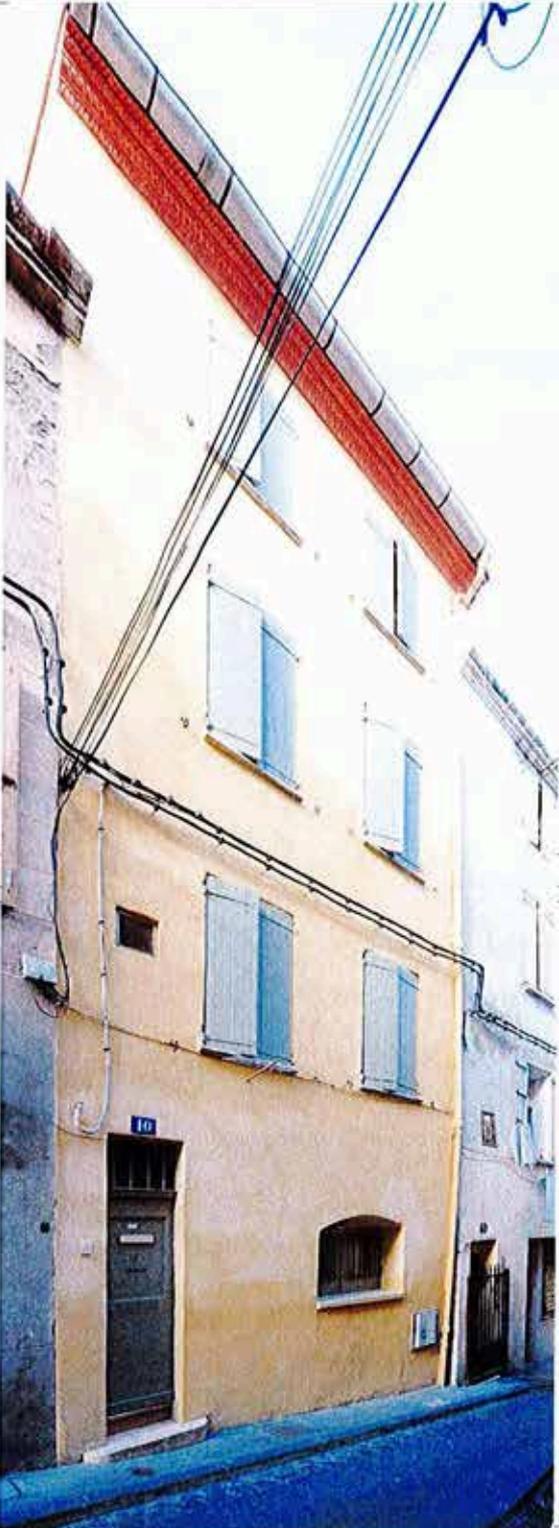
<b>BATIMENT</b> <i>Parcelle figurant au cadastre napoléonien, déjà bâtie en 1691</i>  R+3 Un seul logement Entrée latérale		Cons./Modif A conserver A conserver
	<b>FACADE</b> <i>Ordonnancée</i> Enduit badigeonné ocre jaune Fenêtres d'étages homogènes : - chambranles bois - contrevents bois à lames verticales - vantaux non vus	Moyen Moyen	A restaurer Cons./Modif
	Fenêtre RdC : - couverte en arc segmentaire - vantaux bois avec grille de protection	Moyen Moyen	Cons./Modif Cons./Modif
	Porte d'entrée XIX <sup>s</sup> . <i>imposte vitrée protégée par une grille, vantail bois</i>	Majeur	A conserver
	<b>COUVERTURE</b> Corniche en terre cuite moulurée et gouttière zinc Descentes EP en zinc peint Tuile canal	Majeur	A conserver A conserver A conserver
<b>PARTIES COMMUNES</b> <i>N'ont pu être visitées</i>			
<b>PARTIES PRIVATIVES</b>			
<b>CLOTURE - ESPACES LIBRES - DIVERS</b>

La dédensification de cette parcelle est nécessaire pour permettre des conditions de vie décentes, Hypothèse : ramener la hauteur à R+2 avec une couverture traditionnelle en tuile canal et emploi des éléments de corniche en terre cuite moulurée.  
L'intérieur n'ayant pu être visité, la protection antérieure est maintenue.

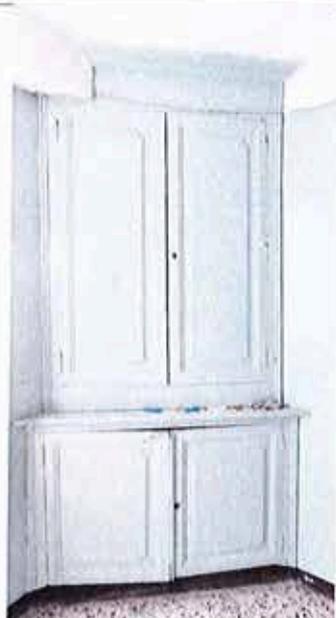
Placard d'angle au troisième étage

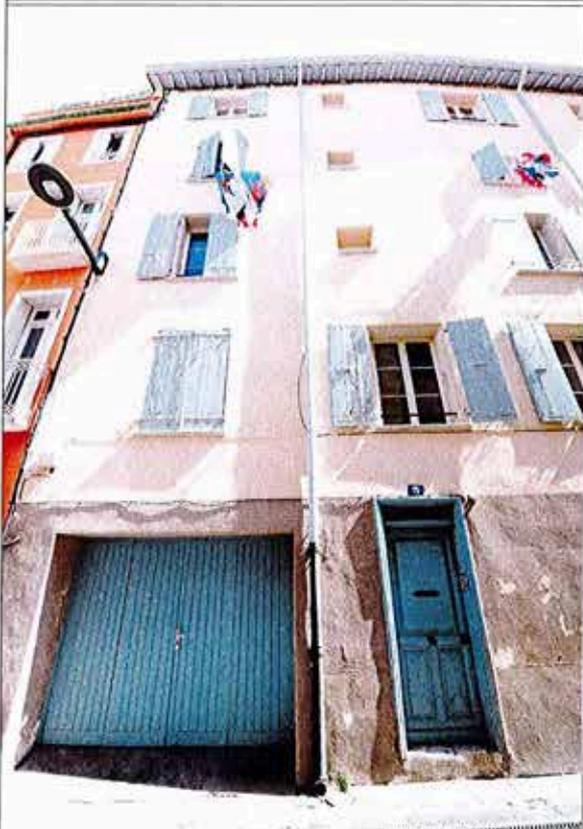
<p>Façade rue du Ruisseau (A)</p>	<b>BATIMENT</b> <i>Parcelle figurant au cadastre napoléonien,</i> <i>Parcelle bâtie figurant sur l'Atlas du Roy de 1691</i> R+4 Garage à RdC Logements aux étages		A conserver Cons./Modif A conserver
	<b>FACADE</b> <i>Ordonnée.</i> <i>Enduit badigeonné ocre rosé, soubassement brun</i> Fenêtres d'étages homogènes : - vantaux bois à grands carreaux - contrevents bois à lames verticales - appuis en pierre à chant arrondi Fenêtre RdC (vantaux non vus) : - volets bois repliables en tableau - grille de protection en fer forgé en applique Porte d'entrée XIX <sup>s</sup> . <i>imposte vitrée protégée par une grille, vantail bois</i> Porte de garage	Moyen Moyen Moyen Majeur Sans	A restaurer A conserver A conserver Cons./Modif A conserver A modifier
	<b>COUVERTURE</b> Tuile canal Chevrons chantournés débordants et volige Gouttière et descente E.P. en zinc	Moyen	A conserver A conserver A conserver

Immeuble marquant la transition entre la rue du Ruisseau, bordant le quartier Saint-Jean et le quartier Saint-Jacques, dont la hauteur pourrait être réduite d'un niveau. La dédensification de cette parcelle est nécessaire pour permettre des conditions de vie décentes.

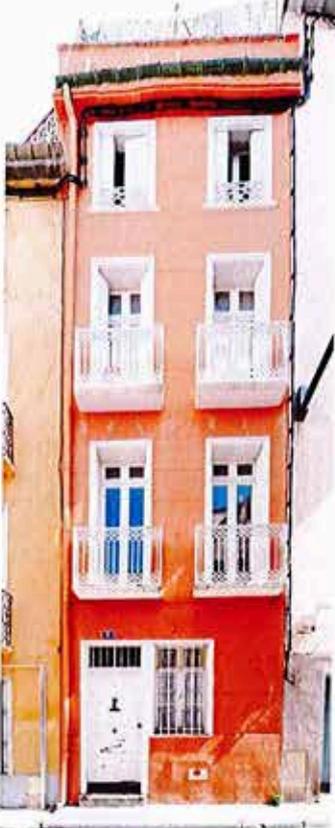
<p>Façade rue du Ruisseau</p>	<p><b>BATIMENT</b>                      Parcelle figurant au cadastre napoléonien, bâtie sur l'Atlas du Roy (1691)                      R+3                      Entrée latérale rue du Ruisseau                      Un logement</p>		<p>Cons./Modif                      A conserver                      A conserver</p>
	<p><b>FACADE RUE DU RUISSEAU</b>                      Ordonnement à deux travées                      Enduit badigeonné ocre rouge avec faux appareil à joints horizontaux                      Porte d'entrée avec vantail bois XX<sup>e</sup>s., imposte vitrée avec grille                      Balcons en pierre moulurée et garde-corps fonte                      Portes fenêtres avec chambranles bois, volets bois repliables en tableau imposte vitrée, vantaux bois à grand jour                      Fenêtres avec chambranles bois volets bois repliables en tableau vantaux bois à grand jour                      Fenêtre à RdC avec imposte vitrée, vantaux bois à grands carreaux grille métal en tableau</p>	<p>Moyen                      Moyen                      Majeur                      Moyen</p>	<p>A conserver                      A conserver                      Cons./Modif                      A conserver                      A conserver</p>

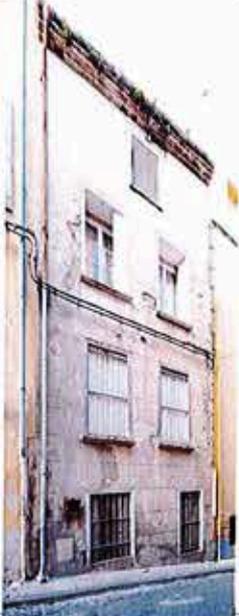
<p><b>FACADE RUE JOSEPH DENIS</b>                      Ordonnement à deux travées                      Enduit avec faux appareil à joints horizontaux                      Fenêtres avec chambranles bois volets bois repliables en tableau, vantaux bois à grands carreaux, grilles à RdC et 1er étage</p>	<p>Moyen                      Moyen</p>	<p>A restaurer                      Cons./Modif.</p>
	<p><b>COUVERTURE</b>                      Toiture avec tuile canal, corniche cayrous, tortugade (rue J. Denis)                      Terrasse avec chéneau tortugade (rue du Ruisseau)                      Descente E.P en zinc</p>		<p>A conserver                      Cons./Modif.                      A conserver</p>

<p>Façade rue Joseph Denis</p>	<p><b>ESCALIER</b>                      Escalier XIX<sup>e</sup>s. balancé avec jour                      - rampe à barreaux droits                      - première volée avec marches pierre                      - volées suivantes avec nez-de-marches bois, girons terre cuite</p>		<p>Majeur A conserver</p>
	<p><b>PARTIES PRIVATIVES</b>  <b>Etage 1</b>                      - tomettes terre cuite XVIII<sup>e</sup>s.                      - carreaux terre cuite à bâtons rompus 9/16                      - deux cheminées XIX<sup>e</sup>s. en marbre                      - vantaux de portes XIX<sup>e</sup>s.  <b>RdC</b>                      - vantail de porte XVII<sup>e</sup>s.                      - carreaux de sol en grès blanc</p>	<p>Majeur                      Majeur                      Majeur                      Majeur</p> <p>Majeur                      Sans</p>	<p>A conserver                      A conserver                      A conserver                      A conserver                      A conserver                      A modifier</p>

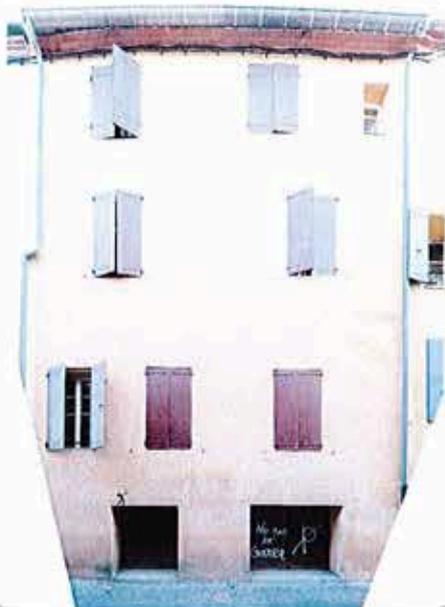
Façade rue du Ruisseau - Entrées de garages

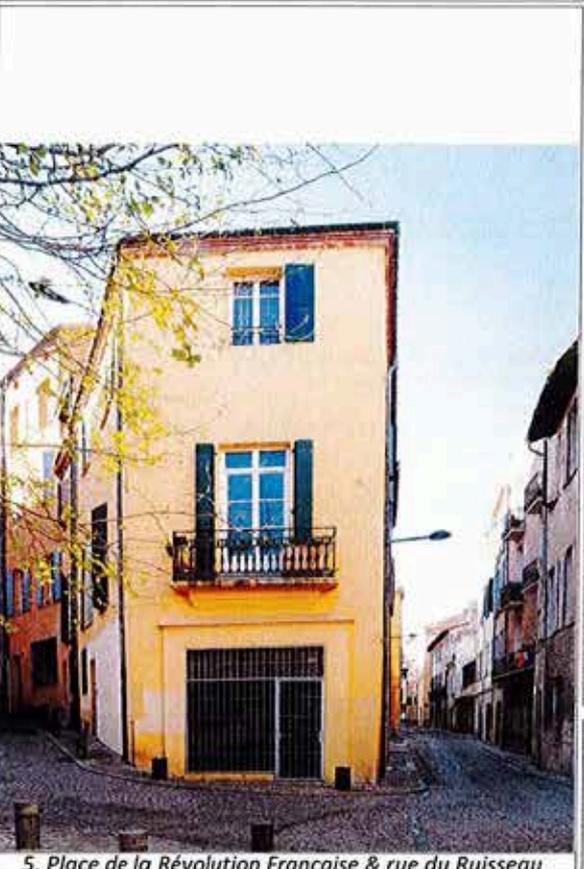
<b>BATIMENT</b> Figure à l'atlas du Roy de 1691 et cadastre Napoléonien parcelle (2267) R+2 rue de l'Anguille et place - R+4 sur la rue du Ruisseau (1/2 niveau?) Entrée sur la rue de l'Anguille Portes et devanture du commerce donnant sur la place  Ancienne plaque de rue gravée sur pierre angle rue (b) et place - QUARTIER DU MUNITIONNAIRI (E)			A conserver A conserver A conserver    A conserver
--	--	--	--

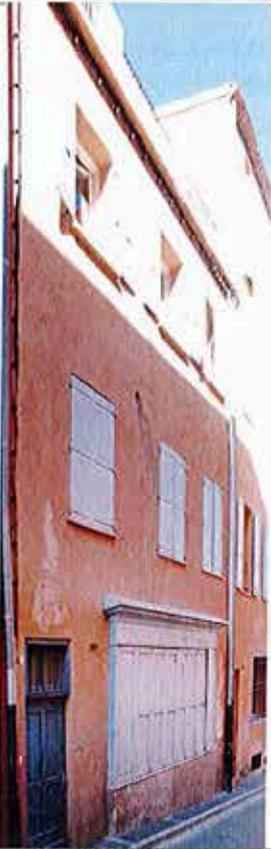
<b>BATIMENT</b>		
	Figure à l'atlas du Roy de 1691 et Napoléonien parcelle (2265)		
	R+2, niveau R+3 toiture terrasse + appentis en retrait de la rue Entrée sur la rue de l'Anguille Ancien commerce au RdC

<b>FACADES</b> <b>Rue Joseph Denis</b> Ordonnancée Enduit récent + soubassement Fenêtres: linteau droit feuilluré sur l'ensemble de l'édifice - Vantaux gds carreaux modernes, imposte R+1 /2 - Garde-corps terre cuite R+3 (claustras terrasse) Contrevents battants bois, persiennes à la française Appuis en pierre simple, moulure 1/2 rond Porte d'entrée, vantaux bois moulurés + Imposte vitrée barreaudée Pierres apparentes formant limite de propriété à droite de l'entrée		A conserver	
---	--	-------------	--

<b>COUVERTURE</b> Tuile canal sur 1 versant perpendiculaire à la rue Corniche en terre cuite moulurée: 1/4 rond + 2 rangées de cayrous Tortugade. Descentes E.P en zinc + dauphin fonte Partie terrasse R+3 ext donnant sur la rue largeur environ 3m		A conserver	
--	--	-------------	--

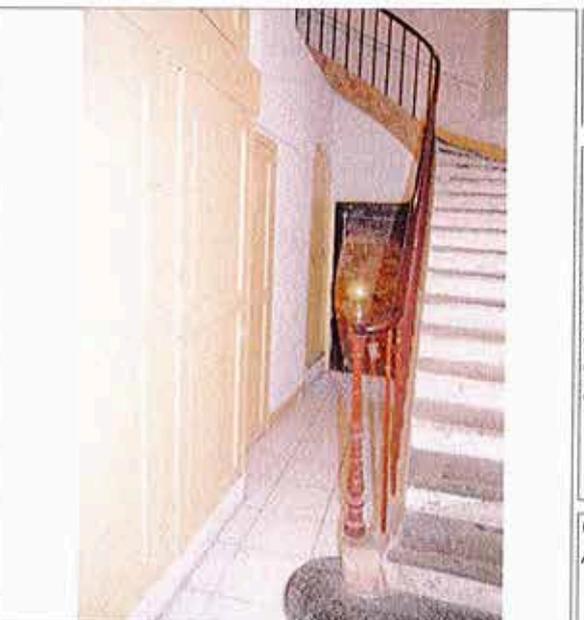
Vestibule et départ de l'escalier à RdC

<b>PARTIES COMMUNES</b> Escalier à gauche à une seule volée et quartier tournant simple haut RdC (marche pierre) puis balancé à gauche à double quartier tournant étages Rampe barreaudage métallique (pose à la française) + main courante bois		A conserver	
--	--	-------------	--

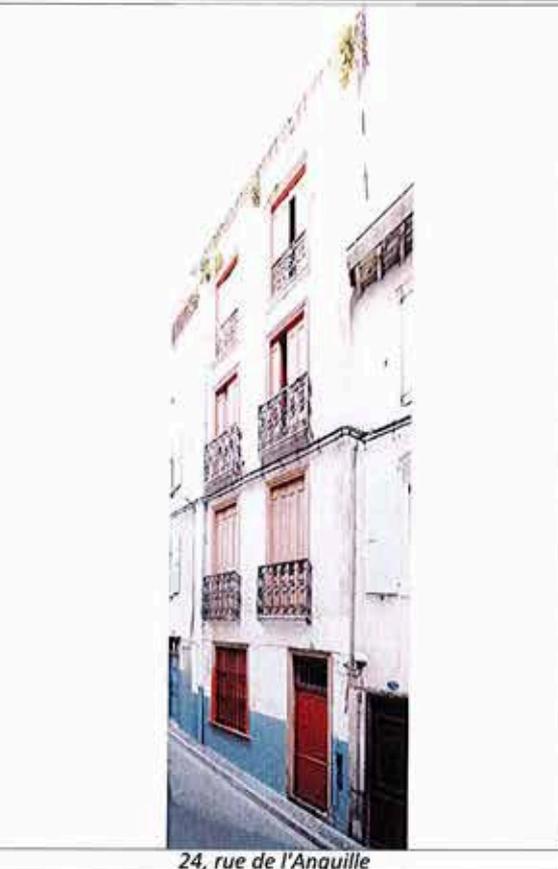
24, rue de l'Anguille

<p><b>BATIMENT</b></p> <p>Figure à l'atlas du Roy de 1691 et Napoléonien (N°2254)</p> <p>R+3 sur la rue</p> <p>Entrée niveau sol rue</p> <p>RdC Logement</p> <p>Logements étages</p>		
--	--	--

<p><b>FACADES</b></p> <p>R+3, Façade ordonnancée</p> <p>Enduit: ensemble de la façade</p> <p>Baies: Chambrales bois droits, (étg Rdc 1-2-3)</p> <p>Portes fenêtres anciennes: grds jours+ imposte bois (étg1-2-3)</p> <p>Volets bois repliables en tableau, ensemble des étages</p> <p>Balcons ponctuels en pierre moulurée (étg 1-2)</p> <p>Balconnets avec appuis en pierre moulurée (étg 3)</p> <p>Garde-corps fonte (étg 1-2-3)</p> <p>Grille en fer forgé à barreaudage vertical</p> <p>Baie RdC appui pierre</p> <p>Porte d'entrée: Chambrales bois (encadrement)-imposte barreau vertical</p> <p>Porte bois massive</p> <p>Pierre de seuil</p>		<p>A conserver</p> <p>A restaurer</p> <p>A conserver</p> <p>A restituer</p> <p>A conserver</p> <p>A restaurer</p> <p>A restaurer</p> <p>A conserver</p> <p>A conserver</p> <p>A conserver</p> <p>A restaurer</p> <p>A restaurer</p>
---	--	---

<p><b>COUVERTURE</b></p> <p>Toiture terrasse - garde corps constitué de balustre en terre cuite.</p> <p>Tuile canal 1 pente</p> <p>Corniche terre cuite moulurée</p> <p>Descente eau pluviale en zinc</p>		<p>A modifier</p> <p>A conserver</p> <p>A restaurer</p>
---	--	---

<b>GENERALITES / INTERVENTIONS PRINCIPALES / ORIENTATIONS</b>	
<p>Cet immeuble vaut par sa participation à une séquence architecturale d'un bon intérêt sur la rue de l'anguille, grâce à sa façade ordonnancée.</p> <p>Modifier les conditions de vie en donnant du jour à toutes les pièces habitables.</p> <p>La terrasse aménagée au dernier niveau peut être corrigée typologiquement</p> <p>Menuiseries à restituer dito typologie du bâtiment.</p> <p>Balcon pierre à restituer 1er étage sur porte d'entrée.</p>

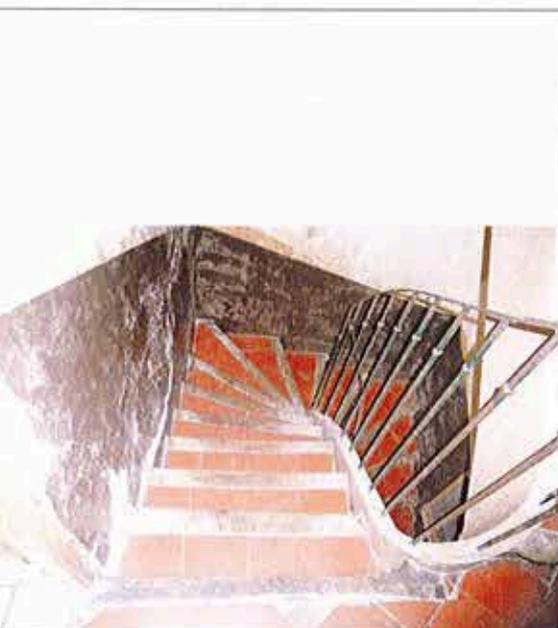
Communs

<p><b>PARTIES COMMUNES</b></p> <p>Escalier balancé avec jour, nez de marche bois, gironnets en tomettes</p> <p>Rampe à barreaudage de fonte sur limon bois, paliers d'arrivée tomettes main courante bois</p>		<p>A conserver</p> <p>A conserver</p> <p>A restituer</p>
---	--	--

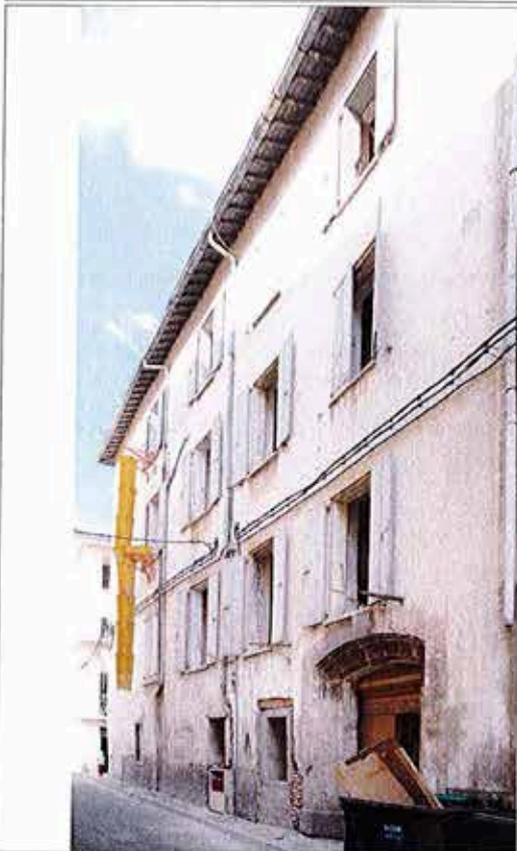
1, rue Porte de Pierre

<b>BATIMENT</b>			
Figure au plan du Roy de 1691 et cadastre Napoléonien parcelle (2252)			
R+3 sur rue Joseph Denis, Porte de Pierre et rue de l'Anguille			
Entrée sur Rue Porte de Pierre			
Logement sur l'ensemble des niveaux		Majeur	A conserver

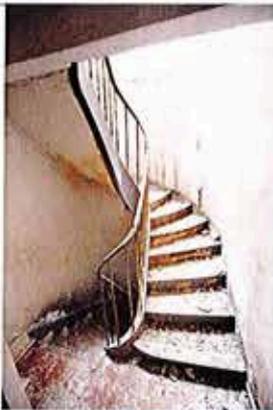
Présence de murs en pisé visible sur sondage, présence d'anciens arcs de décharge en coyroux, traces d'opus spicatum.  
Cheminée XIXe avec plaquage en marbre.

Parties communes (Ht), détail mur en pisé (bas)

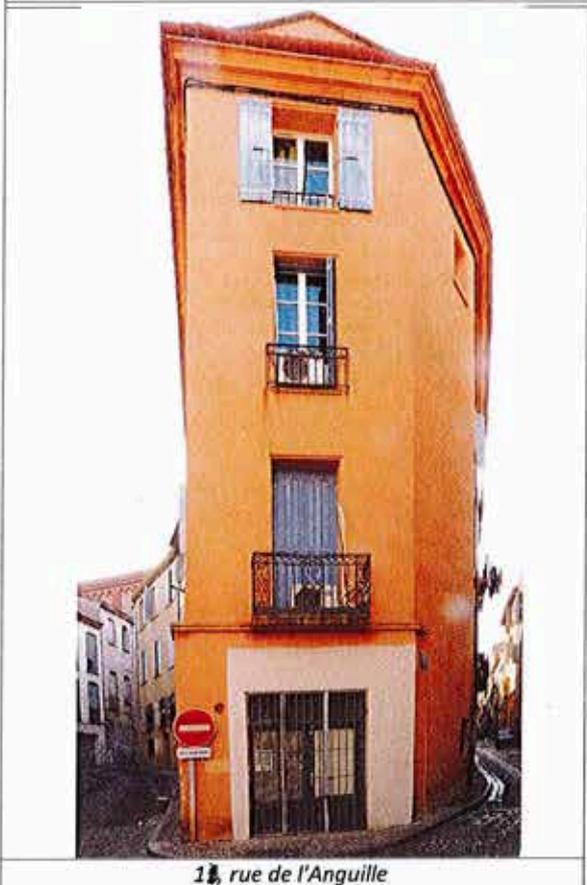
<b>BATIMENT</b> Parcelle figurant sur le plan du Roy 1691 et sur le cadastre napoléonien. R+3 Commercé à RdC, habitation à partir du 1er étage. Entrée piétonne côté rue de l'Anguille.			<b>A modifier</b>
---	--	--	-------------------

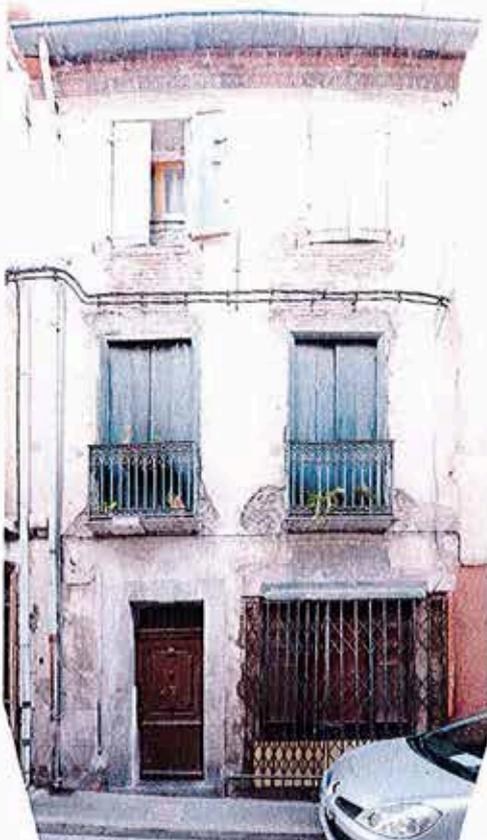
<p>Rue de l'Anguille</p>	<b>BATIMENT</b> <i>Parcelle construite en 1691 dont le bâti figure au cadastre napoléonien</i> <i>Porte piétonne latérale</i> <i>Ancienne devanture commerce en RdC</i> <i>1 logement</i>	Majeur	A conserver	
				A conserver
	<b>FACADE</b> <i>R+2 ordonnancée</i> <i>Enduit de chaux sur mur de cayrous</i> <b>Porte d'entrée</b> <i>Encadrement ciment en légère saillie, avec clé sur linteau droit</i> <i>Vantail bois à grand cadre avec imposte vitrée</i> <i>Devanture commerciale</i> <b>Portes-fenêtres du premier étage</b> <i>Balcons en ciment mouluré, garde corps en fonte assemblée</i> <i>Chambranles bois moulurés</i> <i>Volets bois repliables en tableau</i> <i>Vantaux bois modernes à grand jour</i> <b>Fenêtres du deuxième étage</b> <i>Contrevents bois rabattables en feuillure</i> <i>Vantaux bois modernes à grand jour</i>	Majeur Ruine	A conserver A restituer

Majeur Majeur Sans	A conserver A restaurer A modifier
	<b>COUVERTURE</b> <i>Tuiles de type canal</i> <i>Sous-toit corniche en terre cuite avec décor à l'Antique (rue de l'Anguille)</i> <i>Gouttière et descente E.P. en zinc</i>	Majeur	A conserver A conserver A conserver	
	<b>PARTIES COMMUNES</b> <i>Non visitées</i>	Majeur Majeur	A restaurer A restaurer	
	<b>INTERIEUR</b> <i>Non visité</i>			
	<b>CLOTURE - ESPACES LIBRES - DIVERS</b>

Modifier l'ancienne baie commerciale.

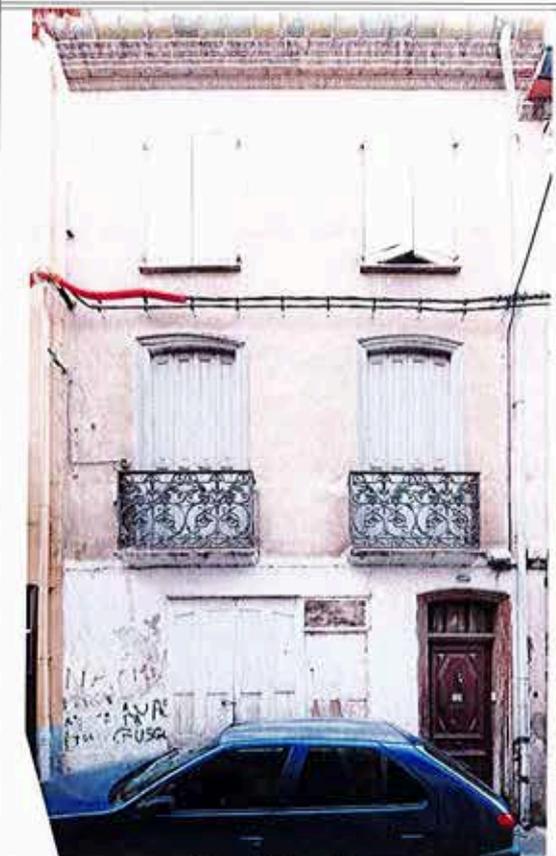
Rue de l'Anguille

<b>BATIMENT</b>			
Parcelle liée à celle attenante n°280 sur le cadastre napoléonien			
Porte piétonne latérale attenante à une baie (ancien commerce)	Majeur	A conserver	
Ancienne devanture commerce en RdC	mineur	A restituer	
1 seul logement côté rue de l'Anguille			
Côté rue St Denis, porte d'entrée latérale attenante porte hors typologie			
4 logements

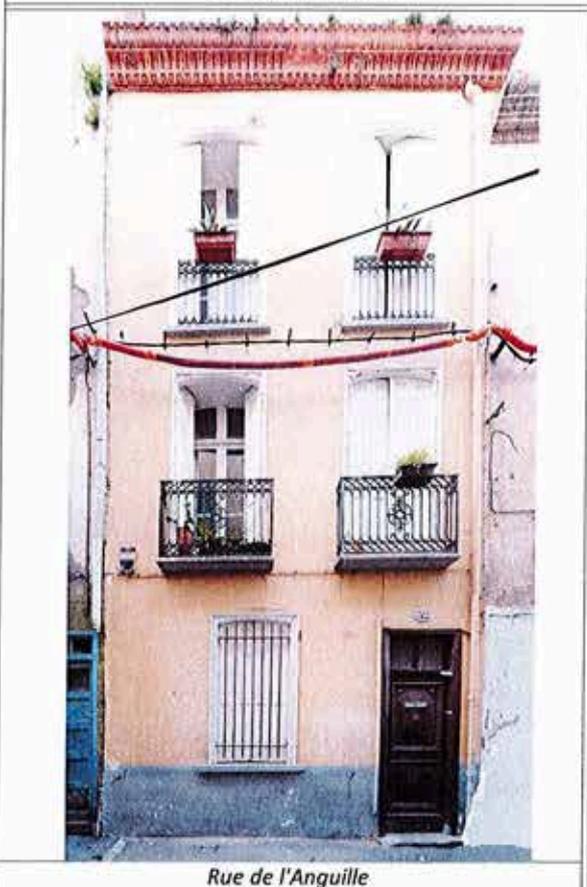
Rue de l'Anguille

<b>BATIMENT</b>	Composé de 2 parcelles sur le cadastre napoléonien En lanière sur la totalité de l'emprise de l'ilot Porte piétonne latérale s'ouvrant sur un couloir conduisant au centre de la parcelle où se trouve l'escalier desservant les étages Un seul logement propriétaire occupant Rue St-Denis: porte de garage	Majeur Majeur	A conserver A conserver  A remplacer
-----------------	--	------------------	---

Immeuble ayant un fond bâti médiéval réuni au cours des siècles pour former au XX<sup>e</sup>, un seul logement traversant. Immeuble réaménagé au cours du XX<sup>e</sup>. Traitement homogène de la façade de la rue St-Denis (enduit), supprimer la porte de garage métallique en faveur d'un dispositif de fermeture en bois.

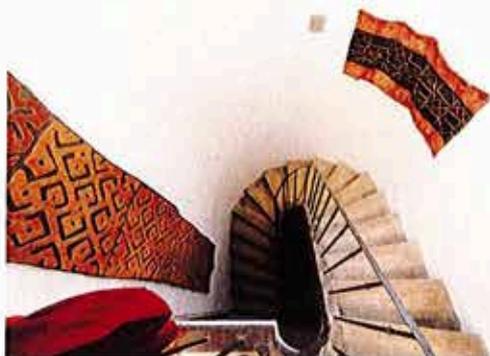
Escalier tourant suspendu fin XIXe, début XXe s.

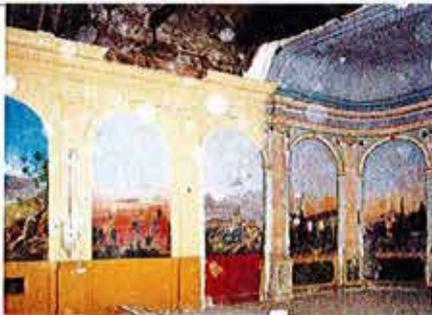
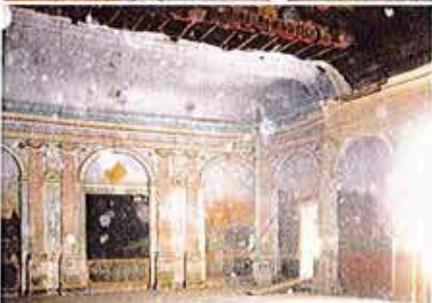
Vues intérieures des peintures du 1er étage
