# VILLE DE PERPIGNAN

## SITE PATRIMONIAL REMARQUABLE

PLAN DE SAUVEGARDE ET DE MISE EN VALEUR

**Fiches Immeubles**  
**ILOTS AB - AD - AE - AH**

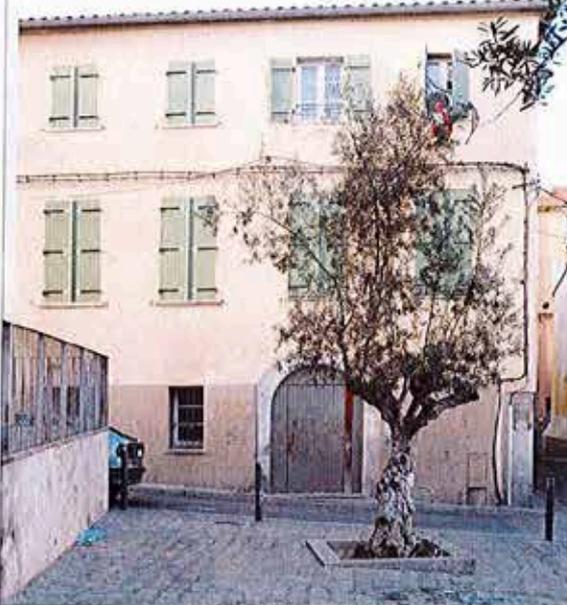
<p>Rue des Quinze Degrés</p>	<p><b>BATIMENT</b>            Espace bâti en 1691.            Figure au cadastre napoléonien            R+2            Logements aux étages et à RdC partiellement            Entrée rue des Quinze Degrés            Chaîne d'angle en brèche orientale</p>		<p>A conserver            Cons./Modif            A conserver            Majeur            A conserver</p>
	<p><b>FACADES (les 3 ont les mêmes caractéristiques)</b>            Ordonnement général            Enduit badigeonné ocre jaune avec soubassement brun (Quinze Degrés)            Fenêtres sans modénature avec vantaux bois récents à grands carreaux            Contrevents en bois récents à lames verticales, appuis ciment            Porte en brèche orientale de Baixas couverte en plein cintre            Vantaux bois            Petites baies à RdC            vantaux bois à grands carreaux récents            appuis ciment            grilles en tableau</p>	<p>Majeur            Moyen            Moyen            Majeur            Moyen</p>	<p>A conserver            Cons./Modif            Cons./Modif            A restaurer            Cons./Modif</p>

<p><b>COUVERTURE</b>            Tuile canal            Corniche ciment            Descentes E.P. en zinc</p>	<p>Sans</p>	<p>A conserver            Cons./Modif            A conserver</p>

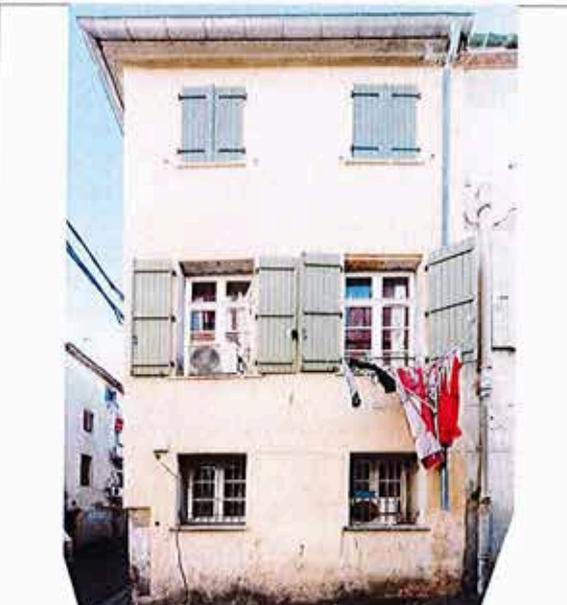
<p>Rue des Farines</p>	<p><b>PARTIES COMMUNES</b>            Totalement banalisées</p>	<p>Sans</p>	<p>Cons./Modif</p>
	<p><b>PARTIES PRIVATIVES</b>            Totalement banalisées</p>	<p>Sans</p>	<p>Cons./Modif</p>
<b>CLOTURE - ESPACES LIBRES - DIVERS</b>

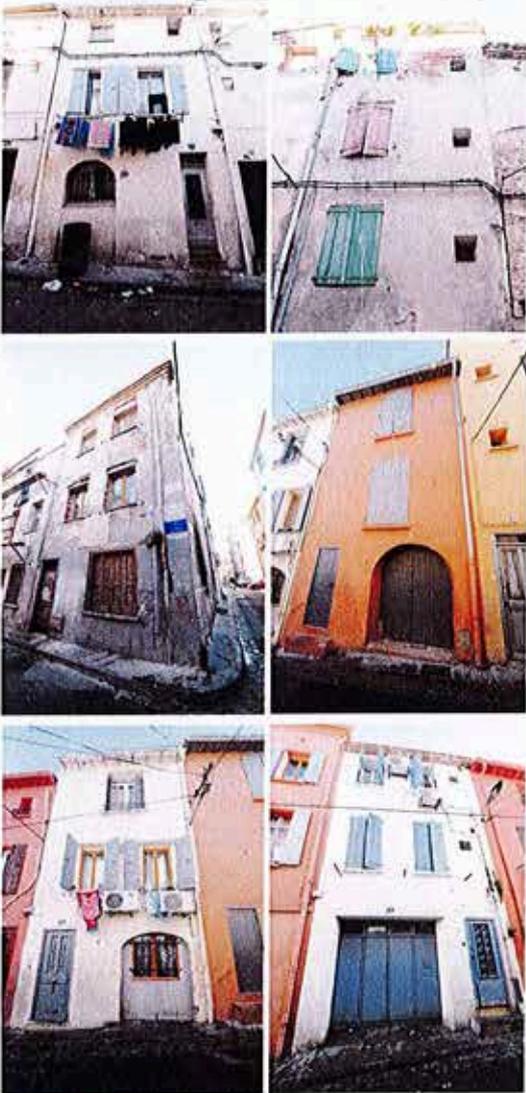
<p><b>Parcelles</b> 179 - 191 190 - 181 178 - 174 169</p>	<p><b>CARACTERISTIQUES DE L'ÎLOT</b> 27 parcelles Parcelles 171, 182, 191, 192 : R+3 Parcelles 173, 193 : R+2+terrasse Toutes les autres parcelles : R+2 Parc. 153 et 159 : combles apparent - Parc. 159 et 163 : terrasses Surface saturée (50% ne bénéficie d'aucun éclairage naturel) Etages : logements RdC : garages, logements et remises</p> <p><b>FACADES - ELEMENTS CARACTERISTIQUES</b></p> <p><b>Parcelle 179</b> Arc plein cintre à RdC, probablement en cayrous</p> <p><b>Parcelle 191</b> Appareil de cayrous régulier sous enduit dégradé Corniche en terre cuite moulée faisant chéneau</p> <p><b>Parcelle 190</b> Appareil de cayrous régulier sous enduit dégradé Corniche en terre cuite moulée faisant chéneau</p> <p><b>Parcelle 181</b> Arc plein cintre à RdC, probablement en cayrous</p> <p><b>Parcelle 178</b> Arc segmentaire à RdC, probablement en cayrous</p> <p><b>Parcelle 174</b> Corniche en terre cuite moulée avec denticules faisant chéneau</p> <p><b>Parcelle 169</b> Corniche en terre cuite moulée faisant chéneau</p>

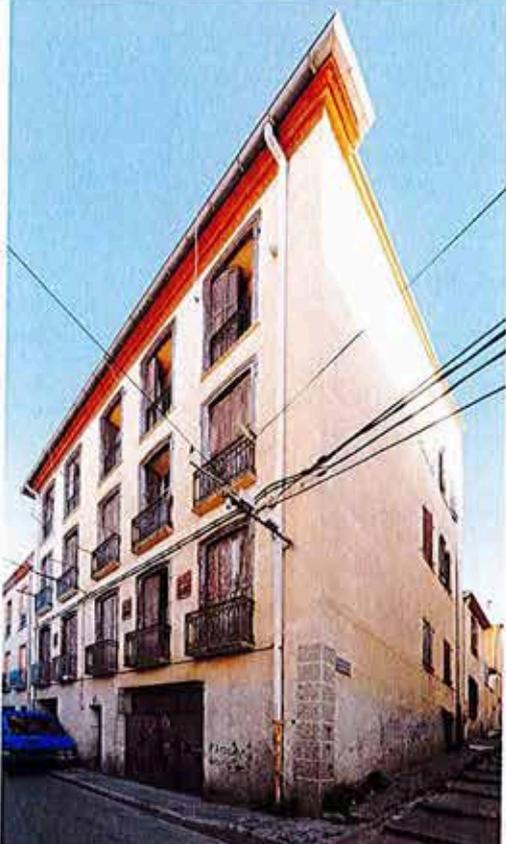
<p>Angle des rues du Four St-Jacques et J. Bertrand</p>	<b>BATIMENT</b> <i>Parcelle issue d'un découpage d'une parcelle napoléonienne déjà bâtie en 1691</i> R+3 Entrée centrale rue du Four Saint-Jacques Logements à RdC Garage à RdC		Cons./Modif A conserver Cons./Modif Cons./Modif
	<b>FACADE</b> <i>Total ordonnancement</i> Enduit avec badigeon ocre jaune Soubassement ciment et chaîne d'angle en faux appareil de gravillons Porte d'entrée avec vantail bois à panneaux début XX <sup>s</sup> . imposte avec grille métal. Porte de garage Balcons, balconnets et appuis en pierre moulurée Sur mur gouttereau : portes-fenêtres avec chambranles bois à crossettes, volets bois repliables en tableau, vantaux bois et impostes à grands carreaux, garde-corps en fonte Sur mur pignon : fenêtres avec appuis pierre, contrevents en feuillures, vantaux bois à grands carreaux Cartouches en terre cuite avec motif de grappes de raisin sur trumeaux	Majeur Sans Moyen Sans Majeur Majeur Moyen Majeur	A conserver A restaurer A modifier Cons./Modif A modifier A restaurer A restaurer A restaurer A restaurer

<b>COUVERTURE</b> Tuile canal Corniche en terre cuite moulurée faisant chéneau Descente E.P en zinc	Majeur	A conserver A restaurer

ILOT	N°	CADASTRE	AD 98	INTERVENTION	
AD	21	ZONAGE	Usb2	Oui	
		LEGENDE	5bis		
Adresse:			35 bis, rue du Four Saint-Jacques	Investigation / Dossier	
<b>GENERALITES / INTERVENTIONS PRINCIPALES / ORIENTATIONS</b>					
Immeuble d'angle imposant dont la hauteur pourrait être corrigée et qui peut appeler des transformations afin d'améliorer les condition d'habitabilité tout en respectant sa typologie XIX <sup>s</sup> . Il nécessite des travaux importants de mise en valeur, notamment à RdC.

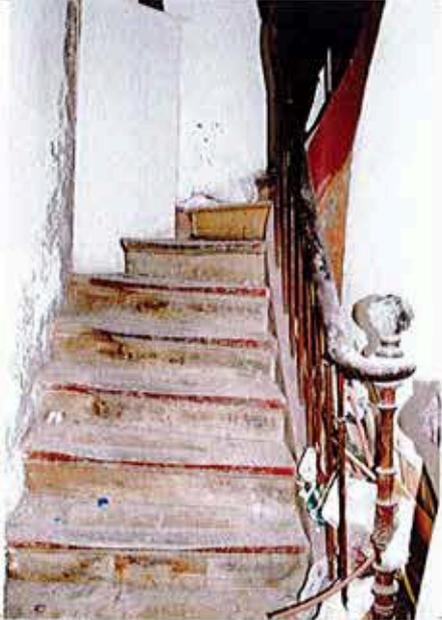
<p>Détail d'escalier</p>	<b>PARTIES COMMUNES</b> Escalier XIX <sup>s</sup> . balancé avec jour - rampe bois barreaux fonte et main courante bois, - nez-de-marches bois, girons terre cuite Paliers en carreaux de ciment coloré	Moyen	A restaurer
	<b>PARTIES PRIVATIVES</b> Totalement banalisé à l'exception de carreaux de terre cuite et quelques carreaux de ciment	Moyen	A conserver
<b>CLOTURE - ESPACES LIBRES - DIVERS</b>

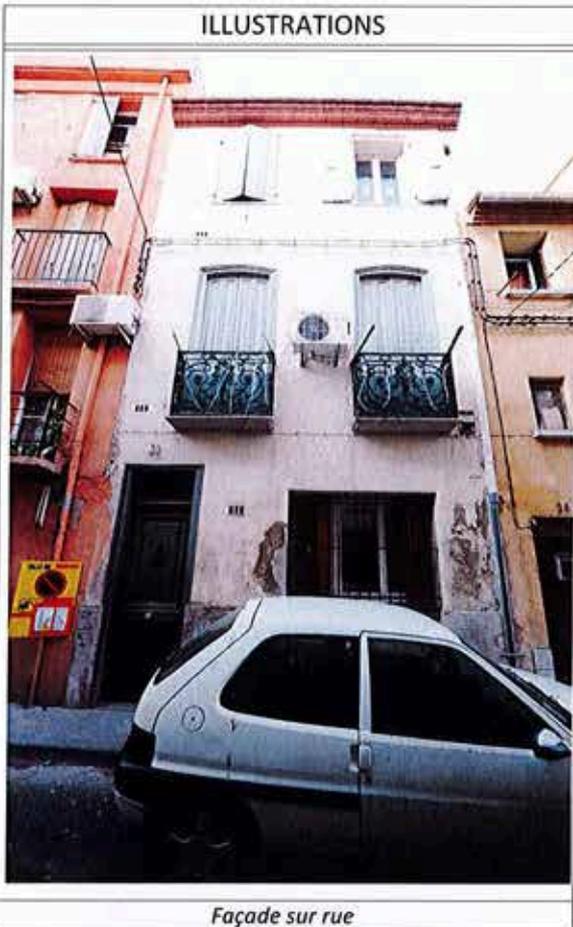
Façade sur rue

DESCRIPTION	INTERET	ORIENTATION
<p><b>BATIMENT</b>  <i>Parcelle figurant au cadastre napoléonien, bâtie en 1691</i>            R+2            Entrée latérale            Logement à RdC</p>		<p>A conserver            A conserver            Cons./Modif</p>
<p><b>FACADE</b>  <i>Ordonnement aux étages</i>  <i>Enduit avec badigeon gris clair</i>            Porte d'entrée latérale côté ouest            - vantail bois récent            Porte d'entrée (XIX*s.) avec vantail bois et imposte vitrée avec grille            Baie à RdC            Balcons en pierre moulurée, garde-corps fonte            Portes-fenêtres            - chambranles bois avec volets bois repliables en tableau            - vantaux bois grand jour</p>	<p>Majeur            Sans            Majeur            Sans            Majeur            Sans            Majeur            Majeur</p>	<p>A conserver            A restaurer            A conserver            A modifier            A conserver            A modifier            A restaurer            A restaurer            A restaurer</p>

<b>GENERALITES / INTERVENTIONS PRINCIPALES / ORIENTATIONS</b>
<p>Immeuble modeste avec cour arrière.          Modifier la baie du RdC.          Purger la façade de tous éléments parasites, notamment le climatiseur.          Requalifier la façade.</p>

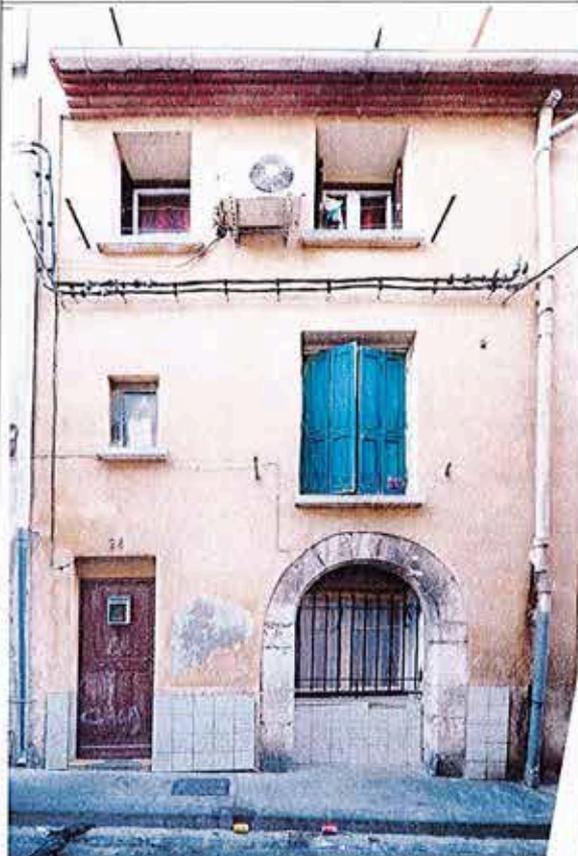
<p>Façade sur rue</p>	<b>BATIMENT</b> <i>Parcelle figurant au cadastre napoléonien, déjà bâtie en 1691</i> R+2 Entrée latérale Logement à RdC Baie couverte en arc plein cintre à RdC		A conserver A conserver Cons./Modif Majeur A conserver
	<b>FACADE</b> <i>Ordonnancement relatif</i> Enduit tyrolien ocre Carreaux de faïence en soubassement Porte d'entrée latérale avec vantail bois Baie couverte en plein cintre avec jambages et claveaux pierre fenêtre dans cette baie Autres baies avec appuis ciment et vantaux récents	Majeur Sans Sans	A conserver A modifier A supprimer
	<b>COUVERTURE</b> Tuile canal Corniche récente à 4 rangs de cayrous Gouttière en zinc Descente E.P en PVC	Moyen Sans	A conserver A conserver A restaurer A modifier

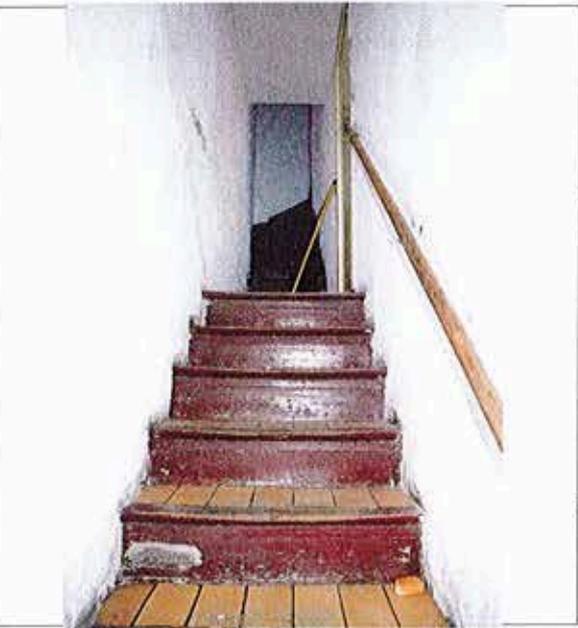
<p>Détail de l'escalier</p>	<b>PARTIES COMMUNES</b> <i>Escalier XIX<sup>e</sup>s. balancé, nez-de-marches bois, giron terre cuite</i>	Moyen	A restaurer

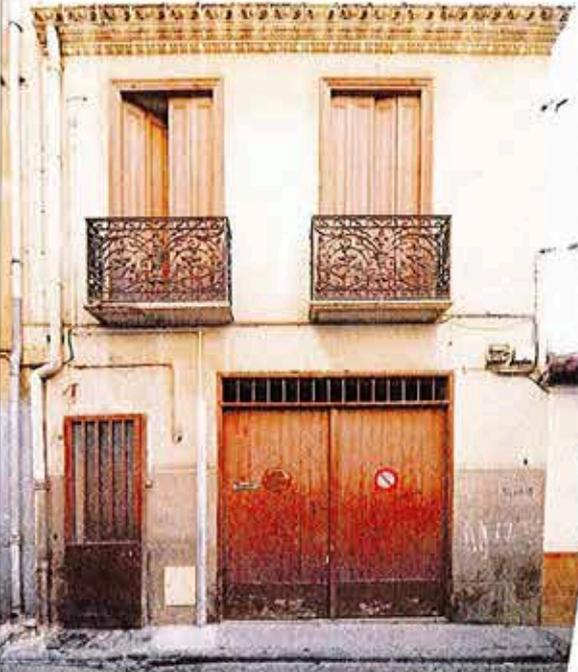
<p>Rue du Four St-Jacques</p>	<b>BATIMENT</b> Découpage d'une parcelle du cadastre napoléonien ayant donné 94+96 R+1 avec terrasse arrière Entrée latérale Garage à RdC Logement à l'étage		A conserver A conserver Cons./Modif. A conserver
	<b>FACADE</b> Ordonnancement à 2 travées Baies avec chambranles bois moulurés, volets bois en tableau Balcons en pierre moulurée et garde-corps en fonte moulée Garde-corps en fonte moulée, en tableau (ét. 3) Enduit de chaux badigeonné ocre (étage) et gris-bleu (RdC) Porte d'entrée avec imposte vitrée et vantail bois à lames horizontales Doublage de la porte d'entrée en métal au nu extérieur Vantaux des fenêtres en bois à grands carreaux XIX°s. Vantaux bois de la porte de garage au nu extérieur, imposte ajourée Doublage intérieur de la porte de garage par un rideau métallique Rideaux "accordéon" de protection des portes-fenêtres	Majeur Majeur Vétuste Majeur Vétuste Majeur Sans Majeur mineur Sans	A conserver A restaurer A restaurer A restaurer A restaurer A conserver A supprimer A restaurer Cons./Modif. A supprimer

<b>COUVERTURE</b> Tuile canal sur corniche en terre cuite moulurée avec chéneau Descentes EP en zinc	Majeur	A restaurer A restaurer

<b>GENERALITES / INTERVENTIONS PRINCIPALES / ORIENTATIONS</b>
Immeuble homogène bien ordonnancé, qui doit être restauré. Modifier la porte de garage et supprimer le doublage de la porte d'entrée. Supprimer les éléments parasites en façade

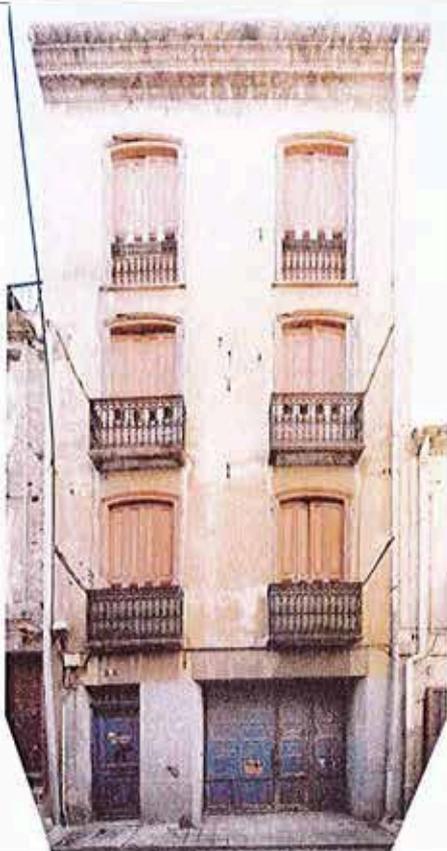
<p>Rue du Four St-Jacques</p>	<b>BATIMENT</b> Découpage d'une parcelle du cadastre napoléonien ayant donné 94+96 R+3 Entrée latérale Garage à RdC Logements aux étages (semblent inoccupés)		A conserver A conserver Cons./Modif.
	<b>FACADE</b> Ordonnancement à 2 travées Baies avec chambranles cintrés à crossettes, volets bois en tableau Balconnets en pierre moulurée, garde-corps en fonte moulée (ét. 1&2) Garde-corps en fonte moulée, en tableau (ét. 3) Enduit de chaux badigeonné ocre (étages) et gris-bleu (RdC) Porte d'entrée avec imposte vitrée et vantail bois (XIX <sup>s</sup> .) Porte de garage à panneaux Vantaux des fenêtres non vus	Majeur Majeur Majeur Majeur Vétuste Vétuste Vétuste	A conserver A restaurer A restaurer A restaurer A restaurer A restaurer Cons./Modif.
	<b>COUVERTURE</b> Tuile canal sur corniche en terre cuite moulurée Chéneau tortugade Descentes EP en zinc	Vétuste	A restaurer A restaurer A conserver

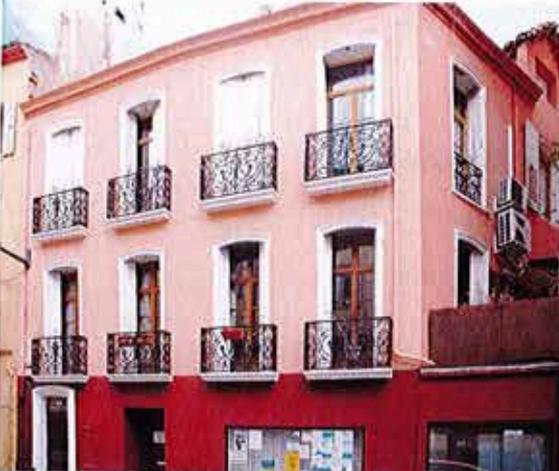
<b>BATIMENT</b>		
	Figure à l'atlas du Roy de 1691 et Napoléonien (N°2037 + partie du 2040)		
	R+2 sur rue Emile Zola / R+3 Place de Huile	Majeur	A conserver
	Entrée sur Rue Emile Zola niveau sol rue logement	Majeur	A conserver
	Entrée sur Place de l'Huile pour commerce RDC		
	Bureaux associatif - RDC place de l'Huile		
	Logements étages		
	Bâtiment RDC situé dans impasse		A modifier

GENERALITES / INTERVENTIONS PRINCIPALES / ORIENTATIONS	
<p>Cet immeuble vaut par sa participation à une séquence architecturale d'un bon intérêt sur la rue Emile Zola, grâce à sa façade ordonnancée.</p> <ul style="list-style-type: none"> <li>- Façade sur impasse (2) dépose climatiseur</li> <li>- Façade place de l'huile Baies et percement à homogénéiser</li> <li>- Modifier la devanture commerciale à RdC en respectant la typologie du bâti</li> <li>- Impasse à revaloriser</li> <li>- Il conviendrait de procéder à des investigations avant travaux, afin de repérer des éléments patrimoniaux peut-être cachés à ce jour. (Regroupement de plusieurs bâtisses)</li> </ul>

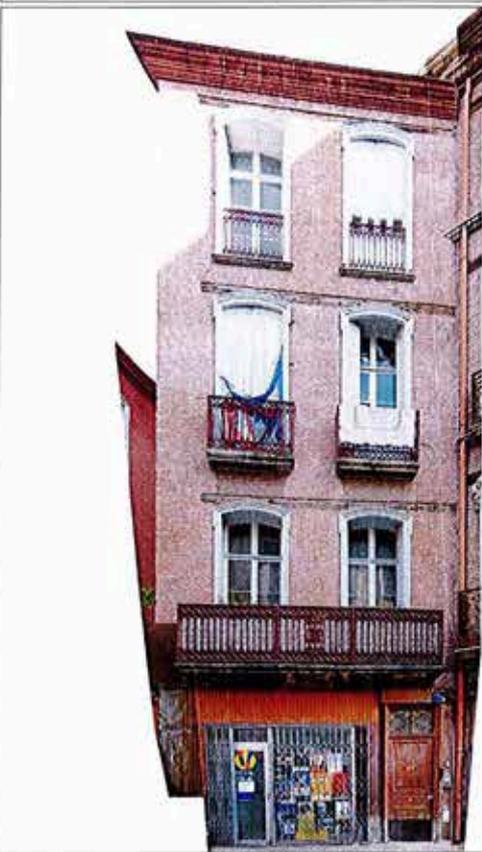
**BATIMENT**  
 Figure à l'atlas du Roy de 1691 et au cadastre Napoléonien (N°2036)  
 R+3 sur rue Emile Zola  
 Entrée sur Rue Emile Zola niveau sol rue  
 2 Corps de bâtiment se distinguent au droit de la cage d'escalier  
 Activité tertiaire -RDC  
 Logements étages

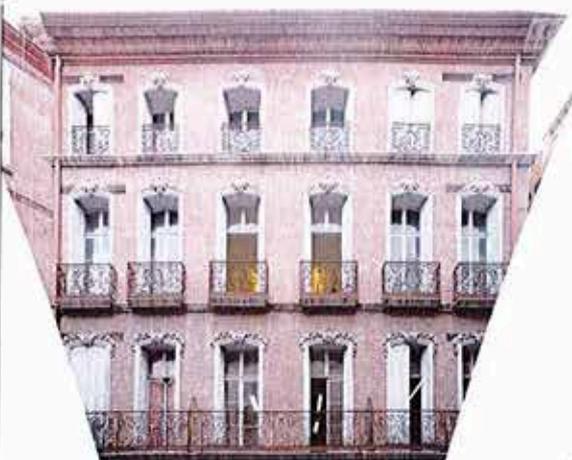
<b>BATIMENT</b>			
Figure à l'atlas du Roy de 1691 et Napoléonien (N°2035) + patio intérieur			
R+3 sur rue Emile Zola		Majeur	A conserver
Entrée sur Rue Emile Zola niveau sol rue		Majeur	A conserver
Portes annexes sur jardin			
Activité tertiaire - Bureaux (Service hygiène de la mairie)			
Intitulé: Immeuble Delacroix

<b>FACADES</b>			
Rue Emile Zola			
R+3, ordonnancée		Majeur	A conserver
Appareillage de cayrous apparent en façade - Enduit sur jardin		Majeur	A conserver
Porte-fenêtre grands jours en bois avec imposte vitrée (étages 1 - 2)		Majeur	A conserver
Baies grands jours (Rdc - étage 3)		Majeur	A conserver
Chambrales bois cintrés à crossettes moulurés (ts niveaux) + décor linteau		Majeur	A conserver
Volets plein bois repliables en tableau (tous niveaux)		Majeur	A conserver
Balcon filant (étg 1) avec bandeau pierre sur rue		Majeur	A conserver
Balcons ponctuels en pierre moulurée (étg 1) + bandeau pierre		Majeur	A conserver
Garde-corps en fer forgé (étg 1) Balconnets garde-corps fer forgé (étg 2)		Majeur	A conserver
Porte d'entrée cochère, vantaux bois massif moulurés ajourés		Majeur	A conserver
Portique d'entrée en pierre de las fonts à voussures monumentales		Majeur	A conserver
Bandeaux moulurés horizontaux niv étg linteau bois baies etg extrémitées		Majeur	A conserver

- Intégrer les climatiseurs à la façade sur jardin
- Porte garage bois à modifier. (Bois massif)

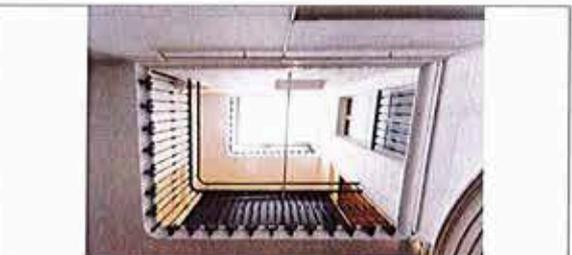
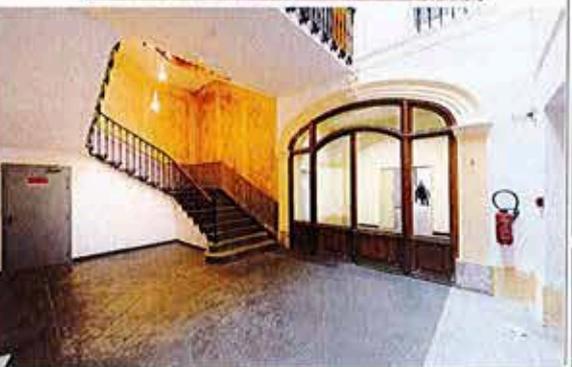
<b>PARTIES PRIVATIVES</b>			
RDC : Communs Hall - Gypserie en plafond et corniches + rosaces		Majeur	A conserver
Cimaise bois + décor peint, sol ciment marqué, 2 marches pierres		Majeur	A conserver
Menuiseries XIX <sup>e</sup> - Porte intérieur + cadre (en place)		Majeur	A conserver
Etage 1 : Gypserie en plafond et corniches + rosaces, cheminées marbre		Majeur	A conserver
dans bureaux - Distribution des pièces d'époque		Majeur	A conserver
Menuiseries XIX <sup>e</sup> - Porte intérieur + cadre (en place)		Majeur	A conserver
Etage 2 : Gypserie en plafond et corniches + cheminée en marbre		Majeur	A conserver

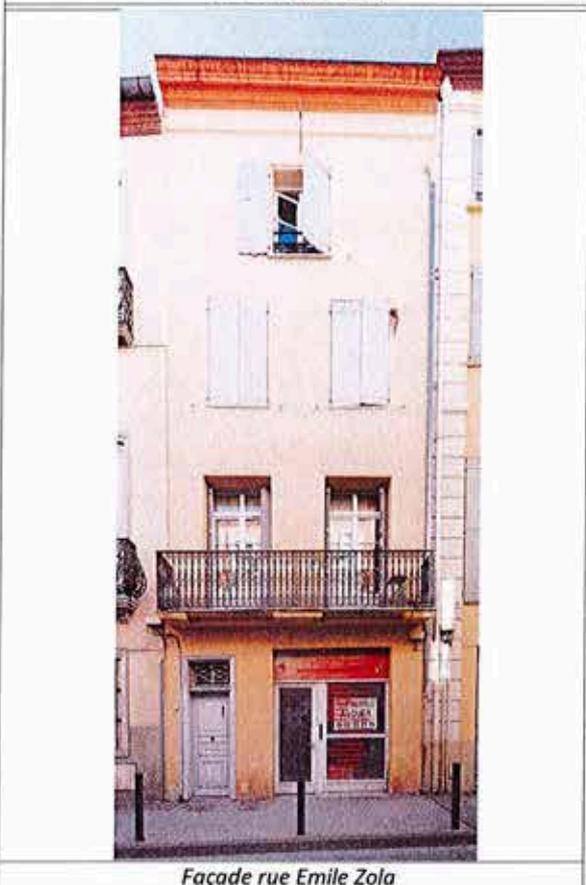
Façade rue Emile Zola

**BATIMENT**  
 Cette parcelle bâtie en 1691 figure également au cadastre napoléonien.  
 R+3  
 Service public à RdC.  
 Entrée latérale pour desservir un appartement.

La façade est quelque peu banalisée, il est possible de modifier la typologie des baies.  
Modifier la devanture commerciale.

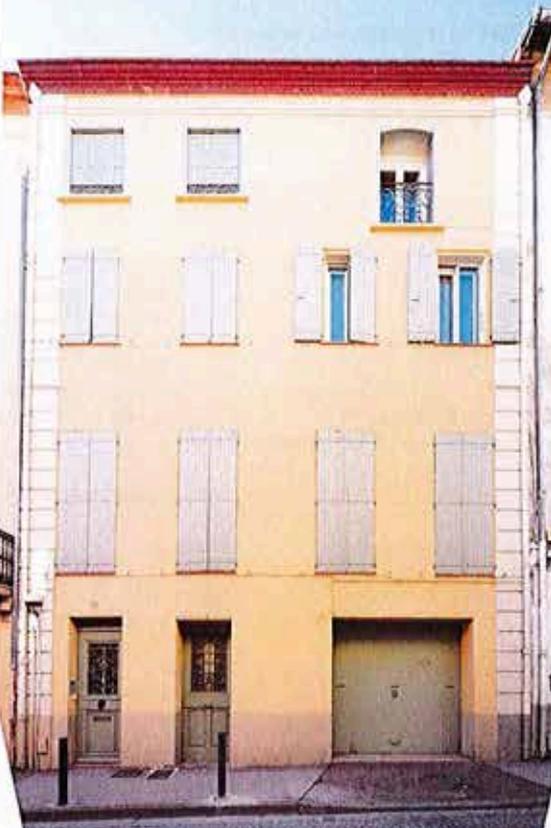
<p>Façade rue Emile Zola</p>	<b>BATIMENT</b> Parcelle bâtie en 1691, figure également au cadastre napoléonien. R+3 Deux entrées latérales. Logements aux étages. Garage à RdC.	Majeur	A conserver
		Sans	A modifier
	<b>FACADE SUR RUE ZOLA</b> Relativement ordonnancée, mais banalisée Enduit badigeonné ocre jaune, fausse chaîne d'angle maçonnée soubassement marqué Fenêtres avec vantaux modernes à grand jour Contrevents bois. Fenêtres XIX*s au 3ième étage avec chambranle bois, volets repliables, garde-corps en fonte moulée, appuis ciment. Porte d'entrée XIX*s., vantail bois vitré à panneaux, avec grille fonte Porte d'entrée Art nouveau, vantail bois vitré à panneaux, avec grille fonte	Moyen	A restaurer
		Sans	A modifier
		Moyen	A conserver
		Moyen	Cons./Modif.
		Majeur	A conserver
		Majeur	A conserver
	<b>FACADE SUR IMPASSE</b> Enduit de chaux Baies hétérogènes		A restaurer homogénéiser

<b>COUVERTURE</b> Tuile canal avec corniche en terre cuite moulée faisant chéneau Descentes E.P. en zinc	Majeur	A conserver A conserver

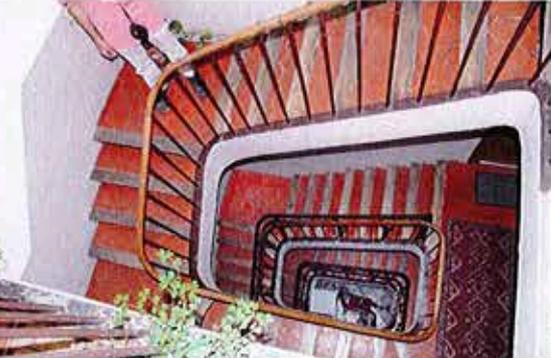
<p>Cage d'escalier</p>	<b>PARTIES COMMUNES</b> Hall d'entrée revêtu de carreaux de ciment décorés Escalier à retours tournant à droite avec 2 repos, première marche en pierre à volute, nez de marche en bois, girons avec tomettes, rampe avec barreaux en fonte sur limon bois, main courante bois, départ en fonte moulée avec boule laiton Paliers avec tomettes hexagonales de terre cuite	Majeur	A conserver
		Majeur	A conserver
		Majeur	A conserver
	<b>PARTIES PRIVATIVES</b> Etage 1 : important décor - cheminée XIX*s. très ouvragée avec rétrécissement en carreaux de terre cuite vernissée, décorée, bleus et blancs. - plafond peint Néo-Renaissance - sols en carreaux de terre cuite 20/20 et tomettes hexagonales dans les pièces principales, entrée en carreaux de ciment décorés - deux vitraux XIX*s. en imposte avec rinceaux entourant la lettre "B" Etage 1 : décor un peu plus modeste - deux cheminées XIX*s. - rosace staff - sols en carreaux de terre cuite 20/20	Majeur	A conserver

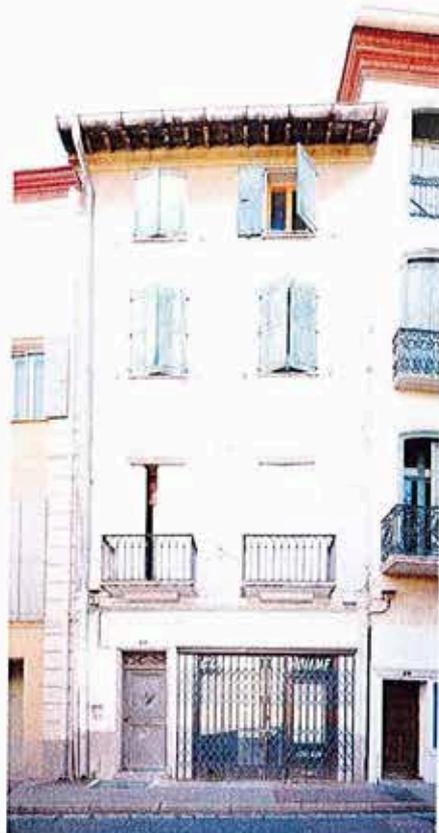
Façade rue Emile Zola

<b>BATIMENT</b> Parcelle bâtie en 1691, figure également au cadastre napoléonien R+3 Porte d'entrée latérale donnant accès au logement Commerce à RdC			A conserver A conserver A conserver
---	--	--	---

La façade de l'immeuble sur la rue Zola a été banalisée, sa typologie peut être modifiée.  
Les vantaux des baies devront être notamment remplacés.  
Modifier la devanture commerciale  
Modifier notablement la façade sur impasse.

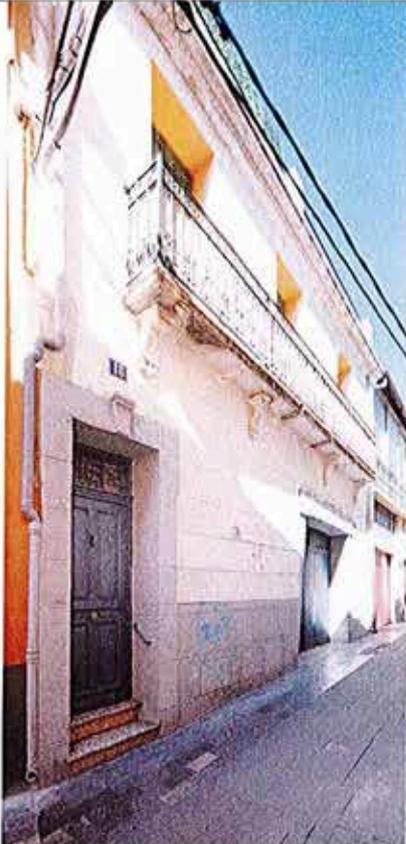
<p style="text-align: center;">Façade</p>	<b>BATIMENT</b> <i>Espace bâti en 1691. Figure également au cadastre napoléonien</i> R+1 Logement à l'étage Garage à RdC Entrée latérale		A conserver A conserver A modifier A conserver A modifier A conserver
	<b>FACADE</b> <i>Enduit badigeonné gris clair avec soubassement gris foncé</i> <i>Faux joints au fer</i> <i>Balcon filant en ciment mouluré sur corbeaux ciment décorés</i> <i>Garde-corps en fer forgé</i> <i>Portes-fenêtres à l'étage alignées, avec volets bois repliables en tableau</i> <i>Porte d'entrée avec imposte vitrée, encadrement au mortier avec faux joints au fer, vantail bois</i> <i>marches de seuil en granito</i> Porte de garage	Moyen Majeur Moyen Majeur Majeur Majeur Sans Sans	Cons./Modif. A restaurer Cons./Modif. A restaurer A restaurer A conserver A modifier A modifier
	<b>COUVERTURE</b> <i>Tuile canal avec corniche en terre cuite moulée portant tortugade</i> Descentes E.P. en zinc et PVC	Majeur	A conserver A modifier

Date de visite:		<b>GENERALITES / INTERVENTIONS PRINCIPALES / ORIENTATIONS</b> <i>Cet immeuble n'a pu être visité en raison de l'absence fréquente du propriétaire, mais d'après les information recueillies auprès de voisins connaissant les lieux, l'intérieur a fait l'objet d'une "rénovation" récente ayant effacé toutes les traces patrimoniales qui pouvaient exister.</i>
Nature bâtiment:	Immeuble particulier	
REF Style:	XIX <sup>s</sup> .	
Nature ilot:	Homogène	
<b>CARACTERISTIQUE DE LA PARCELLE</b>		
Typologie bâti:	En bande	
Emprise:	Totale	
Position bâti:	Aligné sur rue

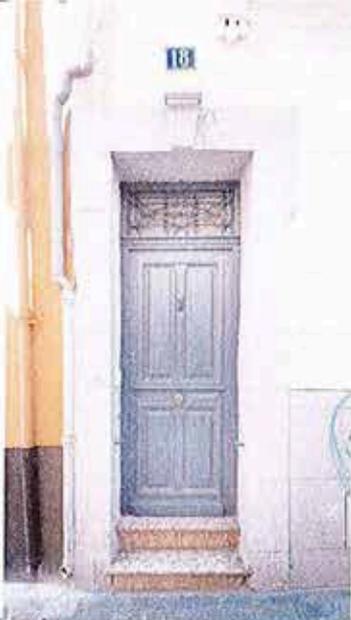
<p style="text-align: center;">Détail de porte d'entrée</p>	<b>PARTIES COMMUNES</b> Non visitées
	<b>PARTIES PRIVATIVES</b> Non visitées
<b>CLOTURE - ESPACES LIBRES - DIVERS</b>

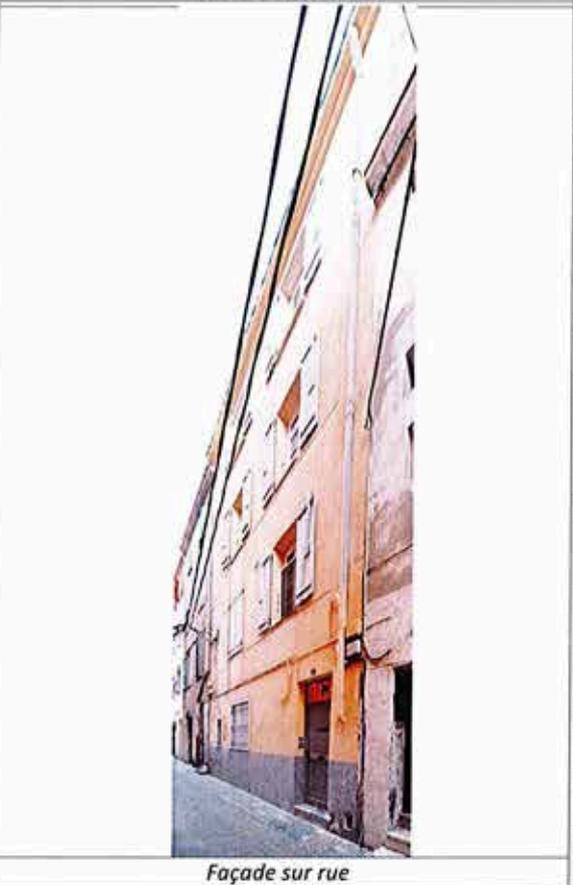
Façade sur rue

<p><b>BATIMENT</b> Parcelle bâtie en 1691, figure au cadastre napoléonien R+3 Appartements Porte d'entrée latérale Cour arrière au premier étage</p>			<p>A conserver A conserver A conserver A modifier</p>
<p><b>FACADE SUR RUE</b> Ordonnée à deux travées Enduit avec badigeon de chaux ocre jaune et gris en soubassement Fenêtres aux étages avec contrevents à lames verticales et écharpes en feuillures, appuis en barcelonine. Vantaux en PVC Fenêtre à RdC avec encadrement bois, volets repliables en tableau, grille de protection</p>		<p>Majeur Moyen Moyen Sans Moyen Majeur</p>	<p>A conserver A restaurer Cons./Modif. A modifier Cons./Modif. A conserver</p>
<p><b>FACADE SUR COUR</b> Ordonnée Baies banalisées avec volets bois récents, appuis ciment</p>		<p>Majeur Sans</p>	<p>A conserver Cons./Modif.</p>
<p><b>COUVERTURE</b> Tuile canal Corniche en ciment supportant une tortugade Descentes EP en zinc</p>		<p>Moyen</p>	<p>A conserver Cons./Modif. A conserver</p>

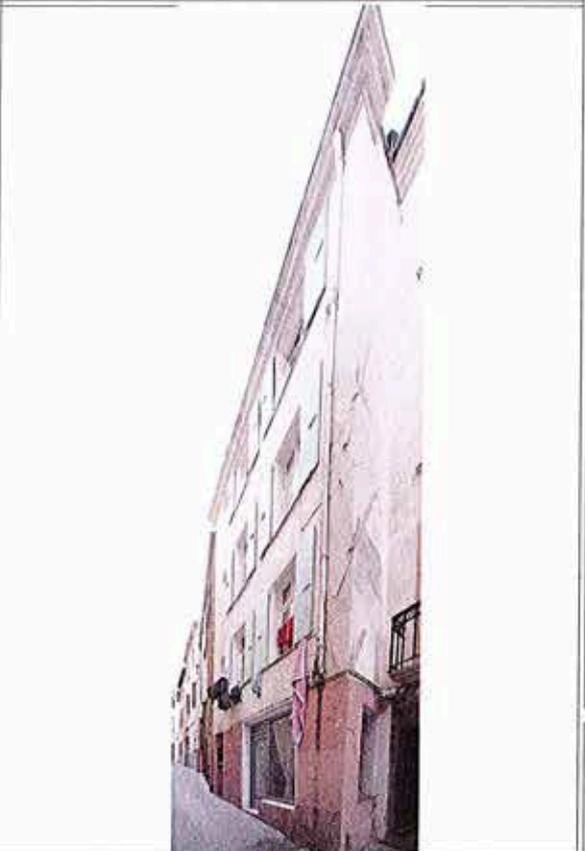
Façade

**BATIMENT**  
Espace déjà bâti en 1691.  
Figure au cadastre napoléonien  
R+3  
Entrée latérale  
Logements, y/c à RdC

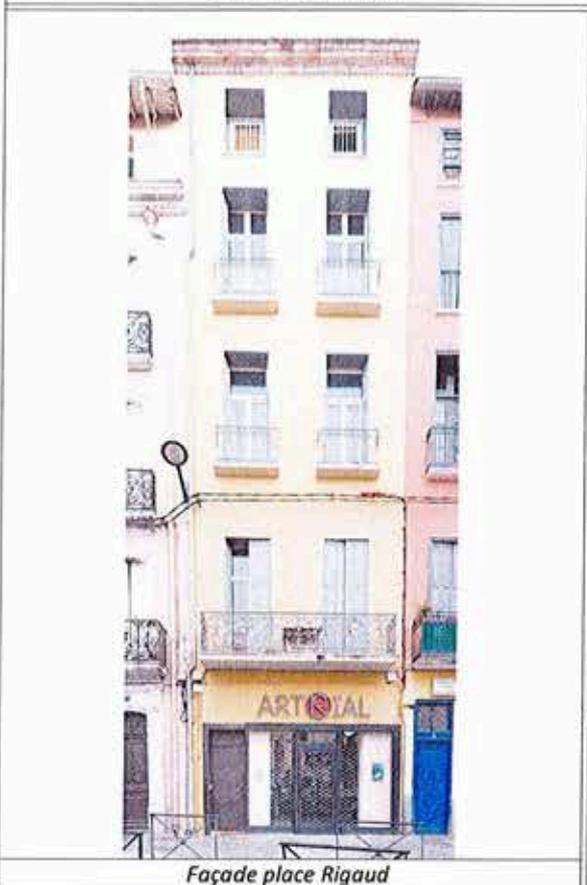
<p><b>BATIMENT</b></p> <p>Espacedjà bâti en 1691.</p> <p>La parcelle ne figure pas en tant que telle au cadastre napoléonien</p> <p>R+4</p> <p>Entrée latérale</p> <p>Commerce à RdC</p>			<p>A conserver</p> <p>A conserver</p> <p>A conserver</p> <p>A conserver</p>
<p><b>FACADES</b></p> <p>Ordonnement général</p> <p>Enduit badigeonné ocre jaune</p> <p>Baies à chambranles bois, volets bois repliables en tableau, vantaux bois XIX<sup>s</sup>. (pour les deux façades)</p> <p>Balcon filant, balcons individuels (côté place) et balconnets en pierre moulurée et en ciment</p> <p>Garde-corps sur balcons, balconnets et en tableaux: fonte moulée, fer forgé</p> <p>Porte d'entrée intégrée à la devanture commerciale (côté rue)</p> <p>Vantaux récents à grand jour</p> <p>Devanture commerciale</p> <p>Baie oblongue à RdC, sur rue, avec grille métallique.</p>	<p>Majeur</p> <p>Majeur</p> <p>Majeur</p> <p>Moyen</p> <p>Sans</p> <p>Sans</p> <p>Sans</p> <p>Sans</p>	<p>A conserver</p> <p>Homogénéiser</p> <p>A conserver</p> <p>Cons./Modif.</p> <p>A modifier</p> <p>A modifier</p> <p>A modifier</p> <p>A modifier</p>

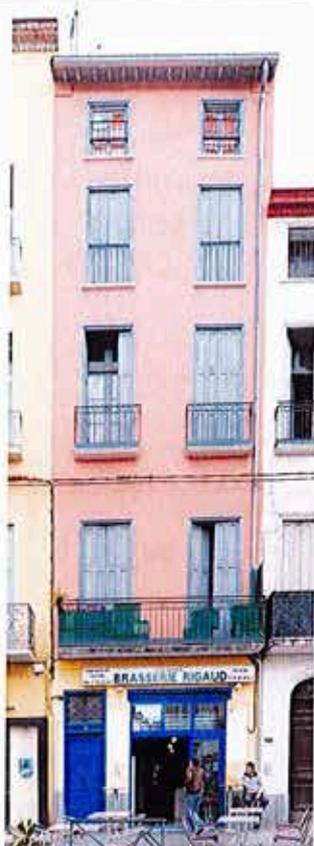
Façade place Rigaud

Immeuble participant à une séquence architecturale de la place Rigaud  
Il conviendrait de procéder à des investigations avant travaux, afin de repérer des éléments patrimoniaux peut-être cachés à ce jour.  
Modifier la devanture commerciale.  
Modifier les protections métalliques devant les fenêtres du dernier niveau.

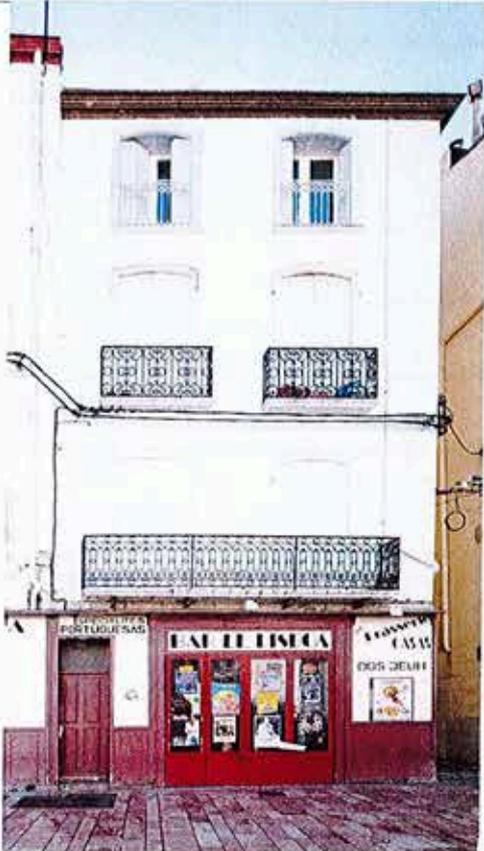
<p>Façade place Rigaud</p>	<p><b>BATIMENT</b> Parcelle bâtie en 1691, figure au cadastre napoléonien R+3 Appartements aux étages Entrée latérale par la place Rigaud Commerce à RdC Garage sur rue.</p>		<p>A conserver A conserver A conserver A conserver A modifier</p>
	<p><b>FACADES</b> Ordonnancement général Enduit badigeonné blanc côté place, soubassement décoré Enduit dégradé côté rue avec soubassement à faux appareil Baies à chambranles bois à crossettes et arcs segmentaires côté place Fenêtres sans décor côté rue avec vantaux XIX<sup>s</sup>. Balcon filant et balconnets côté place Rigaud, en pierre moulurée Vantaux bois récents à grands carreaux Garde-corps sur balcon, balconnets et en tableaux, en fer forgé. Volets repliables en tableau côté place Contrevents bois côté rue Porte d'entrée sur rue avec encadrement bois, vantail bois à panneaux Devanture commerciale côté place Porte de garage sur rue Fenêtre sur rue avec grille</p>	<p>Majeur Majeur Moyen Majeur Moyen Majeur Moyen Majeur Moyen Moyen Moyen Sans Sans</p>	<p>A conserver A restaurer A restituer A conserver A restaurer A restaurer Cons./Modif. A conserver A conserver Cons./Modif. Cons./Modif. Cons./Modif. A modifier A modifier</p>

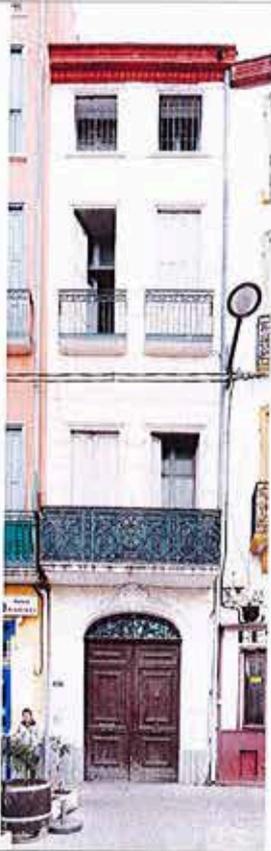
<p>Façade place Rigaud</p>	<p><b>BATIMENT</b> Parcelle déjà bâtie en 1691 Grande partie d'une parcelle du cadastre napoléonien (n° 1999) R+3 Garage (ou remise) sur rue Blanqui Garage sur place Blanqui Porte d'entrée axée sur place Rigaud Cave voûtée</p>		<p>A conserver Cons./Modif Cons./Modif A conserver A conserver</p>
	<p><b>FACADE PLACE RIGAUD</b> Ordonnée à deux travées Décor de refends en maçonnerie sur l'ensemble de la façade Balcon filant en pierre moulurée avec garde-corps fonte moulée fin XIX° Balcons en pierre moulurée avec garde-corps fer/fonte XIX°s. Chambranles bois à crossettes (ét. 1) Chambranles bois (ét. 2 et 3) Portes fenêtres et fenêtres avec vantaux bois XIX°s. Volets bois repliables en tableau Porte d'entrée couverte en anse de panier à encadrement mouluré avec cartouche à la clé, entouré de guirlandes de fleurs et volutes, doubles vantaux à grands cadres en bois naturel, imposte vitrée protégée par une grille en fonte moulée</p>	<p>Majeur Majeur Majeur Majeur Majeur Majeur Majeur Majeur</p>	<p>A conserver A conserver A conserver A conserver A conserver A conserver A conserver A conserver</p>

<p><b>FACADE PLACE BLANQUI</b> Mur de soutènement couronné de balustres en terre cuite Enduit avec badigeon de chaux ocre jaune et gris en soubassement Porte de garage couverte par un linteau bois Pour les autres façades, voir fiche B</p>		<p>Cons./Modif. Cons./Modif. Cons./Modif.</p>
	<p><b>COUVERTURE</b> Tuile canal Corniche en terre cuite moulée faisant chéneau Descentes EP en zinc Tortugades dans la cour</p>	<p>Majeur Majeur Majeur</p>	<p>A conserver A conserver A conserver A conserver</p>

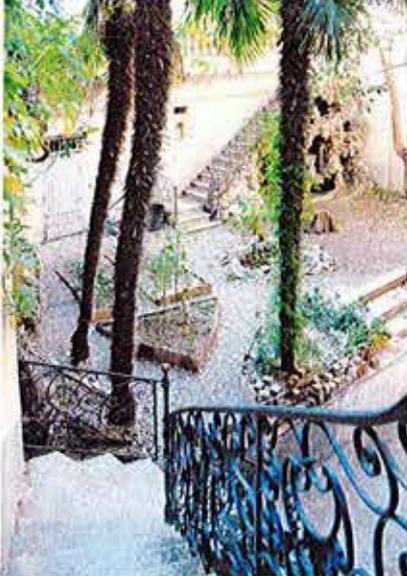
Jardin

<b>JARDIN</b> <i>Jardin à deux terrasses avec degrés, planté</i> <i>Local couvert en terrasse au niveau du premier étage avec balustres de terre cuite en poire à panse galbée</i> <i>Degrés en pierre sur décor de grotesques, rampe en fer forgé moderne</i> <i>Entoutages d'arbre</i>		Majeur <b>A conserver</b>  Majeur <b>A conserver</b> Moyen <b>A conserver</b> Sans <b>A modifier</b>
---	--	--	--

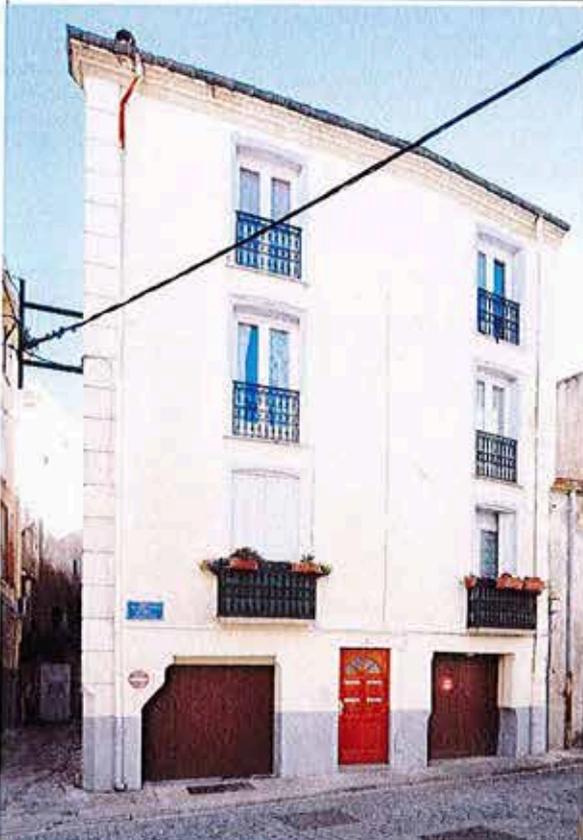
<p>Façade sur place Blanqui</p>	<b>BATIMENT</b> Espace bâti en 1691. Figure au cadastre napoléonien R+3 Logements aux étages Garages à RdC Porte d'entrée centrale		A conserver A conserver A conserver Cons./Modif. A conserver
	<b>FACADE SUR RUE</b> Ordonnancée Enduit badigeonné ocre jaune et gris en soubassement Chambranles bois avec volets bois repliables en tableau (étage 1) Balconnets avec garde-corps en fonte moulée, appuis pierre moulurée Vantaux PVC des portes-fenêtres, sans imposte Baies avec chambranles bois, garde-corps en fonte moulée en tableau Vantaux PVC à grand jour Appuis des baies en pierre à chant arrondi Portes des garages Vantail de la porte d'entrée	Majeur Moyen Majeur Majeur Sans Majeur Sans Moyen Sans Sans	A conserver Cons./Modif. A conserver A conserver A modifier A restaurer A modifier A conserver A modifier A modifier

<b>FACADE SUR IMPASSE</b> Pas d'ordonnement particulier Fenêtres à vantaux bois et contrevents	Sans	Cons./Modif.

<b>GENERALITES / INTERVENTIONS PRINCIPALES / ORIENTATIONS</b>
Investigations à faire au moment des études ou des travaux pour repérage d'éléments patrimoniaux pouvant être à ce jour dissimulés. Modifier les vantaux de baies aux étages. Modifier les portes de garage et le vantail de la porte d'entrée. Il est possible de modifier les percements de la façade sur l'impasse.

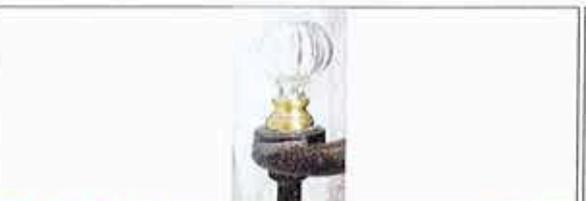
**PARTIES COMMUNES**  
 Hall d'entrée avec carreaux de grès  
 Escalier :  
 Balancé avec jour ovale  
 Nez de marches bois  
 Girons en carreaux de grès  
 Girons en tomettes de terre cuite  
 Rampe à barreaux droits sur limon bois, avec départ en fonte moulée portant boule de cristal, main courante bois

Sans A modifier  
 Majeur A conserver  
 Majeur A conserver  
 Majeur A conserver  
 Sans A modifier  
 Majeur A conserver  
 Majeur A conserver

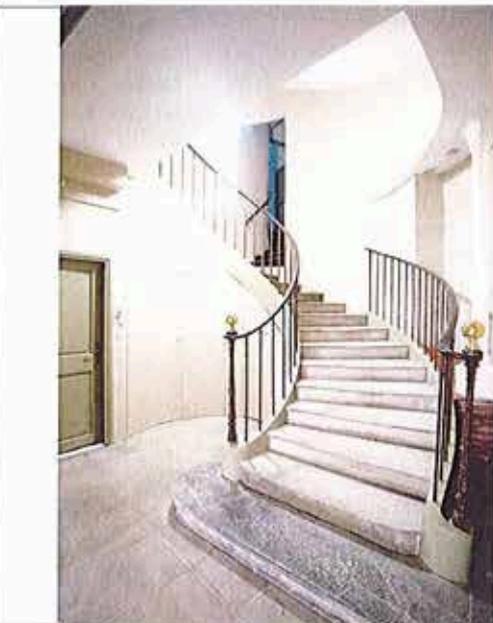
<b>PARTIES COMMUNES</b> Grand hall d'entrée dallé en pierre Margelle d'un puits Eléments d'arcatures et de piliers XVII <sup>s</sup> . Colonne et chapiteau gothique dans cage d'escalier (emploi ?) Escalier balancé sur échiffre avec marches en pierre (2 volées) et marches avec nez en bois et girons en tomettes de terre cuite. Rampe à barreaudage droit sur limon bois et main courante bois Galeries de distributions avec sols en terre cuite, verrière. Maçonneries décroûtées	Majeur Majeur Majeur Majeur Majeur Majeur Majeur Moyen	A conserver A conserver A conserver A conserver A conserver A conserver A conserver Cons./Modif;
--	---	---

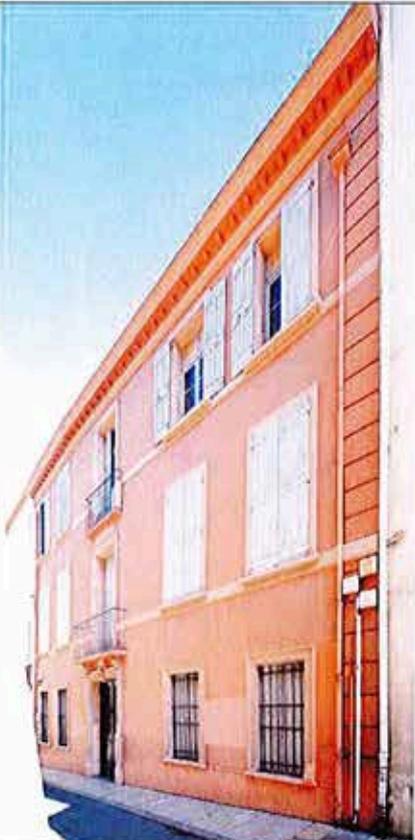
<p>Rue Petite la Réal</p>	<b>BATIMENT</b> <i>Parcelle déjà bâtie en 1691, figure également au cadastre napoléonien.</i> R+2 Entrée centrale sur rue Petite la Réal Deuxième entrée sur rue Blanqui Logements (étages et partie RdC) Deux garages à RdC		A conserver Cons./Modif. A conserver A modifier
	<b>FACADE RUE PETITE LA REAL</b> <i>Totalement ordonnancée</i> Enduit avec badigeon ocre rouge, soubassement en faux-appareil, chaînes d'angle à refends enduits, bandeaux de planchers en saillie Baies à RdC : encadrements en enduit mouluré, appuis ciment, grilles en tableau, volets bois repliables (vantaux non vus) Baies aux étages : encadrements en saillie au mortier, appuis ciment, contrevents bois à lames verticales en feuillure, vantaux bois à grands carreaux Travée centrale avec balcons ciment à barreaudage métal, encadrements au mortier mouluré, volets bois repliables, porte à 2 vantaux bois, portes fenêtres avec impostes, vantaux bois à grands carreaux	Majeur Moyen Moyen Moyen Majeur Majeur	A conserver A conserver A conserver Cons./Modif. A conserver A conserver

ILOT	N°	CADASTRE	AE 218	INTERVENTION	
AE	15	ZONAGE	Usa	Oui	Modification
		LEGENDE	5 bis		
Adresse:			11, rue Petite la Réal		Investigation / Dossier
<b>GENERALITES / INTERVENTIONS PRINCIPALES / ORIENTATIONS</b>					
Cet immeuble ancien n'a pu être visité mais il y a présomption d'éléments anciens remarquables : procéder à des investigations et des sondages archéologiques qui détermineront des détails de restauration (intérieur et façades).					
En fonction de la typologie des baies de la place Blanqui, de modifications peuvent être apportées en conservant l'ordonnement.					
Modifier les portes de garage (rue Blanqui).

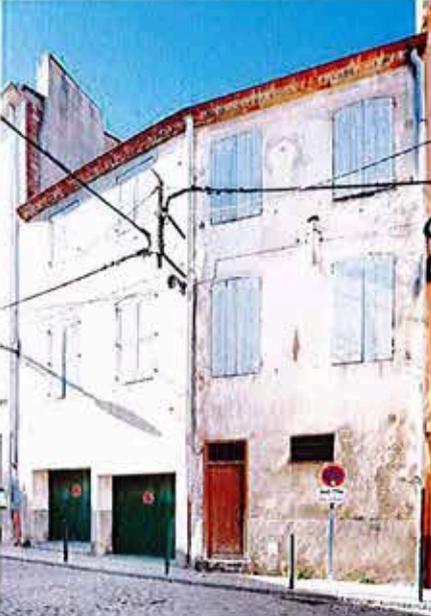
<b>FACADE PLACE BLANQUI</b> Enduit badigeonné gris clair avec joints au fer horizontaux Ordonnement aux deux étages Contrevents bois en feuillures (vantaux non vus) Porte d'entrée à vantail bois avec imposte vitrée et protégée Petite baie oblongue à RdC Portes de garages	Moyen Majeur Moyen Moyen Sans Sans	A restaurer A conserver Cons./Modif. Cons./Modif. Cons./Modif. A modifier
	<b>COUVERTURE</b> Tuile Corniche pierre moulurée avec denticules portant chéneau (rue la Réal) Corniche en terre cuite moulurée et gouttière zinc (rue Blanqui) Descentes E.P. en zinc	Majeur Moyen Moyen	A conserver A restaurer A restaurer A restaurer

<p>Place Blanqui</p>	<b>PARTIES COMMUNES</b> Non visitées		
	<b>PARTIES PRIVATIVES</b> Non visitées		
	<b>CLOTURE - ESPACES LIBRES - DIVERS</b>

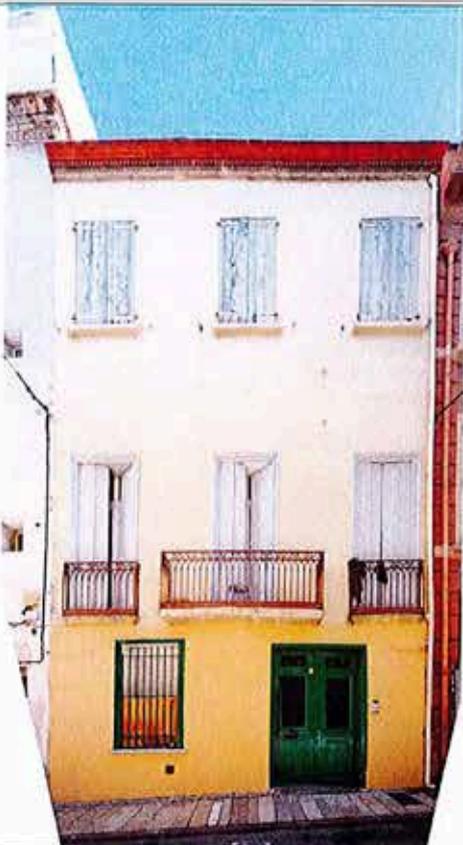
<p>Rue Petite la Réal</p>	<b>BATIMENT</b> <i>Parcelle bâtie en 1691, figure au cadastre napoléonien</i> R+2 Entrée latérale sur rue Petite la Réal Logements (étages et partie RdC) Garage à RdC		A conserver A conserver A conserver Cons./Modif.
	<b>FACADE RUE PETITE LA REAL</b> <i>Ordonnée aux étages</i> Enduit avec badigeon ocre jaune Porte d'entrée avec deux vantaux bois, imposte vitrée, chambrée bois Fenêtre à RdC : encadrement bois, grille métal en tableau, volet roulant Portes fenêtres (étage 1) : chambranles bois, volets repliables en tableau vantaux bois à grands carreaux Balcon et balconnets en pierre, garde corps métal début XIX*s. Fenêtres hautes avec volets bois à lames vert. en feuillure, appuis ciment	Majeur Moyen Majeur Moyen Majeur Majeur Moyen	A conserver A restaurer A conserver Cons./Modif. A restaurer A restaurer Cons./Modif.

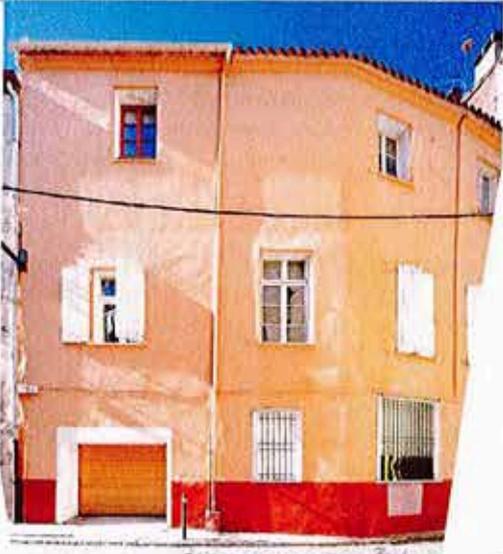
<b>FACADE PLACE BLANQUI</b> Enduit badigeonné ocre jaune avec soubassement rouge Alignement des baies sans ordonnancement Fenêtres aux étages : contrevents bois à lames verticales en feuillures, vantaux hétérogènes (bois avec impostes et grands carreaux, PVC) Fenêtres à RdC : encadrement bois, grille métal en tableau, volet roulant Porte de garage Fenêtre avec pavés de verre	Moyen Moyen Moyen Moyen Sans Sans	A modifier Cons./Modif. A modifier Cons./Modif. A modifier A modifier
	<b>COUVERTURE</b> Tuile Corniche pierre moulurée avec denticules portant chéneau (rue la Réal) Corniche en terre cuite moulurée et gouttière partielle zinc (rue Blanqui) Descentes E.P. en zinc	Majeur Moyen Moyen	A conserver A restaurer A restaurer A restaurer

<p>Place Blanqui</p>	<b>PARTIES COMMUNES</b> Hall d'entrée : carrelage en carreaux de grès Escalier : 3 volées avec jour, 2 repos formant retour d'équerre nez de marche et contre marches bois, girons carreaux de terre cuite, rampe avec balustres sur limon bois, main courante moulurée bois	Sans Majeur Majeur Majeur	A modifier A conserver A restaurer A restaurer

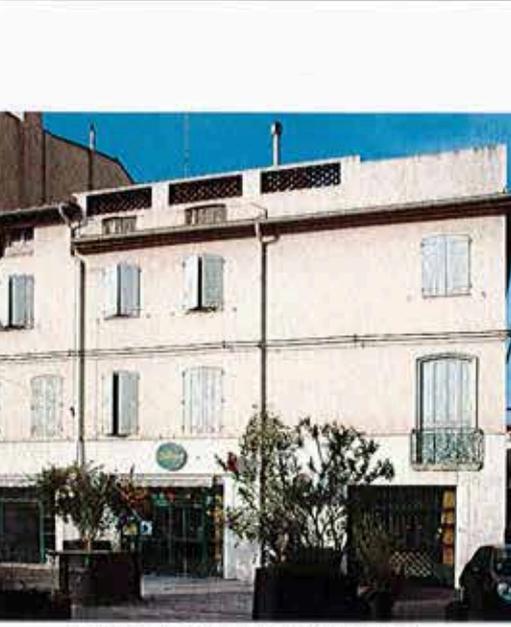
<b>BATIMENT</b> Figure à l'atlas du Roy de 1691 et Napoléonien parcelle (654) R+2 sur la place Hyacinthe Rigaud et les rues avoisinantes Entrée sur rue du Temple Portes et devanture du commerce donnant sur la place RdC : commerce ( Bar musical)	Majeur	A conserver A conserver A conserver
--	---	--------	---

<b>FAÇADES</b> Rue Poids de la Farine, du Temple et place Rigaud : Ordonnée en partie Enduit avec badigeon, soubassement enduit ferré Fenêtres avec arcs brisés surbaissés feuillurés sur l'ensemble de l'édifice - Vantaux gds carreaux avec imposte sur les différents niveaux - Portes-fenêtre anciennes gds carreaux en bois avec imposte vitrée y/c chambranles bois cintrés à crossettes R+1 angle SE Balcons ponctuels en pierre moulurée sans console (étg 1) Place SE Garde-corps en fer forgé (étg 1) Contrevents battants pleins (R+1, R+2) Porte d'entrée cochère, vantaux bois moulurés, encadrement pierre + Imposte fer forgé + vitrage Bandeau niveau appui de fenêtre R+1 sur place Grille de protection fer (RdC) rue du Temple Fenêtre OF (RdC) rue du Temple - Vitrail style Art Nouveau (Lys) Chaîne d'angle en pierre de las Fonts arrondie (RdC) Devanture moderne en métal + vitrage	Vétuste Majeur Majeur Majeur	A conserver A restaurer A conserver A conserver A restaurer A restaurer A conserver A restaurer A conserver A conserver A modifier

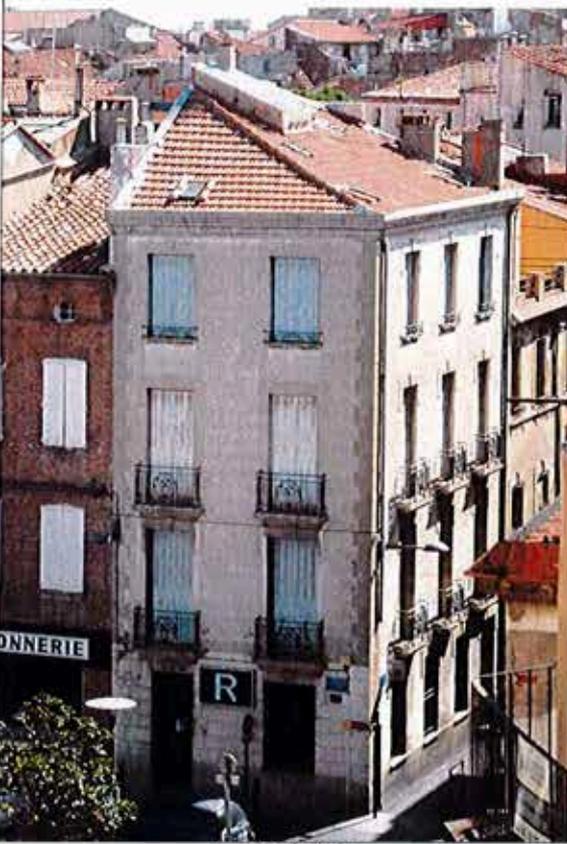
<p>Rue Emile Zola</p>	<b>BATIMENT</b> Figure à l'atlas du Roy de 1691 et au cadastre Napoléonien R+3 sur rue Emile Zola et place H. Rigaud Entrée sur Rue Emile Zola niveau sol rue Portes annexes sur place, niveau sol rue Rdc: Espace associatif ou commercial Rdc et logements étages		A conserver A conserver A conserver
	<b>FACADES</b> Rue Emile Zola (entrée) et place Hyacinthe Rigaud : R+3 Ordonnée du 1 ou 3 <sup>e</sup> étg rue Emile Zola, ordonnance total /place Enduit avec badigeon, bossage (Rdc), faux appareil étg, chaînes d'angle. Porte-fenêtre grands jours en bois avec imposte vitrée (étg 1,2) Baies grands jours bois (Rdc - étage 3) Ensemble de baies décroissant. Linteau droit mouluré avec retombées (tous niveaux) Volets métalliques repliables en tableau (tous niveaux) Balcon ponctuel en pierre moulurée (étg 1et 2) Balconnets garde-corps fer forgé (rosace) (étg 3) Garde-corps en fer forgé avec motif central (étg 1, 2) Porte d'entrée cochère, vantaux bois + imposte Linteau droit dito baies Porte latérale, vantaux bois ajourés, + imposte Linteau droit dito baies Grille de protection fer (Rdc)	Majeur Vétuste Majeur Majeur Majeur Majeur Majeur Majeur Majeur Majeur Majeur Majeur	A conserver A restaurer A conserver A conserver A restaurer A restaurer A restaurer A conserver A conserver A conserver A conserver

- RdC: déposer les pavés de verre, baie centrale rue Emile Zola à restituer dito existant
