# VILLE DE PERPIGNAN

## SITE PATRIMONIAL REMARQUABLE

PLAN DE SAUVEGARDE ET DE MISE EN VALEUR

**Fiches Immeubles**  
**ILOTS AB - AD - AE - AH**

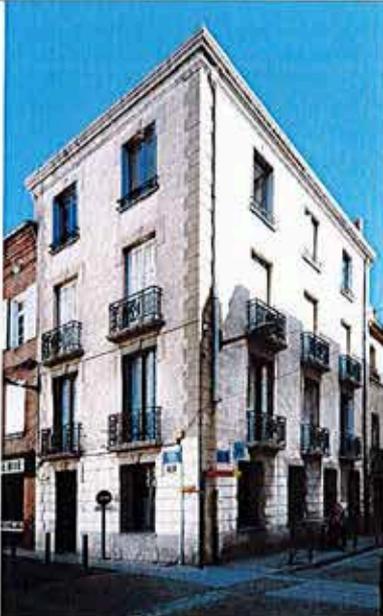
<b>COUVERTURE</b> Tuile canal sur 2 versants + arêtier (angle de rue) Corniche en pierre moulurée (formant tortugade) 2 Descentes E.P en zinc angles façades sur rue Emile Zola	mineur Majeur mineur	A conserver A conserver A conserver

<p>Angle de Rue Emile Zola et Place Hyacinthe Rigaud</p>	<b>PARTIES COMMUNES</b> Escalier: gauche à double quartier tournant médian en granito, y/c palier Carreaux ciment hall RDC	mineur Majeur	A conserver A conserver
	<b>PARTIES PRIVATIVES</b> <b>RDC :</b>  <b>Etage 1 :</b>  <b>Etage 2 :</b> Visite: Menuiserie fin XIX <sup>e</sup> en façade Fond de parcelle apport de lumière par puits de jour proche escalier combles accessibles non aménagés	Sans Sans Sans	
<b>CLOTURE - ESPACES LIBRES - DIVERS</b>

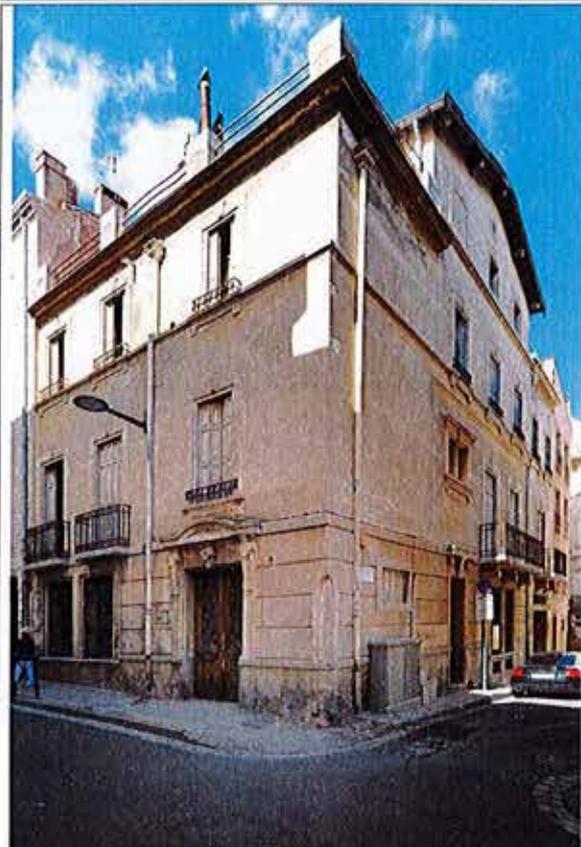
Angle rue Zola (gauche) et place de l'Huile (dte)

- Supprimer les pavés de verre angle rue RdC, (menuiserie bois)
- Restaurer la porte de garage (incendiée)
- Revoir l'orientation de la toiture de la cage d'escalier, et les garde corps des toitures

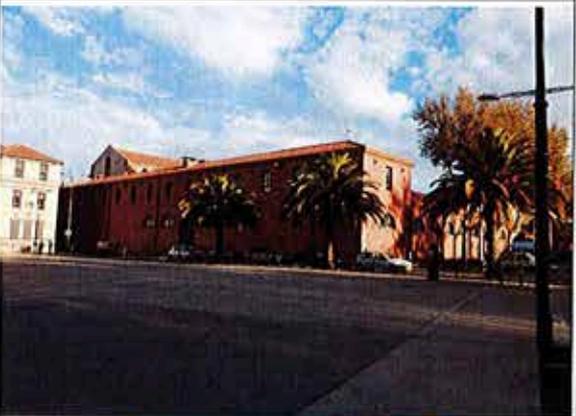
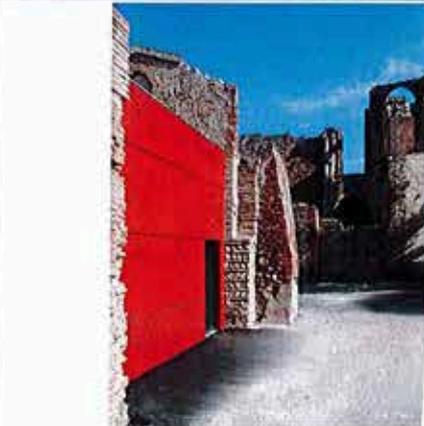
Bâtiments Jean Vigo (haut) et Studio (bas)

<b>BATIMENT</b>			
<p>Ne figure pas au cadastre napoléonien</p> <p>Distribution par cour intérieure</p> <p>Activités artistiques (musique, danse etc...)</p> <p>Bâtiments à RdC et R+1</p> <p>Vestiges archéologiques très présents sur la parcelle</p>	Majeur	A conserver	
		Majeur	A conserver
		Majeur	A préserver

<b>FACADES</b>			
<p>Maçonneries de cayrous rejointoyés et béton/bois/métal</p> <p>Baies en demi-lunes à RdC (partiellement sur rue Côte des Carmes)</p> <p>Baies verticales rythmées à l'étage</p> <p>Menuiseries et grilles de défense métalliques</p> <p>Entrée sur cour avec grille métal et deux puissants piliers de cayrous</p>	Majeur	A conserver	
		Majeur	A conserver

<b>COUVERTURE</b>			
<p>Tuile canal sur épaisse corniche de cayrous portant tortugade</p> <p>Descentes E.P. en cuivre</p>	Majeur	A conserver	
		Majeur	A conserver

<b>GENERALITES / INTERVENTIONS PRINCIPALES / ORIENTATIONS</b>
<p>L'ensemble des Carmes a une dimension patrimoniale majeure.</p> <p>Une requalification récente de ces bâtiments publics, respectueuse de l'histoire des lieux, a permis de leur redonner vie avec une affectation artistique.</p> <p>Le sous-sol est archéologiquement très fragile et toutes les interventions doivent se faire sous surveillance.</p>

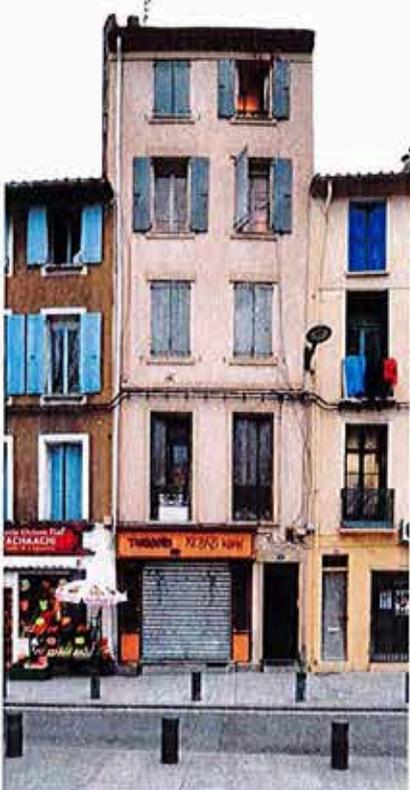
<p>Façade sur rue</p>	<b>BATIMENT</b> Figure au cadastre napoléonien - Parcelle bâtie en 1691 R+4 Entrée latérale Logements aux étages Commerce à rez-de-chaussée		Cons./Modif A conserver A conserver A conserver
	<b>FACADE</b> Ordonnée à deux travées Enduit avec badigeon ocre Entrée latérale avec vantail bois <b>Ét. 1</b> Portes-fenêtres avec encadrements maçonnés, appuis pierre Garde-corps fonte en tabl., volets bois à panneaux repliables en tabl. Vantaux et imposte bois à grands carreaux <b>Ét. 2 à 4</b> Fenêtres avec appuis pierre, linteaux maçonnés en saillie Vantaux bois à grands carreaux Contrevents à lames verticales en feuillures	mineur mineur Majeur Majeur Majeur Majeur Majeur Majeur Mineur	A conserver A restaurer Cons./Modif A conserver A conserver A conserver A conserver A conserver A conserver A conserver
	<b>COUVERTURE</b> Tuile canal Corniche terre cuite moulurée Gouttière et descentes E.P en zinc	Majeur Majeur	A conserver A restaurer A conserver

<b>PARTIES COMMUNES</b> Première volée d'escalier latéral en ciment Autres volées balancées avec jour, nez-de-marches bois, girons terre cuite, rampe bois sur limon bois Paliers en pavés mosaïque vert/gris clair	Majeur Majeur Majeur	A restaurer A restaurer A restaurer
	<b>PARTIES PRIVATIVES</b>		
	<b>CLOTURE - ESPACES LIBRES - DIVERS</b>

La façade est à restaurer fortement, en modifiant la porte d'entrée et la baie commerciale du RdC et en supprimant tous les éléments parasites (climatiseur, réseaux et gaines divers à encastrer...)

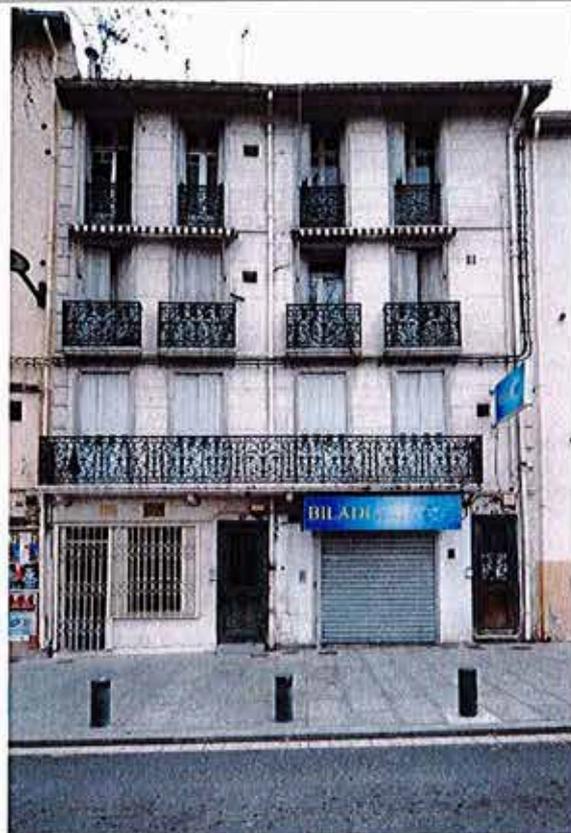
Façade sur rue

<b>BATIMENT</b> Figure au cadastre napoléonien - Parcelle bâtie en 1691 R+3 Deux entrées avec une marche Logements aux étages Commerce à RdC			A conserver A conserver A conserver A conserver Cons./Modif
---	--	--	---

<b>COUVERTURE</b> Tuile canal Corniche en pierre moulurée Gouttière et descentes E.P en zinc			A conserver A conserver A restaurer
---	--	--	---

Date de visite:	21 janvier 2016	<b>GENERALITES / INTERVENTIONS PRINCIPALES / ORIENTATIONS</b>	
Nature bâtiment:	Immeuble de rapport	Cet immeuble occupe la totalité d'une parcelle qui résulte du regroupement de 2 parcelles (l'une totale et l'autre partielle) figurant au cadastre napoléonien. On distingue nettement les deux anciennes parcelles sur la rue Petite la Réal.	
REF Style:	XIX <sup>e</sup> siècle	L'étage 2 n'a pu être visité, il conviendra de procéder à des investigations pendant l'instruction du dossier.	
Nature ilot:	Homogène avec séquence	Retraiter les devantures commerciales et intégrer les réseaux dans les commerces.	
<b>CARACTERISTIQUE DE LA PARCELLE</b>		Intégrer les eaux usées dans le corps bâti, requalifier la cage d'escalier en dissimulant les réseaux et les compteurs.	
Typologie bâti:	En bande	Supprimer les stores bannes du R+2.	
Emprise:	Totale		
Position bâti:	Aligné sur rue

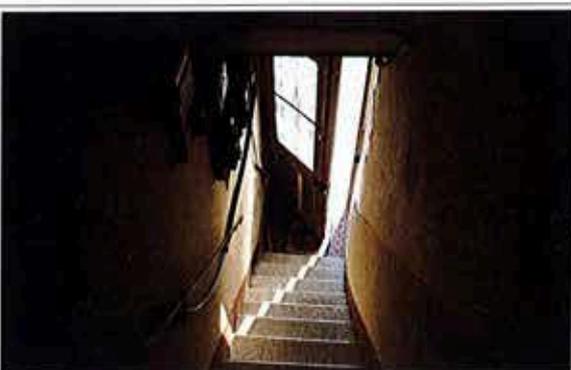
Première volée d'escalier

<b>PARTIES COMMUNES</b> Sol de l'entrée d'escalier en carreaux de ciment décorés Première volée droite avec marches en granito, autres volées balancées	Majeur Sans	A conserver A modifier
--	----------------	---------------------------

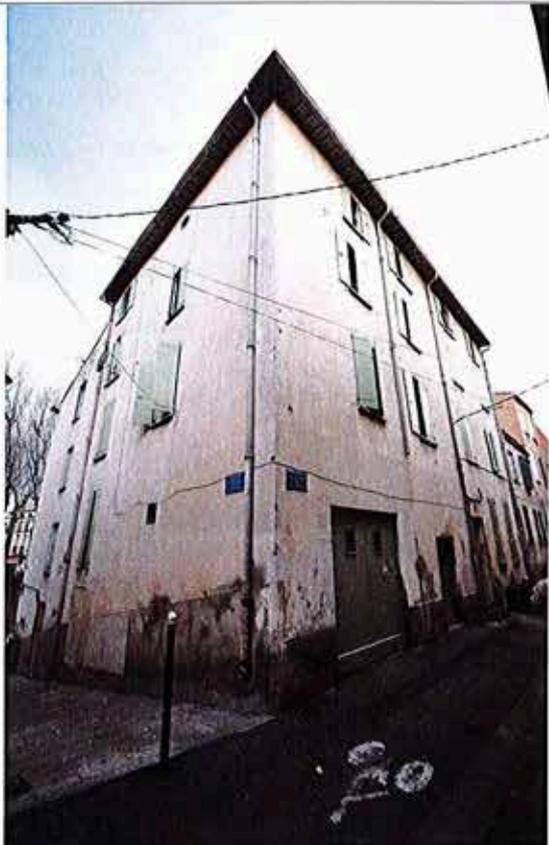
<p>Angle Rue et Traverse des Amandiers</p>	<b>BATIMENT</b> Figure au cadastre napoléonien- Parcelle bâtie en 1691 R+3 Entrée latérale rue des Amandiers, niveau sol rue Logements aux étages Ancien commerce à RdC Garage rue des Amandiers	Majeur Moyen	A conserver A conserver A conserver Cons./Modif Cons./Modif
	<b>FACADES</b> R+3, ordonnancée pour toutes façades. Enduit avec badigeon Vantaux bois récents <b>Rue et traverse des Amandiers</b> Porte d'entrée en bois avec 3 marches - Porte de remise en bois Fenêtres avec appuis ciment, vantaux bois récents à grands carreaux Contrevents bois en feuillure (travée ouest avec cadre) Grandes baies à RdC avec contrevents bois Porte garage bois <b>Rue Petite la Réal</b> Porte d'entrée bois Portes-fenêtres avec appuis pierre, chambranles et volets bois en tableau Fenêtres avec appuis pierre, contrevents bois (ét. supérieurs) Garde-corps fonte moulée en tableau (ét. 1) Baie commerciale plein cintre Menuiserie bois de baie cintrée Devanture commerciale	Majeur Moyen Moyen Majeur Moyen Majeur Moyen Majeur Majeur Majeur Majeur Sans Majeur Moyen	A conserver A restaurer A modifier A restaurer A modifier A modifier A restaurer A conserver A conserver A conserver A modifier A conserver A modifier

<b>COUVERTURE</b> Tuile canal avec débord de toit sur chevrons chantournés Gouttière et descentes E.P en zinc	Majeur	A conserver A restaurer

<b>GENERALITES / INTERVENTIONS PRINCIPALES / ORIENTATIONS</b>
Cet immeuble vaut par sa nature et par sa participation à une séquence architecturale forte sur la place des Esplanades, grâce à des façades assez homogènes et ordonnancées. Homogénéiser les contrevents (modèle "avec cadre" rue des Amandiers) Modifier les baies commerciales côté place des Esplanades.

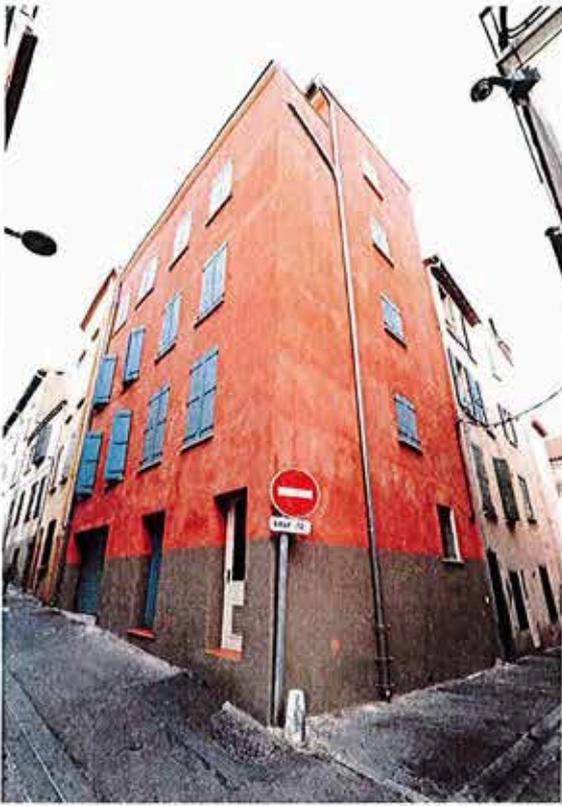
<p>Rue des Amandiers</p>	<p><b>BATIMENT</b> Combinaison de 2 parcelles figurant au cadastre napoléonien. R+3 sur rue - R+4 sur impasse avec terrasse Entrée sur rue des Amandiers, 1 marche Seconde porte d'accès sur rue des Amandiers Garage au Rdc, logements aux étages</p>	<p>Majeur Majeur Moyen</p>	<p>A conserver A conserver Cons./Mod. A conserver</p>
	<p><b>FACADE</b> Enduit avec badigeon et soubassement <b>Rue des Amandiers</b> R+3, ordonnancée Porte d'entrée centrale, vantail bois Porte latérale pvc, grande hauteur de marche Porte de garage pvc à lames horizontales Baies grands carreaux bois avec garde-corps fer en tableau (ét 1 et 2) Contrevents en bois en feuillure (tous niveaux excepté Rdc) <b>Impasse des Amandiers</b> R+4, ordonnancée avec terrasse Baies avec appuis ciment et contrevents (tous niveaux excepté Rdc) Baies Rdc avec protection métallique en tableau</p>	<p>Majeur Sans Moyen Majeur Majeur</p>	<p>A conserver A modifier Cons./Mod. A conserver A conserver</p>

<p><b>COUVERTURE</b> Tuile canal un versants et terrasse Corniche pierre moulurée sur rue des Amandiers (R+3 et R+4) Descentes E.P en zinc</p>	<p>Majeur Majeur Majeur</p>	<p>A conserver A conserver A conserver</p>

GENERALITES / INTERVENTIONS PRINCIPALES / ORIENTATIONS
<p>Volumétrie à conserver dans son ensemble. Remplacer la porte d'accès en pvc du Rdc.</p>

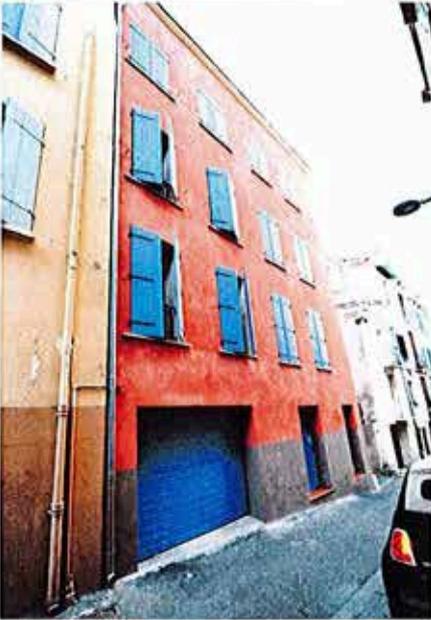
<p>Rue des Amandiers</p>	<p><b>PARTIES COMMUNES</b></p>		
	<p><b>PARTIES PRIVATIVES</b> Intérieur non visité : totalement banalé par une récente "rénovation"</p>		
	<p><b>CLOTURE - ESPACES LIBRES - DIVERS</b></p>

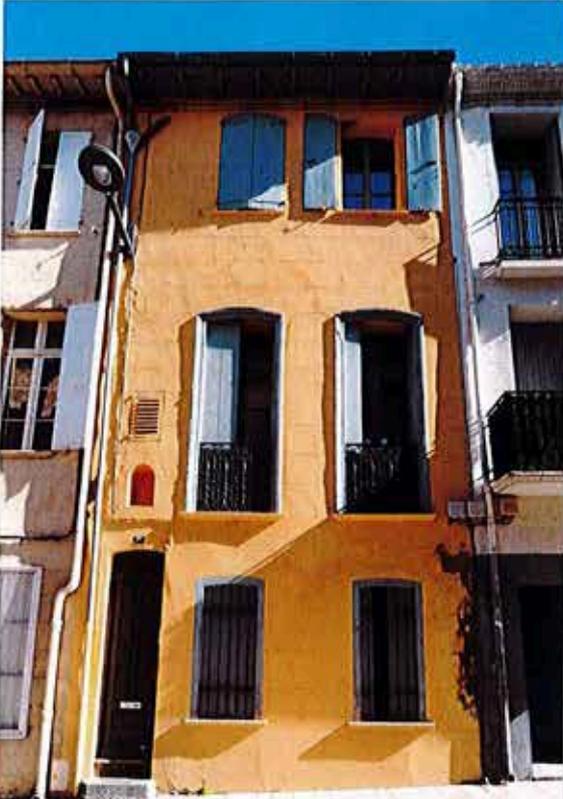
<b>BÂTIMENT</b> Figure au cadastre napoléonien, îlot bâti en 1691 R+2 Entrée latérale avec 2 marches, surmontée d'une niche Logement à tous niveaux		A conserver A conserver
	<b>FACADES</b> R+2 ordonnancée Enduit avec badigeon ocre et faux-appareil Vantail de porte d'entrée récent en bois Baies à arcs segm. avec chambranles bois (ét. 1) Mêmes baies avec volets bois en tableau (ét. 1 & 2) Baies à arcs segmentaires avec contrevents (ét.2) Appuis de baies en pierre moulurée Grilles métalliques de protection à RdC Garde-corps fonte en tableau (ét.1) Vantaux bois à grands carreaux	Majeur Majeur Moyen Majeur Majeur Moyen Majeur Moyen Majeur Majeur	A conserver A restaurer Cons./Mod. A conserver A conserver Cons./Mod. A conserver Cons./Mod. A conserver A conserver
	<b>COUVERTURE</b> Tuile canal Forget bois Gouttière et descentes E.P en zinc	Majeur Vétuste Majeur	A conserver A restaurer A conserver

Rue Petite la Réal

ILOT	N°	CADASTRE	AH 4	INTERVENTION	
AH	4	ZONAGE	Usa	Oui	
		LEGENDE	5 bis		
BÂTIMENT VISITE EN TOTALITE			Adresse: N°23 rue Petite la Réal	Investigation / Dossier	
Date de visite:	14 août 2015				
Nature bâtiment:	Immeuble bourgeois				
REF Style:	XIX <sup>e</sup> siècle				
Nature ilot:	Homogène avec séquence				
<b>CARACTERISTIQUE DE LA PARCELLE</b>					
Typologie bâti:	En bande				
Emprise:	Totale				
Position bâti:	Aligné sur rue				
<b>GENERALITES / INTERVENTIONS PRINCIPALES / ORIENTATIONS</b>					
Immeuble valant par sa participation à une séquence architecturale et une façade sur rue homogène. La structure intérieure a été modifiée.

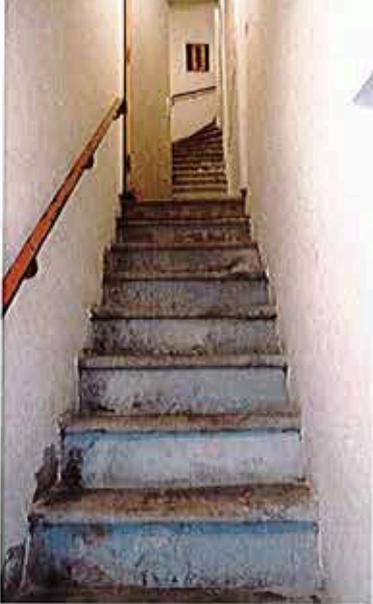
<b>PARTIES COMMUNES</b> Escalier en pierre à première volée droite et deuxième balancée Main courante scellée au mur	Majeur Moyen	A restaurer Cons./Mod.
	<b>PARTIES PRIVATIVES</b> Aucun décor ni élément patrimonial visible		
	<b>CLOTURE - ESPACES LIBRES - DIVERS</b>

Escalier

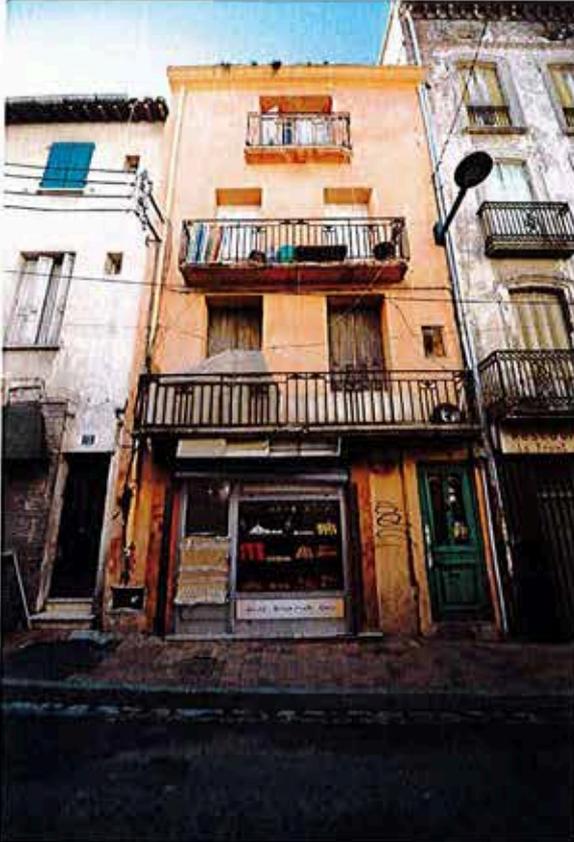
<b>BATIMENT</b> Figure au cadastre napoléonien, avec une petite cour intérieure Porte d'entrée latérale, desservant 3 logements (1 vacant) Commerce en RdC Bâtiment avec une courrette intérieure aujourd'hui fermée suite au passage de divers conduits de ventilation	mineur Sans mineur	A restaurer A restituer A restituer
	<b>FACADE</b> Façade R+3, hétérogène Porte d'entrée menuiserie ouvragée début XXe s Devanture de commerce en tableau, bloc volet roulant défectueux R+1 & 2 contrevents bois repliables en tableau (disparition encadrement b Garde-corps R+1, 2 & 3 ferronnerie récente Enduit avec badigeon (travaux récents) A restaurer en RdC Traitement des câbles électriques et communications Balcon en béton, périphérie endommagée nécessitant un traitement	Majeur mineur Vétuste mineur Sans Sans Sans Sans	A conserver A restaurer A supprimer A restituer A restaurer A intégrer A restaurer

<b>COUVERTURE</b> Tuile de type canal Débord de toit parefeuille avec chéneau intégré	Majeur Majeur	A conserver A conserver

Rue François de Lluçia

<b>GENERALITES / INTERVENTIONS PRINCIPALES / ORIENTATIONS</b>
Immeuble monofamiliale à l'origine ayant fait l'objet d'une division en 3 logements plus un commerce, Traitement de la devanture commerciale à effectuer.

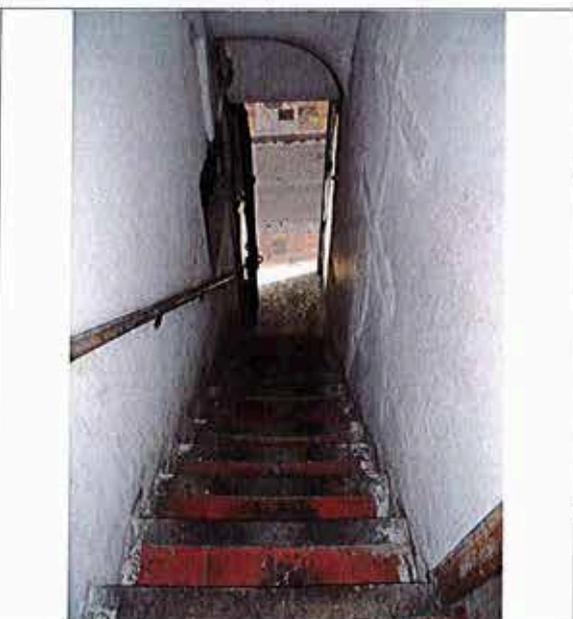
Escalier à volée droit conduisant au 1er étage

<b>PARTIES COMMUNES</b> Escalier à volée droite nez de marche en bois, giron carreaux de Lançon puis escalier bois aux étages	mineur mineur	A conserver A restaurer
--	------------------	----------------------------

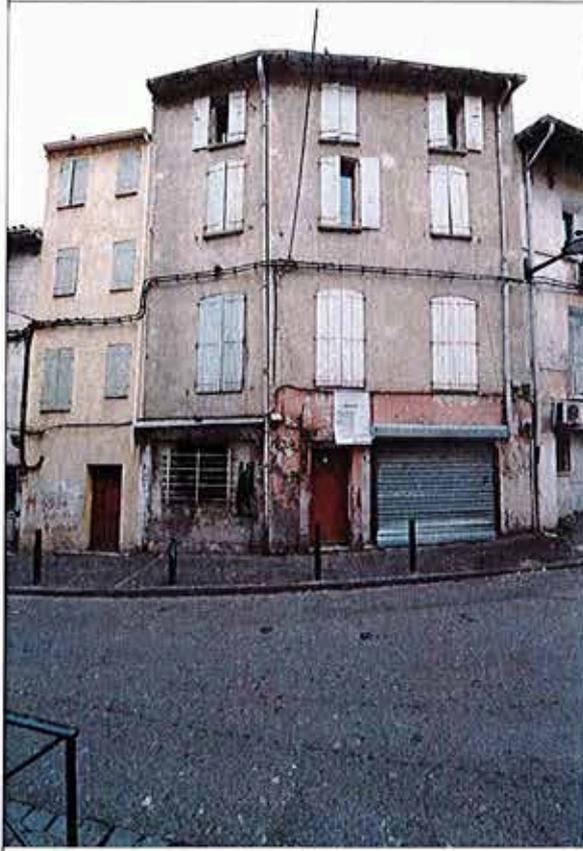
<p>Rue Fontaine Neuve</p>	<p><b>BATIMENT</b>                      Sur le cadastre napoléonien, immeuble composé de 2 parcelles                      Porte piétonne centrale, attenante à un commerce                      Transformation d'un second commerce ou garage en logement avec baie récente (modifié en janvier 2017)</p>	mineur Sans	A restaurer A supprimer
	<p><b>FACADE</b>                      Façade R+3 ordonnancée à 3 travées, avec étage d'attique                      Porte d'entrée menuiserie récente non conforme                      Commerce, dispositif de fermeture à intégrer                      Baies avec arc segmentaire (typologie XVIIIe s.)                      Contrevents grandes lames bois                      Contrevents petites lames de type frisette                      Enduit au ciment dégradé en RdC et fissuré (à refaire)                      Percement en RdC à supprimer en vue de la réouverture d'un commerce ou à traiter suivant une typologie XVIIIe pour harmonie des baies</p>	Majeur Sans Sans Majeur Majeur Sans Sans Sans	A conserver A restituer A supprimer A conserver A conserver A restituer A restaurer A supprimer

<p><b>COUVERTURE</b>                      Tuile de type canal                      Débord de toit en chevrons                      Cheneau dégradé</p>	Majeur Majeur Sans	A conserver A conserver A restaurer

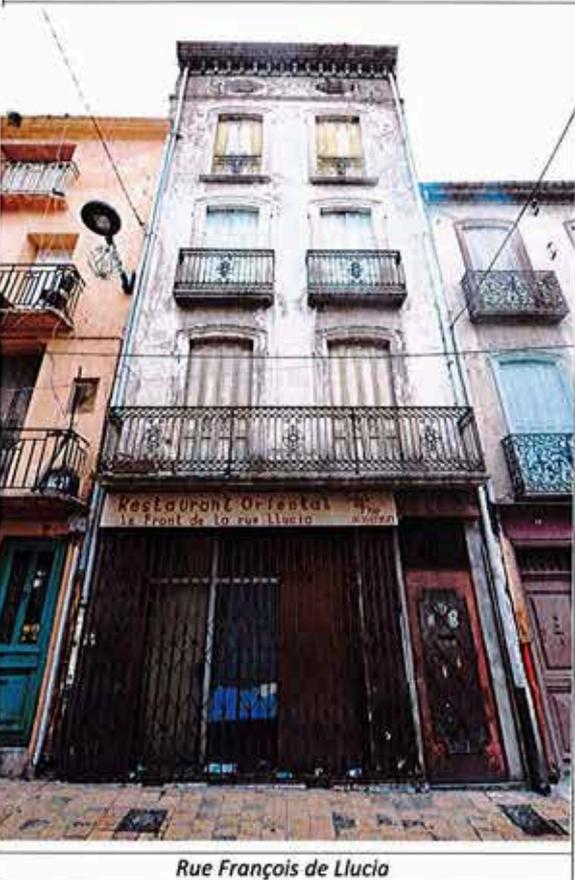
Rue François de Lluçia

<b>BATIMENT</b>			
Parcelle liée au début du XIXe à la parcelle attenante n°61			
Porte d'entrée latérale, attenante à un commerce			
Immeuble un seul logement			
Maçonnerie: briques en parement et chaînage d'angle		Majeur	A restaurer
		Majeur	A conserver
		Majeur	A conserver

<b>GENERALITES / INTERVENTIONS PRINCIPALES / ORIENTATIONS</b>
Immeuble conservant en façade l'ordonnancement caractéristique d'une maison bourgeoise de la 2nd moitié du XIXe siècle (typologie encadrement à crossette, ferronnerie en fonte, contrevents extérieurs et décor en corniche de toiture). Le RdC ayant subi des modifications dans le traitement de la porte d'entrée et la façade devra être restaurée avec des menuiseries bois cohérentes à la datation de l'immeuble. Immeuble totalement vacant insalubre en janvier 2017.

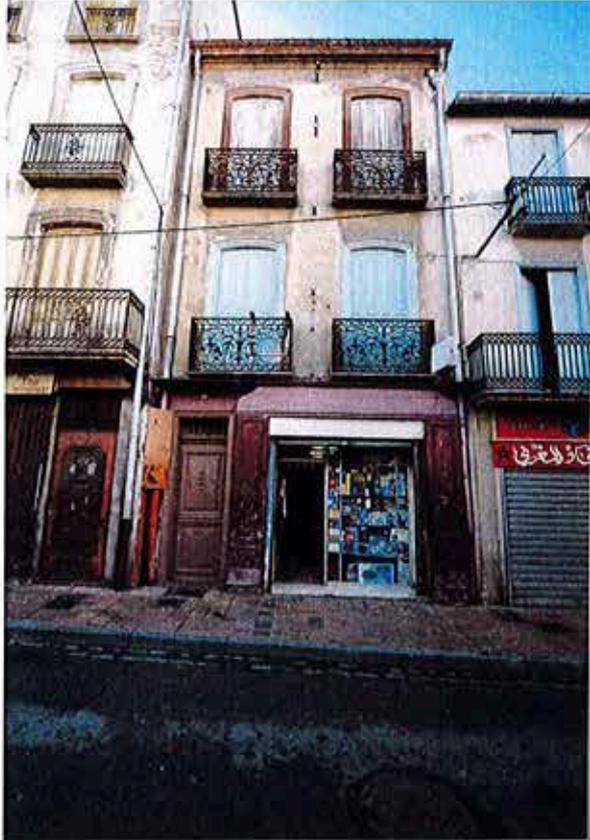
<p>Rue François de Lluçia</p>	<p><b>BATIMENT</b> Parcelle liée au début du XIXe à la parcelle attenante n°58 Porte d'entrée latérale attenante à un commerce Immeuble un seul logement (vacant)</p>	Majeur	A conserver
	<p><b>FACADE</b> Façade R+2, ordonnancée 2 travées Porte d'entrée menuiserie bois avec imposte vitrée (typologie fin XIXe) Commerce devanture bois en applique avec couvert bois (à conserver) Baies: encadrement mouluré bois Contrevents extérieurs bois repliables en tableau Garde-corps, balcons ponct., ferronnerie ouvragée motifs floraux (fonte) Enduit d'origine avec badigeon ocré Garde corps R+1, baie de gauche en partie endommagée</p>	Majeur Majeur Majeur Majeur Majeur Majeur Majeur	A conserver A conserver A restaurer A conserver A conserver A conserver A restaurer
	<p><b>COUVERTURE</b> Tuile de type canal Corniche en terre cuite décor à l'Antique, ovales et denticules Cheneau en terre cuite avec décor entrelacs Verrière zénithale (endommagée)</p>	Majeur Majeur Majeur Majeur	A conserver A conserver A conserver A restaurer

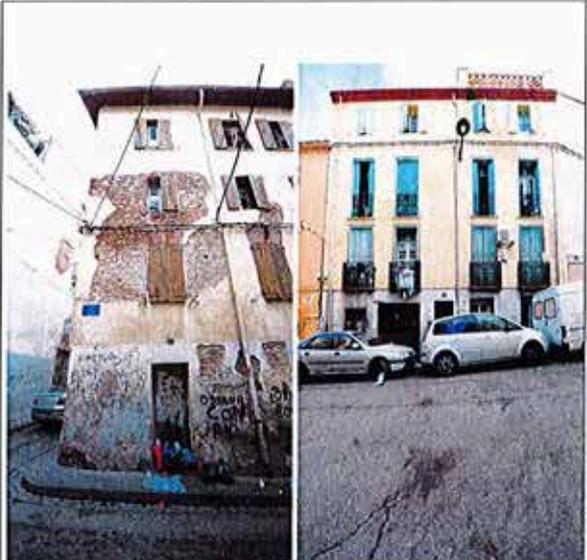
<p><b>CARACTERISTIQUES DE L'ILOT</b></p> <p>Parcelles détruites en 1691 : 95, 96, 97 (partiellement) 99, 100, 103, 104, 107 à 114</p> <p>L'extrémité sud de l'ilôt a été frappée d'alignement au XIX°s.</p> <p>L'examen du cadastre napoléonien fait ressortir que les parcelles 90 à 92, 96, 97, 101, 102, 106, 109, ont été remaniées;</p> <p>la parcelle 100 avait une cour arrière.</p> <p>Etages : logements</p> <p>RdC : garages, logements et remises</p>			
--	--	--	--

GENERALITES / INTERVENTIONS PRINCIPALES / ORIENTATIONS
<p>L'ilôt était partiellement détruit en 1691. Le cadastre napoléonien donne un ilôt totalement bâti mais les parcelles 155 à 158 semblent avoir leur mitoyen modifié (à vérifier par des investigations), la parcelle 160 existait en partie, elle a été complétée sur son angle.</p> <p>Une opération globale à l'ilôt est la seule possible pour donner des conditions de vie décentes à cet ilôt saturé ; l'enveloppe bâtie, stable, pourrait être conservée ainsi que la parcelle 90 et certains éléments repérés ; d'autres peuvent servir de modèle.</p> <p>Les terrasses en toiture devraient être corrigées dans une typologie contemporaine.</p>

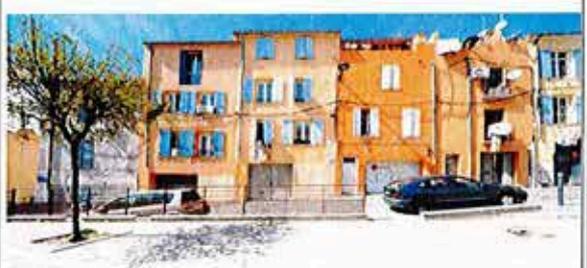
Parcelles 89-94-911-96-99 sur place Berton  
Parcelles 89-94-115-96-99 sur place Berton

<p><b>FACADES - ELEMENTS CARACTERISTIQUES</b></p> <p><b>Parcelle 115</b></p> <p>Appareil régulier de cayrous et moellons sous enduit dégradé</p> <p>Trace d'arc en anse de panier à RdC</p> <p><b>Parcelle 90</b></p> <p>Façade ordonnancée à 4 travées dans un style XIX°s. classique :</p> <ul style="list-style-type: none"> <li>- Balconnets en pierre avec garde-corps fonte, chambranles bois</li> <li>- volets bois repliables en tableau et quelques vantaux d'origine</li> </ul> <p>Corniche en terre cuite moulée portant tortugade</p> <p>Faux appareil ciment en soubassement</p> <p>Terrasse en toiture</p> <p>Parcelles 94, 511, 96, 99, 100, 103, 104, 107</p> <p>Alignement de façades sans typologie affirmée mais créent une ambiance particulière sur la place Berton</p> <p>Les maçonneries en cayrous et moellons avec enduit sont stables</p> <p>Le RdC avec de nombreux garages pourrait être raqualifié et accueillir des commerces dans un nouveau projet urbain de place</p>	<p>Vétuste</p> <p>Vétuste</p> <p>Vétuste</p> <p>Vétuste</p> <p>Bon</p> <p>Vétuste</p>	<p>A modifier</p> <p>A modifier</p>

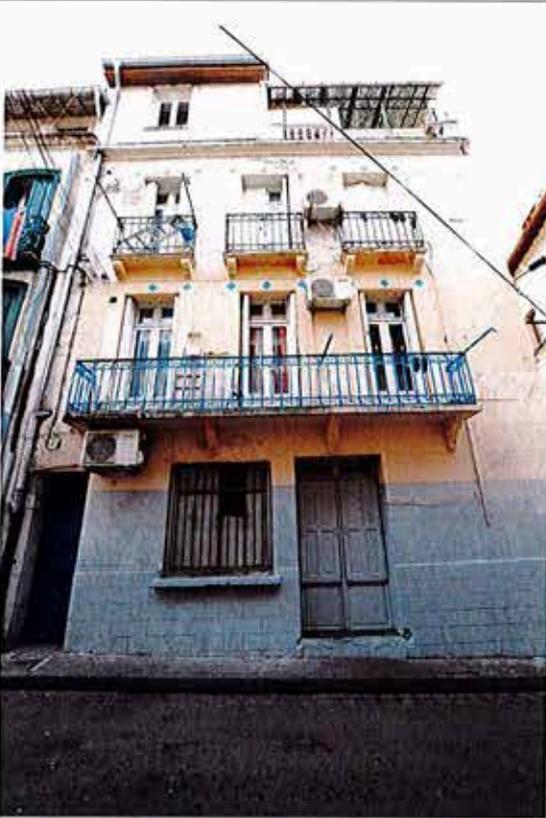
<p>Rue d'en Calce</p>	<p><b>BATIMENT</b></p> <p>Figure sur cadastre de 1691 Atlas du Roy et napoléonien</p> <p>R+3 avec terrasse</p> <p>Entrée sur rue d'en Calce, 1 marche</p> <p>Logements au Rdc et aux étages</p>	Majeur	A modifier
	<p><b>FACADES</b></p> <p>R+3, ordonnancée (ét. 1 et 2)</p> <p>Enduit badigeonné, faux-appareil, soubassement</p> <p>Portes-fenêtres vantaux grands jours en bois (ét 1 et 2)</p> <p>Garde-corps fer sur balcon filants avec consoles moulurées (ét 1)</p> <p>Garde-corps fer sur balcons en pierre moulurée et consoles (ét 2)</p> <p>Volets bois repliables en tableaux (ét 1 et 2)</p> <p>Encadrements de baies soulignés (ét 1 et 2)</p> <p>Baies avec vantaux grands jours en bois (ét 3)</p> <p>Baies avec chambranles et volets bois repliables (Rdc)</p> <p>Grilles de protection fer (Rdc)</p> <p>Porte d'entrée latérale bois</p> <p>Porte d'entrée centrale en bois, à deux vantaux, avec volets</p>	Moyen	A modifier

<p><b>COUVERTURE</b></p> <p>Tuile canal sur un versant, toiture ondulée pvc</p> <p>Corniche moulurée cayrous</p> <p>Descentes E.P en zinc (Rue d'en Calce)</p>	Sans	A modifier

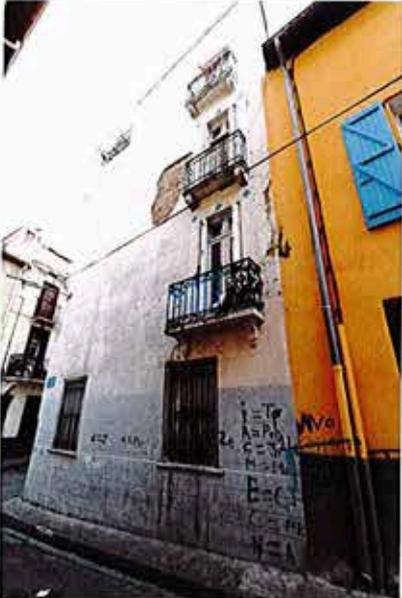
<p>Rue des Mercadiers</p>	<p><b>PARTIES COMMUNES</b></p> <p>Escalier balancé en pierre avec jour (du Rdc au R+2), en granito (au R+3)</p> <p>Partie d'escalier en granito</p> <p>Rampe en fer forgé sans main-courante</p>	Majeur	A restaurer
	<p><b>PARTIES PRIVATIVES</b></p> <p>Etage 1 : aucun vestige ni décor apparent dans l'appartement</p> <p>Etage 3 : cheminée, menuiseries intérieures XIX<sup>e</sup></p>	Majeur	A restaurer
<b>CLOTURE - ESPACES LIBRES - DIVERS</b>

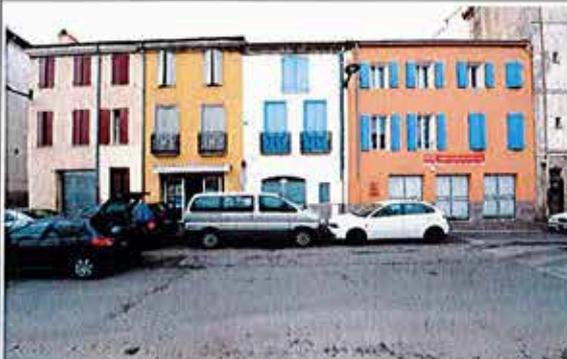
<p><b>CARACTERISTIQUES DE L'ÎLOT</b>                      Les parcelles 126 127 étaient détruites en 1691.                      Par rattachement au cadastre napoléonien :                      - la parcelle 119 est la moitié d'une ancienne parcelle (2482), la façade sur place est totalement refaite                      - les parcelles 122 à 127 sont en place                      - les parcelles 116 à 118 et 120 ont été partiellement remaniées.                      Etages : logements                      RdC : garages, logements et remises</p>		A conserver Cons./Modif
Parcelle 127, 126, 123, 120 sur place

GENERALITES / INTERVENTIONS PRINCIPALES / ORIENTATIONS	
<p>Bonne homogénéité du bâti à dominante R+2.                  Une opération globale à l'ilot est la seule possible pour donner des conditions de vie décentes à cet îlot saturé ; l'enveloppe bâtie, stable, pourrait être conservée ainsi que les bâtis 116 et 118 et certains éléments repérés ; d'autres peuvent servir de modèle. Les terrasses en toiture devraient être supprimées pour retrouver la volumétrie de couverture originelle, ou corrigées dans une typologie contemporaine.                  Conserver la pierre sculptée représentant le Couronnement de la Vierge (parcelle 119) ou la déposer pour remploi.</p>

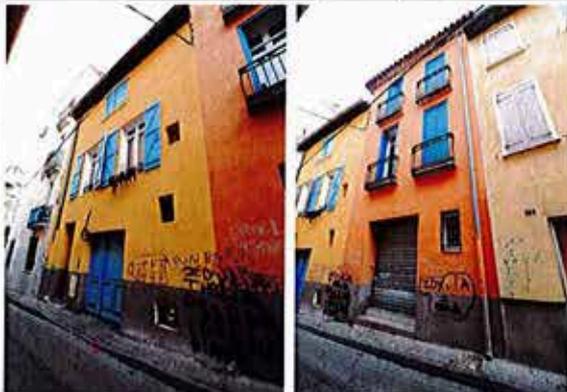
<p><b>FACADES - ELEMENTS CARACTERISTIQUES</b>  <b>Parcelles 116 &amp; 118 : voir fiches détaillées (protection 5bis)</b>  <b>PLACE DU PUIG</b>                      Séquence homogène avec ordonnancement sur place du Puig des parcelles 127, 126, 123, 120  <b>Parcelle 126</b>                      Balcons en pierre moulurée, portes fenêtres à chambranles bois et volets  <b>Parcelle 123</b>                      Balcons en pierre moulurée, portes fenêtres à chambranles bois et volets garde-corps en fonte XIX<sup>e</sup>s.                      Corniche en terre cuite moulée portant tortugade                      Corniche en terre cuite moulée avec denticules portant tortugade  <b>Parcelle 120</b>                      Ordonnancement des baies</p>	Bon Bon Bon Bon	A conserver A conserver A conserver A conserver

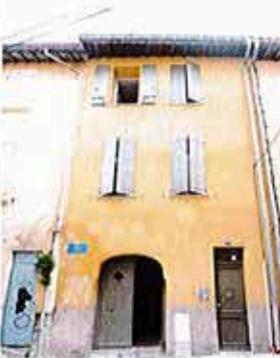
Parcelles 117 et 120, rue des Mercadiers

<p><b>RUE DES MERCADIERS</b>  <b>Parcelle 117</b>                      Ordonnancement  <b>Parcelle 120</b>                      Ordonnancement des baies                      Portes fenêtres à chambranles bois et volets repliables en tableau                      Porte de garage  <b>Parcelle 124</b>                      Ordonnancement des baies                      Baie à RdC couverte en anse de panier</p>		Cons./Modif A conserver A conserver A modifier
Parcelle 124

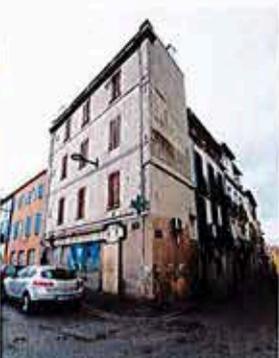
<p><b>ANGLE PLACE/RUE D'EN CALCE</b>  <b>Parcelle 119</b>                      Bâti ordonnancé mais trop haut                      Pierre sculptée sur rue d'en Calce</p>	Moyen	A restaurer
Parcelle 119 Angle bâti Pierre sculptée côté rue

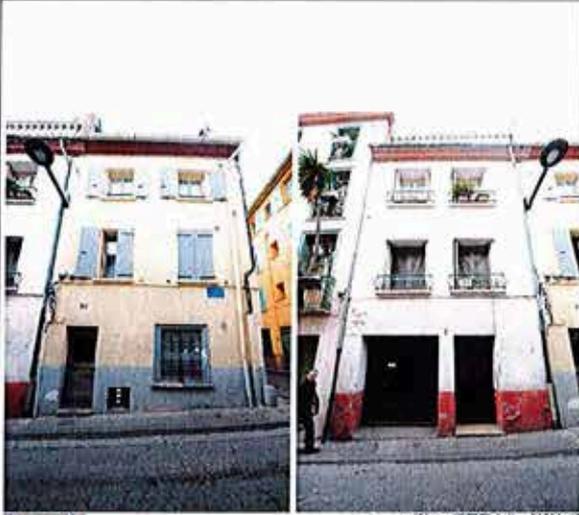
<b>CARACTERISTIQUES DE L'ILOT</b> Toutes les parcelles figurent au cadastre napoléonien. Les parcelles 266, 268, 269 & 270 ont été rebâties après 1691. Ilot construit en totalité Parcelles 262, 266, 267, 268 & 270 : R+3 Parcelles 261, 263, 264, 265 & 269 : R+2 Etages : logements RdC : garages, logements et remises		
	<b>FACADES - ELEMENTS CARACTERISTIQUES</b> Parcelle 263 Parcelle d'angle dans un volume cohérent Corniche en terre cuite moulée Terrasse en toiture Baie XIX <sup>e</sup> s. à RdC (chambranle bois, volets) Parcelle 265 Corniche en terre cuite moulée portant tortugade Terrasse en toiture avec balustrade Parcelle 267 Voir fiche Parcelle 268 Voir fiche Parcelle 269 Corniche en terre cuite moulée portant chéneau Balustrade terre cuite Parcelle 270 Voir fiche	Bon A modifier  Vétuste Vétuste Vétuste A modifier  Vétuste A restaurer Vétuste A restaurer

Lors d'opérations ponctuelles, il est possible de dédensifier l'ilot en supprimant les derniers niveaux de certaines parcelles, de rétablir les couvertures dans une forme traditionnelle adaptée ou de les modifier dans une typologie contemporaine en harmonie avec l'environnement.  
 Une opération globale à l'ilot est la seule possibilité pour donner des conditions de vie décentes à cet îlot saturé.  
 L'enveloppe bâtie, stable, pourrait être conservée ainsi que certains éléments repérés ; d'autres peuvent servir de modèle (vantaux notamment).

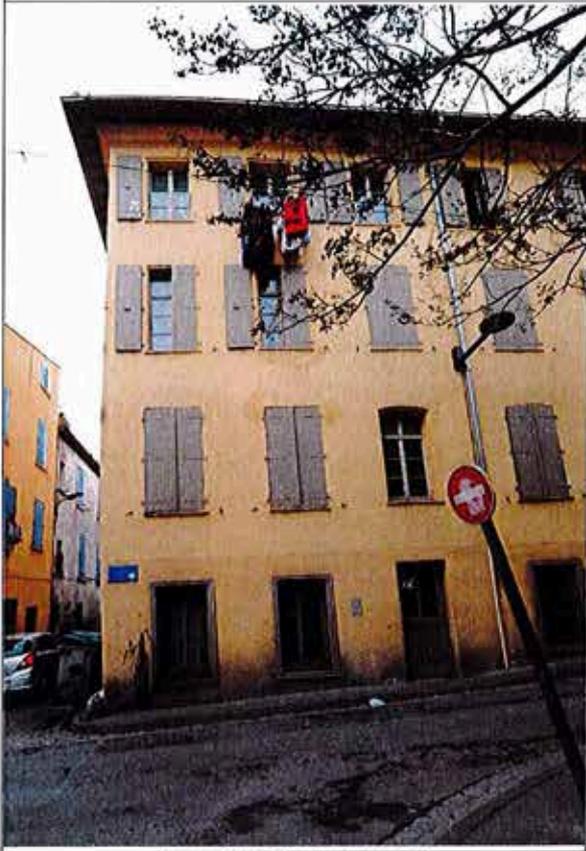
<p>Façade rue Porte de Canet</p>	<p><b>BATIMENT</b>  <i>Figure au cadastre napoléonien.</i>                      R+3                      Entrée centrale rue de la Porte de Canet                      Logements à tous niveaux                      Garage à RdC</p>		<p>A conserver                      A conserver                      Cons./Modif.                      Cons./Modif.</p>
	<p><b>FACADES</b>  <i>Enduit à la chaux et badigeon</i>  <i>Vantaux des baies en bois avec grands carreaux</i>  <b>Sur rue de la Porte de Canet :</b>  <i>Façade ordonnancée avec entrée médiane (porte à panneaux et vitrée)</i>  <i>Baies à RdC à chambranle bois, barreaudage et volets bois en tableau</i>  <i>Baies supérieures à linteaux droits et cintrés (2)</i>  <i>Contrevents bois en feuillure, vantaux bois récents</i>  <i>Appuis en pierre moulurée</i>  <b>Sur rue de l'Eglise</b>  <i>Façade partiellement ordonnancée</i>  <i>Baies RdC sans chambranle, à linteau droit avec barreaudage en tableau</i>  <i>Appuis des baies en ciment aux étages</i>  <i>Contrevents bois en feuillure, vantaux bois récents</i></p>	<p>Dégradé                      Majeur</p> <p>Majeur                      Majeur                      Majeur                      Majeur                      Majeur</p> <p>Sans                      Moyen</p>	<p>A restaurer                      A conserver</p> <p>A conserver                      A conserver                      Cons/Modif                      A conserver                      A restaurer</p> <p>A conserver</p> <p>A modifier                      A conserver</p>

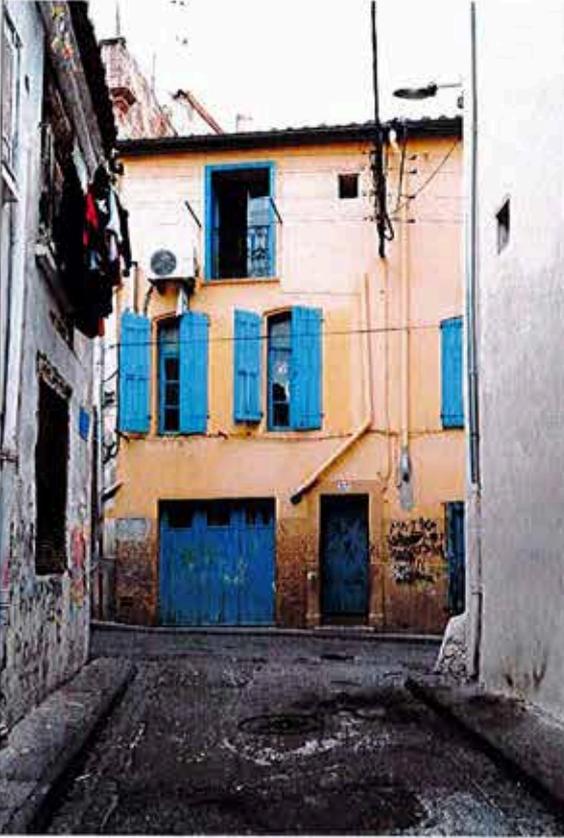
<b>BATIMENT</b> Figure au cadastre napoléonien (2 parcelles) mais pas dans l'Atlas du Roy R+2/3 Entrée latérale rue des Mercadiers Logements aux étages Garage à RdC		A conserver A conserver A conserver Cons./Modif.
---	---	--	---

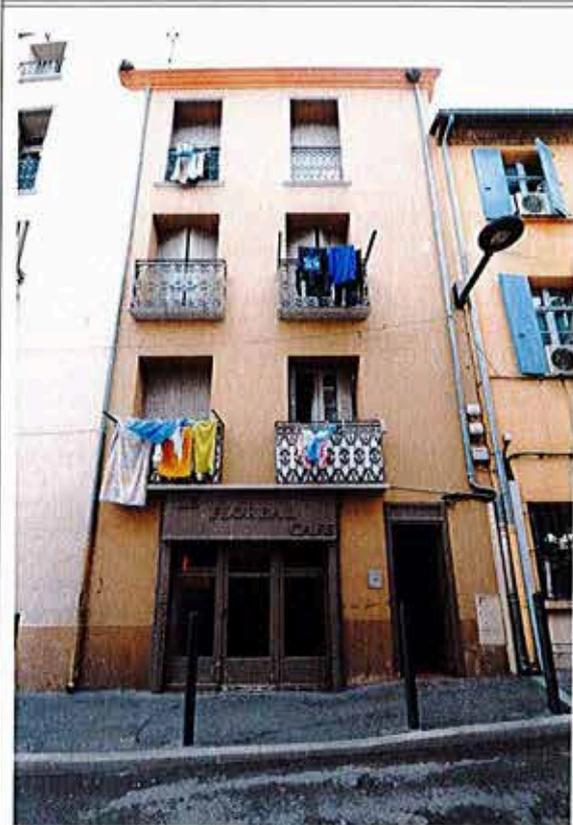
<b>BATIMENT</b> Figure sur cadastre napoléonien (partie bâtie, partie en jardin) R+3 Entrée latérale logements sur rue de la Porte de Canet, niveau sol rue Commerce en Rdc, accès depuis rue de la Porte de Canet & Pl Cassanyes Logements aux étages	Majeur Majeur Majeur Majeur	A conserver A conserver A conserver A conserver
---	--------------------------------------	--

<b>FACADES</b> R+3, ordonnancée Enduit à la chaux et badigeon Baies grands carreaux en bois, volets repliables en tableaux (ét 1 à 3) Garde-corps en fonte moulurée Balcons sur appuis béton (ét1), sur appui pierre moulurée (ét 2 et 3) Balconnets sur appuis pierre moulurée (ét 3) Balcon filant sur Place Cassanyes (ét 1) Chambranle bois (Rdc et ét 3) Rue de la Porte de Canet : Porte d'entrée rue de la Porte de Canet, vantail bois Devanture bois, 3 vantaux vitrés avec imposte Place Joseph Cassanyes : Devanture bois, 3 vantaux vitrés Placage pierre au Rdc Datation du bâtiment sur pierre (ét 3)	Majeur Majeur Majeur Majeur Majeur Majeur Majeur Majeur Majeur Moyen Sans Sans Majeur	A conserver A conserver A conserver A conserver A conserver A conserver A conserver A conserver A conserver A restaurer A modifier A supprimer A conserver
--	---	--

<b>COUVERTURE</b> Tuile canal sur un versant au N°12, sur un versant au N°53 Corniche terre cuite moulurée et tortugade Descentes E.P en zinc	Majeur Majeur	A conserver A conserver A restaurer
--	------------------	---

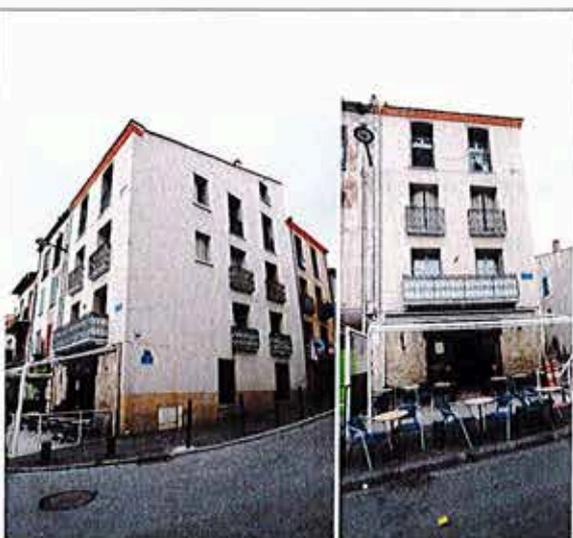
Place Joseph Cassanyes

<b>PARTIES COMMUNES</b> Escalier droit terre cuite, nez de marche bois (Rdc au R+1) Escalier balancé marche terre cuite et nez de marche bois (R+1 au R+3) Rampe fer forgé sur limon bois, première marche en volute	Majeur Majeur Majeur	A conserver A conserver A conserver
---	----------------------------	---

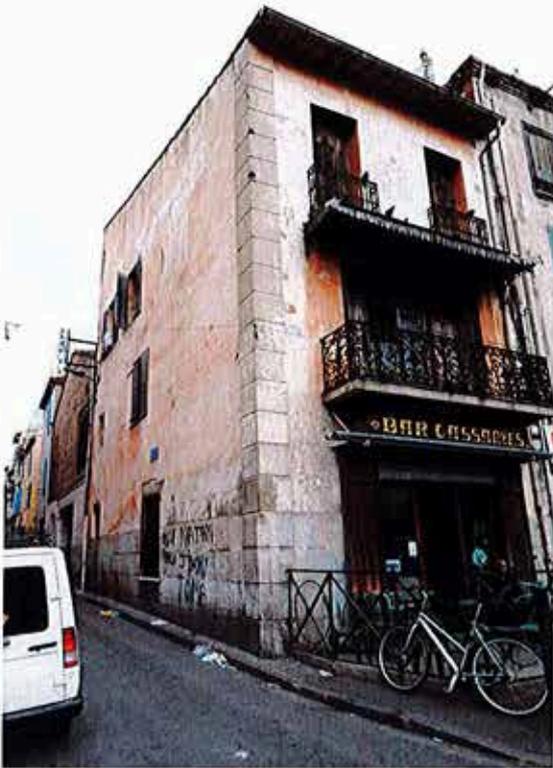
<b>BATIMENT</b> Ne figure pas sur le cadastre napoléonien (cour) R+2 Entrée sur rue des Mercadiers Commerce au Rdc et un logement aux étages	Majeur Majeur	A conserver A restaurer A conserver
	<b>FACADES</b> R+2, ordonnancée Enduit sur maçonnerie, chaîne d'angle Place Joseph Cassanyes : Large baie menuisée avec volets bois repliables en tableau (ét 1) Balcon filant (ét 1) et balcons (ét 2) avec garde-corps en fonte Marquise en zinc avec décors sur consoles en fonte (ét 1) Volets bois repliables en tableaux (ét 2) Devanture commerciale en bois, avec panneaux pleins et vantaux vitrés Rue des Mercadiers : Baies grands carreaux en bois sur appuis pierre (ét 1 et 2) Contrevents bois en feuillure (ét 1 et 2) Baie avec chambranles en arc segmentaire et grille en fer (Rdc) Porte d'entrée rue des Mercadiers, vantail bois panneaux pleins Faux-appareil peint sur enduit ciment en soubassement	Majeur Vétuste Majeur Majeur Majeur Majeur Moyen Moyen Majeur Majeur Moyen	A conserver A restaurer A cons/Restit. A restaurer A restaurer A restaurer A restaurer A restaurer A restaurer A restaurer Cons./modif.

<b>COUVERTURE</b> Tuile canal sur un versant Forget bois (Place Joseph Cassanyes) Descentes E.P en zinc	Majeur	A conserver A conserver A restaurer

Volumétrie à conserver dans son ensemble, façades sur rues assez homogènes.  
Restaurer la devanture commerciale en bois, la large baie de l'étage 1 en restituant les volets bois repliables et la marquise.  
La façade sur rue des Mercadiers pourrait recevoir une travée supplémentaire d'ouvertures dans le respect du principe d'ordonnancement.  
Il reste très peu d'éléments apparents "Art Déco" au Rdc, encore moins au deuxième étage, rien au premier; il faudra procéder à des investigations pour repérer des éléments aujourd'hui dissimulés (sous faux plafonds notamment).

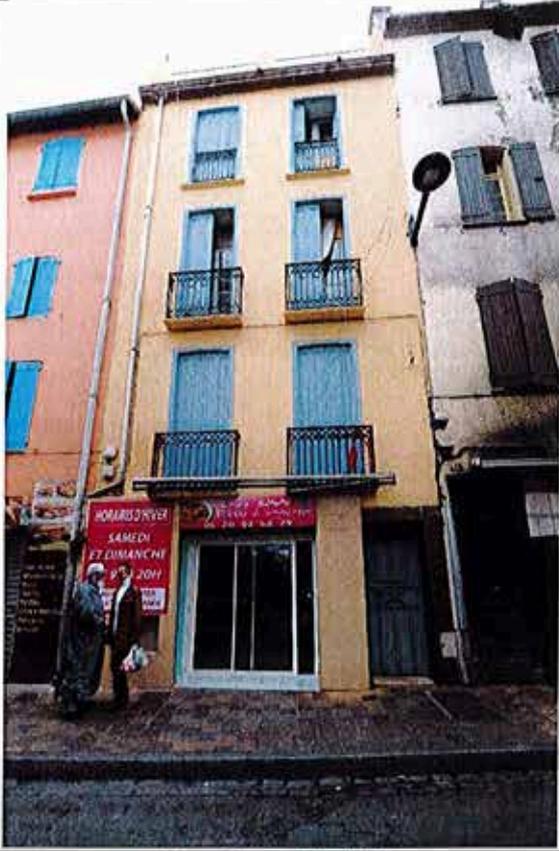
<p>41, rue François de Lluçia</p>	<p><b>BATIMENT</b> Figure sur l'Atlas du roy et sur le cadastre napoléonien Parcelle unique sur le cadastre nap regroupant les parcelles AH 291;292; 294;293 Immeuble d'habitation en R+4 avec terrasse et RdC commercial</p>		<p>A conserver A conserver</p>
	<p><b>FACADE SUR RUE</b> Enduit de façade peint, porte d'entrée métallique Devanture commerciale en PVC R+1 et R+2: balcons isolés sur appuis en ciment moulurés, garde-corps en fonte, chambranles bois cintrés, volets bois repliables en tbl, baies XIXe à grand jour R+3: balconnets sur appuis en ciment moulurés, garde corps en fonte chambranles bois cintrés, volets bois repliables en tbl, baies XIXe à gd jour</p>	<p>Sans Majeur Majeur</p>	<p>A modifier A modifier A conserver A conserver</p>
	<p><b>COUVERTURE</b> Corniche en terre cuite surmontée d'un garde-corps en fer Terrasse partielle Descente EP en zinc</p>		<p>A modifier</p>

Immeuble participant à la séquence architecturale de la rue Lluçia.  
La devanture commerciale doit cependant être modifiée dans le cadre d'un futur projet. La proportion et son emplacement devront être rééquilibrés afin de s'intégrer à l'ordonnancement présent à partir du R+1.  
La porte d'entrée doit être remplacée.  
La terrasse devra être traitée en retrait par rapport à la rue afin de ne pas être visible depuis le domaine public. Dans le cadre d'un futur projet un traitement plus contemporain pourra être proposé.

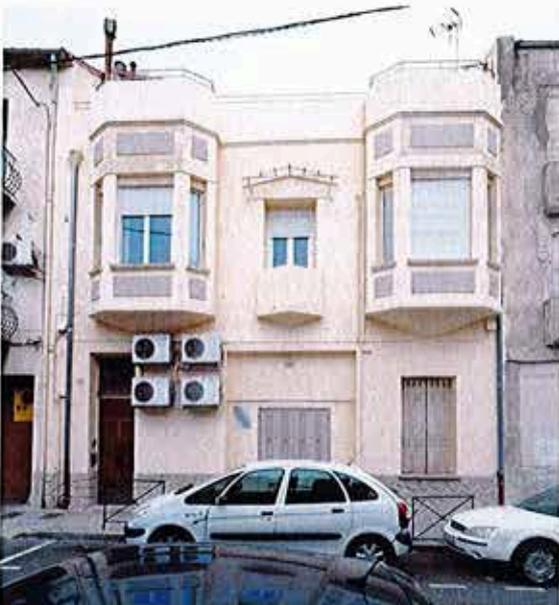
<p>Rue des Remparts St-Jacques</p>	<p><b>BATIMENT</b></p> <p>Figure comme jardin sur le cadastre napoléonien</p> <p>R+1 avec toiture terrasse accessible</p> <p>Entrée latérale sur rue des Remparts St-Jacques, niveau sol rue</p> <p>Logements au Rdc et à l'étage</p> <p>Terrasse &amp; logement au dernier niveau</p>	Majeur	A conserver A conserver A conserver
	<p><b>FACADES</b></p> <p>R+2, ordonnancée</p> <p>Maçonnerie enduite avec décor sur oriel</p> <p>Placage pierre en soubassement (Rdc)</p> <p>Baies grands jours en pvc avec volets roulants (ét 1) sur appuis maçonnés</p> <p>Porte d'entrée en bois avec imposte vitrée (style Art Déco)</p> <p>Volets bois repliables en tableaux (Rdc)</p> <p>Grille métallique de protection (Rdc)</p> <p>Oriel avec poteaux maçonnés</p> <p>Garde-corps métallique sur acrotère (dernier niveau)</p> <p>Structure métallique d'une marquise (ét 1)</p>	Mineur Mineur Sans Sans Majeur Majeur Sans Majeur Mineur Mineur	A conserver A conserver A supprimer A modifier A restaurer A conserver A Cons/ Mod A conserver A modifier

<p><b>COUVERTURE</b></p> <p>Toiture terrasse (ét 2)</p> <p>Verrière sur toiture tuile canal à 1 versant (ét 2)</p> <p>Descentes E.P en zinc</p>	Majeur	A conserver A conserver

<b>GENERALITES / INTERVENTIONS PRINCIPALES / ORIENTATIONS</b>
<p>Volumétrie à conserver dans son ensemble.</p> <p>La baie centrale du Rdc pourra être modifiée au regard de la trace d'une ancienne ouverture dans la maçonnerie. Modifier les vantaux des baies en PVC (matériau et dessin des carreaux)</p> <p>Purger les façades des éléments parasites (climatiseurs notamment).</p>

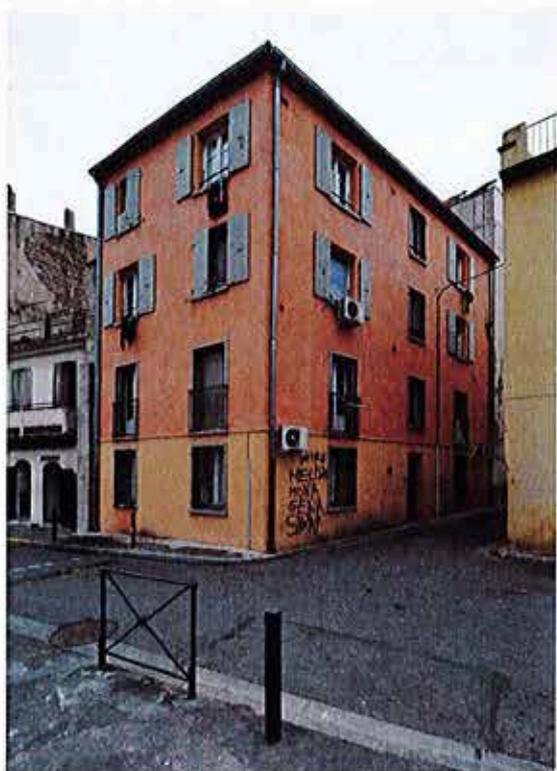
Rue de la Savonnerie

<b>BATIMENT</b> <i>Figure au cadastre napoléonien (mais bâtiment démolé et reconstruit) R+3 Logements au Rdc et aux étages Entrée sur rue de la Savonnerie, niveau sol rue</i>			<b>A conserver</b> <b>A conserver</b> <b>A conserver</b>
---	--	--	--

<b>GENERALITES / INTERVENTIONS PRINCIPALES / ORIENTATIONS</b>
<i>Volumétrie à conserver dans son ensemble et façades homogènes. Immeuble récemment "rénové" ce qui a fait disparaître toutes traces patrimoniales. Purger les façades des éléments parasites (climatiseurs notamment).</i>

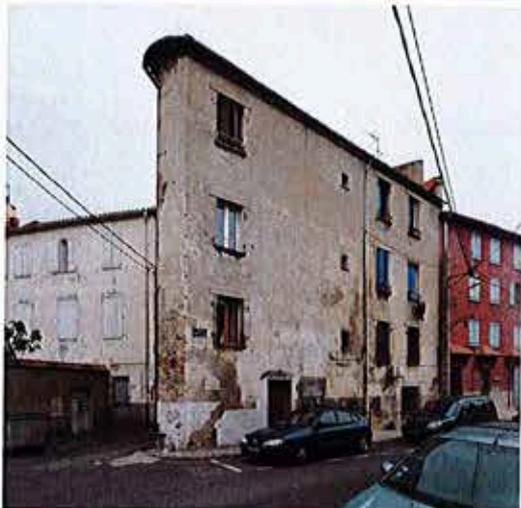
<p><b>BATIMENT</b> Inexistant sur cadastre napoléonien R+3 Entrée sur rue des Remparts St-Jacques, niveau sol rue Logements au Rdc et aux étages</p>		<p>A conserver A conserver A conserver</p>
	<p><b>FACADES</b> R+3, ordonnancée pour toutes façades. Enduit sur cayrous, traces de faux appareil à RdC Rue des Remparts St-Jacques Porte d'entrée avec vantail bois Fenêtres avec</p> <ul style="list-style-type: none"> <li>- appuis en pierre moulurée</li> <li>- appuis garde-corps en fer forgé</li> <li>- linteaux maçonnés avec décor par piquage et faux corbeaux maçon.</li> <li>- vantaux à grand jour bois ou PVC</li> <li>- volets bois repliables en tableau</li> </ul> <p>Grilles métallique de protection (Rdc et ét 1) Rue de la Savonnerie Fenêtres dito façade sur rue des Remparts St-Jacques Grilles métalliques de protection (Rdc et ét 1) Volet roulant pvc (ét 2)</p>	<p>Majeur Vétuste</p> <p>Sans</p> <p>Majeur Majeur Majeur Sans Majeur Sans Majeur Sans</p> <p>Mêmes</p> <p>Sans Sans</p>	<p>A conserver A restaurer</p> <p>A modifier</p> <p>A conserver Cons./Restit. A restaurer A modifier A restaurer A modifier A conserver orientations A modifier A modifier</p>

<b>GENERALITES / INTERVENTIONS PRINCIPALES / ORIENTATIONS</b>
<p>La localisation et la composition de cet immeuble permet d'apporter à la rue un front bâti intéressant notamment par la présence d'un fronton rue de la savonnerie. Le bâti dans sa volumétrie actuelle est donc à conserver.</p> <p>Côté rue Rempart Saint Jacques, la façade peut être remaniée pour apporter une plus grande homogénéité sur la tête de l'ilot (ensemble bâti de l'ancienne savonnerie).</p> <p>Supprimer le climatiseur en façade.</p> <p>Modifier les protections métalliques des baies.</p>
