# VILLE DE PERPIGNAN

## SITE PATRIMONIAL REMARQUABLE

PLAN DE SAUVEGARDE ET DE MISE EN VALEUR

**Fiches Immeubles**  
**ILOTS AB - AD - AE - AH**

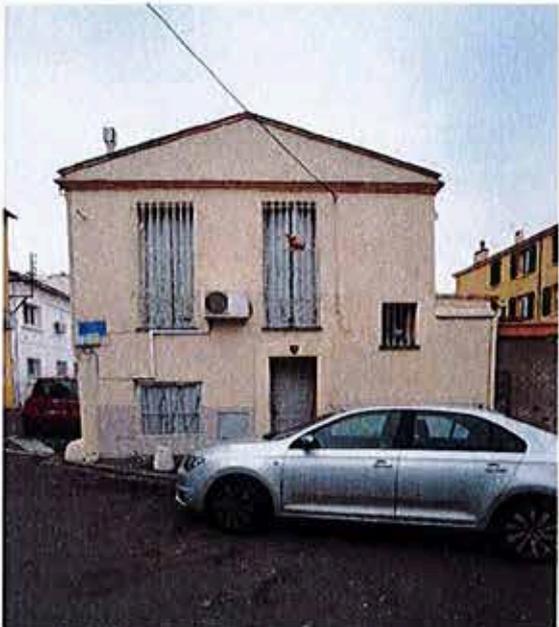
<p><b>BATIMENT</b>  <i>Figure au cadastre napoléonien</i>                      R+1, Combles                      Bâtiment appartenant à l'ensemble de l'ancienne savonnerie</p>	Majeur	
	<p><b>FACADE</b>  <i>Bâtiment composé d'un R+1 avec ordonnancement vertical</i>                      Style XX, comportant un bandeau mouluré                      Entrée piétonne et baie courante                      Encadrement des modénatures peint, appuis en béton ciment                      Vantaux bois, repliables en tableau (R+1)                      Garde-corps ouvragé, barreaudage vertical pour les grilles                      Soubassement faïencé                      Chaîne d'angle en pierre avec trompe</p>	Majeur Majeur Majeur Sans Majeur	A conserver A conserver A conserver A restaurer A modifier A supprimer A restaurer
	<p><b>COUVERTURE</b>  <i>Tuile canal, toit à 2 versants</i>                      Sous toit en terre cuite</p>	Majeur Majeur	A conserver A conserver

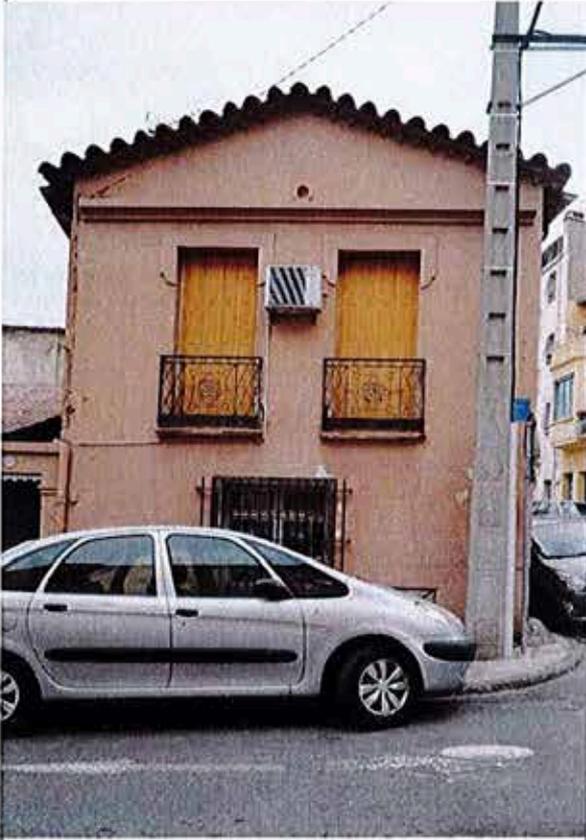
<p>Façade du N°23 Ter rue des Carmes</p>	<b>BATIMENT</b> Figure au cadastre napoléonien Composé d'un R+1, avec combles 1 seul logement	Majeur Majeur	A conserver
	<b>FACADE</b> Organisation de la façade homogène, entrée latérale depuis rue Maçonnerie enduite, appuis en béton/ciment mouluré Encadrement des baies peint, faux appareil mouluré, bandeau mouluré Vantaux des baies en RDC composées de grands carreaux, modernes Volets bois repliables en tableaux Balconnets (étages) Métallerie: garde corps en fer ouvragés Grille rue des Carmes (RdC)	Majeur Majeur Sans Majeur Majeur Majeur	A conserver A restaurer A conserver A modifier A conserver A conserver A modifier
	<b>COUVERTURE</b> Couverture: tuile canal, 2 versants, Sous toit: génoise rampante Pluvial: descentes en zinc

L'immeuble doit être globalement conservé dans sa volumétrie actuelle. (Ancienne savonnerie)  
 Supprimer le climatiseur en façade, La bale au rez-de-chaussée du pignon peut être modifiée.  
 La cour située rue des Carmes, doit être conservée. La construction annexe accolée au bâtiment principal doit être supprimée de façon à obtenir un espace libre plus important, à dominante végétale. Supprimer la porte de garage sectionnelle et la remplacer par un ouvrage en accord avec l'ensemble du mur de clôture.  
 Valoriser la symétrie du mur de clôture par le traitement d'enduit (réaliser des sondages archéologiques qui conditionneront la nature du traitement de façade).

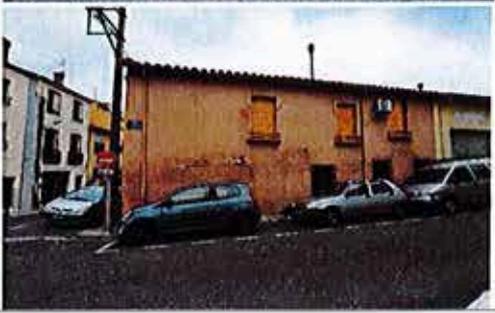
<p>Façade rue des Remparts Saint-Jacques.</p>	<b>CLOTURE - ESPACES LIBRES - DIVERS</b> Cour située à l'arrière du mur de clôture (rue des Carmes) Ancienne entrée de l'ensemble bâti appartenant à l'ancienne savonnerie Cour ancienne savonnerie	Majeur Majeur	A modifier A conserver A restituer

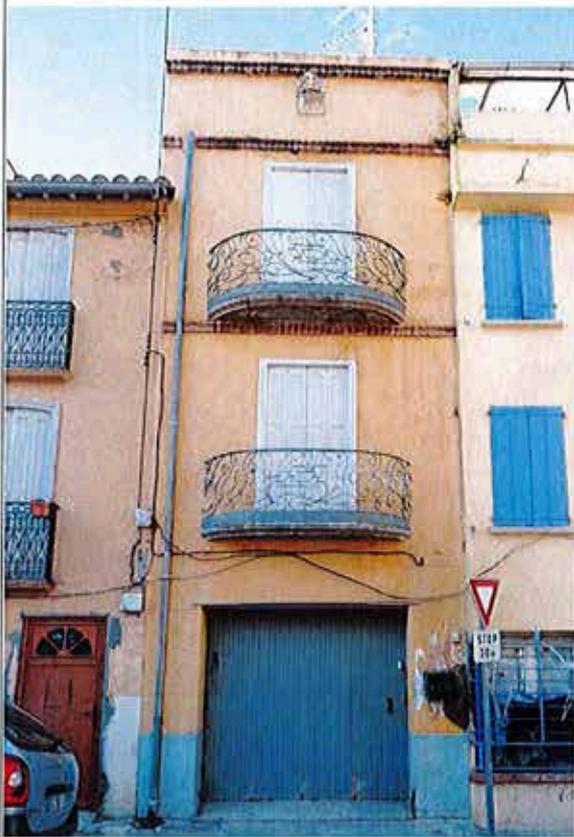
<p>Façade sur rue des Carmes</p>	<p><b>BATIMENT</b>  <i>Figure en partie au cadastre napoléonien</i>                      Parcelle bâtie en 1691                      R+2                      Garage à RdC                      Logement aux étages                      Entrée par garage</p>		A conserver Cons./Modif A conserver A modifier
	<p><b>FACADE</b>  <i>Rue des Carmes</i>                      Une travée ordonnancée                      Enduit badigeonné ocre orangé                      Trois bandeaux en cayrous moulurés                      Balcons en pierre à angles arrondis                      Garde-corps en fer forgé récent                      Portes-fenêtres avec chambranles bois, volets bois à panneaux repliables                      Vantail coulissant de la porte de garage                      Pierre sculptée incrustée dans mur d'attique  <i>Rue du Jasmin</i>                      Bâtiment en catégorie 6 - incendié</p>	Majeur Majeur Majeur Sans Sans	Cons./Modif A restaurer A restaurer A conserver A restaurer A modifier A étudier

<p><b>COUVERTURE</b>                      Tuile canal avec fenêtre de toit                      Mur d'attique avec chéneau et petite terrasse                      Descentes E.P. en zinc</p>		A conserver A étudier A conserver

ILOT	N°	CADASTRE	AH 433	INTERVENTION	
AH	20	ZONAGE	Usb2	Oui	
		LEGENDE	5 bis - 7		
Adresse:			56, rue des Carmes	Investigation / Dossier	
<b>GENERALITES / INTERVENTIONS PRINCIPALES / ORIENTATIONS</b>					
<p>Modifier le dernier niveau de façon à le rendre volumétriquement cohérent, avec récupération de la pierre sculptée (ange) pour emploi si possible. Investigations à réaliser pour bien comprendre la chronologie constructive de cet immeuble.</p> <p>Modifier le RdC de façon à différencier l'entrée du logement.</p>					
<b>CARACTERISTIQUE DE LA PARCELLE</b>					
Date de visite:					
Nature bâtiment:		Maison modeste			
REF Style:		Début XX <sup>s</sup> .			
Nature ilot:		Homogène			
Typologie bâti:		En bande			
Emprise:		Totale			
Position bâti:		Aligné sur rue

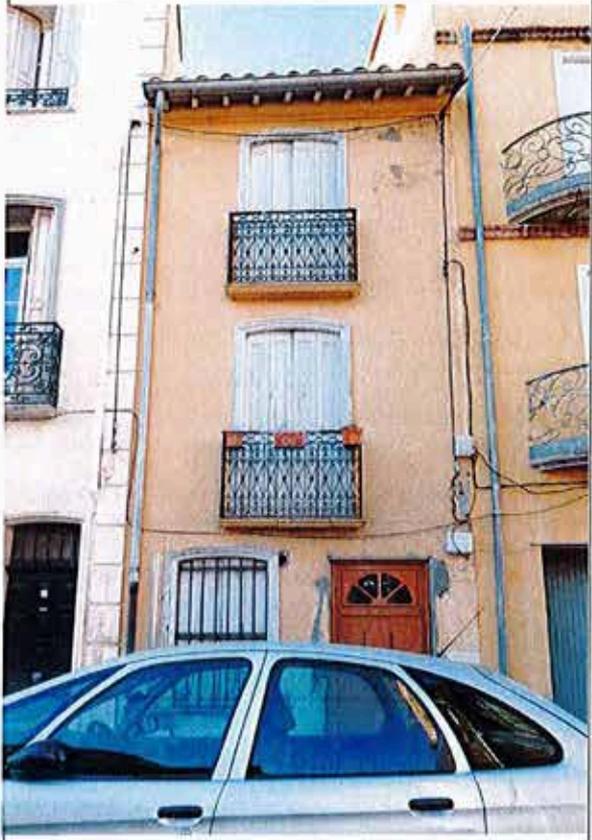
<p>Façade sur rue</p>	<p><b>BATIMENT</b>  <i>Figure au cadastre napoléonien</i>  <i>Figure sur l'Atlas du Roy de 1691</i>                      R+2                      Entrée latérale                      Logement aux étages</p>		A conserver A conserver A conserver
	<p><b>FACADE</b>  <i>Une travée ordonnancée</i>  <i>Enduits badigeonné ocre orangé</i>                      Portes-fenêtres avec chambranles bois, volets bois à panneaux repliables                      Balconnets en pierre avec garde-corps en fonte                      Vantaux non vus                      Fenêtre à RdC avec chambranle bois, volets bois à panneaux repliables                      Grille de protection à RdC                      Vantail de la porte d'entrée</p>	Majeur Majeur Majeur	A conserver A restaurer A restaurer A conserver A conserver A conserver A modifier
	<p><b>COUVERTURE</b>  <i>Tuile canal avec verrière d'escalier</i>                      Débord de chevrons avec gouttière zinc                      Descente E.P. en zinc</p>		A conserver A conserver

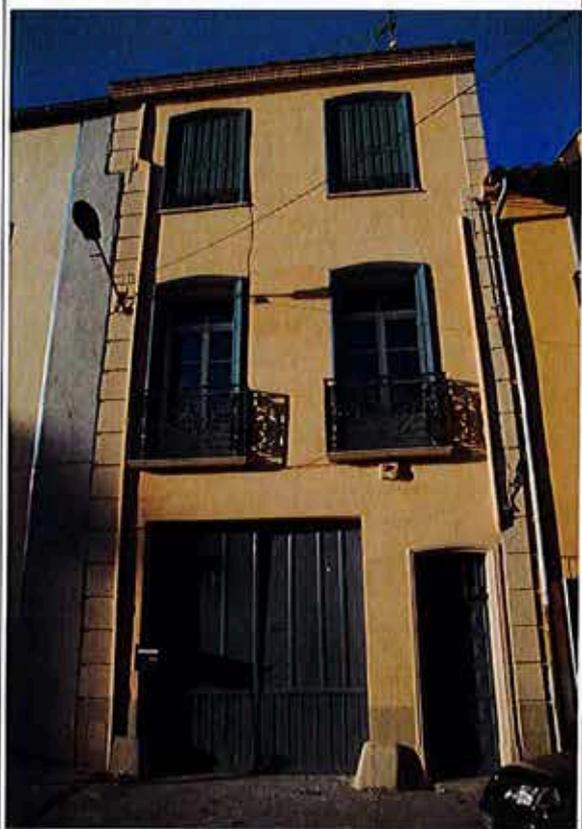
Façade sur rue des Carmes

<b>BATIMENT</b>			
Figure au cadastre napoléonien			
Figure sur l'Atlas du Roy de 1691			
R+2			A conserver
Entrée latérale			A conserver
Logement aux étages			A conserver
Remise/garage à RdC

<b>FACADE</b>			
Deux travées ordonnancées	Majeur		A conserver
Enduits badigeonné avec faux appareil au fer	Majeur		A restaurer
Chaîne d'angle à refends au mortier	Majeur		A restaurer
Portes-fenêtres avec chambranles bois, volets bois à panneaux repliables	Majeur		A conserver
Balconnets en pierre (ét.1) avec garde-corps en fonte	Majeur		A conserver
Garde-corps en tableau (ét.2) en fonte	Majeur		A conserver
Vantaux de baies (ét.1) récents avec petits bois plaqués (PVC)	Sans		A modifier
Vantaux de baies (ét.) en bois à grands carreaux	Majeur		A conserver
Porte d'entrée avec encadrement mouluré au mortier			
Vantail en bois et imposte vitrée avec protection métallique	Majeur		A conserver
Entrée cochère - Porte de garage (bois)	Majeur		A conserver

<b>COUVERTURE</b>			
Tuile canal			A conserver
Corniche moulurée avec chéneau	Majeur		A conserver
Descente E.P.en zinc			A conserver

<b>GENERALITES / INTERVENTIONS PRINCIPALES / ORIENTATIONS</b>
Investigations à faire au moment des études ou des travaux pour repérage d'éléments patrimoniaux pouvant être à ce jour dissimulés. Conserver le jardin rue du Jasmin (bâti au cadastre napoléonien) ; le mur de clôture actuel est de facture récente bien que de matériaux anciens. Il peut être enduit ou remplacé, sous réserve d'investigations. Remplacer les baies de l'étage 1 en PVC par du bois dito typologie existante étage 2

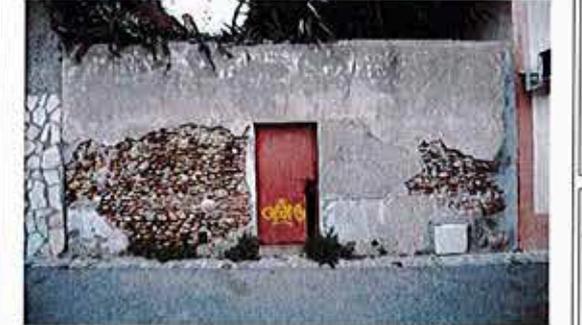
Détail Façade rue des Carmes - Clôture rue du Jasmin

<b>CLOTURE - ESPACES LIBRES - DIVERS</b>			
Jardin			
Mur de clôture et porte d'accès au jardin	Majeur		A entretenir A modifier

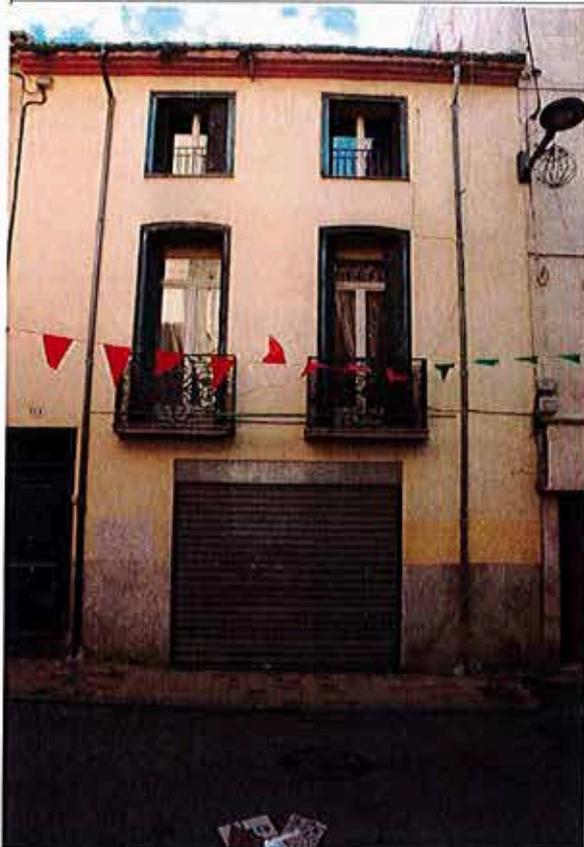
Moyen A conserver  
Majeur A conserver  
Majeur A conserver

#### Fenêtres (étage 1)

Façade sur rue assez homogène à l'exception du rez-de-chaussée, qui participe à une séquence architecturale de la rue Lluçia à conserver.  
 Modifier la grande baie de l'ancien commerce  
 Modifier les vantaux des portes-fenêtres (meneau en imposte).  
 Restaurer les appuis de balcons en pierre moulurée  
 Supprimer la construction en fond de parcelle  
 Investigations à faire pour repérage d'éventuels éléments anciens aujourd'hui cachés

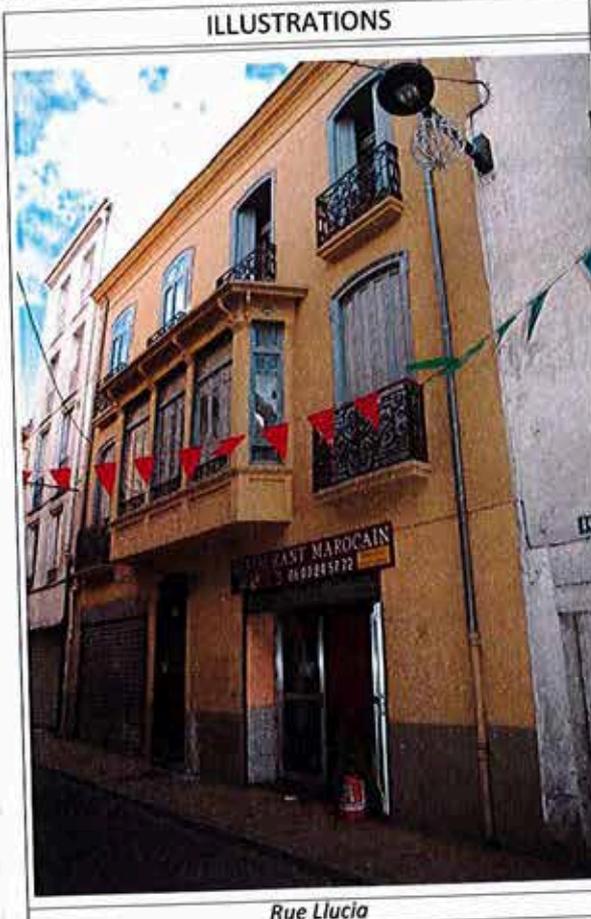
Rue Ilucia

ILLUSTRATIONS	DESCRIPTION	INTERET	ORIENTATION
	<b>BATIMENT</b> Regroupement de 2 parcelles figurant au cadastre napoléonien R+2 sur rue - R+3 avec terrasse sur cour. Entrée médiane sur rue Commerces à RdC Logements aux étages Gde cour arrière donnant rue des Culrassiers		Cons./Mod. A conserver A conserver A conserver A conserver
	<b>FACADE</b> Sur rue Ilucia Ordonnancement cohérent Enduit avec badigeon Baies avec chambranes bois cintrés à crossettes, volets bois en tableau Balconnets avec appuis en pierre moulurée, garde corps fonte Oriel homogène Vantaux bois à grands carreaux Devantures commerciales Porte d'entrée avec vantail bois et imposte vitrée Sur cour Ordonnancement déséquilibré Balcons en ciment Baies avec balcons moulurés, vantaux gds carreaux, volets tableau Garde-corps fonte Baie carrée (ét.2)	Majeur Majeur Majeur Majeur Majeur Majeur Majeur Majeur mineur Sans Majeur Majeur Sans	A conserver A conserver A conserver A conserver A conserver A conserver A modifier A conserver Cons./Mod A modifier A conserver A conserver A modifier

<b>COUVERTURE</b> Tuile canal sur corniche en terre cuite moulurée Chéneau et descente E.P. en zinc	Majeur Majeur	A conserver A conserver

La façade sur rue est très homogène et doit être conservée en l'état.  
 Modifier les baies commerciales à rez-de-chaussée.  
 La façade sur cour est hétérogène à R+3 mais avec certaines baies identiques à celles de la rue Ilucia : chambranes à crossettes, vantaux bois XIX<sup>s.</sup>, balcons en pierre moulurée et garde-corps en fonte moulée. Une requalification devrait prendre en compte ces éléments et s'y appuyer pour retrouver un ordonnancement.  
 Supprimer la structure terrasse de la cour.  
 Requalifier la cour.

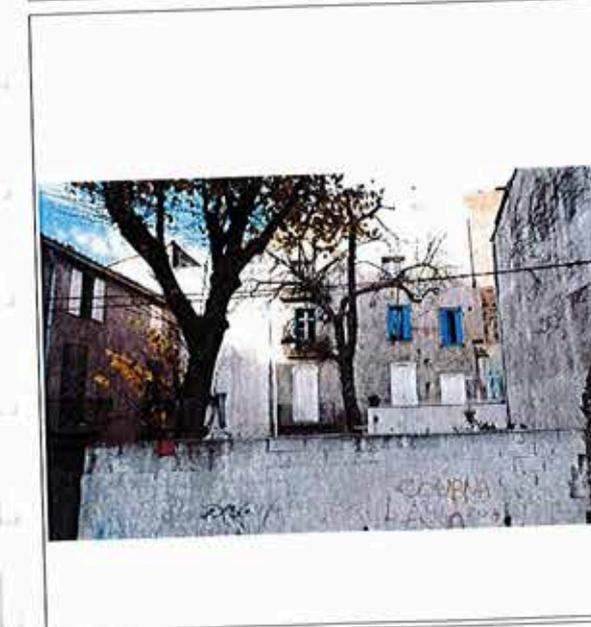
Façade sur cour

<b>PARTIES COMMUNES</b> Sol d'entrée en carreaux de ciment Lambris sur mur, arc plein cintre s'appuyant sur console et pilastre Escalier XIX <sup>s.</sup> balancé avec jour, marches pierre	Majeur Majeur Majeur	A conserver Cons./Restit. A conserver
<b>PARTIES PRIVATIVES</b> RdC : sol en carreaux de ciment, plafond plâtre à voussures Etage 1 : parquet bois, menuiseries XIX <sup>s.</sup> , plafonds plâtre avec corniche stuc et rosace centrale - cheminée XIX <sup>s.</sup> Etage 2 : parquet bois, menuiseries XIX <sup>s.</sup> , cheminée XIX <sup>s.</sup> avec trumeau décoré, bibliothèque bois la joutant, porte métallique vitrée coulissante de séparation séjour/salon	Majeur Majeur Majeur	A conserver A conserver A conserver
<b>CLOTURE - ESPACES LIBRES - DIVERS</b> Structure terrasse Mur de clôture et portail	Sans Sans	A supprimer A modifier

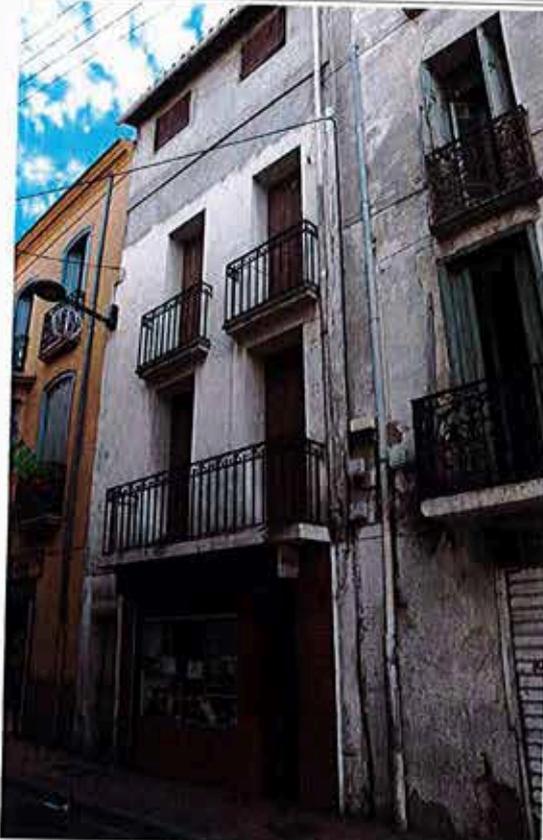
<p>Façade rue Lluçia</p>	<p><b>BATIMENT</b>            Ne figure pas au cadastre napoléonien            R+3            Commerce à RdC            Entrée latérale intégrée à la devanture commerciale            Logements aux étages            Dernier niveau surélevé</p>		A conserver A conserver Cons./Modif. A conserver A modifier
	<p><b>FACADE</b>            Ordonnancement général            Enduit            Balcon filant (ét.1) et balconnets (ét.2) en pierre moulurée            Garde-corps en fonte            Vantaux non vus            Porte d'entrée            Devanture commerciale            Baies du dernier niveau</p>	Majeur Hétérog. Vétuste Majeur	A conserver A modifier A restaurer A conserver
	<p><b>COUVERTURE</b>            Tuile canal sur chevrons débordants chantournés            Gouttière et descente E.P. en zinc</p>		A conserver A restaurer

Cette façade participe à une séquence architecturale de la rue Llucia à conserver.  
 Modifier la devanture commerciale et intégrer le coffre de volet de protection  
 Créer une porte d'entrée en liaison avec les escaliers ou remettre en fonction la porte rue des Cuirassiers  
 Faire des sondages pour repérer d'éventuels éléments anciens qui conditionneront la nature des travaux en façade : rejointoiement ou enduit  
 Les baies en façade rue des Cuirassiers peuvent être modifiées.  
 Façade sur rue très homogène. Restituer les vantaux du RDC  
 Conserver la cheminée du R+2 et le plafond du hall

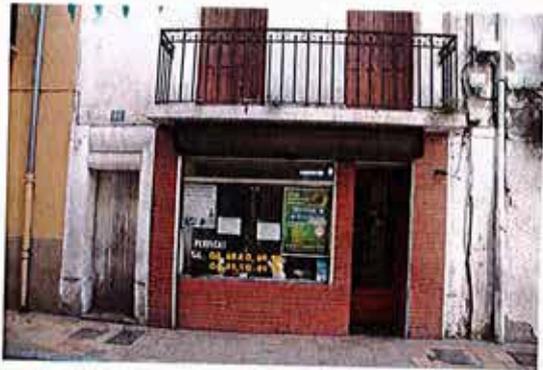
<p>Détail du rez-de-chaussée</p>	<b>PARTIES COMMUNES</b>	
	<b>PARTIES PRIVATIVES</b>	
	<b>CLOTURE - ESPACES LIBRES - DIVERS</b>

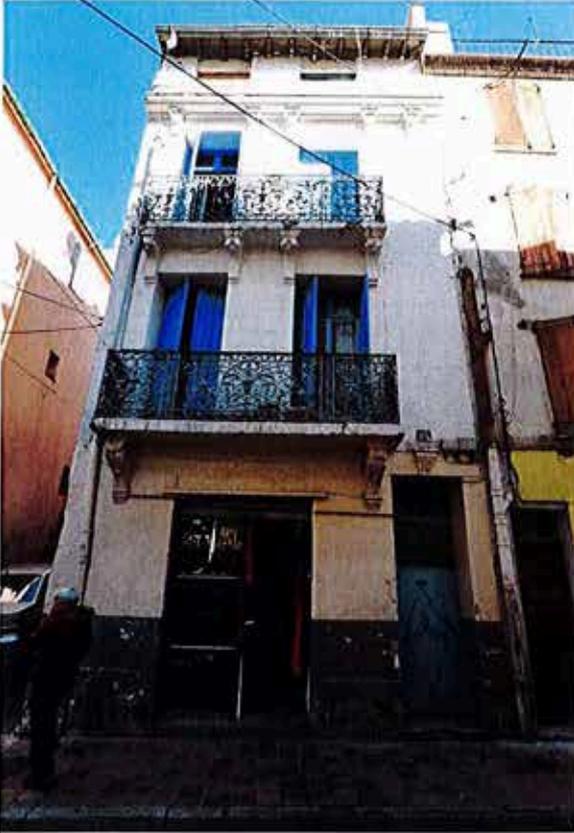
<b>BATIMENT</b> <i>Dédoublément d'une parcelle napoléonienne, zone bâtie en 1691</i> <i>R+2 + étage en surélévation</i> <i>Commerce à RdC sur rue Lucia</i> <i>Logements aux étages</i> <i>Porte d'entrée latérale</i>		A modifier Cons./Modif. A conserver A conserver
	<b>FACADE RUE LLUCIA</b> <i>Ordonnée avec modénature néo-classique</i> <i>Enduit ciment peint avec faux appareil aux étages 1 &amp; 2</i> <i>Balcons filants en béton sur consoles ouvragées</i> <i>Garde-corps en fonte assemblée</i> <i>Portes fenêtres avec vantaux bois début XX<sup>e</sup>s.</i> <i>Volets bois repliables en tableau</i> <i>Vantail de la porte d'entrée</i> <i>Devanture commerciale</i> <i>Puissante corniche en ciment moulé sur corbeaux ouvragés</i>	Majeur Majeur Majeur Majeur Majeur Moyen Sans Sans Majeur	A conserver A restaurer A restaurer A conserver A restaurer A restaurer A modifier A modifier A restaurer

<b>FACADE RUE DES CUIRASSIERS</b> <i>Enduit de chaux badigeonné avec faux appareil</i> <i>Fenêtres alignées</i> <i>Garages avec fermetures métalliques et coffres extérieurs</i> <i>Mur de soutènement</i>	Majeur Sans Sans Majeur	A restaurer Cons./Modif. A modifier A restaurer
	<b>COUVERTURE</b> <i>Tuile canal avec chevrons débordants</i> <i>Gouttière et descente E.P. en zinc</i>		A modifier A modifier

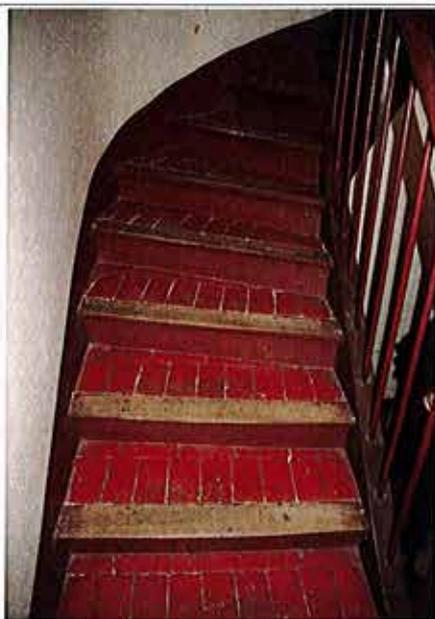
Volée d'escalier

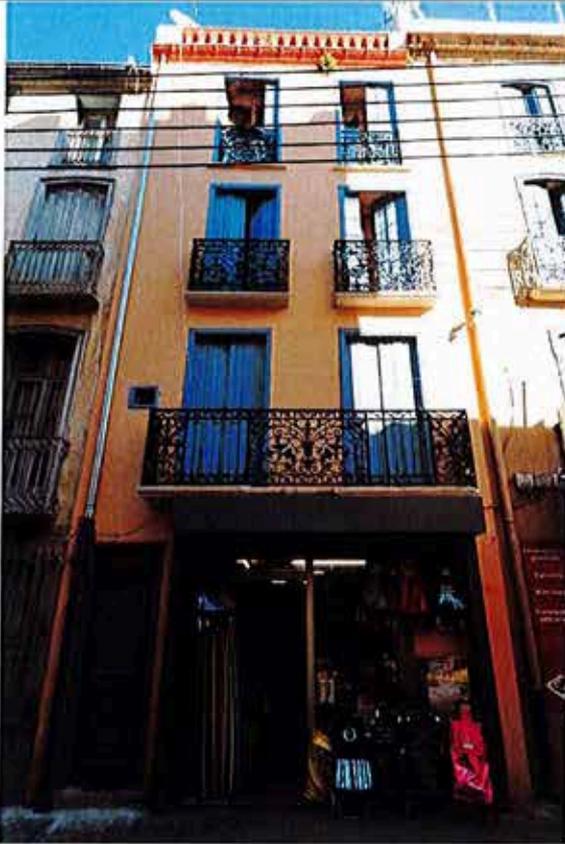
<p>Rue Lucia</p>	<b>BATIMENT</b> Parcelle bâtie figurant au cadastre napoléonien, zone bâtie en 1691 R+3 avec terrasse Logements aux étages Commerce à RdC Porte d'entrée latérale		Cons./Modif. A conserver A conserver A conserver
	<b>FACADE</b> Ordonnancée Enduit badigeonné ocre orangé Balcon et balconnets en ciment mouluré, garde-corps fonte (ét. 1 & 2) Garde-corps fonte en tableau (ét.3) Portes fenêtres Chambranles bois droit avec volets repliables en tableau Vantaux bois récents Porte d'entrée avec vantaux bois et imposte vitrée Vantaux de la porte d'entrée en bois avec imposte vitrée Devanture commerciale	Majeur Moyen Majeur Majeur Majeur Moyen Moyen Majeur Sans	A conserver A conserver A restaurer A restaurer A restaurer Cons./Modif. A restaurer A conserver A modifier
	<b>COUVERTURE</b> Corniche terre cuite richement décorée, balustade terre cuite Cunette intérieure contre la balustrade Descente EP en zinc Appentis en fond de terrasse couvert en tuile	Moyen Sans Sans	Cons./Modif. A modifier A conserver A modifier

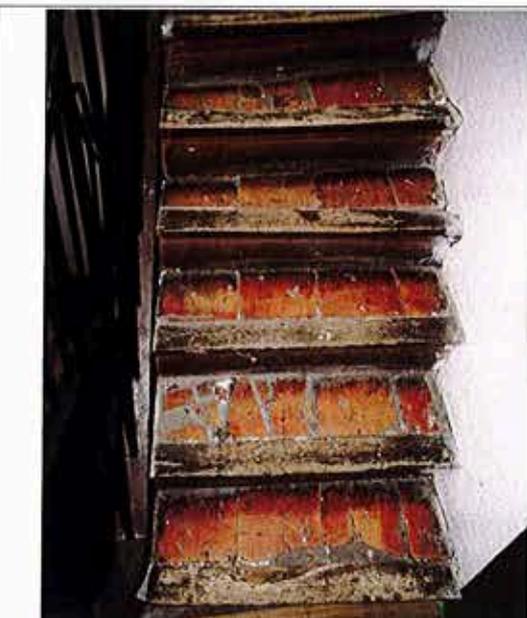
Détail d'escalier

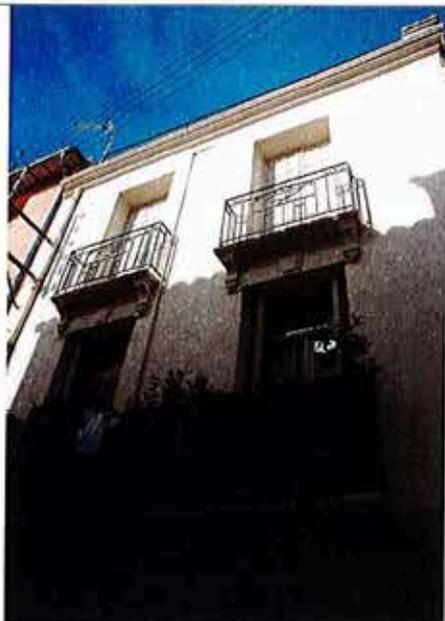
Détail façade

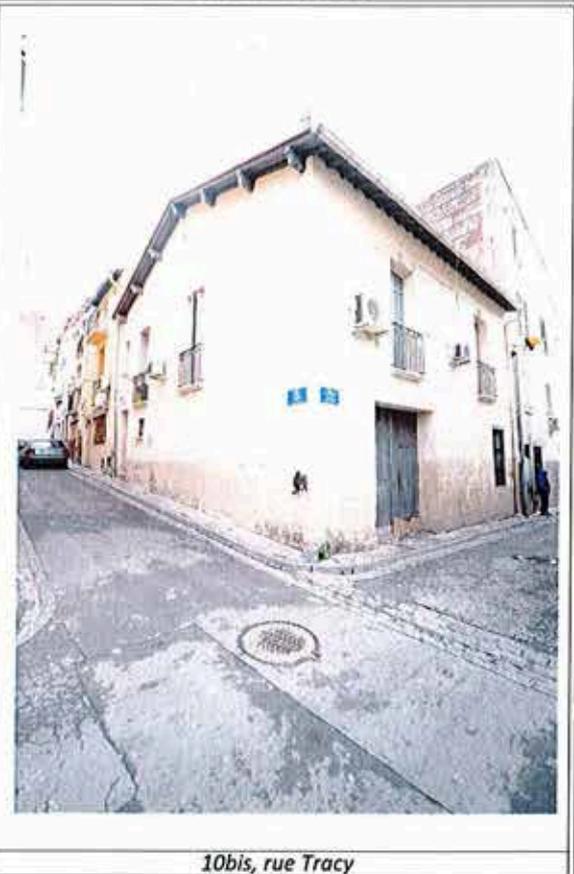
10bis, rue Tracy

<b>BATIMENT</b> Parcelle rebâtie après 1691, figure au cadastre napoléonien R+1 1 logement avec entrée latérale rue Tracy Remise à RdC			A conserver A conserver Cons./Modif
--	--	--	---

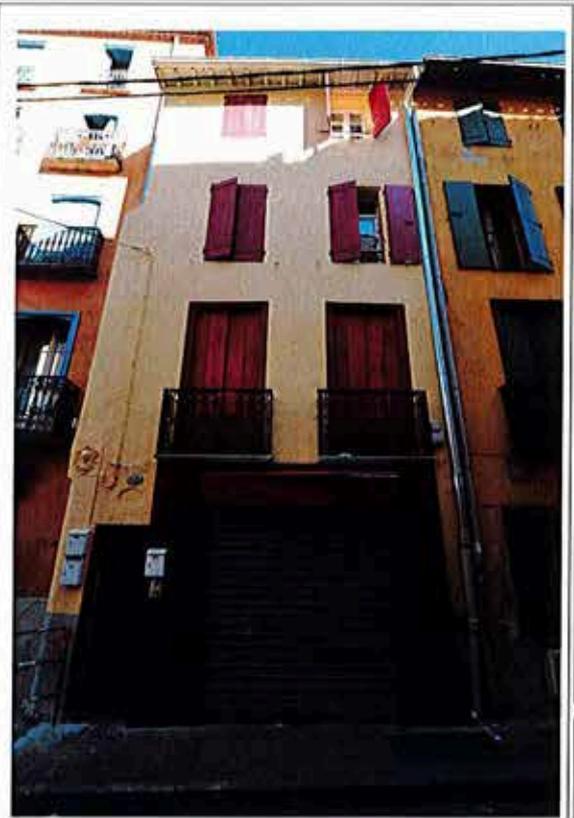
Façade rue François Lucia

<b>BATIMENT</b>			
Figure à l'atlas du Roy de 1691 et Napoléonien (datation 1889) L'implantation du puits de lumière a été réalisé sur l'ancienne parcelle 492 R+3 sur rue François Lucia Entrée rue Lucia niveau de sol rue Espace commercial au RdC et logements étages			A conserver

<b>FACADES</b> Rue François Lluçia Ordonnancée Enduit moderne + soubassement peint Baies grands jours bois moderne (étages) Ensemble des baies décroissant Chambranles bois droit portes fenêtre (etg 1) Contrevents bois plein repliables en tableau (etg 1) Balconnet ponctuel en pierre moulurée (étg 1) Garde-corps en fonte (étg 1) Volets bois battants, appuyés en terre culte plat (etg 2-3) Garde-corps fenêtre fer moderne (etg 2-3) barreaux cylindriques verticaux avec olives Commerce rideau de fer Devanture Porte d'entrée moderne	Majeur Majeur Majeur Majeur Majeur Majeur Sans	A conserver A restaurer A conserver A conserver A conserver A conserver A conserver A modifier A restituer A restituer
---	--	---

<b>COUVERTURE</b> Tuile canal sur 2 pans de toiture - décalage Forget bois reposant sur moulure périphérique identique à la parcelle 238 Descente E.P en zinc + dauphin fonte (proche des mitoyens)		A modifier A conserver A restaurer
--	--	--

Hypothèse de modification suivant étude du bâti:  
Trace d'oculus sur porte d'entrée possibilité de le restituer  
Ecrêtement souhaité sur la réhausse des combles en fond de parcelle (2<sup>e</sup> Plan de toiture)

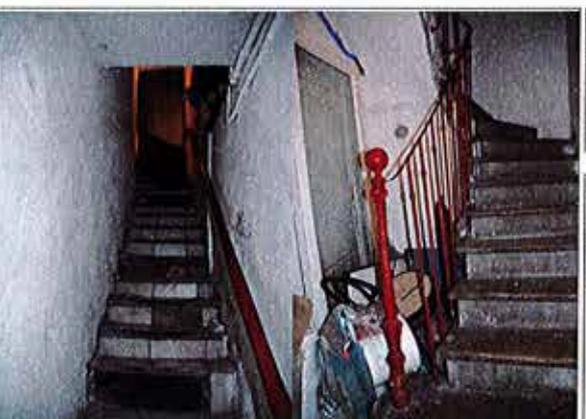
Escaliers intérieurs (Gauche RdC R+1 - Droit Etages)

<b>PARTIES COMMUNES</b> Escalier droit (carrelage) entre murs (Rdc - etg1) (Etg 1-3) escalier balancé à double quartier tournant en pierre de Travertin Rampe en acier barreaux cylindriques verticaux avec olives en applique Palier de retournement bord en pierre de Travertin	Sans	A conserver A conserver A conserver
---	------	---

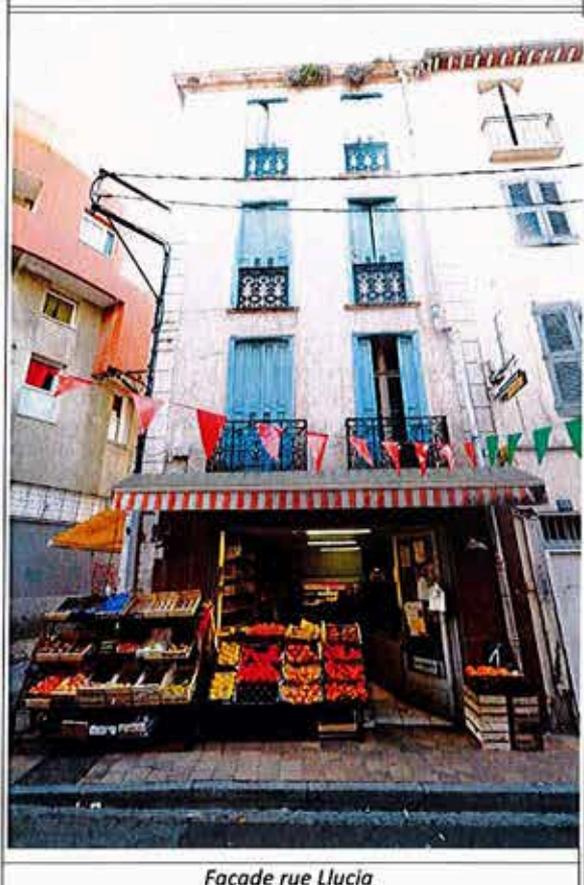
Façade rue Lluçia

**BATIMENT**  
Figure à l'atlas du Roy de 1691 et au cadastre Napoléonien (2741)  
R+3 sur rue Lluçia et R+4 sur rue Carola (volumétrie hétérogène)  
Terrasse en avant de parcelle  
L'entrée (latérale) est sur la rue Carola  
Commerce à RdC  
Etage logements

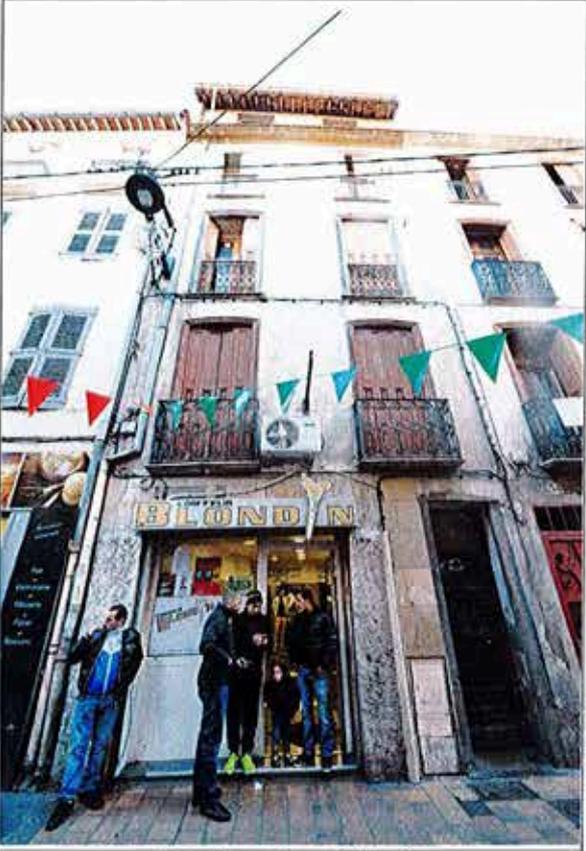
<p>Façade rue François Lucica</p>	<b>BATIMENT</b> Figure à l'atlas du Roy de 1691 et Napoléonien (N°2744) R+3 sur rue + niveau réhaussé combles Entrée niveau sol rue RdC commerce Logements étages		A modifier
	<b>FAÇADE</b> R+3, Façade ordonnancée Enduit peint avec ferrures tous niveaux Baies: Chambrales bois cintrés, (étg 1-2-3) combles baies droites Prt fenêtre: moderne grds jours (étg 1-2-3) Volets bois repliables en tableau ensemble des étages Balcons ponctuels en pierre moulurée (étg1) & Balconnets (étg 2-3) Garde-corps fonte tous niveaux Porte d'entrée bois moderne avec imposte Devanture	Majeur Vétuste Majeur Majeur Majeur Majeur	A conserver A restaurer A conserver A restituer A conserver A conserver A restituer A modifier
	<b>COUVERTURE</b> Tuile canal 1 pente Etg 4 forget bois Corniche en terre cuite à modillons moulurés portant tortugade Descente eau pluviale en zinc		A conserver A modifier A restaurer

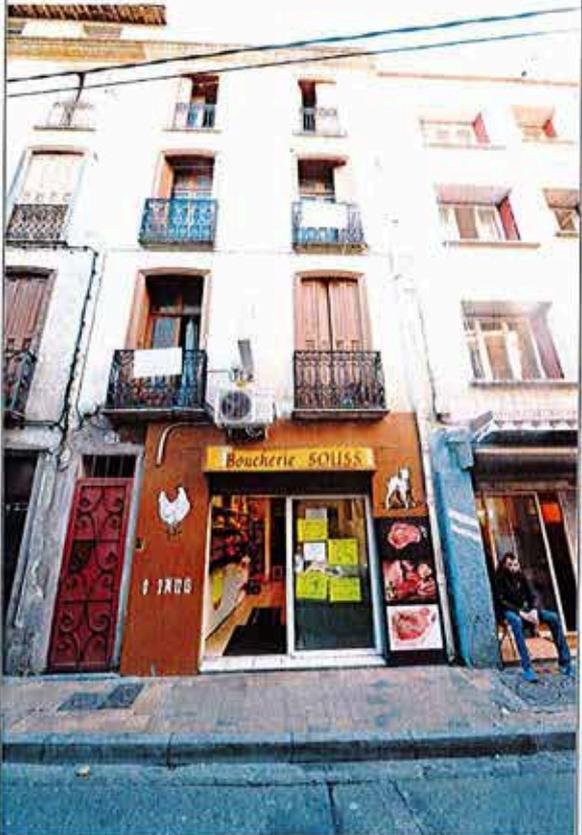
<p>Façade rue François Lucia</p>	<p><b>BATIMENT</b>  <i>Figure à l'atlas du Roy de 1691 et Napoléonien (N°2743)</i>                      R+3 sur rue + terrasse et niveau réhaussé combles                      Entrée niveau sol rue                      RdC commerce                      Logements étages</p>		A modifier
	<p><b>FACADE</b>                      R+3, Façade ordonnancée                      Enduit peint                      Baies: Chambrées bois cintrés, (étg 1-2-3)                      Prt fenêtre: anciennes grds carreaux (étg 1-2-3) + imposte (étg 1&amp;2)                      Volets bois repliables en tableau ensemble des étages                      Balcons ponctuels en pierre moulurée (étg1&amp;2) &amp; Balconnets (étg 3)                      Garde-corps fonte tous niveaux                      Porte d'entrée métallique moderne avec imposte                      Devanture</p>	Majeur Vétuste Majeur Majeur Majeur Majeur	A conserver A restaurer A conserver A restituer A conserver A conserver A conserver A restituer A modifier

<p><b>COUVERTURE</b>                      Tuile canal 1 pente                      Toiture terrasse (non visitée)                      Corniche en terre cuite à modillons moulurés portant tortugade                      Descente eau pluviale en zinc</p>		A conserver A modifier A restaurer
	<p><b>PARTIES COMMUNES</b>                      (Non visitées)</p>		
	<p><b>PARTIES PRIVATIVES</b>                      (Non visitées)                      Il faudrait procéder à des investigations avant travaux, afin de repérer des éléments patrimoniaux non vus à ce jour.</p>		
	<p><b>CLOTURE - ESPACES LIBRES - DIVERS</b></p>

Purger la façade de tous éléments parasites, notamment les climatiseurs

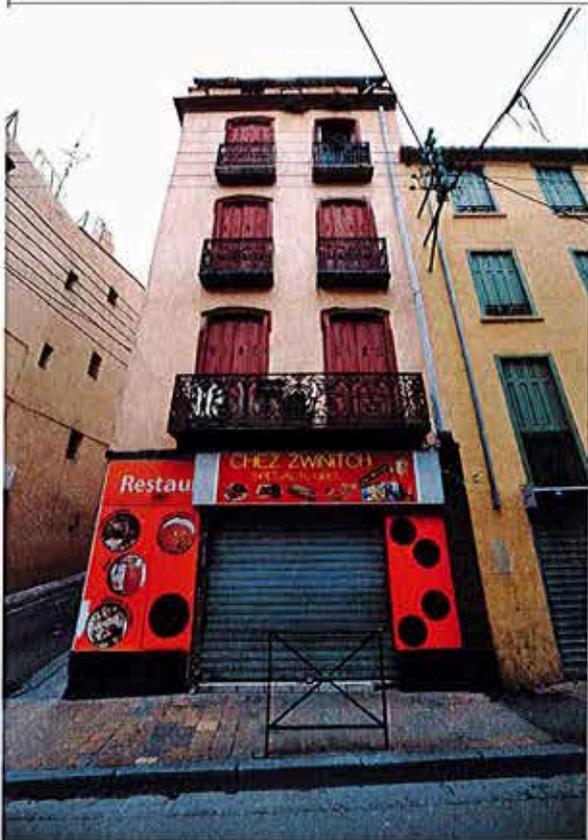
<p>Rue François de Lluçia</p>	<p><b>BATIMENT</b>  <i>Figure au cadastre napoléonien</i>                      Porte d'entrée rue Tracy (à l'origine porte secondaire)                      Commerce en RdC rue Lluçia, ayant empiété sur la porte d'accès initiale                      Immeuble ayant fait l'objet de division en 7 appartements                      7 logements locatifs &amp; 1 commerce</p>	Sans Sans	A restaurer A restaurer
	<p><b>FAÇADE</b>  <i>Façade R+4 avec à l'origine une terrasse sommitale</i>                      Porte d'entrée menuiserie rue Tracy                      Devanture commerce et enseigne non conforme                      Baies: chambrales bois cintrés à crossettes                      Contrevents en bois repliable en tableau avec lettres H,L,M,C                      Garde-corps ferronnerie ouvragées motifs géométriques fonte                      Balcon filant étg1 &amp; balconnets étg. supérieur                      Enduit avec badigeon (travaux récents)</p>	Majeur Majeur Sans Majeur Majeur Majeur Majeur mineur	A restituer A restaurer A supprimer A restaurer A conserver A conserver A conserver A restaurer

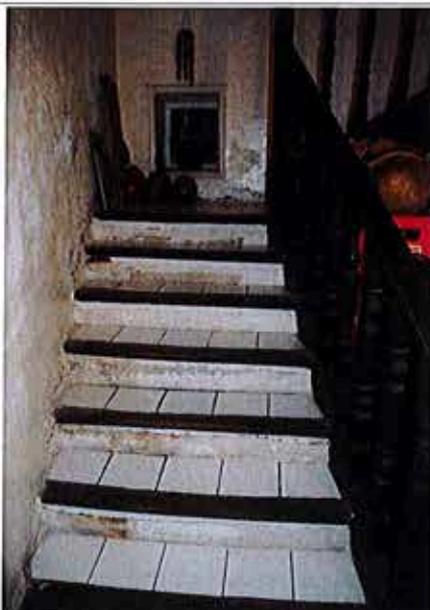
Volée droite d'escalier

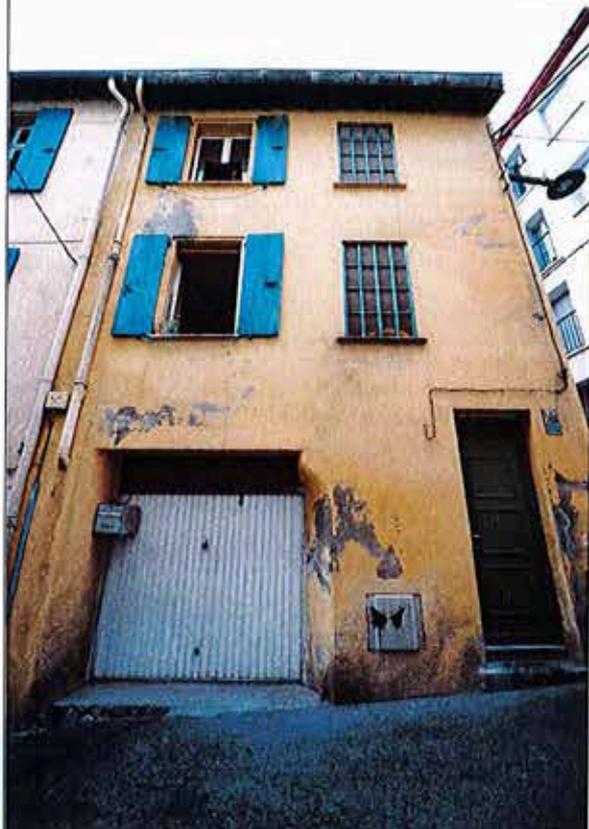
<p>Rue des Amandiers</p>	<b>BATIMENT</b> Correspond à 2 parcelles sur le cadastre napoléonien Porte piétonne latérale attenante à une porte de garage (départ d'un sommier, hypothèse emprise ancienne porte charretière) Un seul logement Porte piétonne secondaire latérale dans l'impasse	mineur	A restaurer
		Sans	A conserver
		Sans	A restaurer
	<b>FAÇADE</b> Façade R+2, ordonnancée sur 2 travées Porte d'entrée, menuiserie récente Porte de garage, linteau droit, rideau métallique Baies, menuiseries récentes & moustiquaires bois Contrevents bois grandes lames Enduit au ciment avec badigeon, problèmes remontés par capillarité	mineur	A restituer
		Sans	A restituer
		Sans	A modifier
		Sans	A restituer
		Majeur	A restaurer
		Sans	A supprimer
	<b>COUVERTURE</b> Tuiles de type canal Débord de toit sur chevrons chantournés Chéneau zinc, gouttière zinc & PVC	Majeur	A conserver

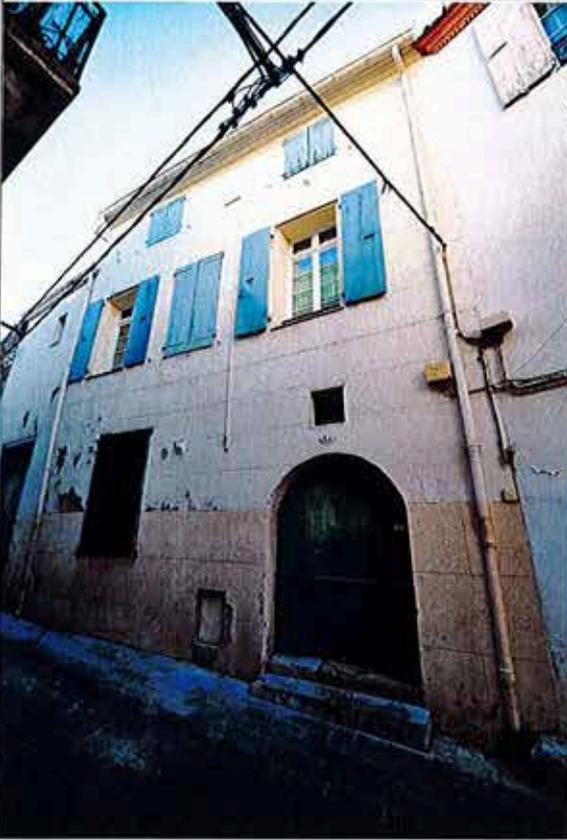
<b>BATIMENT</b>		
	Immeuble & jardin présent sur le cadastre napoléonien		
	Porte d'entrée latérale fin XIXe début XXe, porte en plein cintre primitive surmontée d'un jour de typologie rectangulaire, vestige bâti XVIe (à confirmer)	Majeur	A conserver
Accès garage au nord, sous l'emprise du jardin	Majeur	A conserver	
Hypothèse bâti primitif XVIe, remanié XVIIIe s, puis XIXe et XXe s,	Sans	A modifier

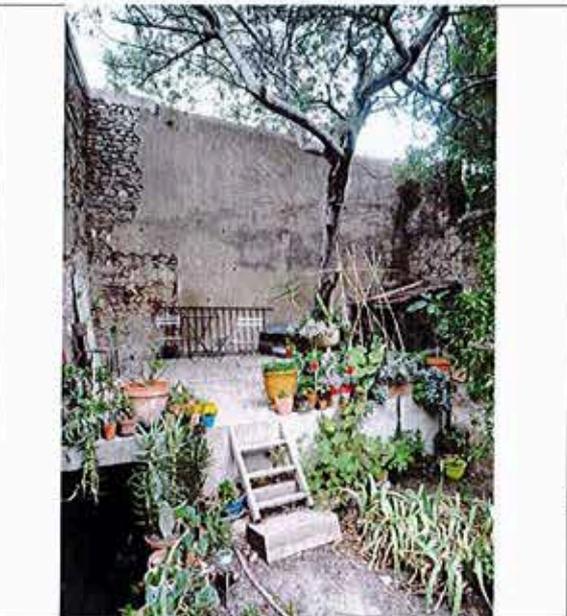
<b>PARTIES COMMUNES</b>		
	Escalier à volée droite sur mur mitoyen, rampe et garde-corps en bois	Majeur	A conserver
	nez de marche en bois, giron en carreaux de Lançon	Majeur	A conserver

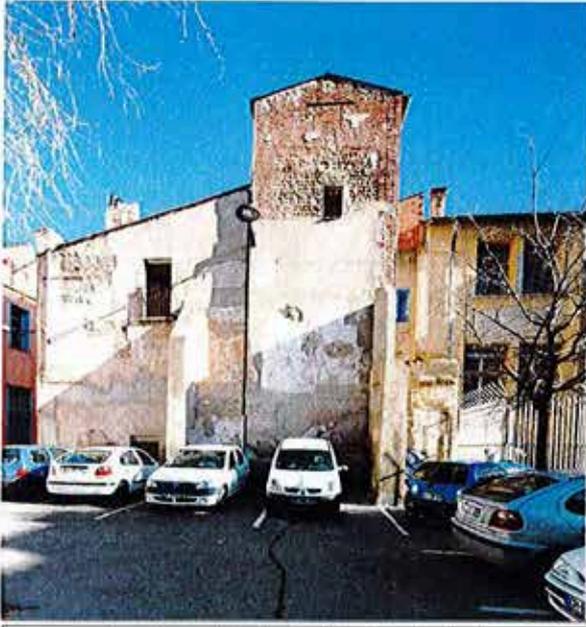
<p>Façade sud à valoriser (ancien clocher)</p>	<p><b>PARTIES COMMUNES</b>  <i>Escalier balancé en granito à grand jour, garde-corps pose à l'anglaise à barreaudage métallique avec olive dans ancien clocher</i>                      Carreaux ciment couloir RdC</p>		<p>A restaurer</p>	
	<p><b>PARTIES PRIVATIVES</b>  <i>étg. 1: tomettes carrés, cheminée XIX trumeau mouluré.</i></p>			<p>A conserver</p>
	<p><b>CLOTURE - ESPACES LIBRES - DIVERS</b>  <i>Puits de lumière commun à la parcelle 27</i>                      Vestige existant similaire à l'église St Sauveur</p>		<p>Sondage</p>

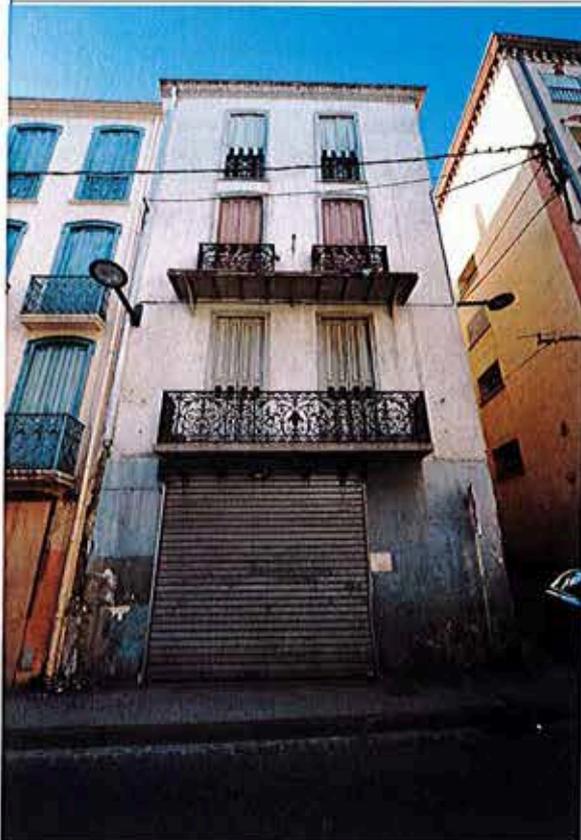
<p>Rue Emile Zola</p>	<b>BATIMENT</b> Figure sur l'atlas du Roy et sur le cadastre napoléonien Porte d'entrée latérale rue cote Saint- Sauveur (porte secondaire) Sur rue Emile Zola, devanture de commerce sur l'emprise de la porte d'entrée primitive Commerce en RdC (vaccant) Immeuble divisé en logements (vaccants)	mineur Sans Sans	A restaurer A modifier A modifier
	<b>FAÇADE</b> Façade R+3, ordonnancée sur 2 travées Baie avec encadrement bois mouluré Contrevents extérieurs bois repliables en tableau Garde-corps du balcon R+1 & des balconnets R+2 & des baies R+3 ouvragés en fonte (typologie fin XIXe s) En R+1, dispositif de protection du balcon pseudo-marquise Rdc volet roulant métallique en tableau (commerce) Façade rue cote Saint Sauveur RdC baie encadrement bois mouluré et contrevents bois repliables en tab Porte d'entrée latérale menuiserie à traiter Menuiserie baie R+2 hors typologie & carreaux de verre (à traiter) Petite baie de type géminée, imposte pierre repris au ciment dont la datation reste à déterminer (néo-médiéval ?) appui en ciment Enduit au ciment	Majeur Majeur Majeur Majeur Sans Sans Majeur Sans Majeur Sans	A conserver A conserver A conserver A conserver A supprimer A supprimer A conserver A restaurer A supprimer A conserver A restaurer

<b>COUVERTURE</b> Tuiles de type canal avec arêtier 2 versants Corniche en terre cuite avec décor à l'Antique Tortugade DEP zinc	Majeur Majeur	A conserver A conserver

<b>GENERALITES / INTERVENTIONS PRINCIPALES / ORIENTATIONS</b>
Maison bourgeoise du début du XIXe s, pouvant conserver des éléments architecturaux intérieurs d'intérêts patrimoniaux liés à l'église St Sauveur, immeuble vaccant. Traitement de la devanture à prévoir, suppression de la pseudo-marquise en R+1, traitement de l'ensemble des enduits de façades, Suppression des menuiseries hors typologie (baie R+1 et porte d'entrée latérale).

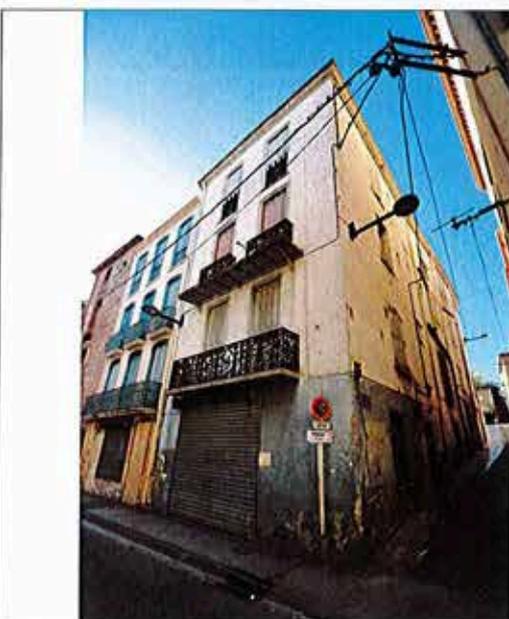
Angle rue Emile Zola et Cote Saint Sauveur

<b>PARTIES COMMUNES</b> Escalier balancé à petit jour, giron en terre cuite, nez de marche bois Garde corps barreaudage métallique avec olive, lisse bois débillardée Pose à la française limon bois Palier sol en carreau ciment	A conserver A conserver A conserver A conserver
---	--

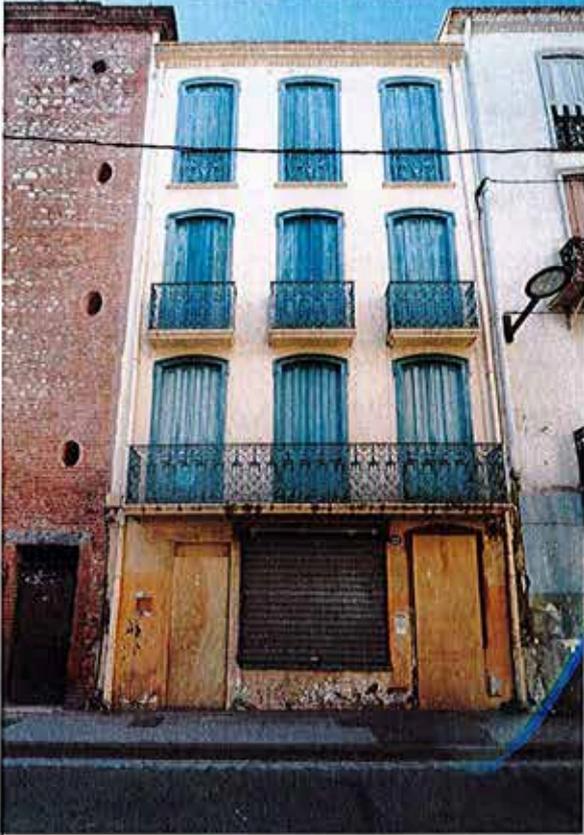
<p>Rue Emile Zola</p>	<b>BATIMENT</b> <i>Figure sur l'atlas du Roy et sur le cadastre napoléonien, parcelle liée AH27</i> <i>Porte d'entrée latérale attenante initialement à un commerce</i> <i>Immeuble vacant</i>	Majeur	A restituer
	<b>FAÇADE</b> <i>Façade R+3 ordonnancée sur 3 travées</i> <i>Porte d'entrée encadrement bois à crossette mouluré</i> <i>Baie encadrement bois mouluré à crossette</i> <i>Menuiserie bois anciennes gds carreaux + imposte ts niveaux</i> <i>Contrevents extérieurs bois repliables en tableau</i> <i>Balcon filant en pierre étg1, balcon pontuel étg.2 balconnet étg.3</i> <i>Garde-corps ferronnerie ouvragée en fonte (étages)</i> <i>RdC, volet roulant ancienne devanture</i> <i>Enduit de ciment en RdC à traiter</i>	Majeur Majeur Majeur Majeur Majeur Majeur Majeur Sans Sans	A conserver A conserver A conserver A restituer A conserver A conserver A conserver A supprimer A restaurer

<b>COUVERTURE</b> <i>Tuiles de type canal (1 versant)</i> <i>Corniche en terre cuite à décor à l'Antique (tulipes, denticules, etc.)</i> <i>Tortugade</i> <i>DEP zinc</i>	Majeur Majeur	A conserver A conserver A conserver

ILOT	N°	CADASTRE	AH 29	INTERVENTION	
AH	36	ZONAGE	Usa	Oui	
		LEGENDE	5 bis		
		Adresse: 22 rue Emile Zola			
<b>GENERALITES / INTERVENTIONS PRINCIPALES / ORIENTATIONS</b>					
<i>Immeuble pouvant conserver des éléments architecturaux intérieurs d'intérêts patrimoniaux liés à l'église St Sauveur. Immeuble devant faire l'objet d'un diagnostic du bâti. Traitement des percements du RdC et de la devanture de commerce, à restituer Fenêtres PVC étg 2 à restituer dito menuiseries existantes étg 1</i>

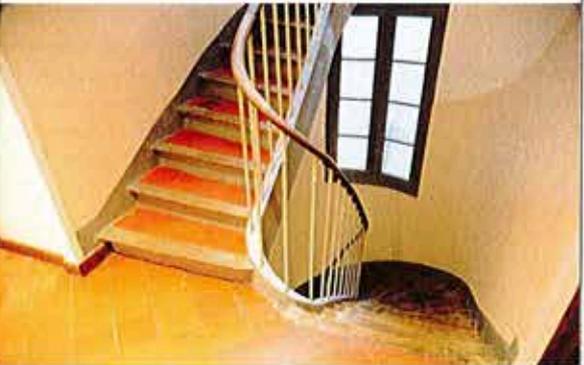
<p>Escalier tournant suspendu intégré dans une tourelle</p>	<p><b>PARTIES COMMUNES</b> Escalier tournant suspendu en cœur d'ilot intégré dans une tourelle Nez de marche en bois et giron en carreaux de Lançon</p>	Majeur Majeur	A conserver A conserver
	<p><b>PARTIES PRIVATIVES</b> R+1 appart à droite cheminée en marbre XIXe Sol en tomettes hexagonales en terre cuite R+1 appart. à gauche, cheminée en marbre noir début XXe s. R+2 appart. à gauche, sol en carreaux de ciment début XXe s. R+2 appart. à droite, cheminée en marbre noir début XXe s. Plafond en lattes et plâtre avec moulures de staff à la naissance R+3 appart. à gauche, cheminée en marbre noir &amp; gris début XXe s.</p>	Majeur Majeur Majeur Majeur Majeur Majeur Majeur	A conserver A conserver A conserver A conserver A conserver A conserver A conserver

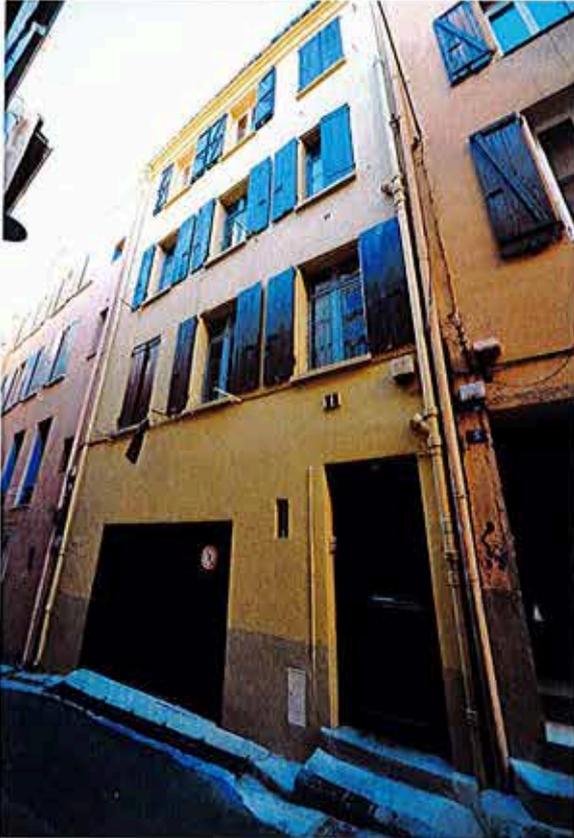
<b>BATIMENT</b> <i>Parcelle plus importante sur le cadastre napoléonien se développant à l'est de la ruelle aujourd'hui fermée (portail monumental avec transfo)</i> <i>Porte d'entrée latérale attenante à une porte de garage, ancienne porte charretière</i> <i>4 logements dont un appartenant propriétaire occupant</i>	mineur	A conserver
---	---	--------	-------------

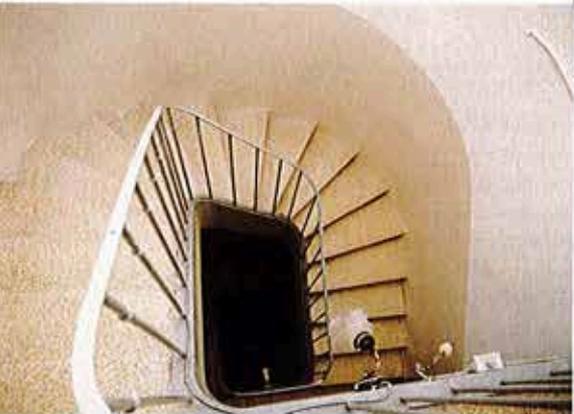
<b>PARTIES COMMUNES</b> <i>Escalier tournant suspendu en fond de parcelle (dallage des marches refait dans le courant des années 1970)</i>	mineur	A restaurer
--	---	--------	-------------
