# VILLE DE PERPIGNAN

## SITE PATRIMONIAL REMARQUABLE

PLAN DE SAUVEGARDE ET DE MISE EN VALEUR

**Fiches Immeubles**  
**ILOTS AB - AD - AE - AH**

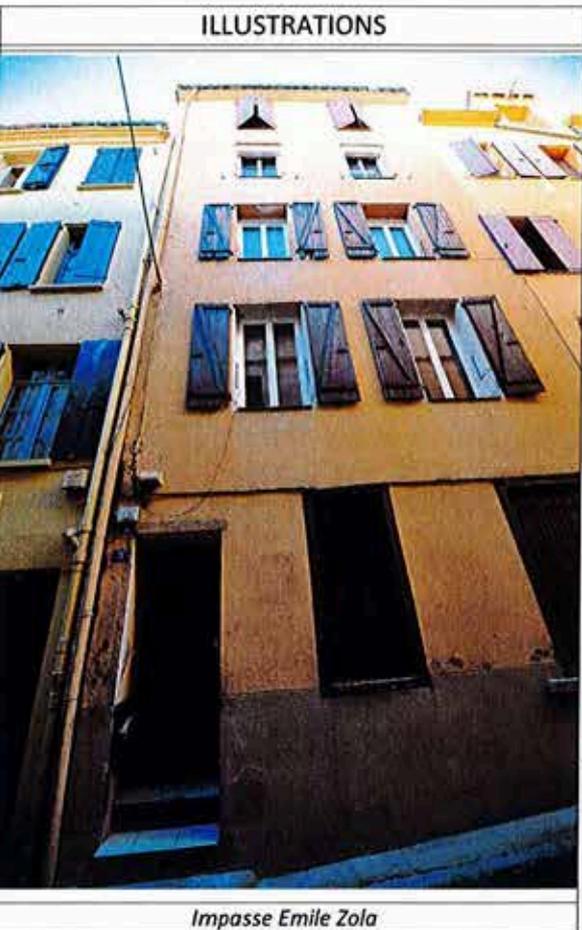
ILLUSTRATIONS	DESCRIPTION	INTERET	ORIENTATION
	<b>BATIMENT</b> Parcelle liée à l'immeuble attenant AH34 sur le cadastre napoléonien Porte d'entrée latérale attenante à 2 baies dont une d'origine 5 logements locatifs	Majeur	A conserver
	<b>FACADE</b> Façade R+4, ordonnancée sur 2 travées Porte d'entrée menuiserie grand jour avec grille aménagement récent Baie du RdC, avec contrevents extérieurs repliables en tableau Baies aux étages, menuiseries grands carreaux récentes (PVC) dont certaines ne sont pas proportionnelles à l'encadrement (R+2) Baie R+3, volets roulants extérieurs à remplacer par des contrevents bois Enduit de ciment récent, soubassement marqué à supprimer	Sans Majeur Sans Sans Sans Sans	A modifier A conserver A modifier A supprimer A restituer
	<b>COUVERTURE</b> Tuiles de type canal Sous toit corniche en terre cuite sans décor Gouttière en terre cuite vernissée verte DEP zinc	Majeur Majeur Majeur	A conserver A conserver A conserver

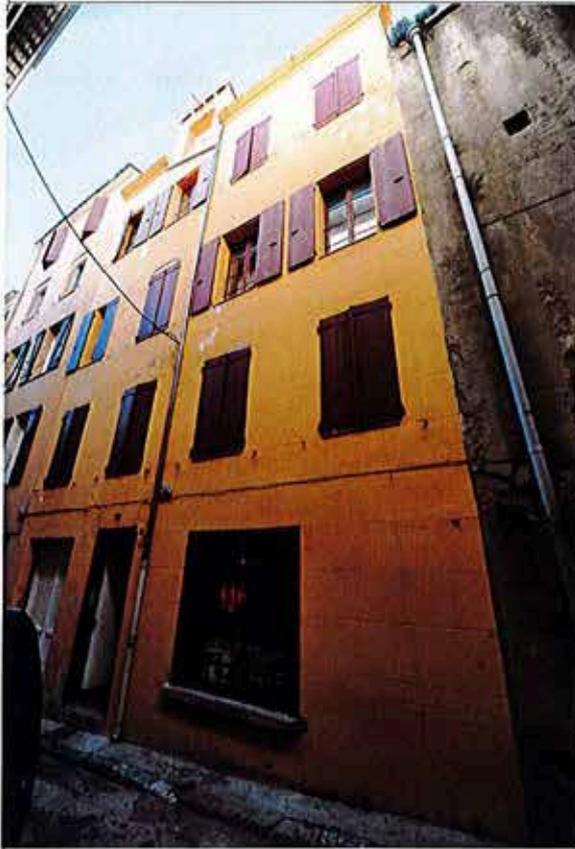
Impasse Emile Zola

<b>BATIMENT</b> Parcelle liée à l'immeuble attenant AH33 sur le cadastre napoléonien Porte d'entrée en position centrale attenante initialement à une porte charretière aujourd'hui remaniée porte PVC et à une fenêtre 8 logements locatifs	mineur	A restaurer
---	--------	-------------

GENERALITES / INTERVENTIONS PRINCIPALES / ORIENTATIONS
A l'origine immeuble de rapport du XIXe s. pouvant être réaménagé sur un fond bâti plus ancien, ayant fait l'objet d'une réduction et d'une division au cours de la 2nd moitié du XIXe s ou du XXe s. Traitement des menuiseries du RdC, suppression PVC en faveur de menuiseries bois.

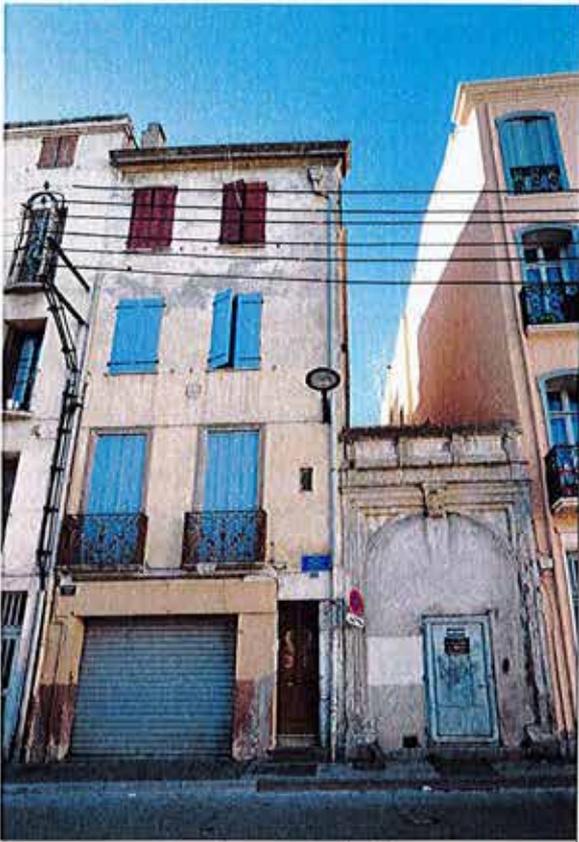
<p>Façade sur rue Emile Zola</p>	<b>BATIMENT</b> Figure partiellement bâti sur le cadastre napoléonien Porte d'entrée latérale (attendant à un commerce ou garage) ? 3 logements	Majeur	A conserver
	<b>FAÇADE SUR RUE</b> Façade R+3 ordonnancée 2 travées Porte d'entrée menuiserie panneau supérieur vitré & grille Volet roulant métallique en RdC Baie encadrement mouluré, contrevents bois repliables en tableau Contrevents étages supérieurs fines lames Mur pignon latéral en briques enduit partiellement disparu	Majeur mineur Sans Majeur mineur mineur	A conserver A restaurer A modifier A restaurer A restaurer A restaurer
	<b>FAÇADE SUR COUR</b> Façade arrière: adjonction au 2nd étage (sanitaire) Baie métallique coulissante	Sans Sans	A supprimer A modifier
	<b>COUVERTURE</b> Tuiles de type canal Corniche moulurée en ciment	Majeur Majeur	A conserver A conserver

<b>GENERALITES / INTERVENTIONS PRINCIPALES / ORIENTATIONS</b>
Maison de ville avec cour en fond de parcelle de la 2nd moitié du XIXe s, ayant fait l'objet d'une division en 3 logements. Traitement de l'enduit des façades et homogénéisation des menuiseries à prévoir. Suppression adjonction au 2nd étage, Homogénéiser les menuiseries en bois.

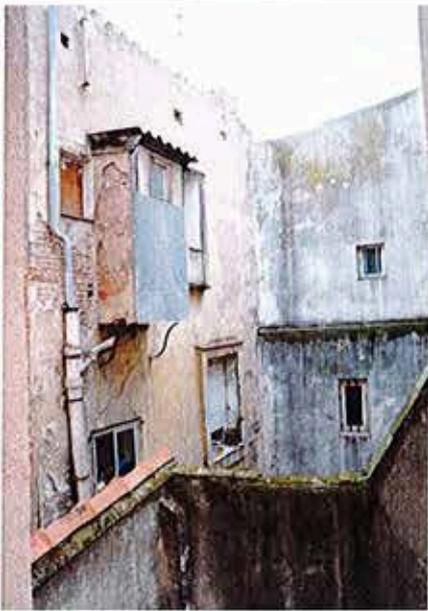
<p>Façade arrière</p>	<b>PARTIES COMMUNES</b>		
	<b>PARTIES PRIVATIVES</b>		
	<b>CLOTURE - ESPACES LIBRES - DIVERS</b> Cour en fond de parcelle	Majeur	A conserver

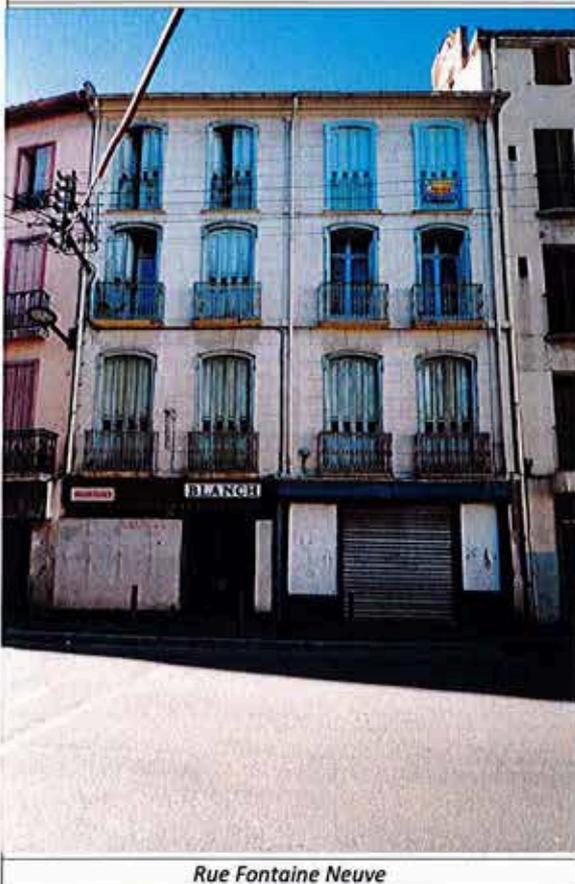
Rue Fontaine Neuve

<b>BATIMENT</b>			
Figure sur l'atlas du Roy et sur le cadastre napoléonien			
Porte d'entrée centrale hors typologie	Sans	A supprimer	
2 Commerces vacants	Sans	A restituer	
10 logements (visités seulement 3)			
Maçonnerie façade sud sur cour en cayrous, vestiges anciens percements encadrement en brique (baies typologie XVIIe s.)	Majeur	A étudier	
Vestiges anciennes baies encadrement segmentaire en brique	Majeur	A étudier

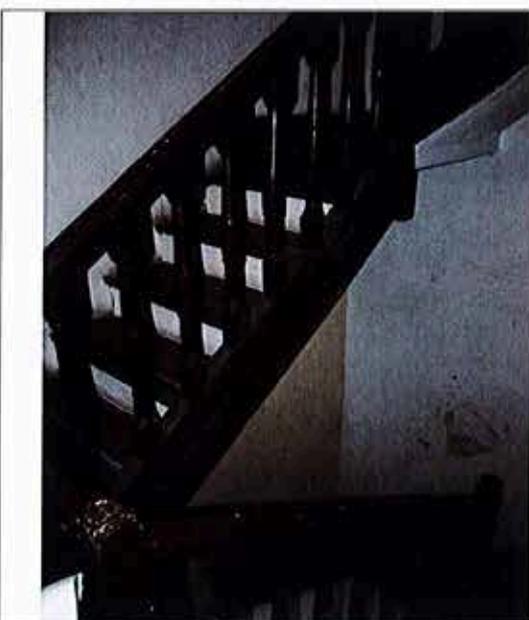
Escalier à cage vide au centre de la parcelle

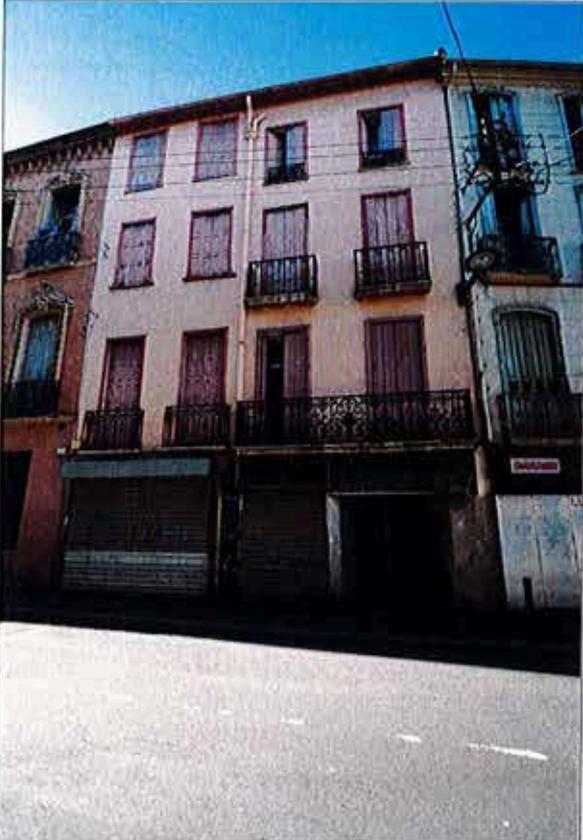
<p>Rue Fontaine Neuve</p>	<p><b>BATIMENT</b> Immeuble composé de 2 parcelles sur le cadastre napoléonien Porte d'entrée latérale attenante à un commerce</p>	Sans	A modifier
	<p><b>FACADE</b> Façade R+3 ordonnancée sur 2 travées suivant les parcelles début XXe s. Porte d'entrée intérieure menuiserie bois début XXe s. Porte d'accès sur rue en retrait menuiserie hors typologie (grille) Devanture de commerce en feuillure avec volet roulant métallique Baies menuiserie grands carreaux PVC Contrevents extérieurs bois repliables en tableau (lames simples &amp; décor) Baies encadrement en bois mouluré Garde-corps balcon ferronnerie à décor floral (début XIXe s.) balconnet R+1 ferronnerie à motifs géométriques (début XXe s.) Balcon filant étg.1 &amp; balcons ponctuels étg. 1&amp;2 en pierre balconnet ét.3 Traitement de façade en RdC ardoise en parement Enduit de ciment (travaux récents)</p>	Majeur mineur Sans Sans Sans Majeur Majeur Majeur Majeur Ruine Sans Sans	A conserver A restaurer A modifier A supprimer A conserver A conserver A conserver A conserver A conserver A supprimer

<p><b>COUVERTURE</b> Tuiles de type canal Sous toit partie de corniche en terre cuite avec décor de denticules DEP zinc</p>	Majeur Majeur	A conserver A conserver

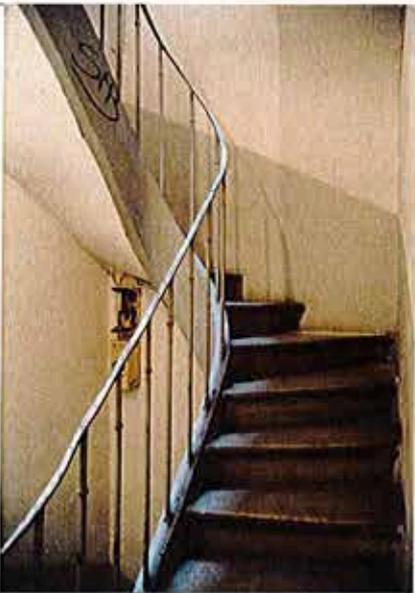
<p>Volée d'escalier</p>	<p><b>PARTIES COMMUNES</b> Escalier central, tournant suspendu, barreaux sur limon bois marche avec giron en pierre Terrasse accessible au centre de la parcelle</p>	Majeur Majeur	A conserver A conserver A modifier
	<p><b>PARTIES PRIVATIVES</b> RdC vestige d'un arc segmentaire en brique partiellement visible dans un cloisonnement en placo-plâtre réduisant le volume initial RdC sol en carreaux de ciment motif carrés en damier RdC poutre reposant sur un corbeau en bois structure primitive R+1 appartement totalement refait</p>	Majeur Sans Majeur Majeur Sans	A identifier A supprimer A restaurer A conserver
	<p><b>CLOTURE - ESPACES LIBRES - DIVERS</b> Cour au sud encadrée par des murs aveugles R+3, peu lumineuse Mur mitoyen ouest, vestige décor trilobé avec 2 personnages (XIIIe XIVE) vestige architectural ancien couvent St-Sauveur- Terrasse haute</p>	Majeur Majeur	A traiter A conserver

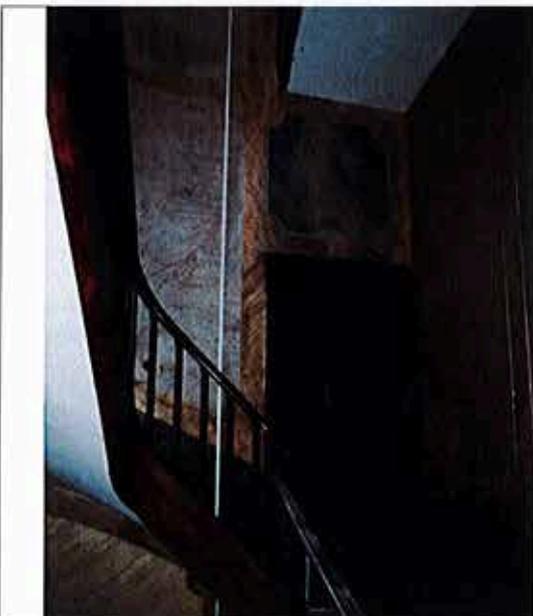
Escalier tournant suspendu avec décor faux marbre

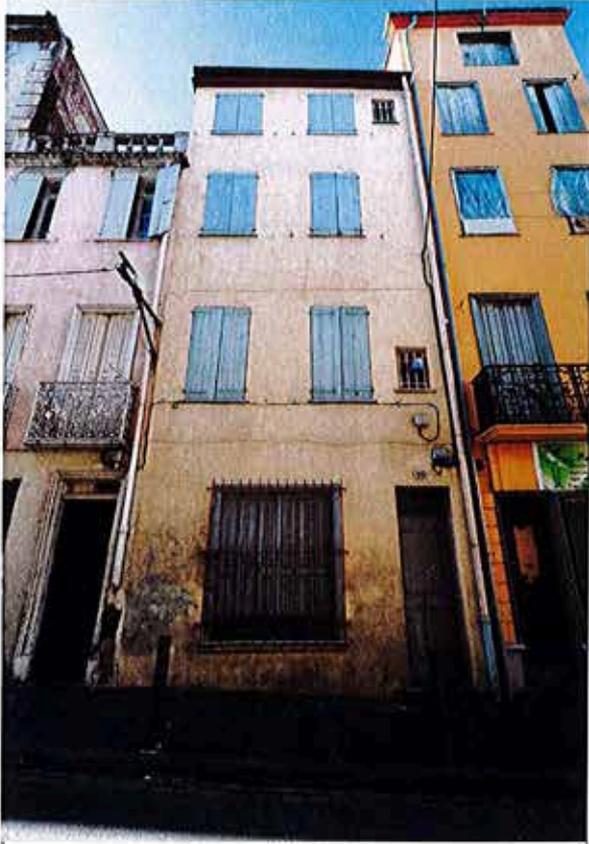
<p>Rue Fontaine Neuve</p>	<p><b>BATIMENT</b>  <i>Figure au cadastre napoléonien</i>                      Porte d'entrée latérale attenante à une baie                      1 logement (immeuble vacant)</p>		
	<p><b>FAÇADE</b>  <i>Façade R+3, ordonnancée 2 travées</i>                      Baie encadrement bois en RdC, disparu au étage                      Porte d'entrée menuiserie à panneaux, partie inférieure en pointe de diamant, imposte fermée                      RdC, contrevents extérieurs bois repliable en tableau                      Etages, contrevents extérieurs bois à lames fines                      Enduit de ciment, problème de remontées capillaires en RdC</p>	<p>Majeur A conserver                      Majeur A conserver                      Majeur A conserver                      Majeur A conserver                      Sans A restituer                      Sans A restaurer</p>

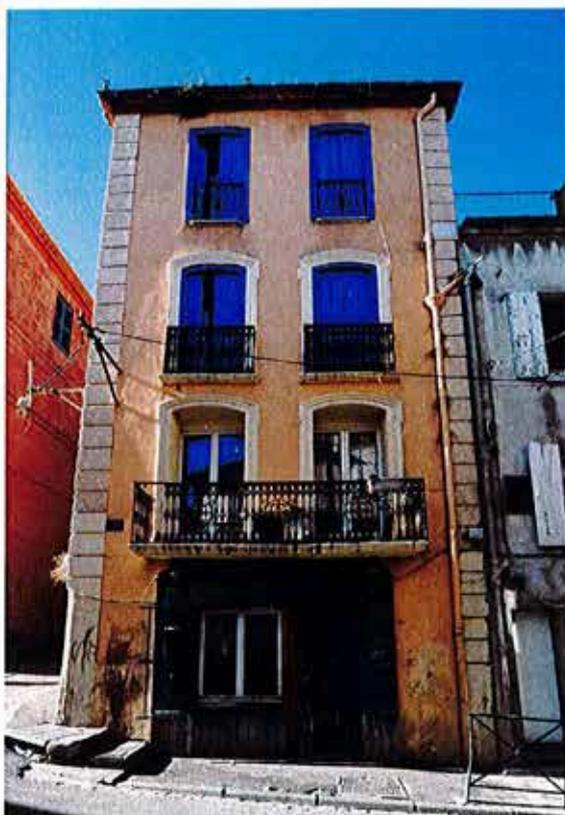
28, rue Fontaine neuve

<b>BATIMENT</b>			
Figure sur le cadastre napoléonien Porte piétonne latérale façade secondaire Ancien commerce en façade principale modifié en logement 3 logements locatifs		Majeur Majeur	A conserver A restituer

<b>GENERALITES / INTERVENTIONS PRINCIPALES / ORIENTATIONS</b>
Maison bourgeoise du XIXe s. avec Commerce en RdC ayant fait l'objet d'une division en 4 logements. Suppression du logement en RdC en faveur d'un commerce avec devanture en applique bois. Traitement des menuiseries des baies suivant morphologie des encadrements en arc segmentaire. Suppression des baies PVC en faveur du bois. Traitement de l'enduit de façade en soubassement

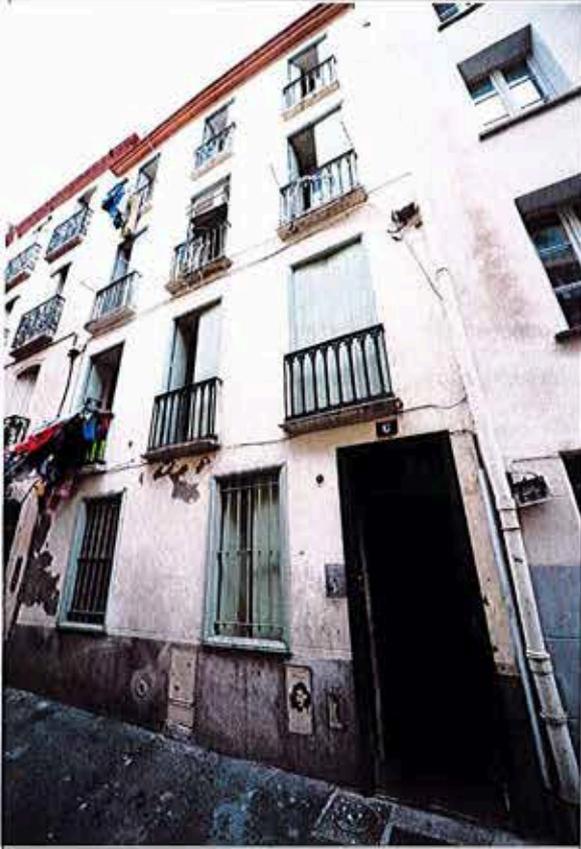
Impasse des Amandiers

<b>BATIMENT</b> <i>Figure au cadastre napoléonien avec une emprise plus réduite s'ouvrant initialement sur une grande cour à l'est aujourd'hui bâti au 2/3 porte d'entrée latérale attenante à des baies 6 logements locatifs</i>	Majeur	A conserver
--	--------	-------------

<b>FAÇADE</b> <i>Façade R+3, ordonnancée sur 3 travées Baie encadrement bois sans décor Baie menuiseries grands carreaux R+1 Contrevents extérieurs bois simples repliages en tableau Garde-corps ferronnerie début XXe s. balcons ponctuels étages Baie R+2 menuiserie defectueuse à reprendre Enduit de ciment</i>	Majeur mineur Majeur Majeur Vétuste Sans	A conserver A restaurer A restaurer A conserver A restaurer A supprimer
---	---	--

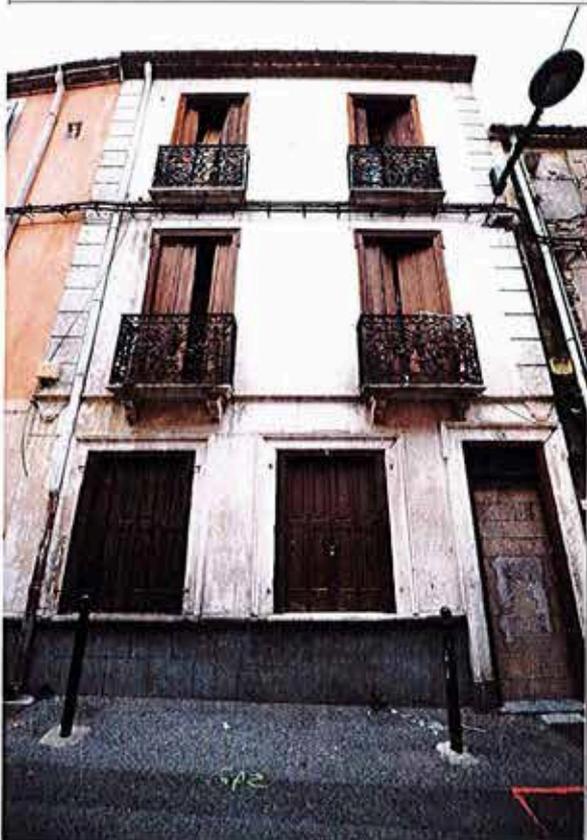
Rue des Amandiers

<b>BATIMENT</b> Figure au cadastre napoléonien Porte d'entrée latérale attenante à 2 baies un seul logement, vaccant, inaccessible	Majeur	A conserver
---	--------	-------------

<b>FACADE</b> façade R+2, ordonnancée 2 travées Baies: encadrement droit en bois mouluré à crossettes Contrevents extérieurs bois repliable en tableau Porte d'entrée murée, vestige imposte avec grille ouvragée Garde-corps ferronnerie ouvragée motif floral Balcons ponctuels en pierre sur console moulurée étg. 1 simple étg.2 RdC: Encadrement mouluré droit massif sur baies et à crossette sur porte Enduit de ciment, chaînage d'angle en faux appareil et décor en RdC Bandeau pierre soubassement & bandeaux étages Chaînes d'angle avec décor	Majeur Majeur Majeur Majeur Majeur Majeur Majeur Majeur Majeur	A conserver A conserver A conserver A restituer A conserver A conserver A conserver A conserver A conserver
--	--	---

<b>COUVERTURE</b> Tuile de type canal Sous toit corniche en terre cuite décor à l'Antique Tortugade DEP zinc	Majeur Majeur	A conserver A restituer A conserver
--	------------------	---

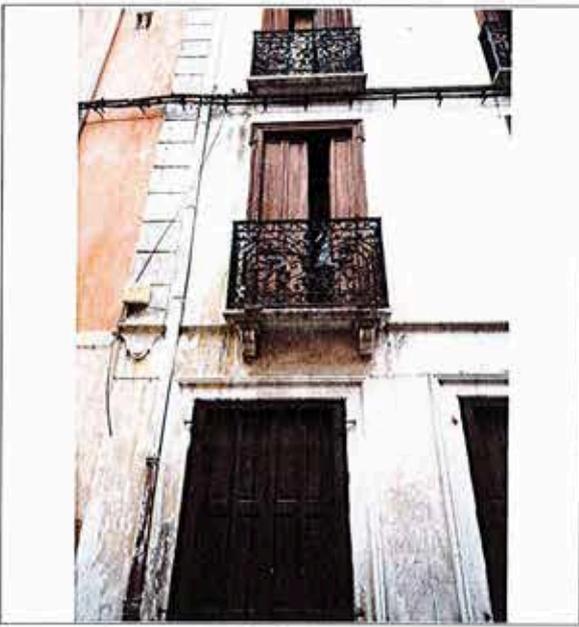
Ferronnerie du balconnet sur corbeaux

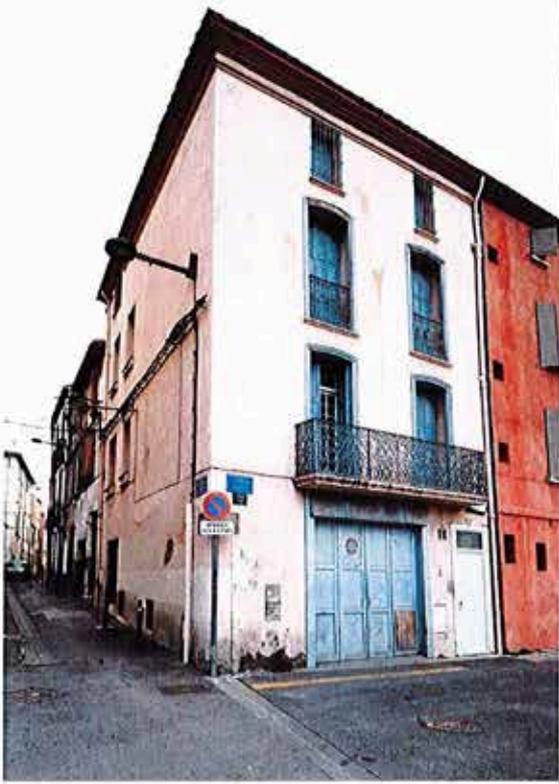
<p>35 bis, rue des Amandiers</p>	<p><b>BATIMENT</b></p> <p>Sur le cadastre napoléonien parcelle liée à celle attenante n°457</p> <p>Porte piétonne latérale attenante à un garage</p>	Majeur	A restituer
	<p><b>FACADE</b></p> <p>Façade R+3 avec étage d'attique ordonnancée 2 travées</p> <p>Porte piétonne menuiserie hors typologie</p> <p>Porte de garage bois repliable en tableau</p> <p>Baie encadrement bois mouluré arc segmentaire</p> <p>Contrevents extérieurs en bois repliables en tableau</p> <p>Baie menuiserie avec imposte 4 carreaux petits bois et ouvrants</p> <p>14 carreaux petits bois</p> <p>Garde-corps balcon ferronnerie ouvragée fin XIXe début XXe</p> <p>Balcon filant étage 1, balconnets étage 2</p> <p>Baies d'attique grille extérieure</p> <p>Façade secondaire, percement en RdC hors hypologie</p> <p>Enduit de façade récent présentant des problèmes de remontée par capillarité et des décollements importants en RdC</p> <p>Trompe angle de rue</p>	Majeur Sans mineur Majeur Majeur Majeur Majeur Majeur Majeur Sans Sans Sans Sans Majeur	A conserver A modifier A restaurer A conserver A conserver A restaurer A restaurer A conserver A conserver A supprimer A traiter A restaurer A restaurer A conserver

<p><b>COUVERTURE</b></p> <p>Tuile de type canal</p> <p>Corniche mouluré en terre cuite</p> <p>Chéneau tuile vernissée</p> <p>DEP zinc</p>	Majeur Majeur Majeur	A conserver A conserver A conserver

<b>GENERALITES / INTERVENTIONS PRINCIPALES / ORIENTATIONS</b>
Immeuble de rapport avec initialement commerce en RdC (Hypothèse) ayant fait l'objet d'une division parcellaire au cours du XXe siècle et de divers réaménagements intérieurs. Suppression de la porte piétonne en faveur de menuiserie bois, restauration de la porte de garage.
Traitement de l'enduit de façade, proportion baie du RdC de la façade latérale dans l'alignement des percements des étages supérieurs.
Non visité, investigations à réaliser

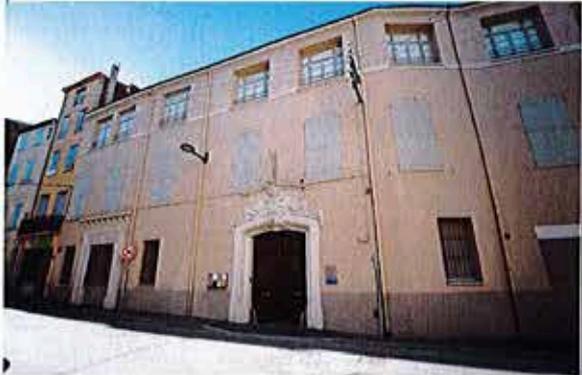
<b>BATIMENT</b> <i>Figure sur le cadastre napoléonien avec une emprise plus importante liée à la parcelle AH517</i> <i>Porte d'entrée en position centrale attenante à des baies et une seconde ouverture aménagée au XIXe s, pendant occupation école Rigaud</i>	Majeur	A conserver
		Majeur	A conserver

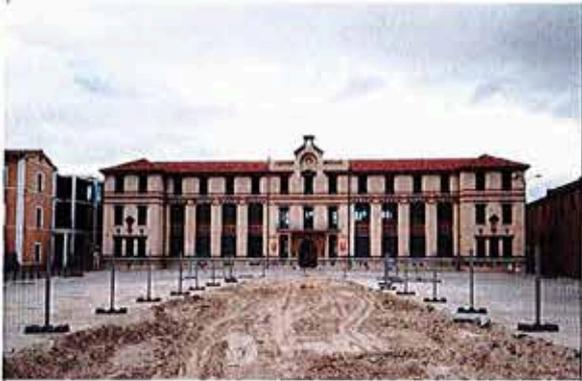
<b>BATIMENT</b> <i>Ne figure pas sur le cadastre napoléonien, anciens jardins &amp; 1 logis</i> <i>Bâtiment en U composé d'un corps principal avec porte d'entrée axée &amp; ailes latérales formant côté place de simples pavillons</i>	Majeur	A conserver
	<b>FACADE</b> <i>Façade R+2 avec étage d'attique, ordonnancée sur 11 travées</i> <i>Porte d'entrée en plein cintre avec décor art déco, menuiseries avec panneaux cintrés vitrés</i> <i>Baie couverte d'un IPN reposant sur consoles, menuiseries grands carreaux, grille de protection barreoudage simple</i> <i>Enduit à la chaux alternant avec des appuis en brique et des bandeaux filants en brique marquant les différents niveaux du bâtiment</i> <i>Balcon filant avec garde-corps métallique art déco étg.1</i> <i>Fermeture volet roulant</i> <i>Pignon d'entrée</i> <i>Niches + décor de façade en terre cuite, ensemble de la façade</i>	Majeur Majeur Majeur Majeur Majeur Majeur Majeur Majeur Majeur Sans Majeur Majeur	A conserver A conserver A conserver A conserver A conserver A conserver A conserver A conserver A conserver A modifier A conserver A conserver

<b>COUVERTURE</b> <i>Tuiles de type canal</i> <i>Débord de toit chevrons moulurés &amp; consoles moulurées en bois</i> <i>Corps principal surmonté d'un clocheton</i>	Majeur Majeur Majeur	A conserver A conserver A conserver

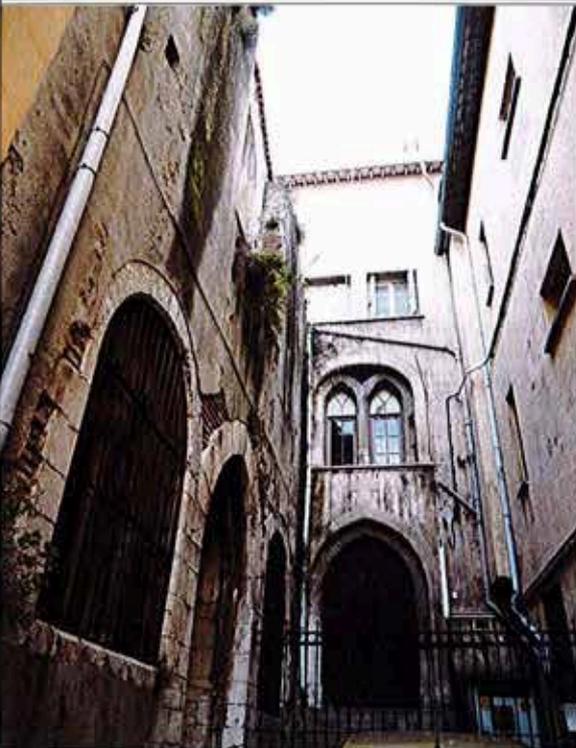
Impasse Emile Zola, Bâti sud

<b>BATIMENT</b> Bâti sud figure au cadastre napoléonien, bâti ouest (école) ne figure pas en totalité, espace non bâti attenant au jardin du cloître. Porte d'entrée bâti sud en fond d'impasse, attenant MH Bâti ouest composé d'un corps principal le long de l'impasse et d'une adjonction dans la cour, agrandissement XXe s. Maçonnerie en briques & galets sous enduit de ciment à traiter	Majeur Majeur mineur Majeur	A conserver A conserver A supprimer A restaurer
--	--------------------------------------	--

<b>FACADE</b> Bâti sud R+3, Bâti ouest R+1 attenant à l'église & R+2 adjonction RdC (musée de l'école) Bâti sud R+3 : typologie des percements totalement modifiée au XXe s, à l'exception de la baie géminée surmontant la porte en tiers point s'ouvrant dans l'impasse Emile Zola, Menuiserie bois récente Enduit de ciment, sur maçonnerie en briques & galets  Bâti ouest R+1 : baies cintrées aménagement XIXe s. R+1 Décor encadrement de baie conservé sur une seule ouverture	Majeur Sans Sans Majeur mineur mineur  Majeur Majeur	A conserver A restituer A conserver A restaurer A restaurer  A restaurer A restituer
--	--	---

<b>COUVERTURE</b> Tuiles de type canal Débord de toit chevrons Bâti ouest R+1: sous toit décor à denticules	Majeur Majeur Majeur	A conserver A conserver A conserver
--	----------------------------	---

Parcelle en "L" présentant au sud-ouest l'ancienne salle capitulaire du couvent St-Sauveur (1230-1240) protégée MH arrêté 30/04/1997. Bâti sud, vestige de l'ancien couvent et pensionnat de jeunes filles devant faire l'objet d'un diagnostic archéologique du bâti en cas de travaux (maçonneries et percements primitifs à identifier, Bâti ouest, réaménagement XIXe s. avec ouvertures en plein cintre méritant d'être conservé & restauré.

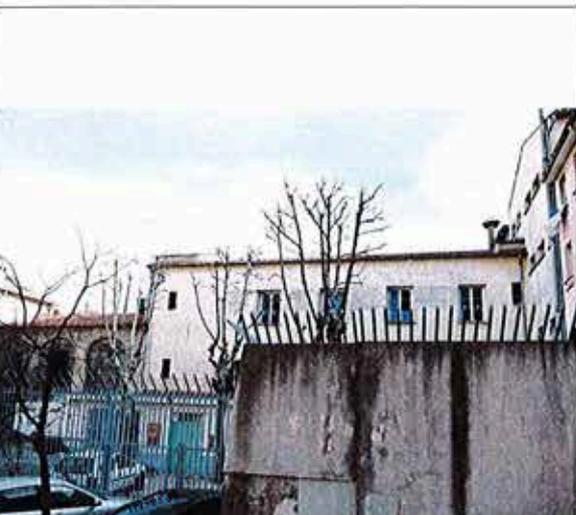
Bâti ouest, façades sur cour

<b>PARTIES COMMUNES</b> Bâti sud: escalier à cage vide restauré au cours du XXe s, Bâti ouest: escalier de service nord fin XIXe, début XXe Bâti ouest: escalier central tournant suspendu fin XIXe, début XXe s.	Sans Majeur Majeur	A restaurer A conserver A restaurer
--	--------------------------	---
