VILLE DE PERPIGNAN

PLAN DE SAUVEGARDE ET DE MISE EN VALEUR

REVISION n°1

**Fiches Immeubles
ILOTS AK - AL - AS**

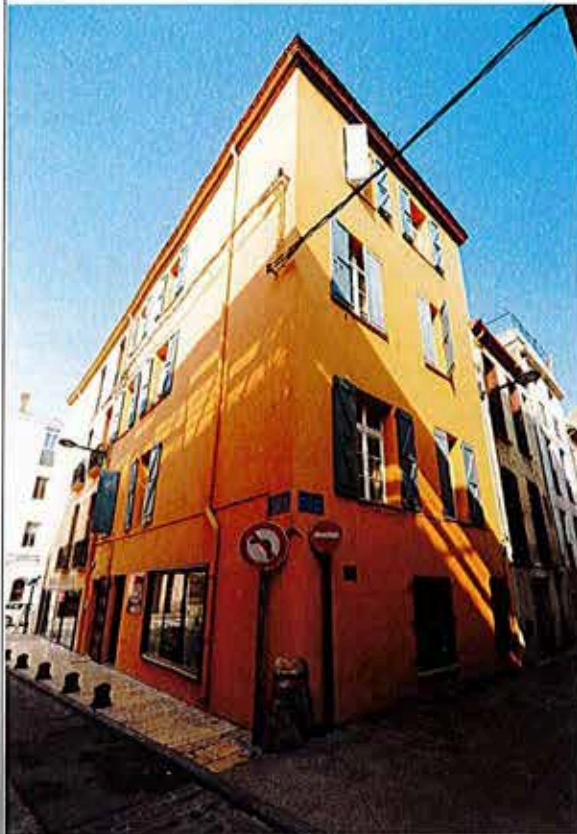
Rue Foch

Cet immeuble bourgeois à l'angle de 3 rues présente deux typologies différentes, la partie ouest étant du XIX^{ts}.
Façades bien ordonnancées et homogènes.
Une "rénovation" récente a fait disparaître toute trace de décor antérieur, la distribution des pièces est cohérente.
Modifier la baie commerciale rue Caserne St Martin.
Supprimer le climatiseur en tableau d'une fenêtre à RdC rue de la Lanterne.

Enduits de chaux avec badigeon ocre jaune

Travées ordonnancées

Faux appareil partiel et chaînes d'angle en pierre (RdC)

Balcon filant et balconnets avec appuis en pierre moulurée

Garde-corps fonte sur balcon, balconnets et en tableau

Portes fenêtres et fenêtres avec encadrements maçonnés

Vantaux en bois avec imposte, volets bois repliables en tableau

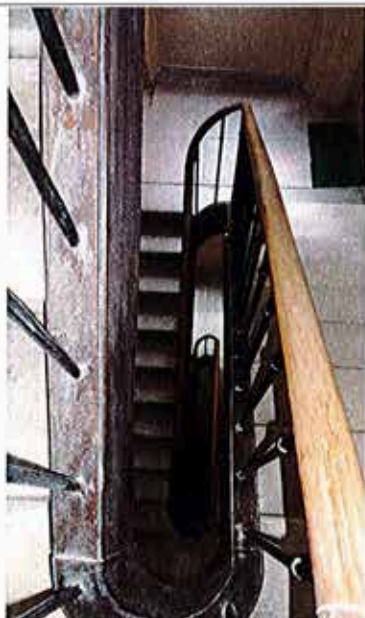
Cage d'escalier

Escalier : marches en pierre, limon bois, garde corps fonte, main courante bois

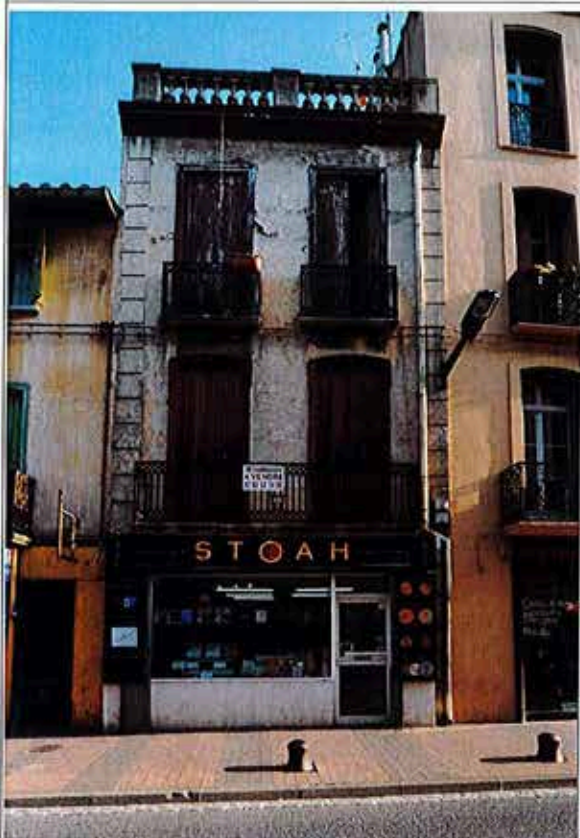
GENERALITES / INTERVENTIONS PRINCIPALES / ORIENTATIONS
Immeuble bourgeois, traversant en meilleur état intérieur côté rue de la Lanterne. Restaurer le faux appareil du RdC rue de la Lanterne et modifier la baie. Corriger la baie commerciale à RdC de la rue Foch en tenant compte des travées supérieures et en restituant la chaîne d'angle

BATIMENT			
Figure au cadastre napoléonien et dans l'Atlas de 1691			
R+2 avec terrasse supérieure			A conserver
Commerces à RdC			A conserver
Logements aux étages			A conserver

FACADES			
Enduits de chaux - Faux appareil à RdC rue de la Lanterne	Ruine	A restaurer	
Travées ordonnancées		A conserver	
Rue Foch			
Faux appareil de chaîne d'angle maçonné (RdC)	Ruine	A restaurer	
Balçon filant (ét.1) et balconnets (ét.2) en pierre moulurée	Majeur	A restaurer	
Garde-corps en fonte - Volets bois repiables en tableau	Majeur	A restaurer	
Baies avec chambranles bois à arcs segmentaires (ét. 1)	Majeur	A restaurer	
Baies avec chambranles bois (ét. 2)	mineur	Cons./Modif	
Vantaux bois XIX ^s . à grands carreaux	Majeur	A restaurer	
Devanture commerciale	Sans	A modifier	
Rue de la Lanterne			
Garde-corps fonte en tableau - Volets bois repliables en tableau	Majeur	A conserver	
Portes fenêtres et fenêtres avec chambranles bois	Majeur	A conserver	
Vantaux bois XIX ^s . à grands carreaux	Majeur	A restaurer	
Baie à RdC avec grille	Sans	A modifier

COUVERTURE			
Tuile canal et terrasse			A conserver
Corniche en pierre en façade rue Foch surmontée d'une balustrade	Majeur	A restaurer	
Corniche cayrous rue de la Lanterne, chéneau tortugade	Majeur	A restaurer	
Descente EP en zinc sur les 2 façades			A restaurer

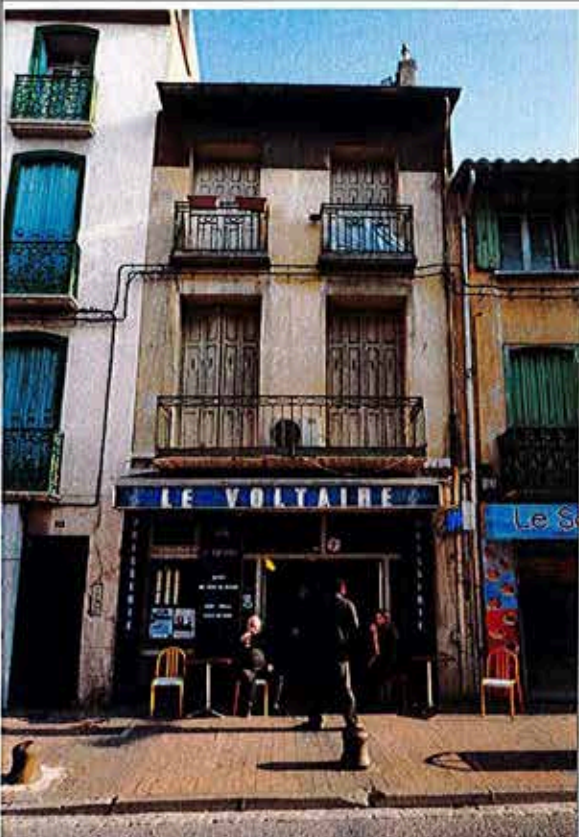
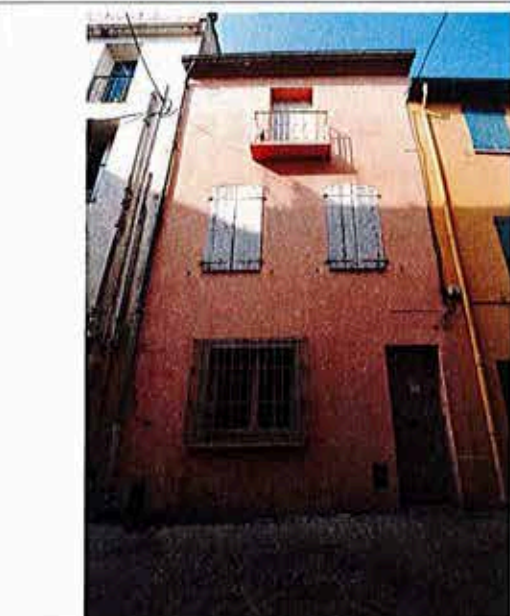
71, Rue Foch

ILOT	N°	CADASTRE	AK 6	INTERVENTION	
AK	3	ZONAGE	Usb1	Oui	
		LEGENDE	5b		
Adresse: 71, rue Foch			Investigation / Travaux		
GENERALITES / INTERVENTIONS PRINCIPALES / ORIENTATIONS					
<p>Immeuble XIX^es dans une séquence architecturale remarquable rue Foch</p> <p>Restaurer tous les éléments de façade en place aux étages 1 et 2.</p> <p>Modifier la devanture commerciale.</p> <p>Supprimer les éléments parasites en façade</p>

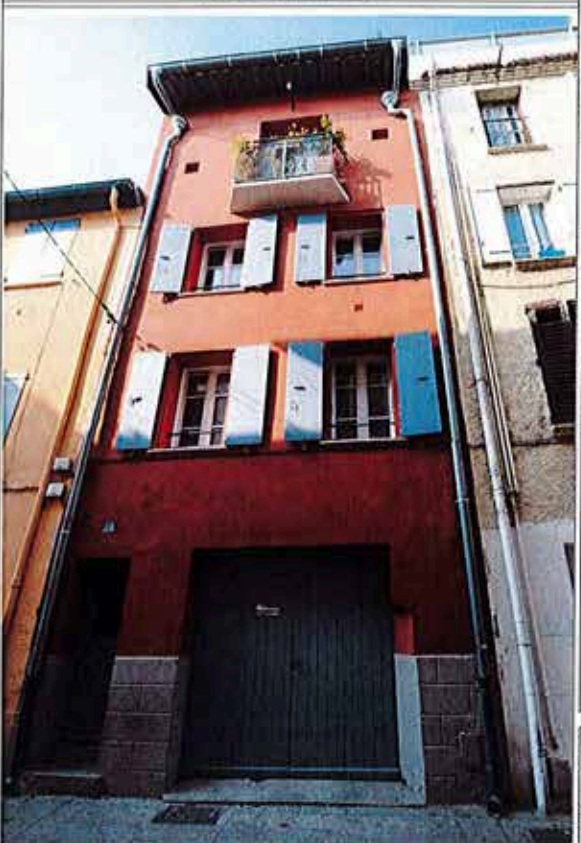
Rue de la Lanterne

BATIMENT Figure au cadastre napoléonien et partiellement dans l'Atlas de 1691 R+3 avec terrasse supérieure Garage à RdC Logement aux étages			A conserver Cons./Rempl. A conserver
--	--	--	--

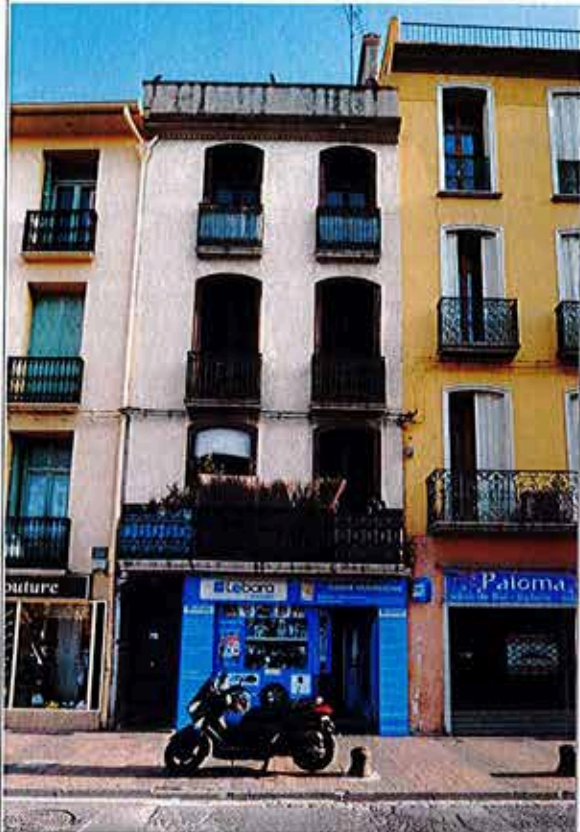
<p>Rue Foch</p>	<p>BATIMENT <i>Figure au cadastre napoléonien et sur l'Atlas du Roy de 1691</i> R+3 Commerce à RdC Logements aux étages Porte d'entrée latérale</p>		A conserver A conserver A conserver A conserver
	<p>FACADE <i>Enduit badigeonné</i> <i>Ordonnement vertical et horizontal</i> Balcon filant (ét. 1) et balconnets (ét. 2 & 3) avec appuis pierre et garde-corps en fonte moulée Baies aux étages avec chambranles bois, volets bois repliables en tableau, vantaux bois XIX^s. Devanture commerciale Eléments parasites</p>	Majeur Majeur Majeur	A restaurer A conserver A conserver A restaurer A modifier A supprimer
	<p>COUVERTURE <i>Tuile canal avec chéneau derrière murette d'attique</i> Corniche en terre cuite moulurée Descentes EP en zinc peint</p>	Majeur	Cons./Modif. A restaurer Cons./Modif

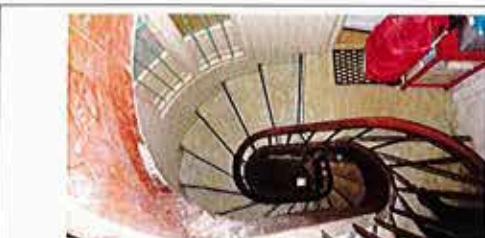
Escalier

<p>PARTIES COMMUNES <i>Escalier en vis avec jour, tournant à droite, balancé. Marches en pierres "habillées" de synthétique dans les niveaux supérieurs</i> Limon et main courante bois, départ de rampe en fonte moulée</p>	Majeur Majeur	Cons./Modif. A restaurer
<p>PARTIES PRIVATIVES <i>Portes-fenêtres donnant sur escalier avec vantaux bois taillés en forme et protections en allèges par barreaux droits ou balustres plats en fonte moulée</i> Sans décor apparent à l'intérieur des appartements</p>	Majeur	A conserver

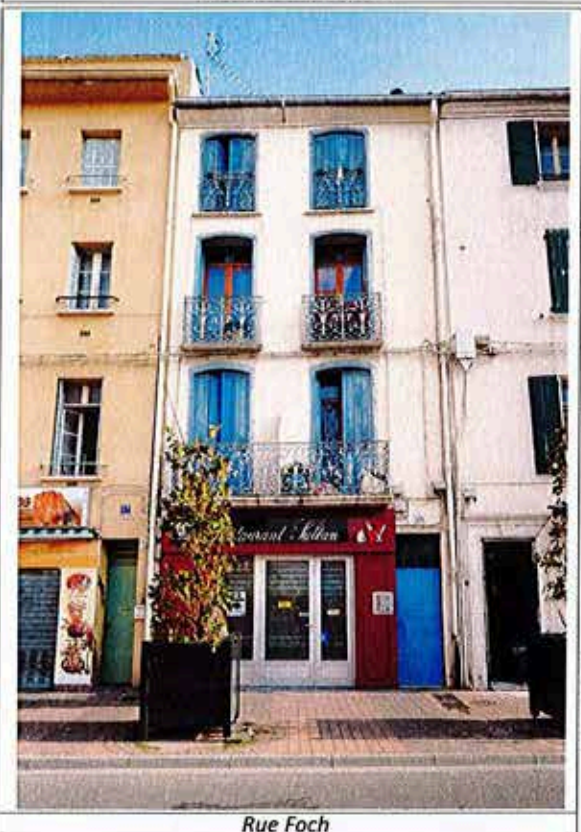
Rue Foch

BATIMENT			
Totalement bâti en 1691, figure au cadastre napoléonien			
R+3			A conserver
Porte d'entrée latérale rue Foch			A conserver
Commerce à RdC			A conserver
Plusieurs petits logements			A modifier

ILOT	N°	CADASTRE	AK 17	INTERVENTION	
AK	04	ZONAGE	Usb1	Oui	
		LEGENDE	5 bis - 6		
Adresse:			59, rue Foch	Investigation / Travaux	
GENERALITES / INTERVENTIONS PRINCIPALES / ORIENTATIONS					
<p><i>Immeuble très banalisé par une grande division en une douzaine d'appartements dont les conditions d'habitabilité sont inacceptables : petites surfaces, pièces étroites, éclairage naturel insuffisant ...</i></p> <p><i>Entrée et cage d'escalier à requalifier.</i></p> <p><i>Modifier la devanture commerciale.</i></p>

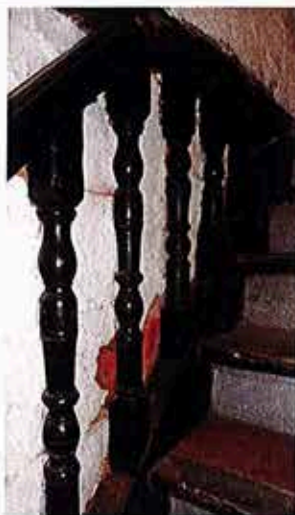
Menuiserie XIXe siècle avec encadrement mouluré au Rdc
Gypserie peinte au R+2
Mur en cayroux et galets de rivière apparents au R+3

Balustre XVIIIe siècle

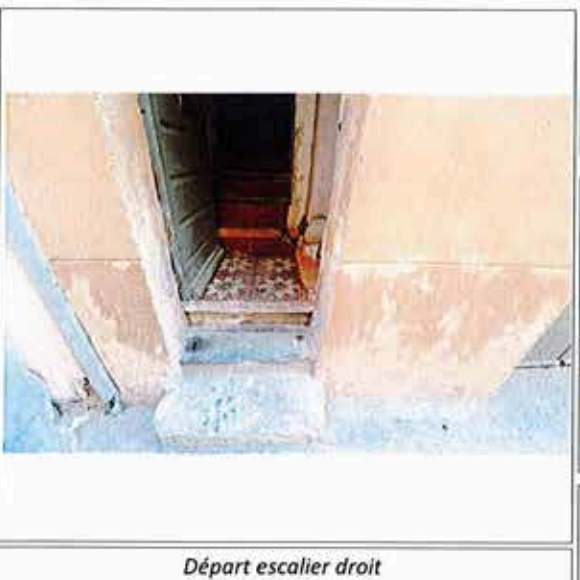
Départ escalier droit

PARTIES COMMUNES			
Escalier droit avec marche palière, à nez de marche en bois et giron en terre cuite		Majeur	A conserver
Sol en carreaux de ciment à motifs géométriques au Rdc		Majeur	A conserver

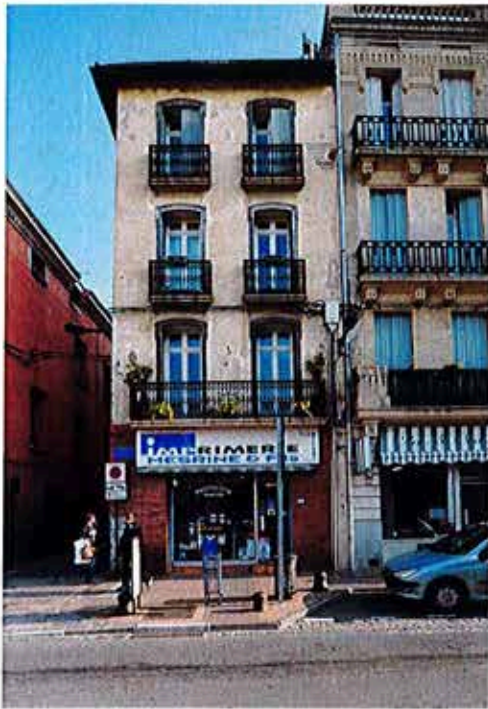
Rue Maréchal Ferdinand Foch

BATIMENT			
Totalement bâti en 1691, figure au cadastre napoléonien			
R+3 ordonnancée sur 2 travées rue Maréchal Foch	Majeur	A conserver	
R+3 ordonnancée sur 3 travées rue de l'Hôpital	Majeur	A conserver	
Commerce "Imprimerie Mesrine & Fils"	Majeur	A conserver	
N°2 rue de l'Hôpital : Porte d'entrée latérale attenante à 3 baies	Majeur	A conserver	
Chainage d'angle en pierre de taille et brique	Majeur	A restaurer

GENERALITES / INTERVENTIONS PRINCIPALES / ORIENTATIONS
Cet immeuble vaut par sa participation à une séquence architecturale d'un bon intérêt sur la rue du Maréchal Ferdinand Foch, grâce à sa façade ordonnancée. Restituer les contrevents manquants des baies sur la rue Maréchal Ferdinand Foch et la rue de l'Hôpital. Traiter les menuiseries du Rdc sur rue de l'Hôpital. Réenduire les façades par une teinte similaire à l'actuelle.

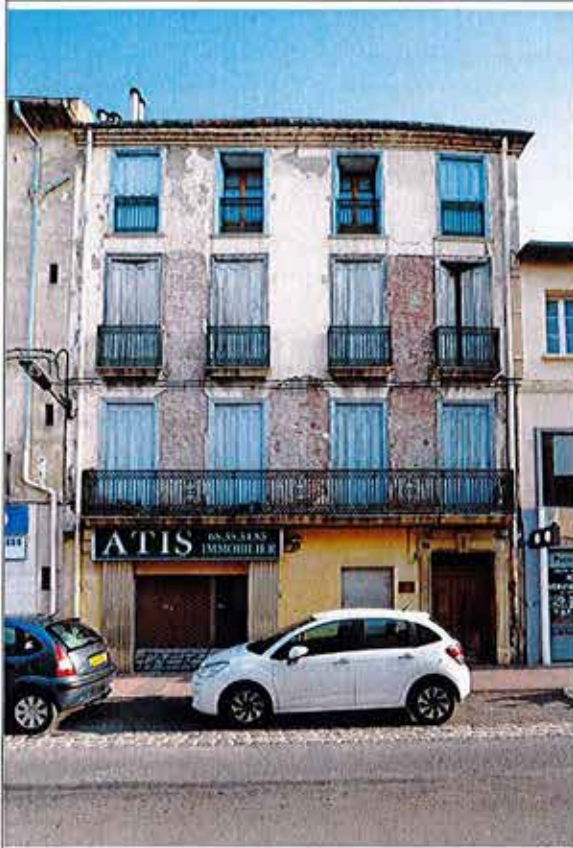
Rue de la Lanterne

Façade R+3 ordonnancée 4 travées
Portail d'entrée imposte vitrée ouvrants 2 vantaux panneaux moulurés et décor avec chapiteau mouluré bois
Baie encadrement bois mouluré & contrevents repliables en tableau
Garde-corps en ferronnerie début XXe s.
Façade en brique, enduit au ciment en grande partie dégradé

Enduit au ciment en grande partie dégradé

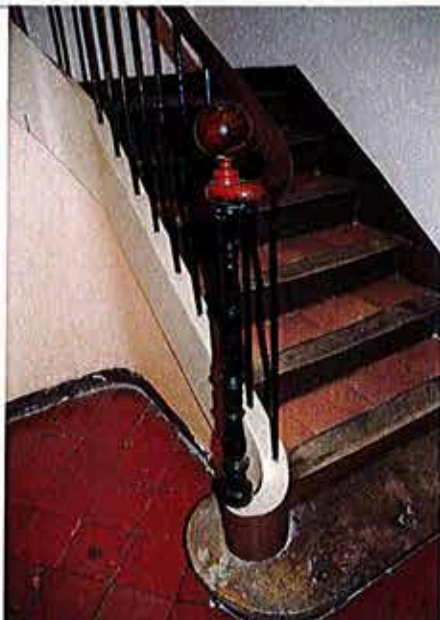
Départ de l'escalier tournant suspendu à cage vide

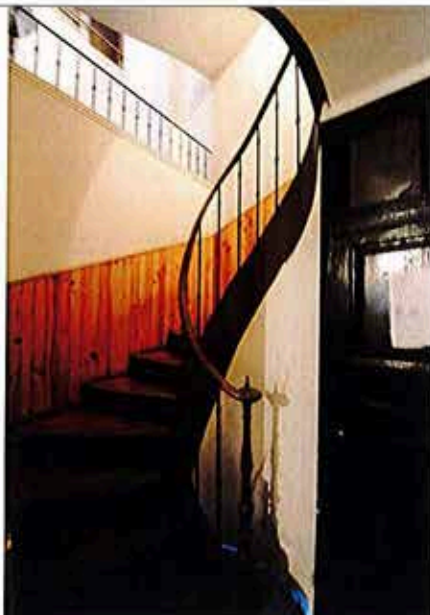
Départ escalier tournant suspendu à cage elliptique

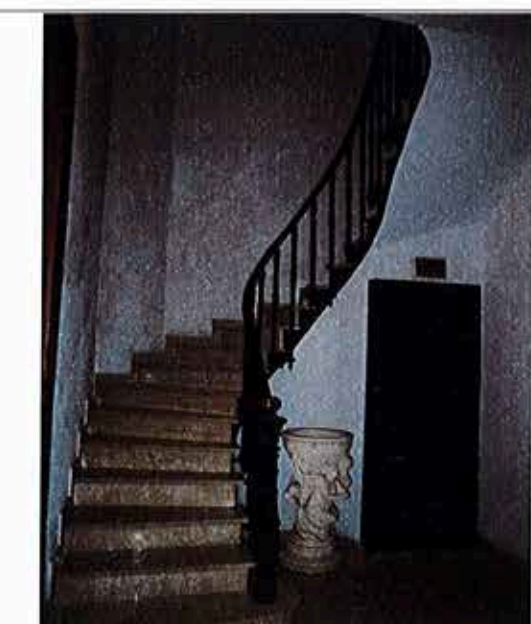
Escalier tournant suspendu & galerie formant palier

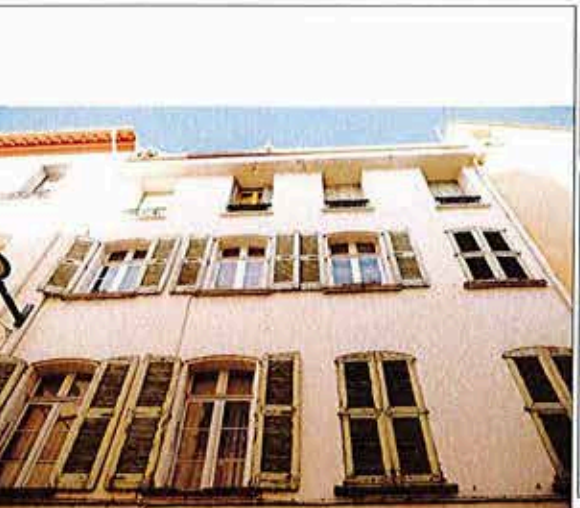
Détail des menuiseries

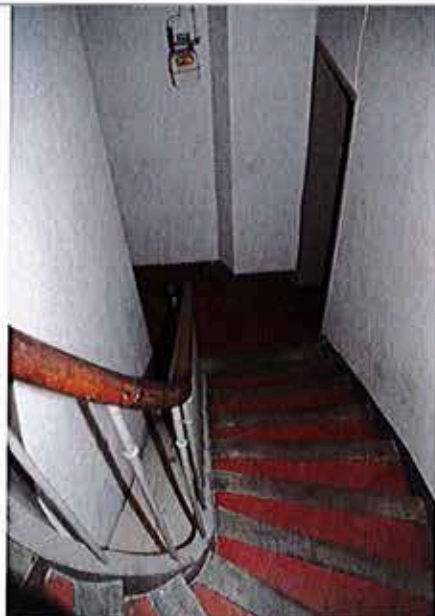
Escalier tournant suspendu

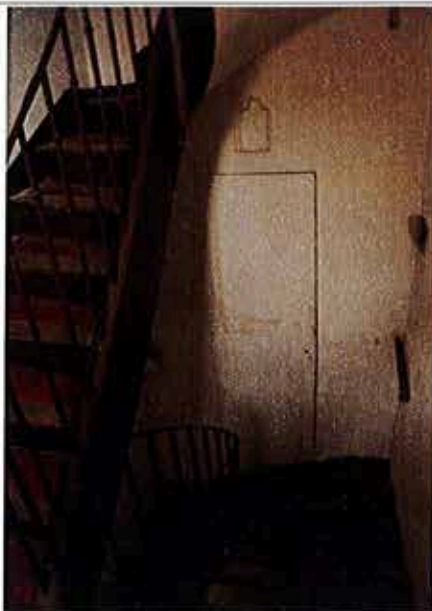
Escalier tournant suspendu

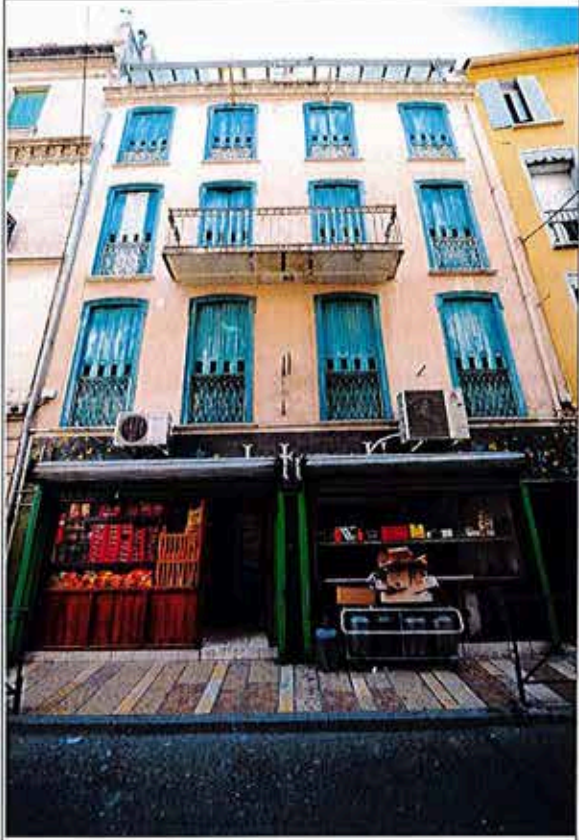
<p>4, rue Grande la Monnaie</p>	BATIMENT Jumelage de 2 parcelles du cadastre napoléonien Parcelle bâtie en 1691 (Atlas du Roy) R+3 avec couverture en terrasse Entrée latérale Commerce occupant tout le RdC Couverture aluminium et verre de la terrasse		Cons./Modif. A restaurer A modifier Cons./Modif.
	FACADE Ordonnée et homogène à l'exception du RdC Enduit badigeonné ocre rosé Baies aux étages avec chambranles bois à crossettes Volets bois avec jours repliables en tableau Garde-corps fonte en tableaux Appuis en pierre moulurée Balcon béton et métal (ét.2) sur 2 travées Devanture commerciale Climatiseurs en façade Vantaux des baies non vus	Majeur Majeur Majeur Majeur Majeur Sans Sans	A conserver A restaurer A conserver A restaurer A conserver Cons./Modif. A modifier A supprimer
	COUVERTURE Tuile canal, corniche en pierre moulurée avec chéneau Descentes E.P. zinc Terrasse	Majeur	A conserver A conserver Cons./Modif.

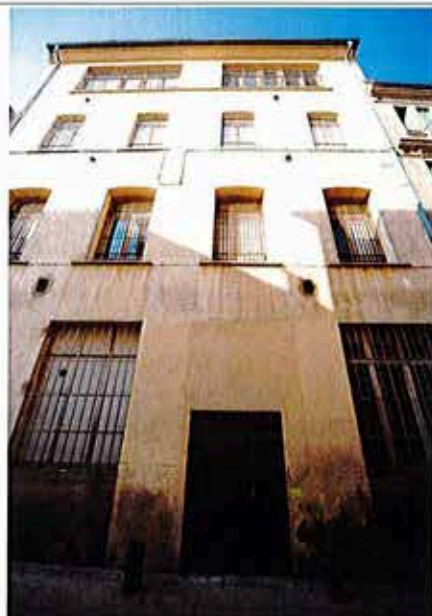
Rue de la Lanterne

Terrasse au premier étage de mitoyen à mitoyen

Baies oblongues donnant sur terrasse avec protections métalliques

Menuiseries de ces baies en bois

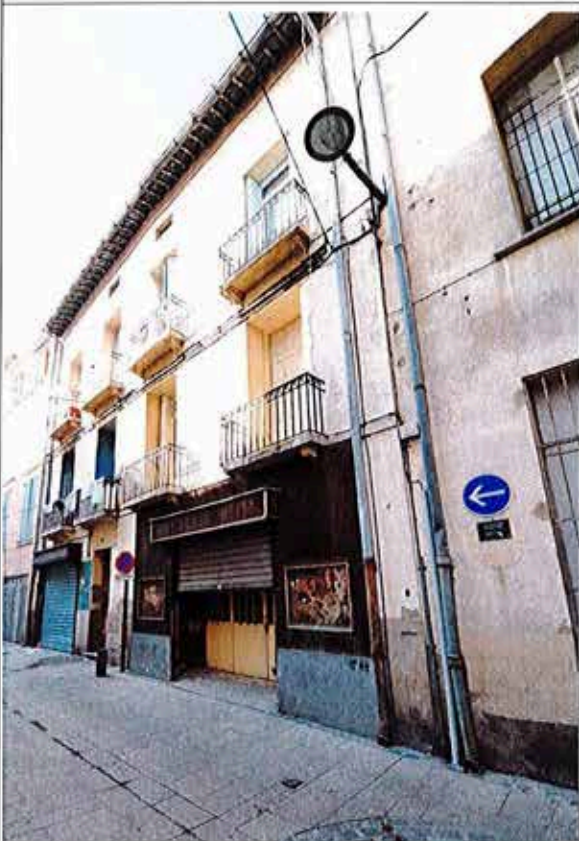
2, rue la Lanterne

Immeuble ancien "habillé" dans les années 30/40. Seuls les communs ont pu être visités et une rosace de style Art-déco en plafond de l'entrée laisse présager des éléments de même facture à l'intérieur des appartements.

Figure au cadastre napoléonien
Parcelle bâtie en 1691 (Atlas du Roy)
R+2
Entrée centrale conduisant à un escalier éclairé par une verrière
Anciens commerces à RdC transformés en garages

Ordonnancée
Enduit avec badigeon ocre jaune
Balcons avec dalle béton et consoles béton mouluré
Bandeaux plats non moulurés filant au niveau des planchers
Garde-corps en fer forgé avec barreoudage simple
Volets bois repliables en tableau
Vantaux des baies récents
Devantures commerciales
Porte d'entrée Art-Déco

Tuile canal, débord de chevrons.
Gouttières et descentes E.P. zinc

Sols (entrée et paliers) en carreaux de ciment décorés et granito
Escalier tournant à gauche balancé, avec jour, sur mur d'échiffre.
Garde corps en fonte "à l'anglaise" et marches marches granito

A conserver
A conserver
A modifier

Majeur A conserver
A restaurer
A restaurer
A conserver
Majeur A conserver
Majeur A restaurer
Sans A modifier
Sans A modifier
Majeur A restaurer

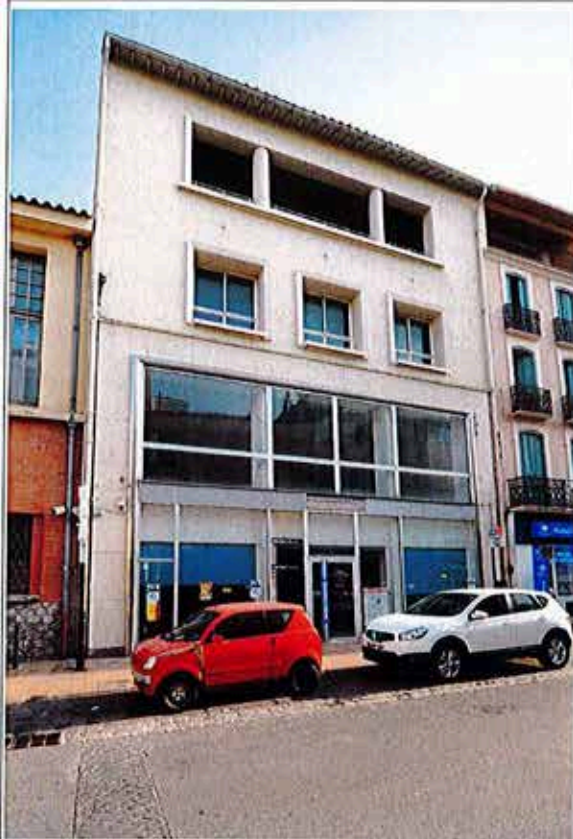
Rue Foch

Immeuble réhabilité récemment.

Figure au cadastre napoléonien avec une cour plus réduite
Parcelle bâtie en 1691 (Atlas du Roy)
R+3
Entrée par commerce
Devanture commerciale
Cour intérieure

Ordonnée dans une typologie "années 60"
Grande baie commerciale sur les deux premiers niveaux
Deux derniers niveaux cohérents

Tuile canal avec débord de chevrons
Gouttières et descentes E.P. zinc

A conserver
A modifier
Cons./Modif.
A restituer

Cons./Modif.
A conserver

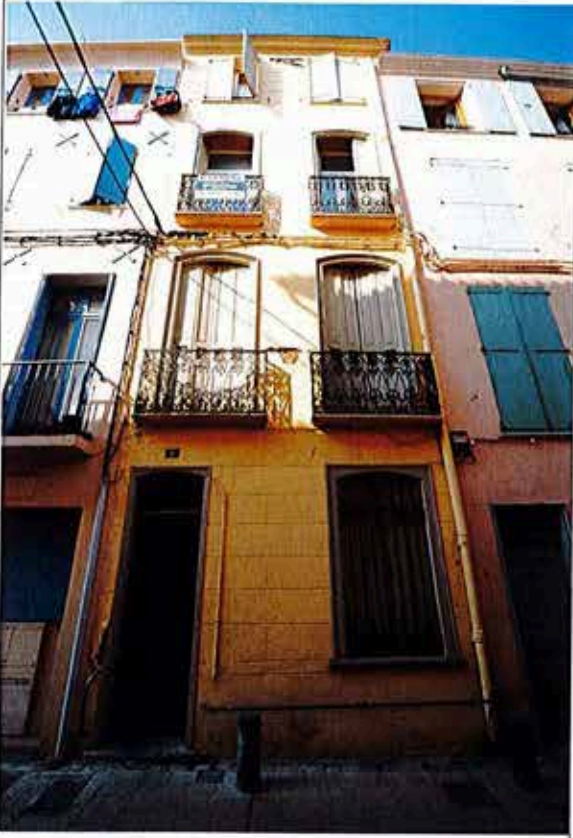
BATIMENT <i>Figure au cadastre napoléonien</i> <i>Parcelle bâtie en 1691 (Atlas du Roy)</i> R+3 Entrée latérale		A conserver A conserver
---	--	--	----------------------------

FACADE <i>Ordonnée à 2 travées</i> <i>Enduit avec faux-appareil et badigeon ocre jaune</i> <i>Balconnets avec dalles de pierres moulurées, garde-corps en fonte</i> <i>Portes-fenêtres avec chambranles bois couvertes en arcs segmentaires</i> <i>Volets bois repliables en tableau avec jours</i> <i>Volets bois repliables en tableau</i> <i>Fenêtres couvertes en linteaux droits au dernier niveau avec contrevents</i> <i>Vantaux récents</i> <i>Fenêtre avec chambralle bois à RdC, grille de protection, volets repliables</i>	Majeur A conserver Majeur A restaurer Majeur A conserver Majeur A conserver Majeur A conserver Majeur A restaurer Majeur A conserver Sans A modifier Majeur A conserver	
---	--	---	--

COUVERTURE <i>Tuile canal</i> <i>Corniche en terre cuite moulurée avec chéneau</i> <i>Gouttières et descentes E.P. zinc</i>	Majeur A conserver Majeur A conserver A conserver	
---	---	---	--

PARTIES COMMUNES <i>Sols en carreaux de ciment avec cabochons et carreaux de terre cuite</i> <i>Première volée d'escalier droite avec marches habillées de métal</i> <i>Autres volées balancées en carreaux de terre cuite et nez en bois</i>	A restaurer A modifier Cons./Modif	
---	---	--	--

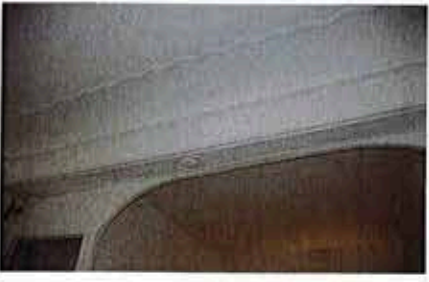
PARTIES PRIVATIVES <i>Décor Louis XV au premier étage : moulures, rosaces, cheminée</i>	Majeur A conserver	
---	---	--------------------	--

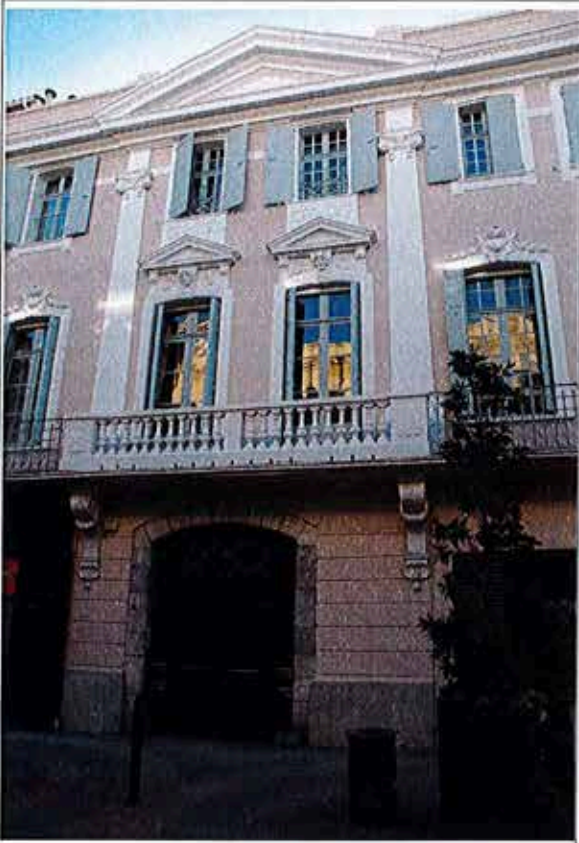
Façade rue Foch

GENERALITES / INTERVENTIONS PRINCIPALES / ORIENTATIONS
Remarquable immeuble qui mériterait une protection au titre des monuments historiques, avec des appartements vastes et bien entretenus. Homogénéiser les façades sur rue de la Lanterne. Modifier les portes de garages rue de la Lanterne, les devantures commerciales rue Foch en respectant le principe des refends. Homogénéiser les plaques professionnelles rue Foch.

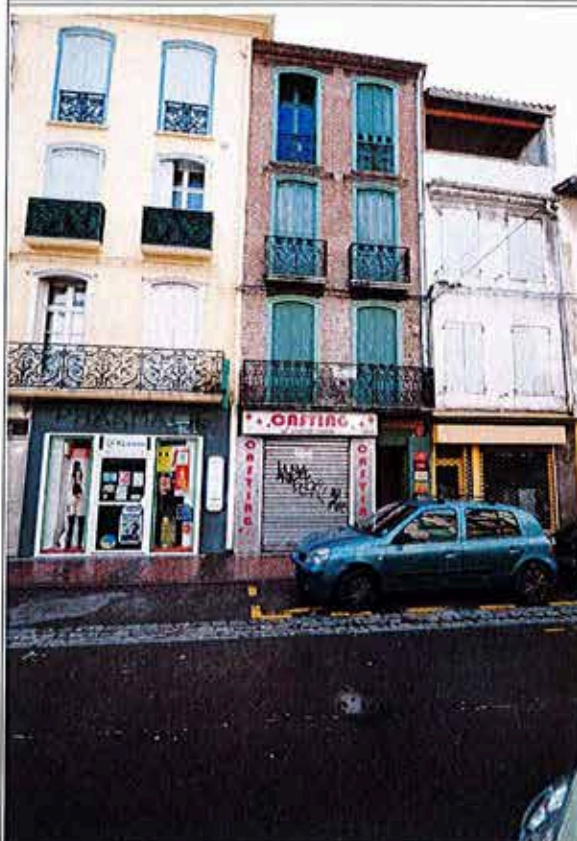
Immeuble sur plan en "L", typologie des façades XIX^es. assez homogène.
Rue Foch : enduire et badigeonner la façade pour lui redonner une allure bourgeoise caractéristique des séquences de cette rue, modifier la devanture commerciale Rue Foch et restaurer le badigeon de la façade rue de la Lanterne. Rétablir la couverture dans une forme traditionnelle adaptée ou modifier la terrasse dans une typologie contemporaine en harmonie avec l'environnement immédiat.
Rue de la Lanterne : réouvrir les baies à RdC en créant une harmonie avec les baies supérieures, modifier les grilles des fenêtres au premier étage.

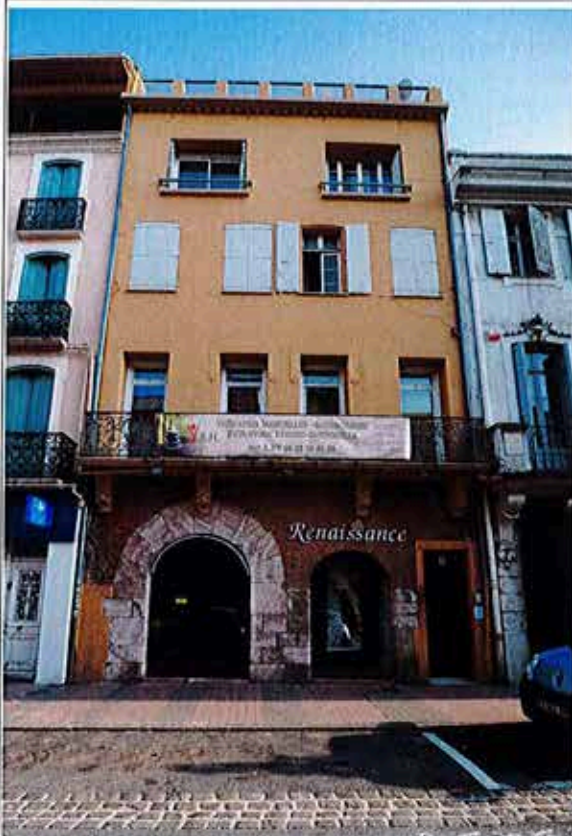
Rue Foch

Immeuble dont la façade a été quelque peu altérée mais qui vaut par son RdC et un deuxième étage homogène dans un style XIX^es.
Investigations à faire au moment des études ou des travaux pour repérage d'éléments patrimoniaux n'ayant pas été détruits et pouvant être à ce jour dissimulés.
Modifier les baies du 3ème étage.
Supprimer les branchements de réseaux intérieurs sur les descentes E.P.
Rétablir la couverture dans une forme traditionnelle adaptée ou modifier la terrasse dans une typologie contemporaine en harmonie avec l'environnement immédiat

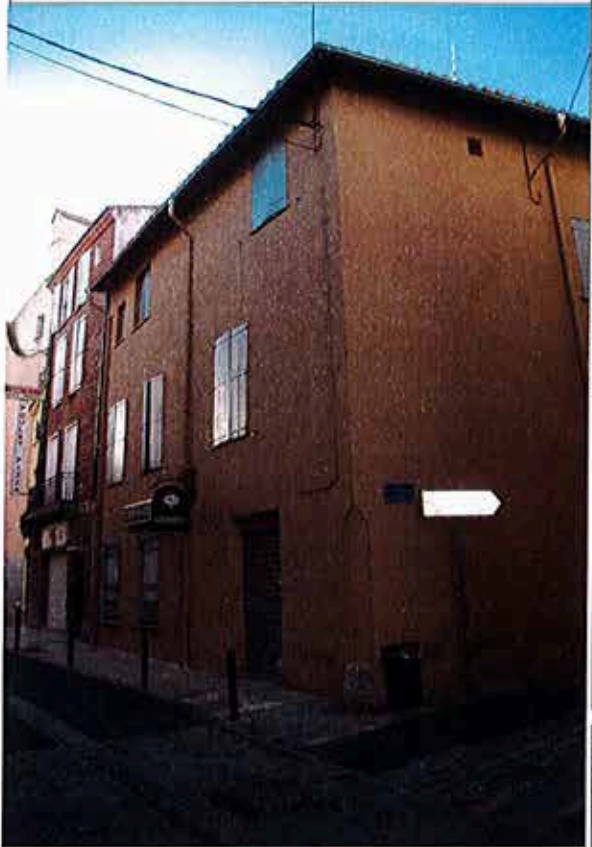
<p>Angle rue de la Lanterne et rue Grande la Monnaie</p>	BATIMENT <i>Figure au cadastre napoléonien</i> Porte piétonne rue de la Lanterne attenante à un garage Accès commerce sur Grande la Réal 3 logements	mineur Sans	A conserver A restituer
	FACADE <i>Façade R+2 hétérogène</i> Porte piétonne menuiserie bois récente avec imposte non traitée Devanture commerce en tableau avec volet roulant métallique Baie contrevents bois fines lames Baie RdC volet roulant & proportion inadaptée	mineur Sans Sans mineur Sans	A restituer A restituer A restaurer A restituer A restituer
	COUVERTURE <i>Tuile de type canal</i> Débord de toit chevrons moulurés	Majeur Majeur	A conserver A conserver

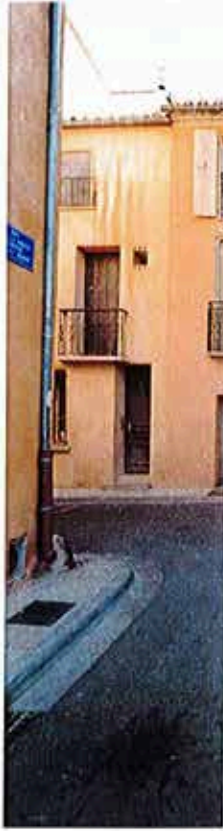
GENERALITES / INTERVENTIONS PRINCIPALES / ORIENTATIONS
Cet immeuble n'a pu être visité : investigations à faire au moment des études ou des travaux pour repérage d'éléments patrimoniaux éventuels.

<p>7, rue François Arago</p>	<p>BATIMENT <i>Totalement bâti en 1691, figure au cadastre napoléonien</i> R+2 Logement Porte d'entrée latérale Garage à RdC</p>		<p>A conserver A conserver A conserver Cons./Modif.</p>
	<p>FACADE <i>Ordonnée à 2 travées</i> Enduit badigeonné ocre orangé Balcons et appuis ciment mouluré ou à chant arrondi Garde-corps en fonte assemblée début XX^es. Portes-fenêtres Chambranles bois à crossettes avec volets bois repliables en tableau Vantaux PVC avec traverses collées Porte de garage avec vantaux repliables en bois Corniche terre cuite moulée avec décor Antique Vantail moderne de la porte d'entrée</p>	<p>Majeur Majeur Majeur Majeur</p>	<p>A conserver A conserver A conserver A conserver</p>
	<p>COUVERTURE Tuile canal Gouttière et descente E.P. en zinc</p>		<p>A conserver A conserver</p>

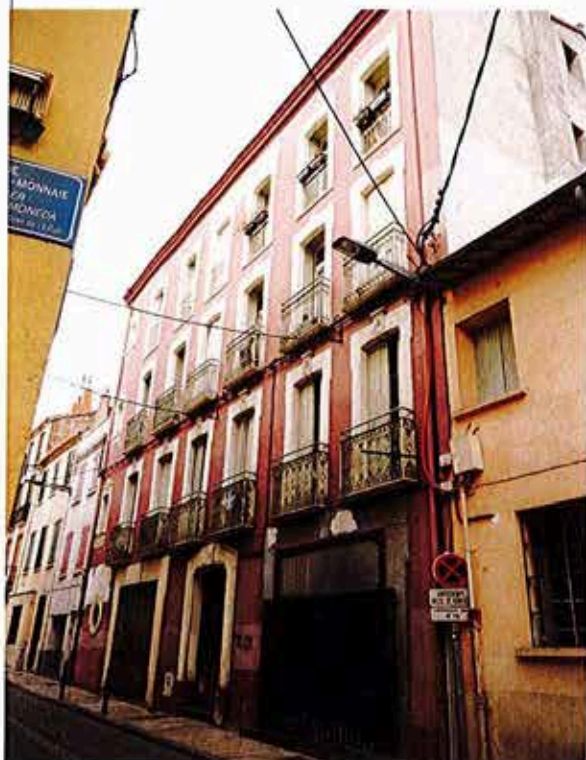
Rue Jacques Dugommier

Immeuble du début du XXe réunissant 5 parcelles du XIXe s. Traitement des devantures commerciales.

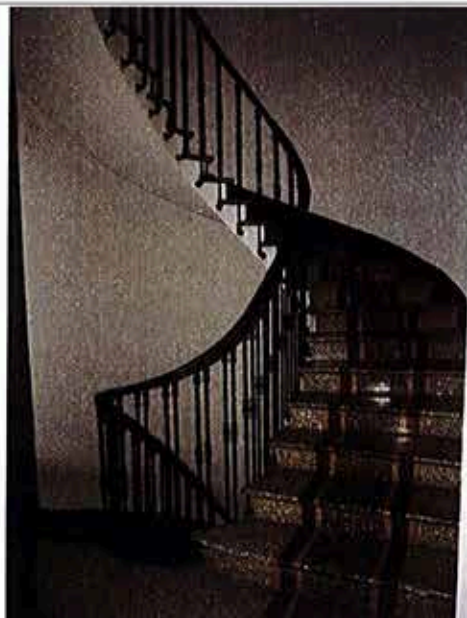
Escalier tournant suspendu avec décor terrazzo continu

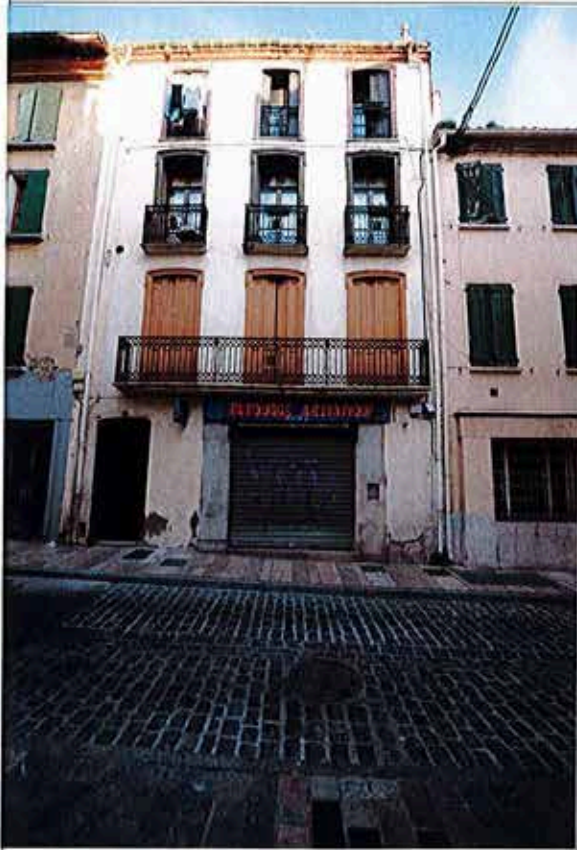
Rue Jacques Dugommier

BATIMENT <i>Figure au cadastre napoléonien Porte piétonne attenante à un commerce 6 logements</i>	Majeur	A conserver
---	--------	-------------

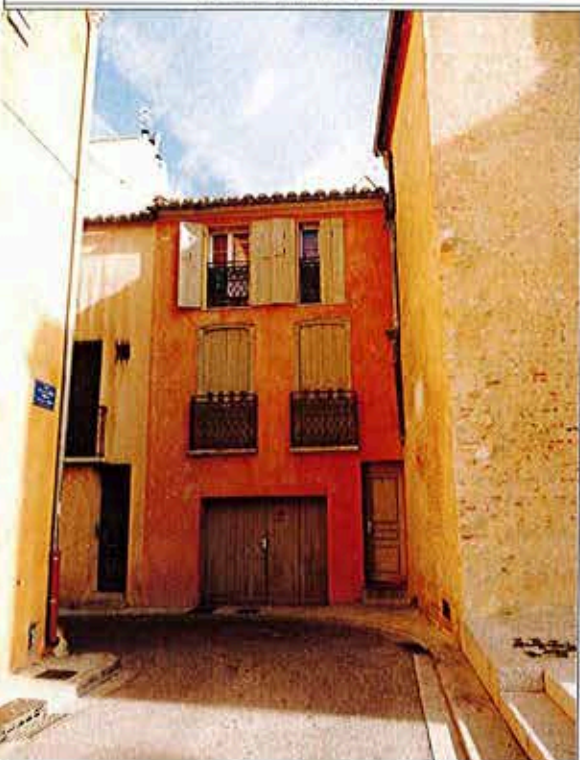
Façade rue Arago

Maison de ville du XIXe siècle, traitement de la porte d'entrée suivant les proportions de la maçonnerie à envisager.

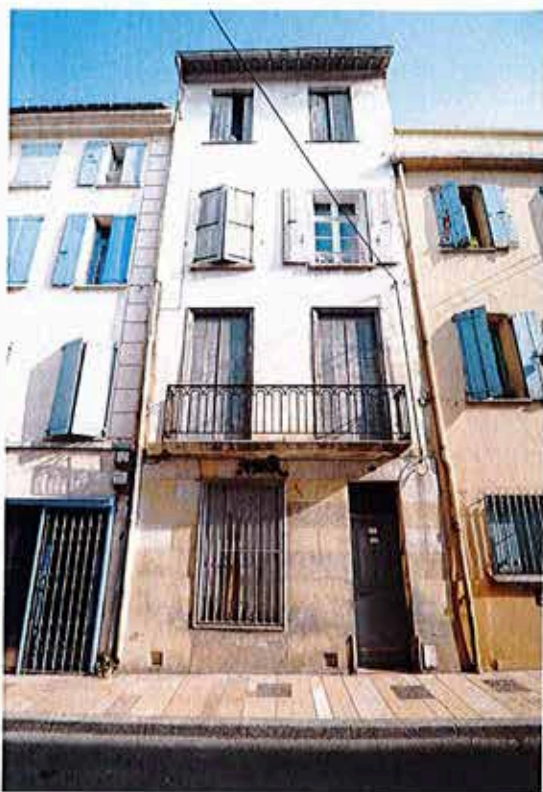
Rue Dugommier

BATIMENT			
Espace bâti en 1691.			
Figure au cadastre napoléonien			
R+3 sur les 2 rues			
Logements aux étages et à RdC partiellement			
Garage avec entrée rue Saponaire			
Entrée rue Dugommier			Cons./Modif A modifier A conserver

BATIMENT PARTIELLEMENT VISITE		Adresse: 9, rue Dugommier	Investigation / Dossier
Date de visite:	9 mars 2016		
Nature bâtiment:	Immeuble de rapport		
REF Style:	XIX°/XX°s.		
Nature ilot:	Homogène		
CARACTERISTIQUE DE LA PARCELLE		GENERALITES / INTERVENTIONS PRINCIPALES / ORIENTATIONS	
Typologie bâti:	Sur 2 rues, en L		<p>La dédensification de cette parcelle est nécessaire pour permettre des conditions de vie décentes.</p> <p>Homogénéiser la typologie des baies sur chaque façade, celle sur rue Saponaire doit être requalifiée. Modifier notamment la porte de garage.</p> <p>Supprimer tous les éléments parasites dans l'entrée et sur les façades.</p>
Emprise:	Totale		
Position bâti:	Aligné sur rues

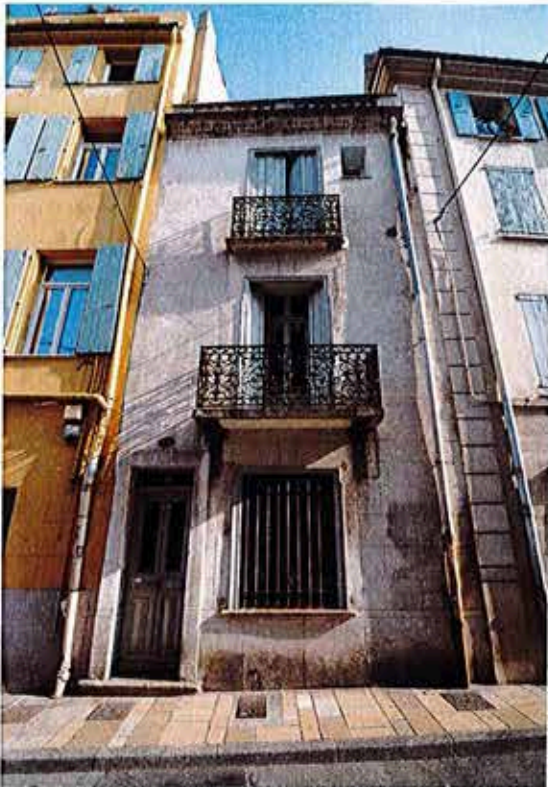
BATIMENT NON VISITE		Adresse: 3, rue Dugommier	Investigation / Dossier
Date de visite:		GENERALITES / INTERVENTIONS PRINCIPALES / ORIENTATIONS	
Nature bâtiment:	Immeuble de rapport	L'intérieur de l'immeuble n'a pu être visité malgré plusieurs tentatives, la protection actuelle est donc maintenue.	
REF Style:	XIX ^e /XX ^e s.	Immeuble homogène dans une typologie début XX ^e s.	
Nature ilot:	Homogène	La terrasse aménagée au dernier niveau peut être corrigée typologiquement. Il est également possible de retrouver la volumétrie initiale avec couverture totale en tuile.	
CARACTERISTIQUE DE LA PARCELLE		Supprimer tous les éléments parasites dans l'entrée et sur les façades.	
Typologie bâti:	En bande		
Emprise:	Totale		
Position bâti:	Aligné sur rue

<p>3, rue Dugommier</p>	BATIMENT Espace bâti en 1691. Figure au cadastre napoléonien R+3, dernier niveau avec terrasse et façade en retrait Logement aux étages Entrée latérale		Cons./Modif. A conserver A conserver
	FACADE RUE DUGOMMIER Ordonnement à 1 travée Enduit badigeonné gris clair avec faux appareil Baie du premier étage Balcon ciment Garde-corps en fonte assemblée Vantaux bois début XX ^e s. à carreaux inégaux Chambranle bois et volets bois repliables en tableau Baie du deuxième étage Balconnet en pierre moulurée Garde-corps en fonte assemblée Vantaux bois début XX ^e s. à carreaux inégaux Chambranle bois et volets bois repliables en tableau Porte d'entrée Vantail bois et imposte vitrés, début XX ^e s. Baies du RdC Chambranle et volets bois repliables en tableau Grille de protection	Moyen Sans Majeur Majeur Majeur Majeur Majeur Majeur Majeur Majeur Moyen Moyen	A conserver A restaurer A modifier A restaurer A restaurer A restaurer A restaurer A restaurer A restaurer A restaurer Cons./Modif. Cons./Modif.

COUVERTURE Tuile canal Corniche en terre cuite moulurée avec denticules Descentes E.P en zinc		Moyen Moyen

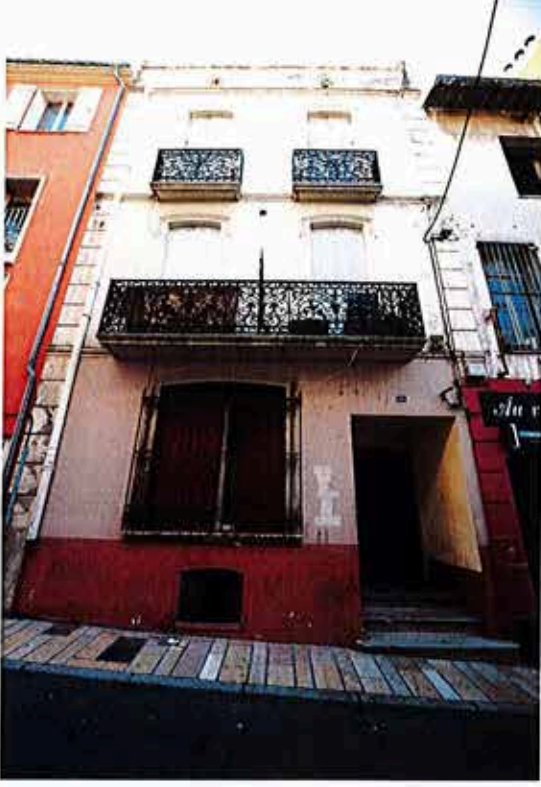
Façade sur rue

BATIMENT NON VISITE	Adresse: 16, rue Grande la Monnaie	Investigation / Dossier
Date de visite:	GENERALITES / INTERVENTIONS PRINCIPALES / ORIENTATIONS	
Nature bâtiment: Immeuble de rapport	L'intérieur de l'immeuble n'a pu être visité malgré plusieurs tentatives, la protection actuelle est donc maintenue.	
REF Style: XIX°/XX°s.	Immeuble homogène dans une typologie début XIX°s. aux étages	
Nature ilot: Homogène	Supprimer tous les éléments parasites dans l'entrée et sur les façades.	
CARACTERISTIQUE DE LA PARCELLE		
Typologie bâti: En bande	Modifier l'entrée de l'immeuble.	
Emprise: Totale	La baie du RdC peut être également modifiée.	
Position bâti: Aligné sur rue

BATIMENT Espace bâti en 1691. Figure au cadastre napoléonien R+2 avec attique Logement Entrée latérale		A conserver A conserver A conserver
	FACADE RUE DUGOMMIER Ordonnement à 2 travées Enduit badigeonné gris clair avec faux appareil et fausses chaînes d'angle Placage de petits carreaux badigeonnés à RdC Baies des étages 1 & 2 Balcons et balconnets en ciment moulé Garde-corps en fonte assemblée Vantaux bois récents à grand jour Chambranles à crossettes en stuc Volets bois repliables en tableau Fenêtre du RdC Chambranle au mortier mouluré Volets bois en lames verticales repliables en tableau Appui en marbre de Villefranche mouluré Grille métallique Attique : rosaces terre cuite en décor Entrée avec porche et vantail métallique vitré	Majeur Sans Majeur Majeur Sans Majeur Majeur Moyen Moyen Moyen Sans Moyen Sans	A conserver A restaurer A modifier A conserver A restaurer Cons./Modif. A restaurer A conserver Rest./Modif. Rest./Modif. Rest./Modif. Cons./Modif. Cons./Modif. A modifier

COUVERTURE Tuile canal Chéneau maçonné Descentes E.P en zinc		Moyen Moyen

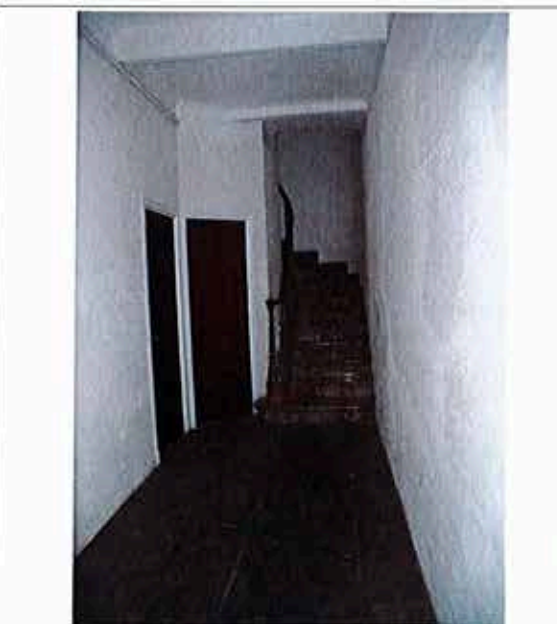
Entrée

PARTIES COMMUNES Seule l'entrée a pu être aperçue Carreaux de terre cuite peinte sur sol de l'entrée Escaller : Première volée balancée, barreaudage fonte sur limon bois Main courante bois Marches et contre-marches en marbre de Villefranche	Sans Majeur	A modifier A conserver
PARTIES PRIVATIVES N'ont pu être visitées malgré plusieurs tentatives		
CLOTURE - ESPACES LIBRES - DIVERS

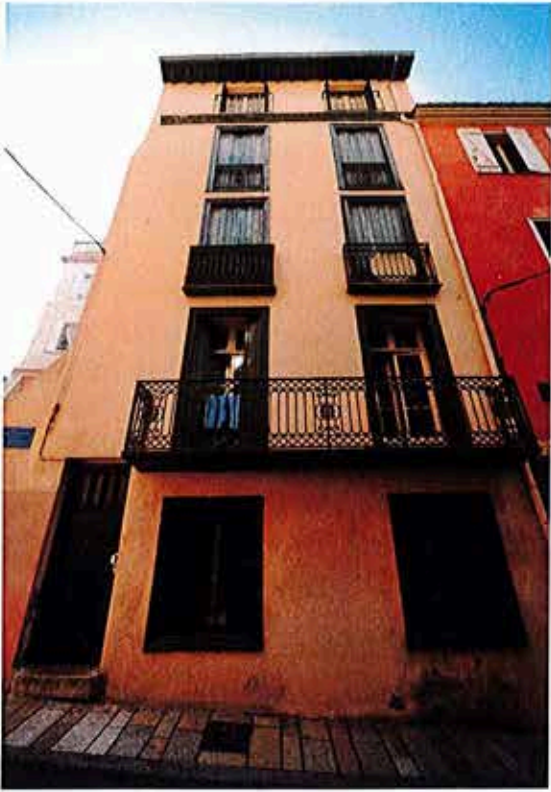
Façade sur rue Grande la Monnaie

BATIMENT NON VISITE		Adresse:	20, rue Grande la Monnaie	Investigation / Dossier
Date de visite:		GENERALITES / INTERVENTIONS PRINCIPALES / ORIENTATIONS		
Nature bâtiment:	Immeuble de rapport	L'intérieur de l'immeuble n'a pu être visité malgré plusieurs tentatives, la protection actuelle est donc maintenue.		
REF Style:	XIX ^e /XX ^e s.	Immeuble homogène dans une typologie début XIX ^e s. à part le dernier niveau qui a été Supprimer tous les éléments parasites dans l'entrée et sur les façades.		
Nature ilot:	Homogène	Modifier l'entrée de l'immeuble.		
CARACTERISTIQUE DE LA PARCELLE		La baie du RdC peut être également modifiée.		
Typologie bâti:	En bande			
Emprise:	Totale			
Position bâti:	Aligné sur rue

BATIMENT Espace bâti en 1691. Figure au cadastre napoléonien R+4 après surélévation d'un niveau Logements Entrée latérale		A modifier A conserver A conserver
	FACADE Ordonnement à 2 travées Enduit badigeonné ocre rosé Bales des étages 1 & 2 Balcons et balconnets en ciment moulé Garde-corps en fonte assemblée Vantaux bois à grands carreaux Chambranles bois Volets bois repliables en tableau Fenêtres de l'étage 3 Idem étages inférieurs, sans balcons (garde-corps en tableau) Fenêtres RdC Chambranles bois Grille métallique Volets bois repliables en tableau Vantaux bois à grands carreaux Porte d'entrée récente en bois Fenêtres dernier niveau	Majeur Majeur Majeur Majeur Majeur Majeur Majeur Majeur Moyen Moyen Moyen Moyen Moyen Moyen Sans	A conserver A restaurer A conserver A conserver A conserver A conserver A conserver A conserver Cons./Modif. Cons./Modif. Cons./Modif. Cons./Modif. Cons./Modif. A modifier

COUVERTURE Tuile canal sur sous toiture bois avec chevrons chantournés Descentes E.P en zinc	Moyen	A conserver A conserver

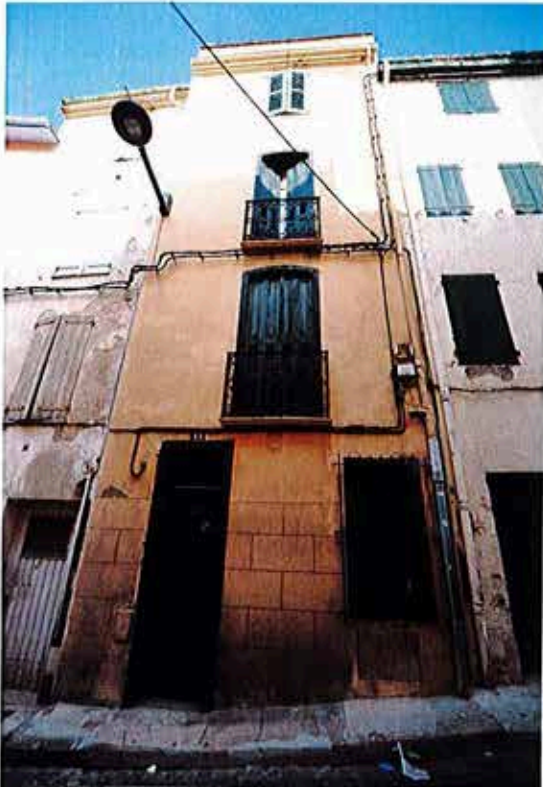
Façade sur rue

BATIMENT VISITE EN TOTALITE		Adresse: 11, rue Saponaire	Investigation / Dossier
Date de visite:	12 avril 2016		
Nature bâtiment:	Immeuble de rapport		
REF Style:	XIX ^e /XX ^e s.		
Nature ilot:	Homogène		
CARACTERISTIQUE DE LA PARCELLE			
Typologie bâti:	En bande		
Emprise:	Totale		
Position bâti:	Aligné sur rue		
GENERALITES / INTERVENTIONS PRINCIPALES / ORIENTATIONS			
Cet immeuble a fait l'objet d'une rénovation récente au mépris, semble-t-il, de toute considération patrimoniale. Rétablir la couverture dans une forme traditionnelle adaptée ou modifier la terrasse dans une typologie contemporaine en harmonie avec l'environnement. Modifier le placage à RdC.

BATIMENT Espace bâti en 1691. Figure au cadastre napoléonien R+3 avec terrasse à R+4 Logement Entrée latérale		Cons./Modif. A conserver A conserver
	FACADE Une travée ordonnancée Enduit badigeonné ocre rosé avec placage à RdC Baies des étages 1 & 2 Balcons et balconnets en ciment moulé Garde-corps en fonte assemblée Vantaux PVC Chambranles bois Volets bois repliables en tableau Fenêtre de l'étage 3 Vantaux PVC Contrevents persiennés en feuillure Porte d'entrée récente en bois Fenêtre du RdC avec chambranle bois	Moyen Majeur Majeur Sans Majeur Majeur Sans Moyen Moyen	A conserver A modifier A conserver A conserver A modifier A conserver A modifier Cons./Modif. Cons./Modif.
	COUVERTURE Tuile canal Corniche terre cuite Descentes E.P en zinc	Moyen Moyen Moyen	A conserver A restaurer A restaurer

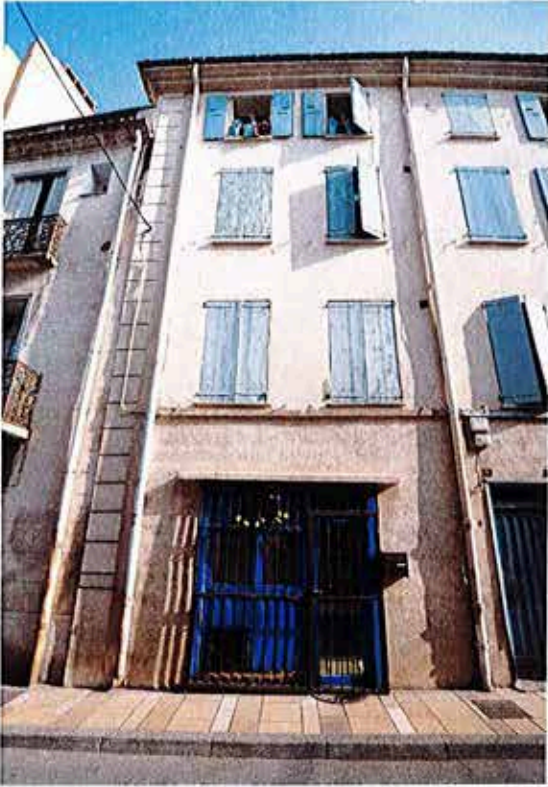
5, rue Dugommier

BATIMENT Espace bâti en 1691. Figure au cadastre napoléonien R+3 Logements aux étages Entrée centrale rue Dugommier Commerces à RdC		A conserver A conserver A conserver Cons./Modif.
	FACADE RUE DUGOMMIER Ordonnement Enduit badigeonné ocre rosé avec fausses chaînes d'angle Fenêtres Appuis ciment Appuis en pierre (2 baies du premier étage) Balcon en pierre moulurée avec garde-corps métallique XX ^e s. Vantaux bois à grands carreaux Contrevents bois à lames verticales en feuillure Porte d'entrée avec vantail bois récent Devantures commerciales	Moyen Sans Moyen Majeur Moyen Moyen Moyen Sans	A conserver A restaurer A modifier A restaurer A restaurer A restaurer A restaurer A modifier A modifier
	COUVERTURE Tuile canal Corniche en terre cuite chaulée portant tortugade Descentes E.P en zinc	Moyen Moyen	A conserver A conserver A restaurer

BATIMENT NON VISITE		Adresse: 5 & 7, rue Dugommier	Investigation / Dossier
Date de visite:		GENERALITES / INTERVENTIONS PRINCIPALES / ORIENTATIONS	
Nature bâtiment:	Immeuble de rapport	L'intérieur de l'immeuble n'a pu être visité malgré plusieurs tentatives, la protection actuelle est donc maintenue.	
REF Style:	XIX ^e /XX ^e s.	La dédensification de cette parcelle est nécessaire pour permettre des conditions de vie décentes.	
Nature ilot:	Homogène	Supprimer tous les éléments parasites dans l'entrée et sur les façades.	
CARACTERISTIQUE DE LA PARCELLE		Modifier les devantures commerciales.	
Typologie bâti:	En bande		
Emprise:	Totale		
Position bâti:	Aligné sur rue
