VILLE DE PERPIGNAN

PLAN DE SAUVEGARDE ET DE MISE EN VALEUR

REVISION n°1

**Fiches Immeubles
ILOTS AK - AL - AS**

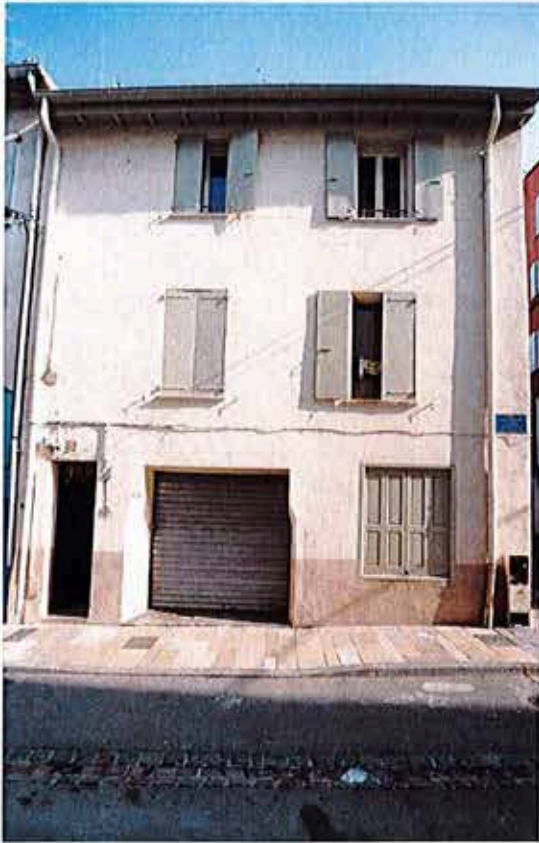
<p>Façade rue Dugommier</p>	<p>BATIMENT <i>Figure au cadastre napoléonien</i> <i>Parcelle bâtie en 1691</i> <i>R+2/3</i> <i>Entrée latérale rue Dugommier</i> <i>Logement aux étages</i> <i>Garage à RdC</i></p>		<p>A conserver A conserver A conserver A conserver Cons./Modif.</p>
	<p>FACADES <i>Ordonnancement général</i> <i>Enduit dadigeonné ocre clair</i> <i>Vantaux des baies récents à grand jour</i> <i>Contrevents en bois à lames verticales en feuillures</i> <i>Porte d'entrée avec vantail bois récent, imposte vitrée</i> <i>Porte de garage avec rideau métallique</i> <i>Devanture commerciale</i> <i>Baies du RdC avec chambranles, volets bois et grille de protection (rue Jourdan)</i> <i>Baie du 3ième étage rue Jourdan</i></p>	<p>Majeur Majeur Sans mineur Sans Sans</p>	<p>A conserver A restaurer A modifier A conserver Cons./Modif. A modifier A modifier A conserver A modifier</p>

<p>COUVERTURE <i>Tuile canal sur chevrons débordants</i> <i>Gouttière et descente E.P. en zinc</i></p>		<p>A conserver A conserver</p>

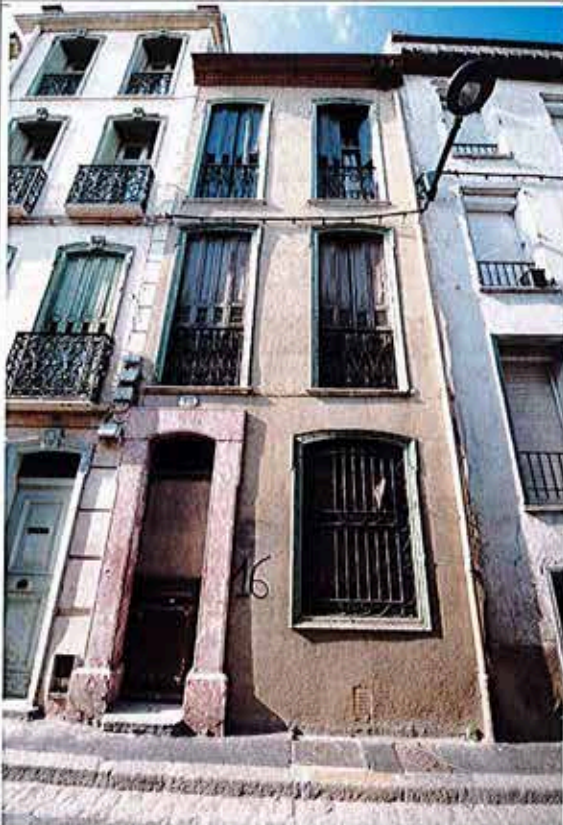
<p><i>Façade rue des Sureaux</i></p>	<p>BATIMENT Parcelle figurant au cadastre napoléonien, bâtie en 1691 R+2 Entrée latérale Logement</p>		<p>Cons./Modif. A conserver A conserver</p>
	<p>FACADE Ordonnement à 2 travées Enduit badigeonné ocre clair avec traces de faux-joints au fer Portes-fenêtres des étages 1 & 2 Vantaux bois XIX*s avec jours médians. Chambranles bois mouluré à crossettes Garde-corps en fonte assemblée Appuis en pierre moulurée FenêtreRdC Vantaux bois XIX*s avec jours médians. Chambranles bois mouluré à crossettes Grille métal en tableau Porte d'entrée avec vantail vois XX*s. et imposte vitrée Encadrement plaqué en marbre de Villefranche</p>	<p>Moyen</p> <p>Majeur Majeur Moyen Majeur</p> <p>Majeur Majeur Moyen mineur Moyen</p>	<p>A conserver A restaurer</p> <p>A restaurer A restaurer A conserver A restaurer</p> <p>A conserver A conserver Cons./Modif. A modifier Cons./Modif.</p>

<p>COUVERTURE Tuile canal Corniche en terre cuite moulée portant chéneau Gouttière et descente E.P. en zinc</p>	<p>Majeur</p>	<p>A conserver A restaurer A conserver</p>

ILOT	N°	CADASTRE	AK 444	INTERVENTION	
AK	11	ZONAGE	Usb1	Oui	
		LEGENDE	5bis		
Adresse:			16, rue des Sureaux	Investigation / Dossier	
GENERALITES / INTERVENTIONS PRINCIPALES / ORIENTATIONS					
<p>Date de visite:</p> <p>Nature bâtiment: <i>Immeuble de ville</i></p> <p>REF Style: <i>XIX*/XX*s.</i></p> <p>Nature ilot: <i>Homogène avec séquence</i></p> <p>CARACTERISTIQUE DE LA PARCELLE</p> <p>Typologie bâti: <i>En bande</i></p> <p>Emprise: <i>Totale</i></p> <p>Position bâti: <i>Aligné sur rue</i></p> <p><i>Immeuble modeste participant à une séquence architecturale, nécessitant un nettoyage et des restaurations ponctuelles.</i></p> <p><i>Surface saturée (50% ne bénéficie d'aucun éclairage naturel) : il sera nécessaire de trouver des solutions respectueuses de l'identité du lieu mais susceptibles de donner à l'habitat de cette parcelle des conditions de vie décentes.</i></p>

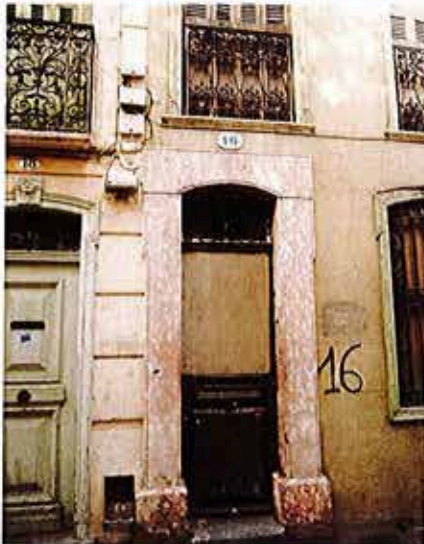
<p><i>Détail de la porte d'entrée</i></p>	<p>PARTIES COMMUNES N'ont pu être visitées malgré plusieurs tentatives</p>
	<p>PARTIES PRIVATIVES N'ont pu être visitées malgré plusieurs tentatives</p>
<p>CLOTURE - ESPACES LIBRES - DIVERS</p>

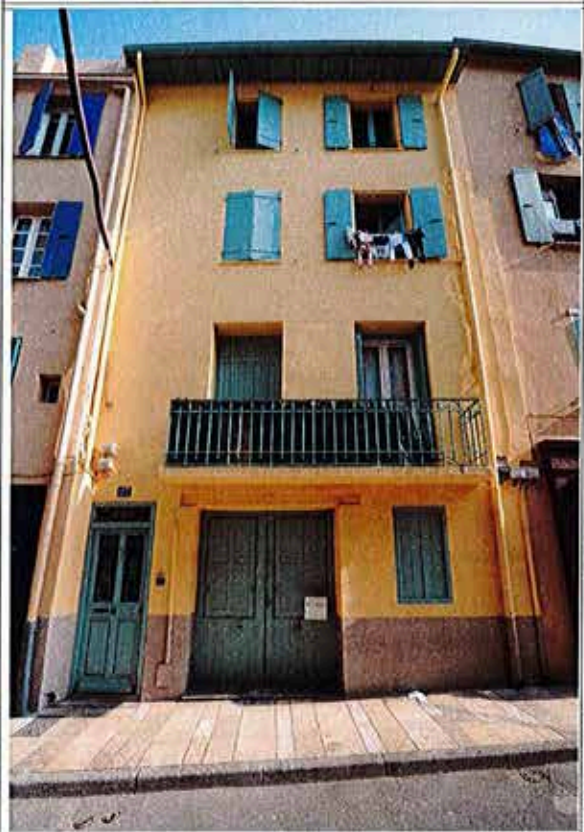
Façade rue Dugommier

BATIMENT
 Parcelle figurant au cadastre napoléonien, bâtie en 1691
 R+3/4 avec terrasse
 Entrée latérale
 Logement
 Ancienne remise agricole à RdC

L'impéreur n'a pu être visité malgré plusieurs tentatives.
 Façade modeste participant à une séquence architecturale sur la rue Dugommier.
 Rétablir la couverture dans une forme traditionnelle adaptée ou modifier la terrasse dans une typologie contemporaine en harmonie avec l'environnement immédiat.
 Surface saturée (50% ne bénéficie d'aucun éclairage naturel) : il sera nécessaire de trouver des solutions respectueuses de l'identité du lieu mais susceptibles de donner à l'habitat de cette parcelle des conditions de vie décentes.

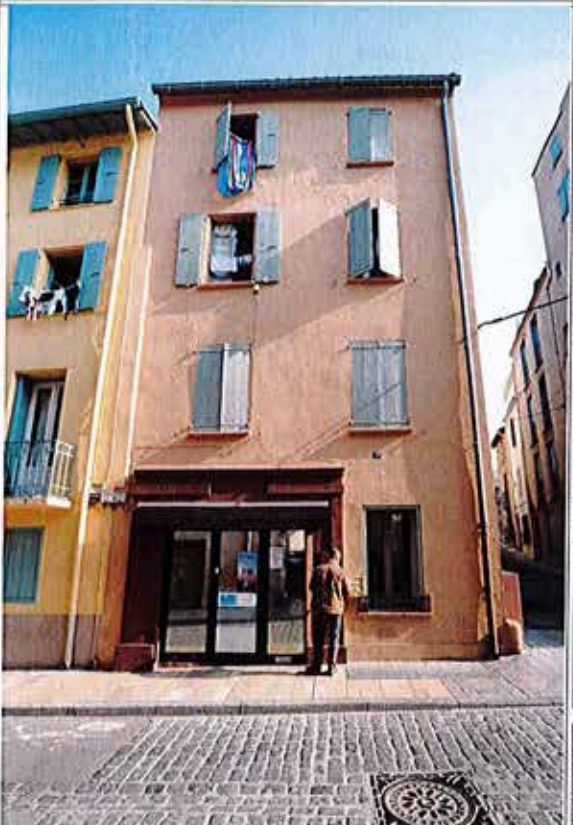
Façade rue Dugommier

BATIMENT <i>Parcelle figurant au cadastre napoléonien, bâtie en 1691 R+3/4 avec terrasse Entrée latérale rue Lannes Logement Commerce à RdC Structure des murs d'apparence médiévale en cayrous et galets</i>			Cons./Modif. A conserver A conserver A conserver
---	--	--	---

FACADE RUE DUGOMMIER <i>Ordonnement à 2 travées Enduit badigeonné ocre rosé Fenêtres des étages avec appuis en pierre à champ adouci Vantaux bois grand jour récents Contrevents bois récents à lames verticales en feuillures Devanture commerciale Fenêtre RdC Chambranle bois Vantail bois grand jour</i>		Moyen Moyen Sans	A conserver A restaurer Cons./Modif. Cons./Modif. A modifier
FACADE RUE DU MARECHAL LANNES <i>Une travée (escalier) avec fenestrons Porte d'entrée XIX^es. à vantail bois et imposte vitrée</i>		Moyen Majeur Moyen Majeur	A conserver A conserver Cons./Modif. A conserver

COUVERTURE <i>Tuile canal + terrasse Corniche à 2 rangs de cayrous Descente E.P. en zinc</i>		Moyen	Cons./Modif. Cons./Modif. A conserver
--	--	-------	---

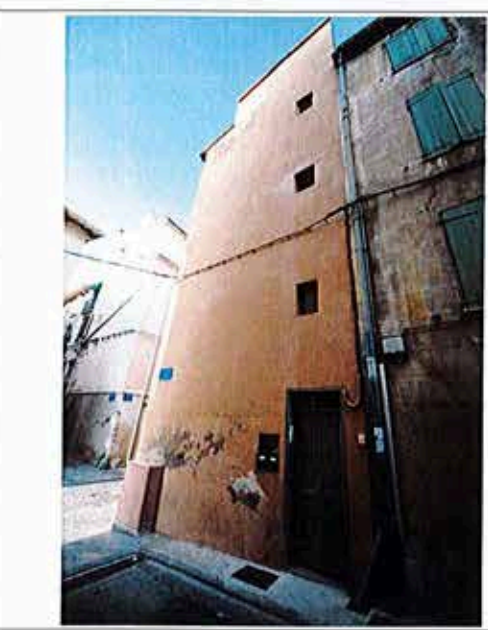
Façade rue du Maréchal Lannes

PARTIES COMMUNES <i>Entrée avec restes de cayrous en sol Escalier à volées balancées, nez de marches bois et giron terre cuite Barreaudage bois à section carrée sur limon bois, main courante bois</i>		Moyen Moyen	A restaurer A restaurer
---	--	----------------	----------------------------

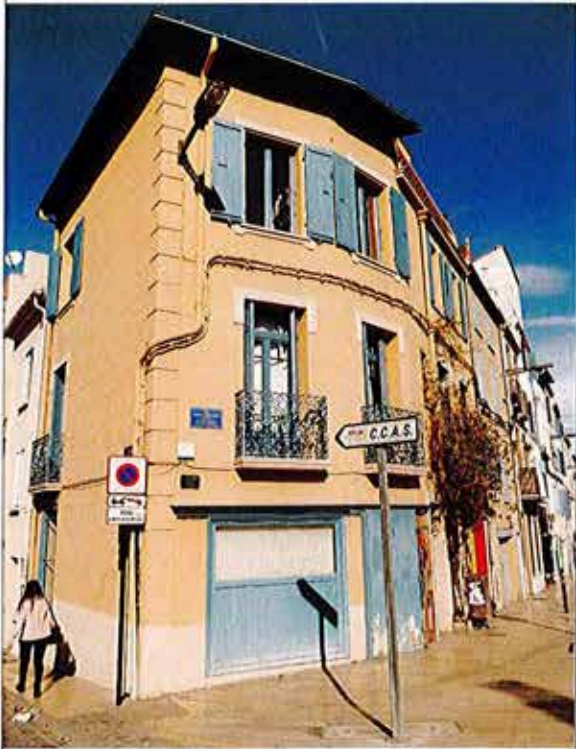
Rue Jacques Dugommier

BATIMENT Sur le cadastre napoléonien présence de 2 parcelles Porte piétonne centrale attenante de part et d'autre à des commerces	Majeur	A restaurer
	FACADE Façade d'angle R+2 Porte menuiserie avec imposte vantaïl panneaux simples Baie sans encadrement, contrevents repliables en tbi, garde-corps fonte Baie menuiserie avec imposte unique et décor petits bois formant 3 carreaux, ouvrant grand carreau central encadré en haut é& bas de carreaux à petits bois Commerce devanture en tableau volet roulant métallique 6 logements	Majeur Majeur Majeur Majeur Majeur Majeur Sans	A conserver A conserver A conserver A conserver A conserver A conserver A restaurer
	COUVERTURE Tuile de type canal Débord de toit partiel et corniche mouluré supportant une balustrade Appentis sur terrasse	Majeur Majeur Sans	A conserver A conserver A supprimer

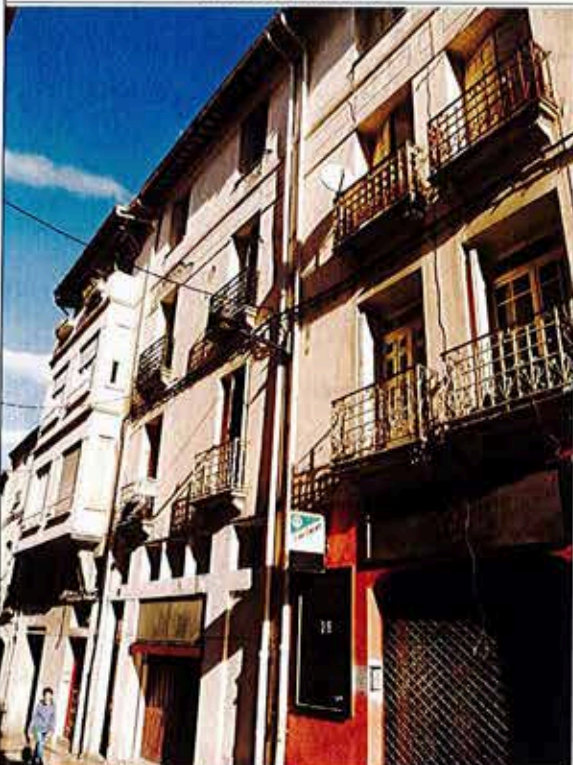
BATIMENT Sur le cadastre napoléonien parcelle liée à AK494 Porte piétonne latérale attenante à un commerce 6 logements (2 logements par palier) Commerce vacant	Majeur	A restaurer
---	--	--------	-------------

Immeuble faisant partie d'un programme architectural de réhabilitation du bâti ayant eu lieu au début du XXe s. Restitution en RdC des baies rectangulaires au dessus de la porte d'entrée et du commerce à l'image des parcelles AK494 & 577. Traitement de la devanture commerciale, suppression des enseignes & paraboles sur les balcons. Traitement homogène des menuiseries et de l'enduit de façade à prévoir. Suppression de la porte métallique en faveur d'une menuiserie bois à l'image de celle de la parcelle AK494 & restitution des menuiseries des petites baies rectangulaires en tableau du RdC. Réhabilitation des logements en grande partie insalubre.

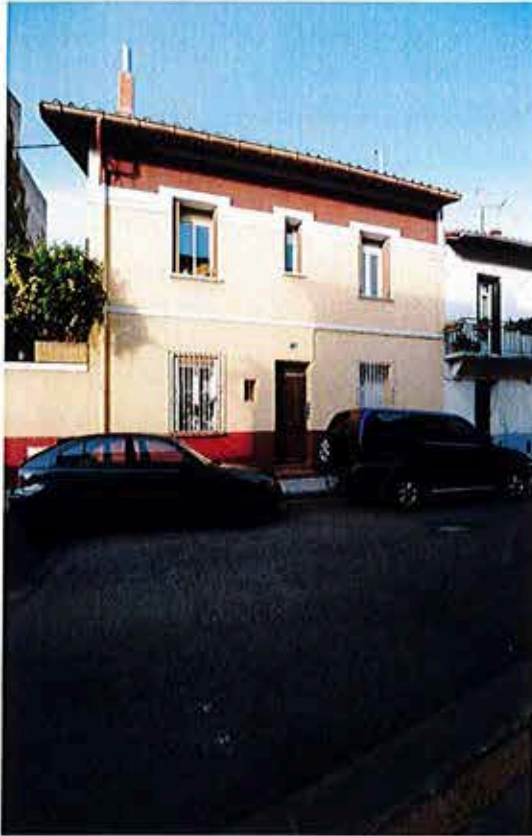
Rue Boher

BATIMENT R+1 Logement Entrée centrale			A conserver A conserver A conserver
---	--	--	---

FAÇADE Ordonnée avec badigeon ocre jaune Décor au badigeon ocre brun en soubassement et sous forçat Double bandeau et linteaux gris clair au premier étage Bandeau gris clair au niveau du plancher (RdC/Etage) Fenêtres avec volets bois repliables en tableau, appuis ciment Menuiseries récentes Grilles de protection à RdC	Majeur Majeur Majeur Majeur Sans	A conserver A conserver A conserver A restaurer A modifier Cons./Modif.
---	--	--

COUVERTURE Tuile canal sur chevrons et volige Débord des chevrons chantournés sur mur gouttereau Gouttière et descente E.P. en zinc			A conserver Majeur A conserver Majeur A conserver
---	--	--	---

GENERALITES / INTERVENTIONS PRINCIPALES / ORIENTATIONS
Malgré plusieurs tentatives, l'intérieur de l'immeuble n'a pu être visité. Des investigations seront à faire lors d'une demande d'autorisation de travaux. Immeuble du milieu du XX ^s . d'une typologie sobre structurant la façade au moyen d'un décor polychrome Harmoniser les volets bois de l'étage avec ceux du RdC Modifier les vantaux récents des baies

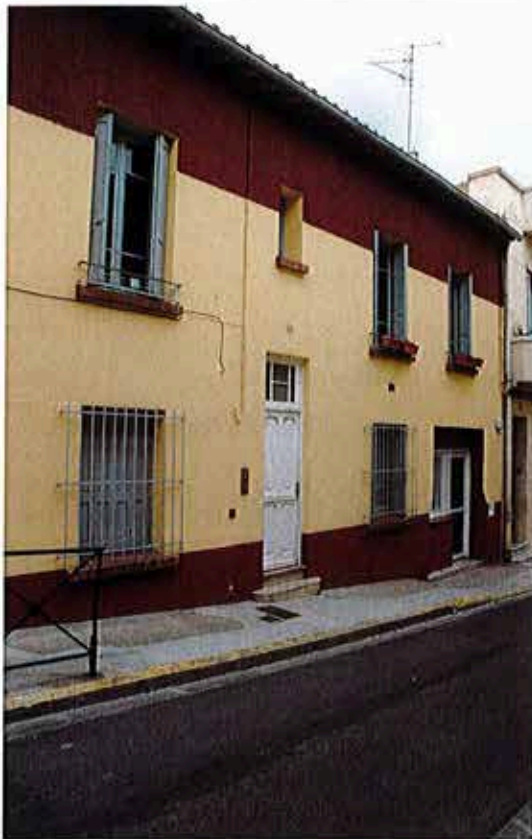
Rue Boher

INTERET	ORIENTATION
BATIMENT		
R+1		A conserver
Logement		A conserver
Ancien commerce à RdC transformé en logement		Cons./Modif.

INTERET	ORIENTATION
FACADE		
Ordonnée avec badigeon ocre jaune	Majeur	A conserver
Décor au badigeon ocre brun en soubassement et sous forçat	Majeur	A conserver
Fenêtres avec volets bois repliables en tableau, appuis terre cuite sur char	Majeur	A conserver
Garde-corps acier à 4 lisses horizontales sur appuis	Majeur	A conserver
Vantaux bois à carreaux inégaux	Majeur	A conserver
Ancienne baie commerciale	Sans	A modifier
Grilles de protection à RdC		Cons./Modif.
Porte d'entrée récente	Sans	A modifier
Cour		
Percements hétérogènes avec menuiseries récentes	Sans	A modifier

INTERET	ORIENTATION
COUVERTURE		
Tuile canal sur chevrons et volige		A conserver
Débord des chevrons chantournés sur mur gouttereau	Majeur	A conserver
Gouttière et descente E.P. en zinc	Majeur	A conserver

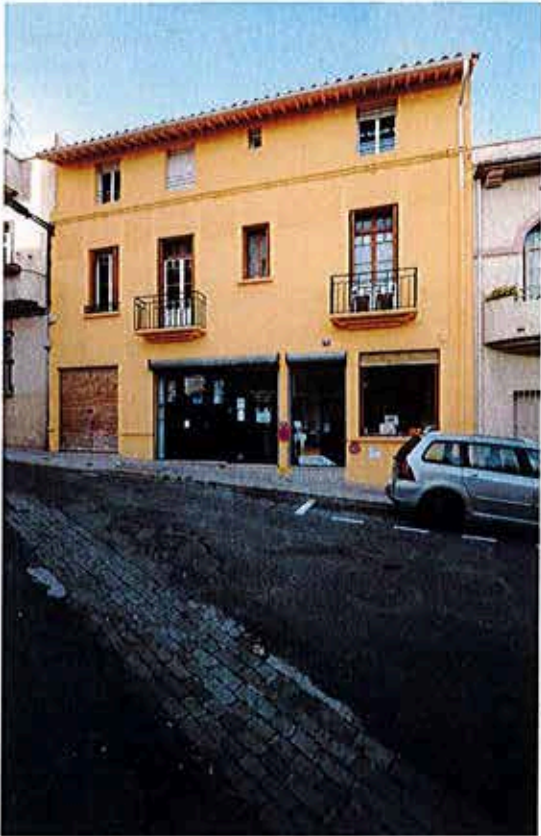
<p>Rue Boher</p>	<p>BATIMENT R+2 avec terrasse au premier étage . 2ième étage surélevé Logement et commerce aux étages Commerce à RdC Porte d'entrée par le local commercial</p>		<p>Cons./Modif Cons./Modif Cons./Modif</p>
	<p>FACADE Enduit avec badigeon ocre jaune Décor de tables au 2ième étage en enduit gratté Baies homogènes au 1er étage : portes fenêtres s'ouvrant sur balcons en béton à encorbellement, barreaudage métallique géométrique, volets bois repliables en tableau, vantaux à carreaux irréguliers tramés - fenêtres dans le même esprit. Vantaux métalliques aux fenêtres du 2ième étage Volets roulants au 2ième étage Baies commerciales hétérogènes Porte de garage en métal plein à enroulement</p>	<p>Majeur Majeur Majeur Sans Sans Sans Sans</p>	<p>A conserver A conserver A conserver A modifier A modifier A modifier A modifier</p>
	<p>COUVERTURE Tuile canal Chevrons et volige débordants Gouttière et descente E.P. en zinc</p>	<p>Majeur Majeur</p>	<p>A conserver A conserver A conserver</p>

GENERALITES / INTERVENTIONS PRINCIPALES / ORIENTATIONS	
<p>Immeuble du milieu du XX^s. d'une typologie, initialement à R+1 (décor de tables limité à la partie haute du premier étage, typologie des baies différente). Il est donc possible de modifier l'aspect du dernier niveau.</p> <p>Modifier les baies commerciales et celle du garage.</p> <p>Identifier une porte d'entrée à l'immeuble indépendante de la baie commerciale.</p>

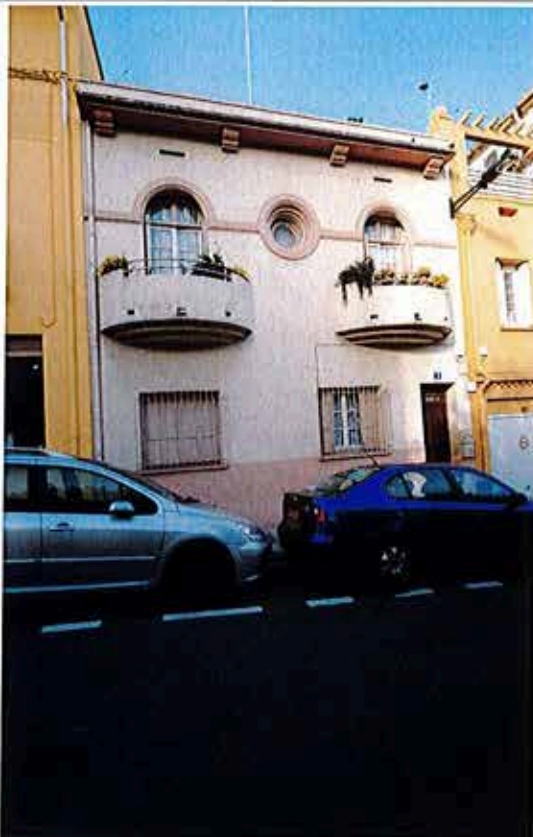
Rue Boher

R+1
Logement
Porte d'entrée latérale

Ordonnée avec oculus marquant l'axe
Enduit avec badigeon gris clair rehaussé en linteaux de baies aux étages
Bandeau mouluré à l'étage surlignant les baies plein-cintre
Balcons maçonnés arrondis sur encorbellement béton
Doubls main courantes cylindriques en acier sur appuis des balcons
Volets bois à panneaux repliables en tableau
Vantail de porte d'entrée en bois
Grilles de protection des baies à RdC

Tuile canal
Corniche en béton sur consoles
Descente E.P. en zinc

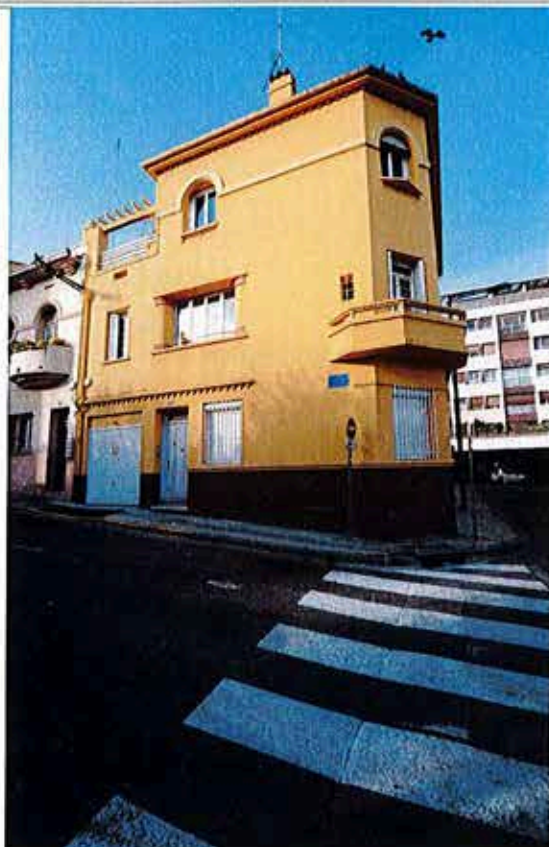
Angle rue Boher/place des Mathouets

R+2 avec terrasse
Petite cour d'angle à l'arrière
Garage à RdC

Ordonnée, avec typologie de baies différentes à chaque niveau
Enduit avec badigeon ocre jaune, soubassement en saillie ocre brun
Bandeau de façade au 2^{ème} étage surlignant les arcs des baies.
Balcon d'angle maçonné au 1^{er} étage
Tableau des baies oblongues arrondis au 1^{er} étage
Menuiseries dans l'esprit stylistique au 1^{er} étage
Menuiseries à grand jour au 2^{ème} étage
Appuis des baies du 2^{ème} étage décorés
Décor de pergola devant terrasse au 2^{ème} étage
Décor de mini-arcatures en façade rue Boher, à RdC et sous corniche
Volets bois en tableau au 1^{er} étage
Volets roulants devant baies du RdC avec coffre extérieur
Volets roulants au 2^{ème} étage
Portes d'entrée et de garage rue Boher
Grilles de protection des baies à RdC

Tuile canal
Corniche béton portant un chéneau
Gouttière et descente E.P. en zinc

Immeuble extérieurement homogène mais totalement dépouillé de son décor originel à l'intérieur, à l'exception de la cage d'escalier.
Quelques interventions sont à opérer sur certaines menuiseries.

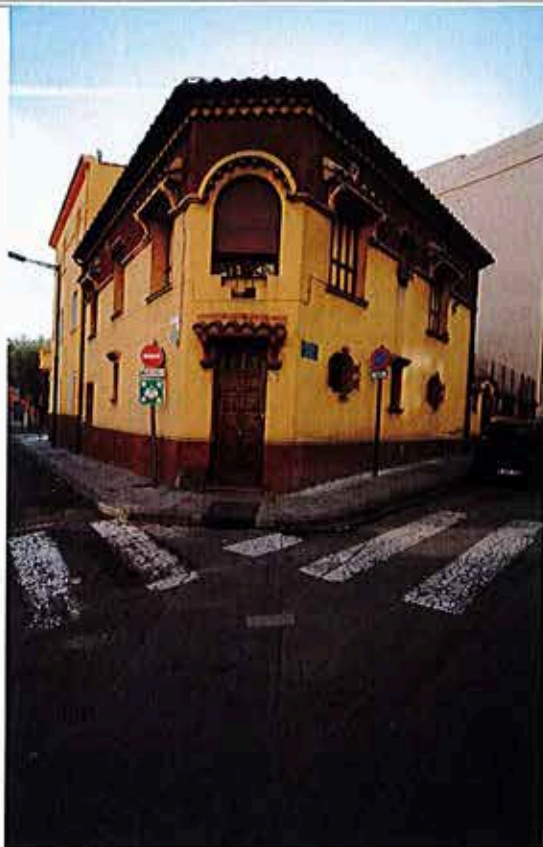
Angle rue des Jotglars/place des Mathouets

BATIMENT
 R+1, à usage de logement
 Jardin côté Est
 Présence d'une construction inopportune dans le jardin.
 Entrée sur l'angle

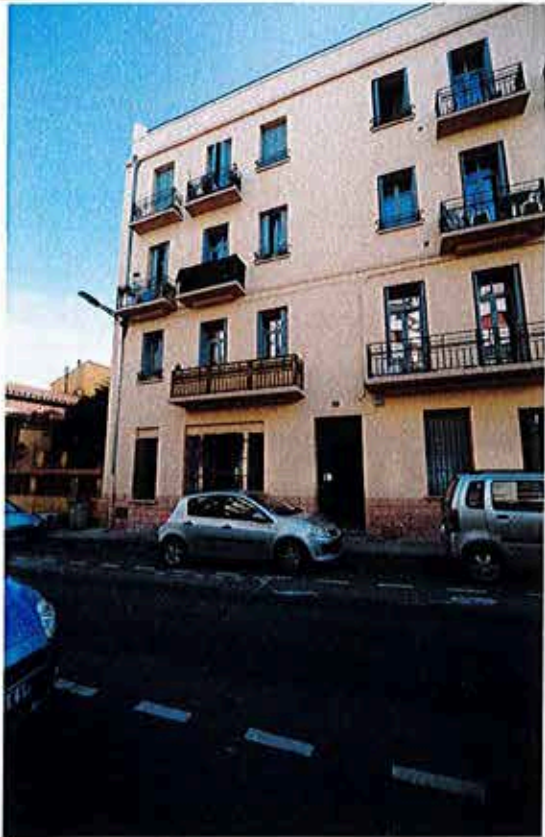
<p>Rue des Jotglars</p>	<p>BATIMENT</p> <p>R+3</p> <p>Logements</p> <p>Entrée centrale</p>	Majeur	<p>A conserver</p> <p>A conserver</p> <p>A conserver</p>
	<p>FACADES</p> <p>Ordonnées et homogènes</p> <p>Enduite avec badigeon ocre-jaune</p> <p>Placage de pierres assisées à RdC</p> <p>Portes-fenêtres s'ouvrant sur balcons filants béton sur encorbellements</p> <p>Garde corps acier à barreaudage vertical et lisses horizontales</p> <p>Vantaux bois à grands careaux et volets bois repliables en tableaux</p> <p>Fenêtres dans la même typologie que celle des portes-fenêtres</p> <p>Porte d'entrée métal et verre</p>	<p>Majeur</p> <p>Majeur</p>	<p>A conserver</p> <p>A restaurer</p> <p>A conserver</p> <p>A conserver</p> <p>A conserver</p> <p>A conserver</p> <p>A conserver</p> <p>A conserver</p>
	<p>COUVERTURE</p> <p>Tuile canal avec avant-toit avec mur bahut d'attique et chéneau</p> <p>Descente E.P. en zinc</p>	Majeur	<p>A conserver</p> <p>A conserver</p>

<p>Porte d'entrée et escalier</p>	<p>PARTIES COMMUNES</p> <p>Sols en carreaux de ciment</p> <p>Escalier avec marches pleines en granito, rampe métallique, départ de rampe en fonte moulée</p>	<p>Majeur</p> <p>Majeur</p>	<p>A conserver</p> <p>A conserver</p>
	<p>PARTIES PRIVATIVES</p> <p>Aucun élément patrimonial visible</p>		
<p>CLOTURE - ESPACES LIBRES - DIVERS</p>

GENERALITES / INTERVENTIONS PRINCIPALES / ORIENTATIONS
<p>Immeuble de la première moitié du XX^{s.}, de typologie homogène.</p> <p>A l'intérieur, restituer la main courante et une sphère couronnant le départ de rampe.</p> <p>Un réaménagement intérieur récent semble avoir effacé toute trace de disposition originelle.</p>

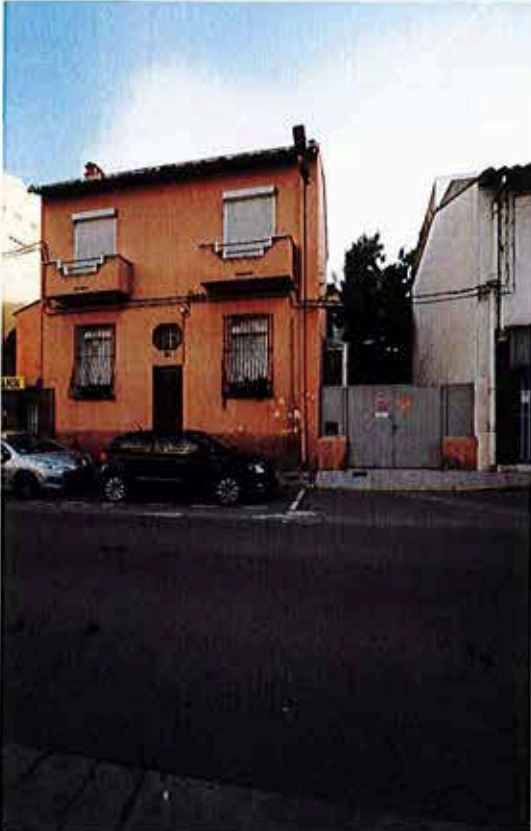
<p>Rue des Jotglars</p>	BATIMENT R+1 Logement à RdC et étage Jardin	Majeur	A conserver
	FACADES Ordonnées Enduite avec badigeon ocre orangé Baies avec menuiseries et protections métalliques homogènes Volets roulants à enroulement extérieur en aluminium blanc	Majeur Majeur Sans	Cons./Modif A restaurer A conserver A modifier
	COUVERTURE Tuile canal avec avant-toit sur volige et chevrons chantournés Gouttière et descente E.P. en zinc	Majeur Majeur	A conserver A conserver

PARTIES COMMUNES			
  <p>Escalier avec départ de rampe</p>	PARTIES PRIVATIVES Escalier avec rampe sur mur d'échiffre, départ de rampe avec balustrade en bois, barreaux tournés et main courante en bois. Marches pleines en granito, marche de départ en volute Menuiseries des portes de communication homogènes Distribution d'origine inchangée Carreaux de ciment en quadrichromie et terrazzo	Majeur Majeur Majeur Majeur	A conserver A conserver A conserver A conserver
	CLOTURE - ESPACES LIBRES - DIVERS Véranda sur jardin en aluminium Portail d'entrée métallique	Sans Sans	A modifier A modifier

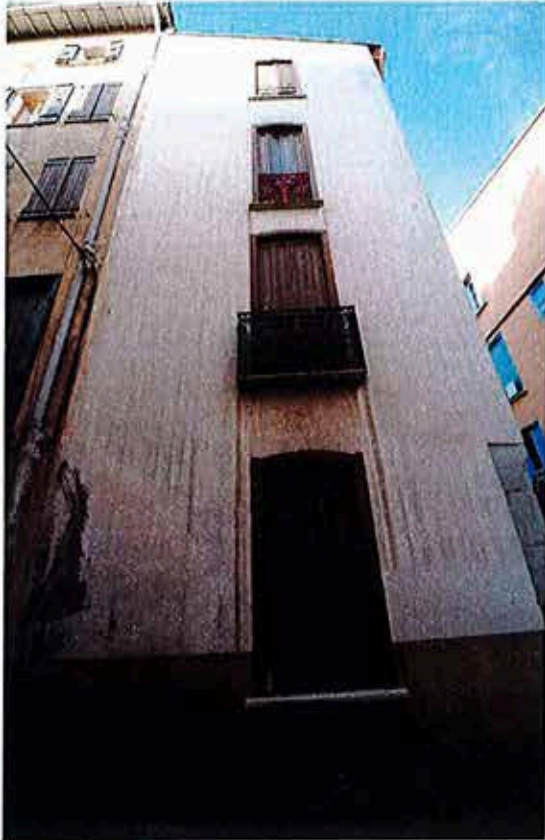
<p>Rue Dagobert</p>	<p>BATIMENT Figure au cadastre napoléonien Parcelle bâtie en 1691 R+3 Entrée latérale rue du Four Saint-François Logements aux étages Garage à RdC</p>		<p>A conserver A conserver A conserver Cons./Modif</p>
	<p>FACADES Ordonnement à une travée pour chaque façade Enduit avec badigeon clair Baies avec chambranles bois, volets bois repliables Volets bois repliables en tableaux Balcons (ét.1) et appuis en pierre moulurée Garde-corps fonte sur balcons et en tableaux Vantaux bois à grands carreaux XIX^s. Porte de garage (vantaux)</p>	<p>Majeur Majeur Majeur Majeur Majeur Majeur Majeur</p>	<p>A conserver A restaurer A conserver A restaurer A conserver A conserver A restaurer Cons./Modif.</p>
	<p>COUVERTURE Tuile canal Chevrons en débord Gouttière et descente E.P. en zinc</p>		<p>A conserver A conserver A restaurer</p>

<p>Rue du Four Saint-François</p>	<p>PARTIES COMMUNES Entrée avec carreaux de ciment décorés Cage d'escalier avec faux appareil en soubassement Escalier balancé avec marches pierre et rampe à barreaux fonte sur limon Verrière</p>		<p>A conserver A restaurer A restaurer A conserver</p>
	<p>PARTIES PRIVATIVES Décor partiel XIX^s. (orniches, rosaces) Sols en carreaux de ciment décorés</p>	<p>Majeur Majeur</p>	<p>A conserver A conserver</p>
	<p>CLOTURE - ESPACES LIBRES - DIVERS</p>

GENERALITES / INTERVENTIONS PRINCIPALES / ORIENTATIONS
Investigations nécessaires pour révéler les probables vestiges XIX ^s . actuellement cachés. Reprendre la baie du RdeC rue du Four Saint François et proposer un matériau et une typologie en harmonie avec le style de l'immeuble.

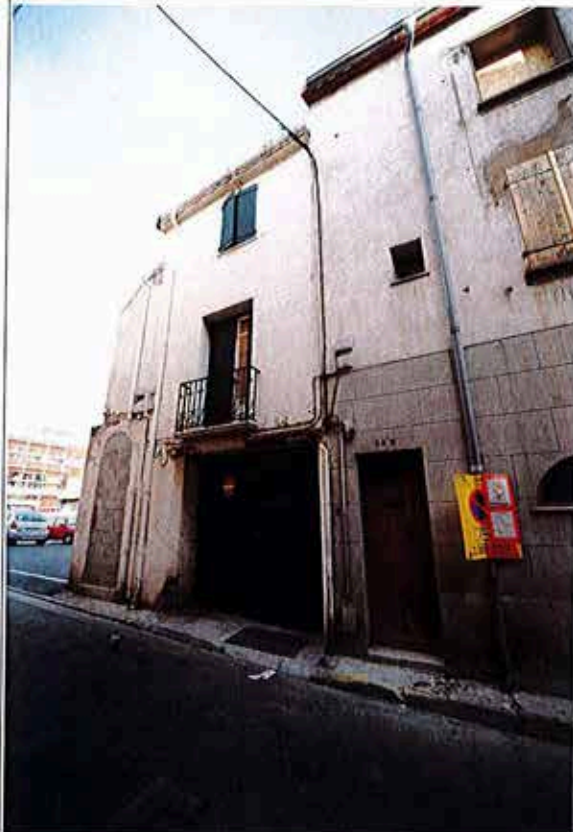
BATIMENT <i>Figure en partie au cadastre napoléonien</i> <i>Parcelle bâtie en 1691</i> <i>R+2</i> <i>Logements</i> <i>Entrée par garage</i>		A conserver A conserver A modifier
---	---	--	---

FACADE SUR COUR <i>Baies non ordonnancées</i> <i>Enduits décrouvés</i> <i>Baies couvertes en arcs en cayrous (typologie variable et imprécise)</i> <i>Fenêtres avec volets bois repliables en tableaux</i> <i>Vantaux en bois récents à grand jour</i> <i>Passerelle béton de communication avec la partie rajoutée dans la cour</i> <i>Porte d'entrée XIX^s. avec imposte vitrée protégée par une grille</i> <i>Baies aménagées dans les arcatures</i>	Sans Sans Majeur Sans	A restituer A restaurer Cons./Modif A modifier A supprimer A restaurer A modifier
---	--	--------------------------------	--

COUVERTURE <i>Tuile canal et métal</i> <i>Débord de chevrons</i> <i>Gouttière et descentes E.P. en zinc</i>		Cons./Modif A conserver A conserver
---	---	--	--

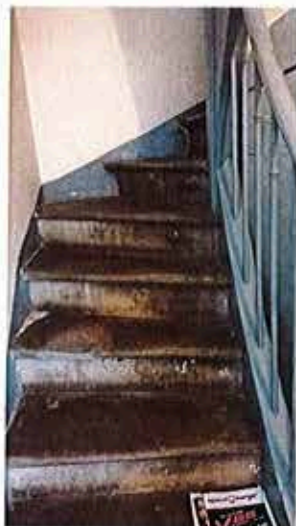
Détail parties communes

Escalier balancé en pierre, 1ere marche en volute, rampe débillardée sur limon bois

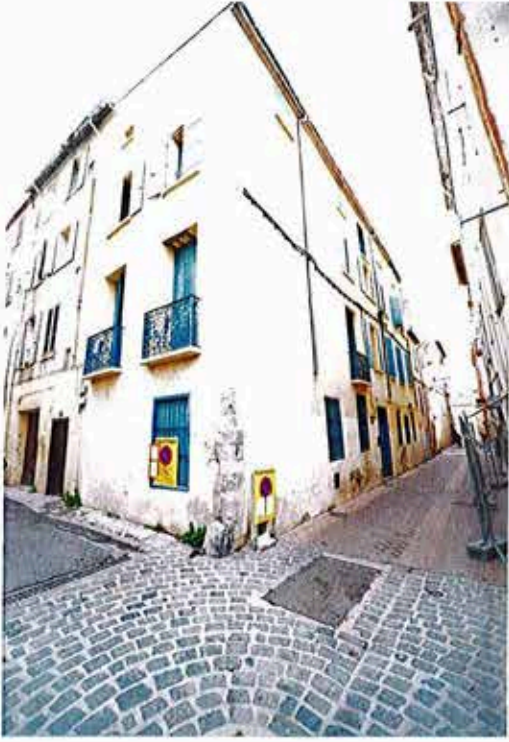
BATIMENT Totalemnt bâti en 1691, figure au cadastre napoléonien Porte d'entrée centrale côté rue de l'Hôpital attenante à des baies Logements vacants	-	A conserver
	FACADE Façades R+3, ordonnancement partiel Enduit et appui des baies en ciment Pierre d'angle avec trompe datée et chasse-roue	- - Majeur	A conserver A modifier A conserver
	Rue de l'Hôpital Façade R+3, ordonnancée sur 6 travées Rdc porte d'entrée bois et peinte, menuiserie à panneaux, imposte vitrée et barreaux baies avec encadrement bois et grilles en fonte, volets bois repliables en tableau	- - Majeur	- - A conserver
	R+1, R+2 et R+3 menuiserie bois et fenêtres grands carreaux avec feuillure R+3 contrevents extérieurs bois repliables en tableau Chéneau en terre cuite vernissée (tortugade) Descente E.P. en zinc partielle	Majeur Majeur Majeur Majeur	A restaurer A conserver A conserver A modifier

Rue François Arago Façade R+3, ordonnancement partiel R+1 contrevents extérieurs bois repliables en tableau Garde-corps ferronnerie ouvragée en fonte motifs floraux R+2 volet feuillure et menuiserie bois à grand jour	- Majeur Majeur -	A modifier A restaurer A conserver A conserver
	COUVERTURE Tuile de type canal Terre cuite à deux rangées portant la tortugade vernissée (rue François Arago)	Majeur Majeur	A conserver A conserver

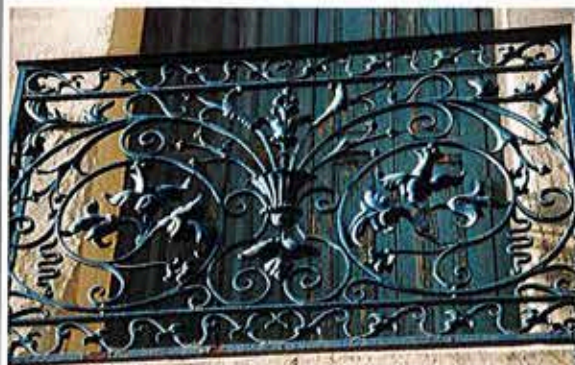
Garde-corps ferronnerie début XIXe s.

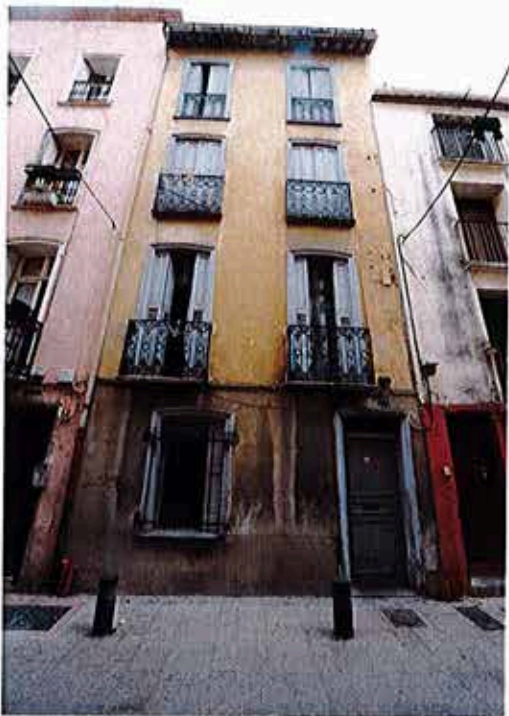
BATIMENT <i>Totalement bâti en 1691, figure au cadastre napoléonien</i> <i>Porte d'entrée latérale attenante à 1 baie</i> <i>Immeuble vacant</i>	-	A conserver
--	--	---	--------------------

FACADE <i>Façade en R+3 ordonnancée sur 2 travées</i>	Majeur	A conserver
	<i>Baies chambranles bois cintrés à crossettes, imposte vitrée</i>	Majeur	A conserver
	<i>contrevents extérieurs bois repliables en tableau</i>		
	<i>Rdc avec porte d'entrée bois latérale, menuiserie à panneaux, et encadrement mouluré peint</i>	mineur	A restaurer
	<i>Baie latérale encadrement mouluré bois peint, contrevents en bois repliables en tableau, barreaux ouvragés en fonte au rdc</i>	Majeur	A modifier
	<i>Soubassement rdc avec enduit de ciment et faux appareil</i>	-	A modifier
	<i>Enduit badigeonné jaune à partir du R+1</i>	-	A modifier
	<i>R+1 et R+2 balcons ponctuels ouvragés en fonte sur appuis en pierre moulurée</i>	Majeur	A conserver
	<i>Balconnet R+3 ouvragés en fonte sur appuis en pierre (typologie XXe s)</i>	Majeur	A conserver
		Majeur	A conserver

COUVERTURE <i>Toiture en tuile canal</i>	Majeur	A conserver
	<i>Débord de toit chevrons bois</i>	Majeur	A restaurer

ILOT	N°	CADASTRE	AK 133	INTERVENTION	
AK	23	ZONAGE	Usb1	Oui	
		LEGENDE	5 bis		
Adresse:			39, rue de la Lanterne		Investigation / Travaux
GENERALITES / INTERVENTIONS PRINCIPALES / ORIENTATIONS					
<p><i>La façade participe à une séquence architecturale homogène de la rue de la Lanterne. Conservation-restauration des encadrements bois, traitement de la menuiserie du rdc. Des améliorations peuvent être apportées au niveau de la façade pour répondre aux problèmes de remontées par capillarité.</i></p>

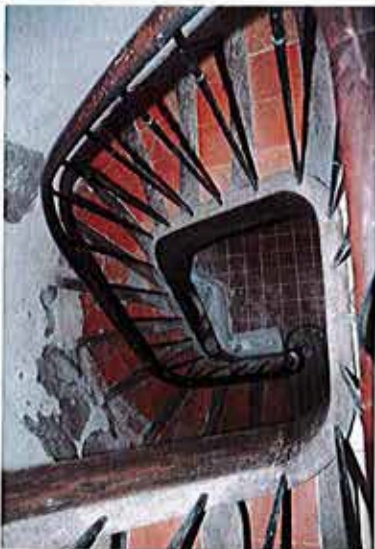
PARTIES COMMUNES <i>Escalier balancé à volée droite, à jour central, sur rampe bois débarrassée sur limon bois et en milieu de parcelle, à nez de marche en bois et giron en terre cuite</i>	Majeur	A restaurer
	<i>Puit de jour intérieur</i>	Majeur	A conserver

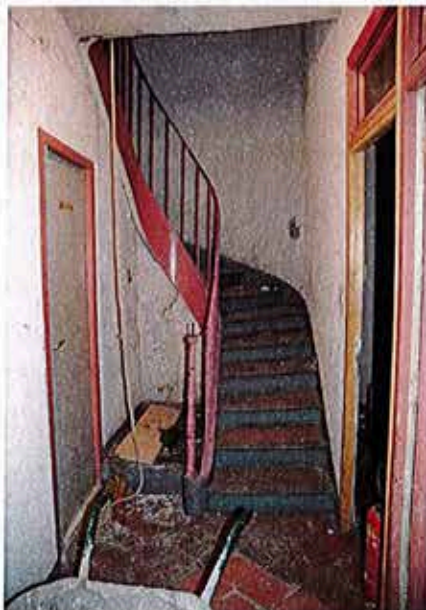
Escalier balancé étages (travaux récents)

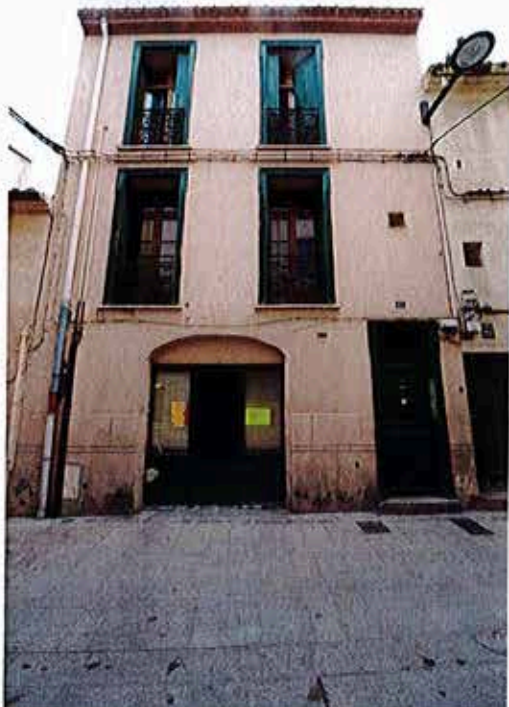
<p>Rue de la Lanterne</p>	BATIMENT Totalemment bâti en 1691, figure au cadastre napoléonien Porte piétonne latérale attenante à un ancien magasin/local Un seul logement, propriétaire occupant	Sans mineur	A modifier A conserver
	FACADE Façade en R+2 ordonnancée sur 3 travées, homogène Rdc porte d'entrée bois et peinte, menuiserie à panneaux récente, encadrement mouluré peint Baie centrale du rdc, arc en anse de panier et devanture commerciale métal, vitrée au 2/3 et allège (1/3) Enduit en soubassement en faux joints Baies étages chambrées bois droits à crossettes et balconnets ouvragés	Majeur mineur	A conserver A restaurer A modifier A modifier A conserver
	COUVERTURE Toiture en tuile canal Tortugade et corniche moulurée en terre cuite avec décor d'oves Descente E.P. en zinc	Majeur	A conserver A conserver

ILOT	N°	CADASTRE	AK 140	INTERVENTION	
AK	23	ZONAGE	Usb1	Oui	
		LEGENDE	5 bis		
Adresse: 45, rue de la Lanterne			Investigation / Travaux		
GENERALITES / INTERVENTIONS PRINCIPALES / ORIENTATIONS					
L'ordonnement du bâti est cohérente et possède de bonnes proportions. Dans le cadre d'un futur projet un traitement du rdc pourra être proposé avec une reprise obligatoire des enduits en soubassement et la conservation du faux appareil, permettant ainsi de souligner la devanture commerciale présente.					
CARACTERISTIQUE DE LA PARCELLE					
Date de visite: 16 juin 2015					
Nature bâtiment: Maison de ville					
REF Style: Bâti XIXe s. remanié XXe s.					
Nature ilot: Hétérogène					
Typologie bâti: En bande					
Emprise: Totale avec terrasse					
Position bâti: Aligné sur rue

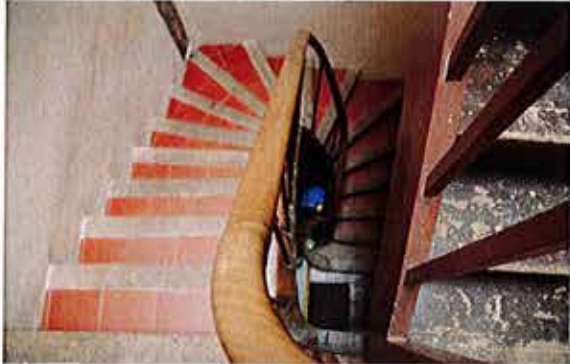
<p>Escalier tournant suspendu XIXe siècle.</p>	PARTIES COMMUNES Escalier tournant sur rampe en bois débillardée sur limon bois à volée gauche, première marche en volute, giron carreaux de Lançon terre cuite et nez de marche en bois Sol en carreaux de ciment à motif géométrique dans le hall d'entrée	Majeur	A restaurer A conserver

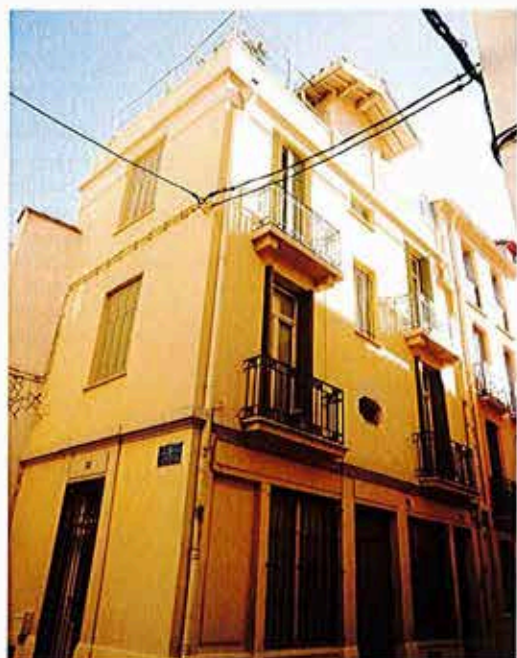
Angle des rues

BATIMENT			
Totalement bâti en 1691, figure au au cadastre napoléonien sans retrait de la façade sur rue de la Lanterne			
Bâtiment complexe formant l'angle des rues Luc Dagobert et de la Lanterne	Majeur	A conserver

FACADES			
Façade R+2, ordonnancement	Majeur	A conserver	
Baies R+1 et R+2 contrevents extérieurs repliables en bois et balcons ponctuels ferronneries ouvragées	Majeur	A conserver	
Frise décorative au dernier niveau	Majeur	A conserver	
Enduit badigeonné jaune	Majeur	A conserver

Rue Luc Dagobert			
Rdc porte d'entrée latérale bois et peinte avec pseudo entablement	mineur	A conserver	
Porte condamnée centrale avec baies latérales à volets roulants et grilles	-	A modifier	
R+1 appuis balcons en pierre moulurée et oculus central avec décoration florale en méplat	Majeur	A conserver	
Fenêtres R+1 et R+2 PVC à grand jour, imposte vitrée	-	A modifier	
R+2 appuis balcons en pierre moulurée sur consoles	Majeur	A conserver	
Baie centrale R+2 avec fenêtre PVC à grand jour et grilles	-	A modifier	
Baie intermédiaire au dernier niveau avec grilles	-	A modifier	
Rue de la Lanterne			
Façade en R+2 ordonnancée sur 1 travée, homogène	-	A conserver	
Rdc porte centrale bois et peinte avec pseudo entablement et grilles	mineur	A modifier	
Baies R+1 et R+2 fenêtres avec feuillure et appuis pierre plote	-	A conserver

COUVERTURE			
Toiture en tuile canal ponctuelle dans l'axe et toiture terrasse accessible	Majeur	A conserver	
Chevrons bois badigeonnés sur toiture deux versants à pignon	Majeur	A conserver	
Gouttières et descentes E.P. en zinc	-	A conserver

GENERALITES / INTERVENTIONS PRINCIPALES / ORIENTATIONS
<p>Typologie de la maison de ville du début du XXe s, avec une volumétrie importante. La façade sur la rue de la Lanterne est à harmoniser par rapport aux bâtis attenants. Traitement de la façade au rdc et remplacement des fenêtres des étages PVC en bois à effectuer.</p>

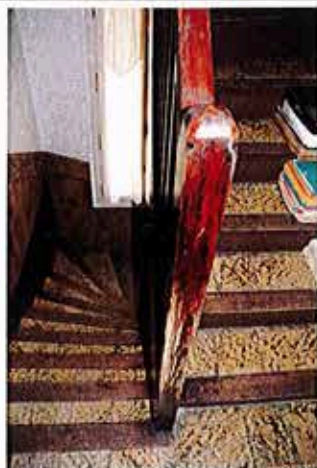
Escalier tournant 1/2ième étage.

PARTIES COMMUNES			
Escalier tournant sur rampe à barreaudage de fonte sur limon bois, girons granito entre le rdc et le 1er étage	mineur	A conserver	
Escalier tournant sur rampe en bois, à nez de marche en bois et giron en carreaux de ciment entre le 1er et le 2ième étage			
Soubassement de l'escalier en faïence entre le rdc et le 1er étage, en marbre à décor floral entre le 1er et le 2ième étage	Majeur	A conserver	
Sol en carreaux de ciment à motif géométrique au rdc	Majeur	A conserver

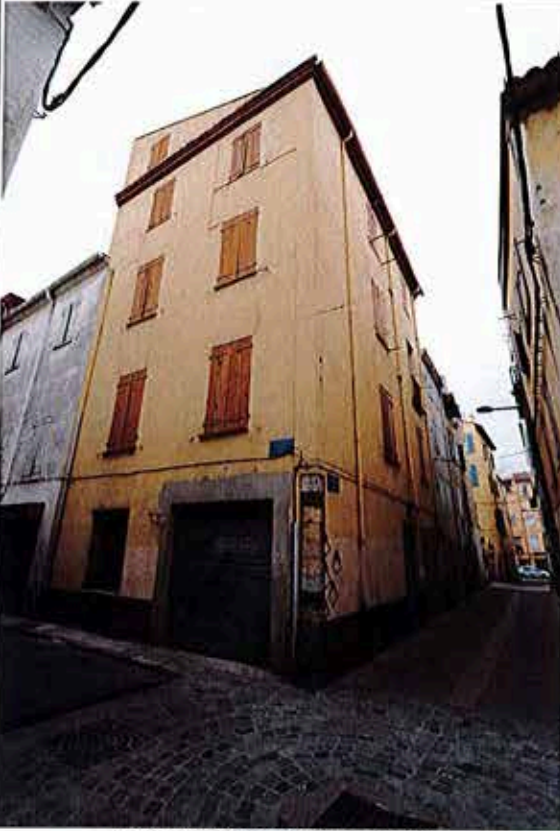
<p>Angle rues Arago & Pierre Trouée</p>	BATIMENT Emprise bâtie figurant dans l'Atlas de 1691 Figure au cadastre napoléonien R+2 (Pierre Trouée) et R+3 partiel (Arago) Logements Entrée latérale rue Pierre Trouée Entrée de garage sur rue Arago Angle arrondi en brèche orientale avec pierre taillée en trompe (1728)		Cons./Modif. A conserver A conserver Cons./Modif. A conserver
	FACADES Ordonnancée à deux travées Enduit chaux avec badigeon ocre jaune Soubassement enduit tyrolien Vantail métallique de la porte d'entrée Vantail bois vitré et grille de protection Baies des étages Fenêtres avec tableaux feuillurés pour contrevents bois, vantaux bois Fenêtre RdC avec grille Porte de garage avec rideau métallique		A conserver Moyen A restaurer Sans A modifier Sans A modifier Sans A modifier Majeur A conserver Moyen A conserver Sans A modifier Sans A modifier

COUVERTURE Tuile canal Tortugade sur 2 rangs de cayrous et descentes E.P. zinc

ILOT	N°	CADASTRE	110	INTERVENTION	
AK	24	ZONAGE	Usb1	Oui	
		LEGENDE	5 bis		
Adresse:			2, rue Pierre Trouée		Investigation / Dossier
GENERALITES / INTERVENTIONS PRINCIPALES / ORIENTATIONS					
Cet immeuble constamment fermé n'a pu être visité intérieurement.					
Il faudra procéder à des investigations avant travaux, afin de repérer et étudier les éventuels éléments patrimoniaux devant être conservés et mis en valeur.					
Modifier les portes d'entrée et de garage.					
Modifier le pignon au-dessus de la corniche rue Arago

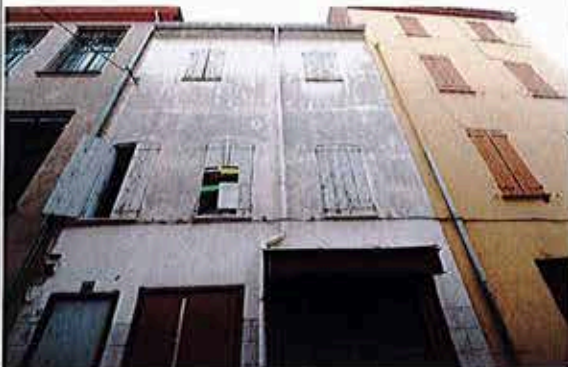
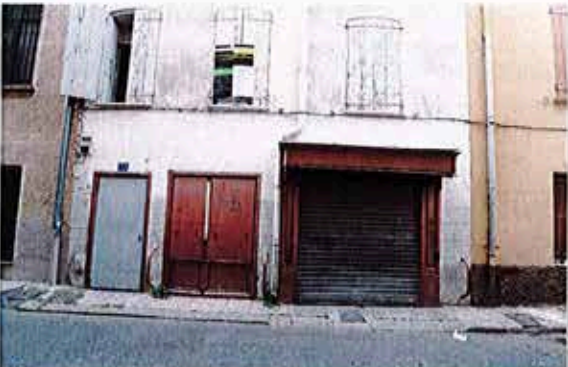
BATIMENT Emprise bâtie figurant dans l'Atlas de 1691 Figure partiellement(bâti) au cadastre napoléonien R+2 Logement Entrée latérale Ancien commerce à RdC		A conserver A conserver A conserver Cons./Modif.
	FACADES Non ardonnancée Enduit chaux avec badigeon gris clair, faux appareil en soubassement Vantail métallique de la porte d'entrée Devanture commerciale bois Porte à deux vantaux bois (probablement de l'ancien commerce) Porte d'entrée avec vantail métallique Fenêtres aux étages couvertes en arcs segmentaires Tableaux feuillurés pour contrevents bois à lames verticales	Moyen Sans Majeur Majeur Sans Moyen Moyen	Cons./Modif. A restaurer A modifier A restaurer A modifier Cons./Modif. A restaurer

<p style="text-align: center;">Façade</p>	COUVERTURE Tuile canal Corniche à 2 rangs de cayrous, gouttière et descentes E.P. zinc	Moyen	A conserver A restaurer

Cet immeuble (fermé) n'a pu être visité.
 Les éléments correspondant à l'ancien commerce devraient être conservés dans la mesure du possible.
 Il faudra procéder à des investigations avant travaux, afin de repérer et étudier les éventuels éléments patrimoniaux devant être conservés et mis en valeur.
 Un alignement de baies peut être réalisé au deuxième étage pour un meilleur éclairage des pièces habitables.
 Modifier le vantail de la porte d'entrée.

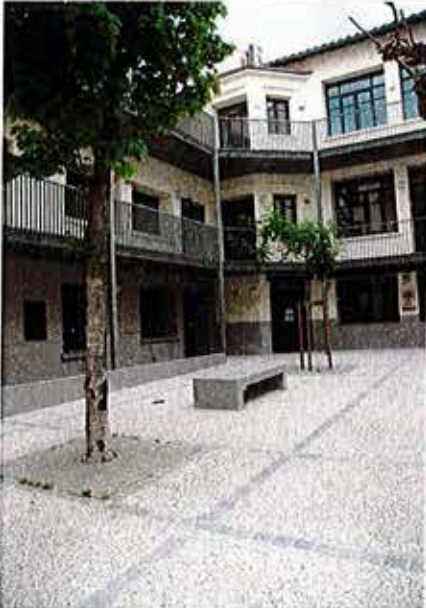
<p>Façade sur cour</p>	INTERIEUR Aucun élément patrimonial apparent		
	CLOTURE - ESPACES LIBRES - DIVERS Espace très minéralisé partiellement planté		A requalifier

ILOT	N°	CADASTRE	114	INTERVENTION	
AK	24	ZONAGE	Usb1	Oui	
		LEGENDE	5 bis		
Adresse:			25, rue de la Lanterne		Investigation / Travaux
GENERALITES / INTERVENTIONS PRINCIPALES / ORIENTATIONS					
Immeuble du XIX ^{s.} requalifié dans la première moitié du XX ^{s.} pour un usage administratif. L'enduit de la façade rue Arago doit être refait, à la chaux et d'aspect lisse, avec badigeon.

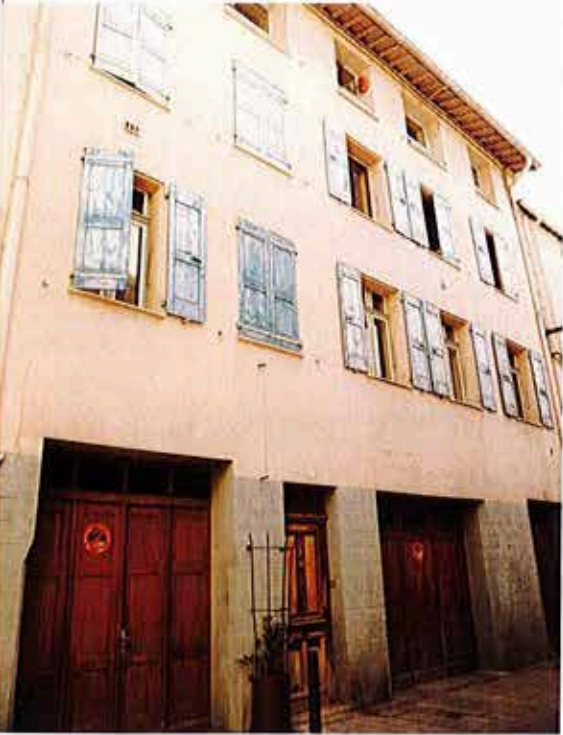
BATIMENT Emprise bâtie figurant dans l'Atlas de 1691 Figure au cadastre napoléonien R+3 Entrée primitive au tiers de la façade Entrée moderne latérale		A conserver A conserver A modifier
	FACADE SUR RUE DE LA LANTERNE Ordonnancée Enduit badigeonné ocre rosé, niveau RdC gris bleu avec faux appareil Fenêtres étages 1 et 2 Tableaux feuillurés pour contrevents bois à panneaux Vantaux bois grand jour - traverse d'imposte Etage 3 Vantaux basculants en bois Porte d'entrée primitive en bois grand cadre, imposte vitrée Porte de garage bois à vantaux à panneaux repliables Porte de garage bois à vantaux à lames verticales repliables Porte d'entrée récente	Majeur Moyen Moyen Moyen Majeur Moyen Moyen Sans	A conserver A restaurer A restaurer Cons./Modif. Cons./Modif. A restaurer Cons./Modif. Cons./Modif. A modifier
	FACADE SUR COUR MAIRIE Pignon enduit d' façade sur rue Fenêtres récentes banales	Moyen Sans	A restaurer Cons./Modif.

COUVERTURE Tuile canal sur volige et chevrons chantournés Gouttière et descentes E.P. zinc		A conserver A conserver

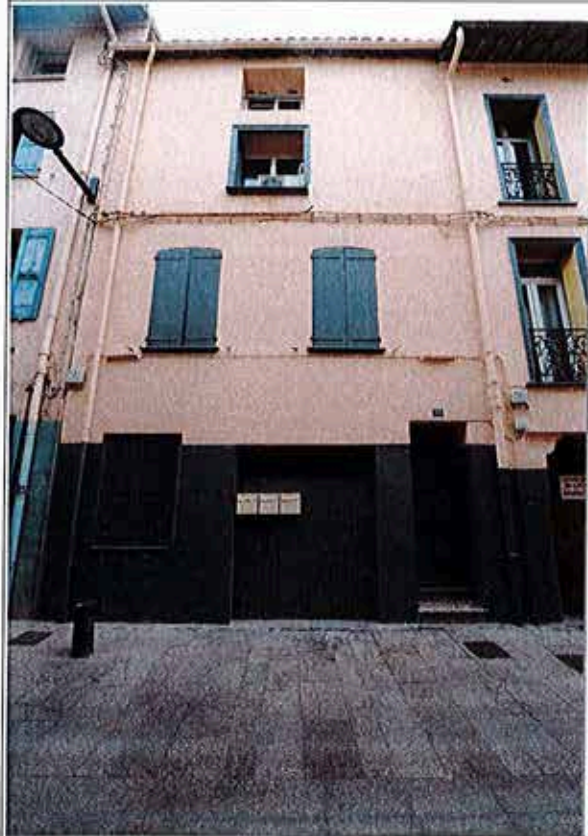
BATIMENT Emprise bâtie figurant dans l'Atlas de 1691 Issue du dédoublement de la parcelle 1148 du cadastre napoléonien R+3 Deux logements dont un en duplex (2 ^{ème} et 3 ^{ème} étages) Entrée latérale		A conserver A modifier
	FACADE Enduit badigeonné ocre rosé, niveau RdC gris bleu avec faux appareil Fenêtres étages 1 Fenêtres étages 1 et 2 couvertes en arcs segmentaires Tableaux feuillurés pour contrevents bois à panneaux Vantaux non vus Climatiseur sur appui Fenêtre étage 2 à linteau droit Chambranle bois mouluré Vantaux aluminium blanc Fenêtre étage 3 Id. fenêtre inférieure, sans chambranle Porte d'entrée avec vantail bois à panneaux grand cadre, imposte vitrée Baies de remise RdC (porte et fenêtre)	Majeur Majeur Moyen Sans Moyen Moyen Moyen Majeur Sans	A conserver A restaurer A restaurer A supprimer A conserver Cons./Modif. Cons./Modif. A conserver Cons./Modif.

COUVERTURE Tuile canal sur volige et chevrons Gouttière et descentes E.P. zinc		A conserver A conserver

Le premier étage n'a pu être visité.
 Maison de ville de volumétrie à l'échelle du quartier) avec aujourd'hui 2 logements (pour 3 boîtes à lettres), sans ordonnancement.
 Les baies des étages 2 et 3 peuvent être modifiées ou remplacées par des ouvertures alignées sur celles du premier étage.
 Le dernier niveau pourrait être traité dans une typologie contemporaine.
 Supprimer le climatiseur en façade.

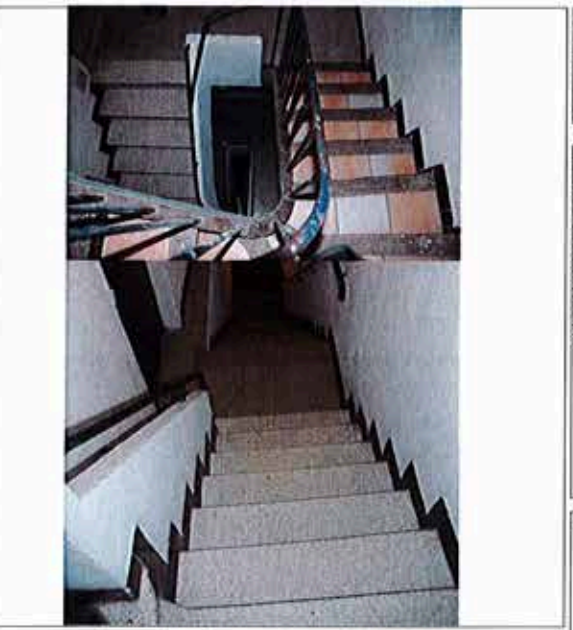
Escaliers: droit étage 1 & 2 et balancé étage 3

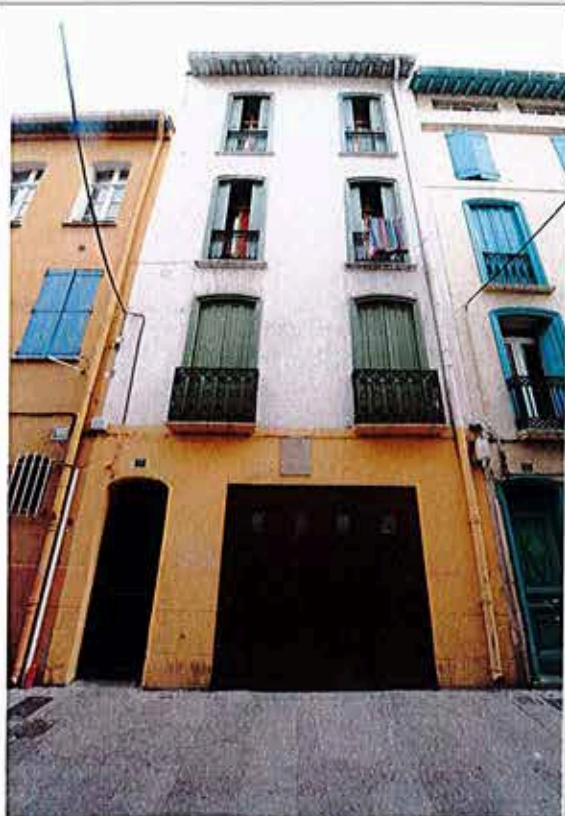
15 Rue de la Lanterne

BATIMENT Figure à l'atlas du Roy de 1691 cad. Napoléonien (N°1340 +parc attenant) R+3 sur rue de la Lanterne Entrée niveau sol rue Garage RDC Logements étages	Majeur	A conserver
--	--------	-------------

- Modifier les conditions de vie en donnant du jour à toutes les pièces habitables.
- Battants pleins à repositionner R+2
- Menuiseries PVC à remplacer par du bois

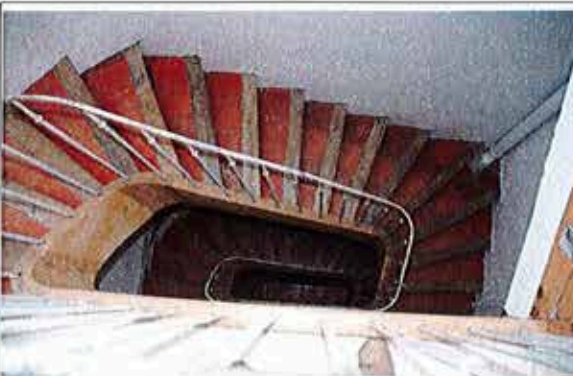
Escalier balancé avec jour
