VILLE DE PERPIGNAN

PLAN DE SAUVEGARDE ET DE MISE EN VALEUR

REVISION n°1

**Fiches Immeubles
ILOTS AK - AL - AS**

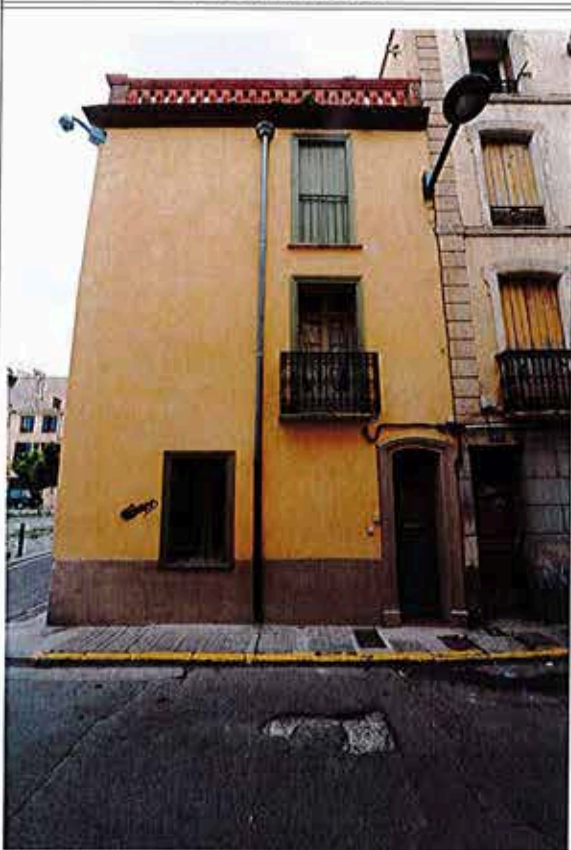
11 ter, rue François Arago

FACADE	INTERET	ORIENTATION
<p>FACADE <i>Ordonnancées et homogènes</i> Façade enduite, soubassement en saillie au mortier lisse Balconnets en fonte R+1 (sur les 2 faces) avec appuis en pierre moulurée Garde corps côté rue François Arago étg.2 Garde corps en fonte côté rue Cimetière Saint Mathieu R+2 Chambranles bois sur baies Volets bois repliables en tableau Menuiseries bois avec impostes fixes vitrées Porte d'entrée bois + chambrale maçonné mouluré</p>	<p>Majeur Majeur Sans Majeur Majeur Majeur Majeur</p>	<p>A conserver A conserver Cons./Restaurer A restituer A conserver A conserver A conserver A conserver</p>

COUVERTURE	INTERET	ORIENTATION
<p>COUVERTURE Toiture tuiles canal à pan coupé partielle avec terrasse Corniche en terre cuite moulurée Ballustrade en terre cuite Descentes EP en zinc</p>	<p>Majeur</p>	<p>A modifier A conserver A conserver Cons./Modif</p>

Immeuble dont le dernier niveau pourra être retravaillé, notamment la partie donnant sur la place Cativa, afin d'obtenir une homogénéité dans le traitement du dernier niveau.

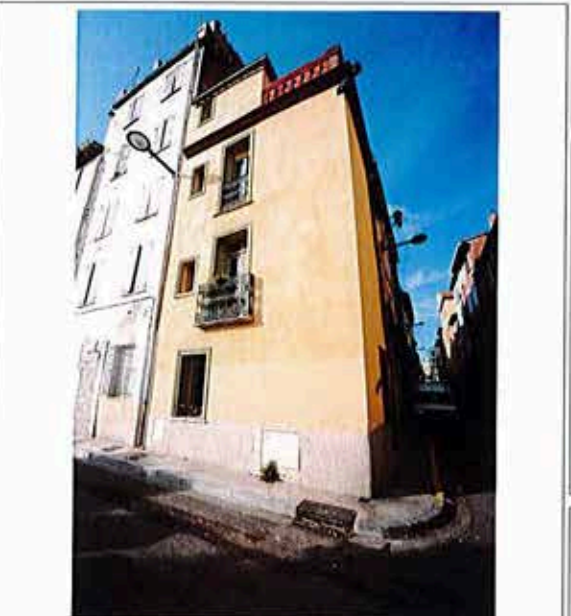
Rue du Cimetière Saint Mathieu

PARTIES COMMUNES	INTERET	ORIENTATION
<p>PARTIES COMMUNES Escalier en vis nez de marche bois, giron en terre cuite Garde corps bois étg 2 avec barreaudage bois de forme carrée</p>		<p>A conserver A conserver</p>

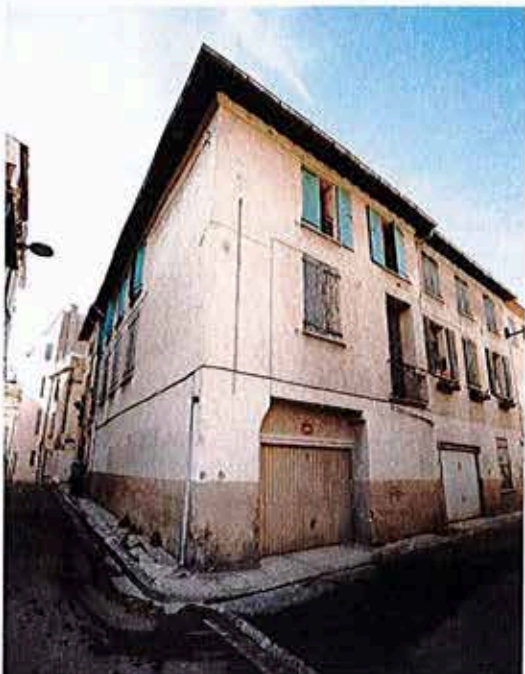
<p>BATIMENT</p> <p>Figure à l'atlas du Roy de 1691, et sur le cadastre Napoléonien</p> <p>R+2 ordonnancée sur 4 travées rue du Cimetière Saint-Mathieu</p> <p>R+2 ordonnancée sur 5 travées rue du Four Saint-François</p> <p>Porte d'entrée latérale sur rue du Cimetière Saint-Mathieu</p> <p>Corniche pierre moulurée</p>	Majeur	A conserver
	<p>Majeur</p>	A conserver	
	Majeur	A restaurer	
	<p>FACADE</p> <p>Rue du Cimetière Saint-Mathieu</p> <p>Rdc : Porte d'entrée avec imposte vitrée et ferronnerie, panneau bois décoré et encadrement avec clé mouluré à plinthe</p> <p>R+1 : Baies avec panneaux bois peints sur appuis pierre plate</p> <p>R+2 : Baies avec panneaux bois peints sur appuis pierre plate</p> <p>Descente E.P. en zinc</p>	Majeur	A restaurer
	<p>Majeur</p>	A restaurer	
	<p>Majeur</p>	A conserver	
	<p>Majeur</p>	A conserver	
	<p>Rue du Four Saint-François</p> <p>Rdc : Deux portes de garage et une baie attenante grillagée avec contrevents bois extérieurs</p> <p>R+1 : Baies à grand jour avec feuillure et panneaux bois, appuis pierre plate</p> <p>Baie avec contrevents extérieurs bois repliables en tableau et balcon ponctuel ouvragé en fonte</p> <p>R+2 : Baies avec panneaux bois peints sur appuis pierre plate</p> <p>Deux baies avec contrevents extérieurs bois repliables en tableau et balconnet ouvragé en fonte</p> <p>Descente E.P. en zinc</p>	mineur	A restaurer

<p>Majeur</p>	A restaurer	
	<p>Majeur</p>	A conserver	
	<p>Majeur</p>	A conserver	
	<p>Majeur</p>	A conserver	
	<p>COUVERTURE</p> <p>Débord de chevrons bois</p>	Majeur	A restaurer

GENERALITES / INTERVENTIONS PRINCIPALES / ORIENTATIONS
<p>L'ordonnancement vertical et horizontal est marqué.</p> <p>Les menuiseries sont à restaurer et les enduits du soubassement sont à retraiter.</p> <p>Supprimer les éléments parasites comme les bouches d'aération.</p> <p>Les interventions peuvent s'intégrer dans le cadre d'un projet qui intégrera de nouveaux percements sur la rue du Cimetière Saint-Mathieu afin de rendre l'ordonnancement plus homogène.</p>

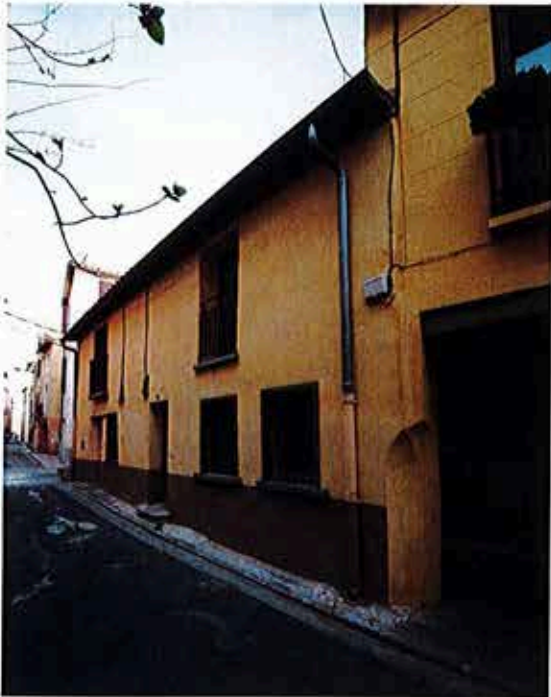
BATIMENT <i>Figure à l'atlas du Roy de 1691, et sur le cadastre Napoléonien</i> R+1 ordonnancée sur 5 travées rue du Puits des Chaînes R+1 ordonnancée sur 2 travées rue Pierre Trouée	Majeur Majeur	A conserver A conserver
	FACADE Rue du Puits des Chaînes Deux portes d'entrée avec baies latérales et un garage pour le 4 bis Rdc : Baies encadrement peint, panneaux bois et barreaux, appuis ciment R+1 : Baies avec contrevents extérieurs bois repliables en tableau avec feuillure, appuis ciment Balconnets ouvragés en fonte Xxe siècle Descente E.P. en zinc	Majeur mineur Majeur Majeur Majeur	A conserver A conserver A conserver A conserver A conserver
	Rue Pierre Trouée Porte d'entrée centrale R+1 : Baie avec contrevents extérieurs bois repliables en tableau avec feuillure, fenêtre à grand jour Petite baie avec contrevents extérieurs bois repliables en tableau, appui ciment Descente E.P. en zinc	mineur Majeur Majeur Majeur	A conserver A conserver A conserver A restaurer

COUVERTURE Débord de chevrons		Majeur	A conserver
4 bis et 4 ter rue du Puits des Chaînes

GENERALITES / INTERVENTIONS PRINCIPALES / ORIENTATIONS
Un traitement par surélévation du bâti pourra être envisagé afin de rendre l'ordonnancement plus homogène avec l'environnement existant. L'intérieur du bâti a fait l'objet d'un réaménagement.

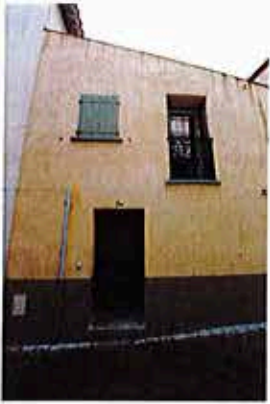
PARTIES COMMUNES Escalier droit giron en pierre (peint)		A conserver
	PARTIES PRIVATIVES Banalisées		Sans
	CLOTURE - ESPACES LIBRES - DIVERS		
5 bis rue Pierre Trouée

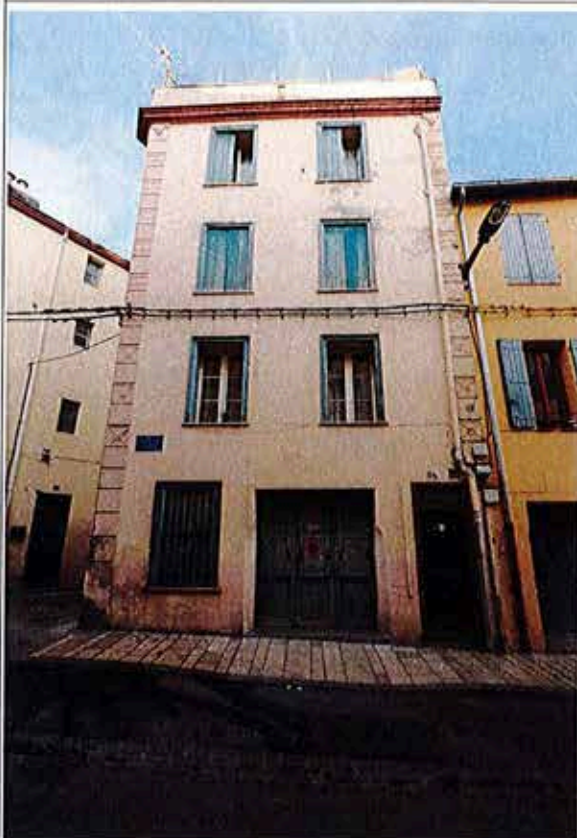
Rue Dugommier

FACADES

Ordonnement aux étages 1 et 2

Enduit avec badigeon ocre clair et ocre foncé en soubassement

Fenêtres avec contrevents bois à lames verticales en feuillure, imposte, vantaux bois à grands carreaux, appuis en ciment

Percements à RdC homogènes avec grande baie de remise et porte

d'entrée, couvertes en arc segmentaires, vantaux bois avec imposte

Grande baie au dernier niveau

Le dernier niveau peut être typologiquement modifié, ou même supprimé pour ramener l'égout à la hauteur de la parcelle 397.

Homogénéiser les baies des étages 1 & 2 (travée nord) avec les baies voisines en bois.

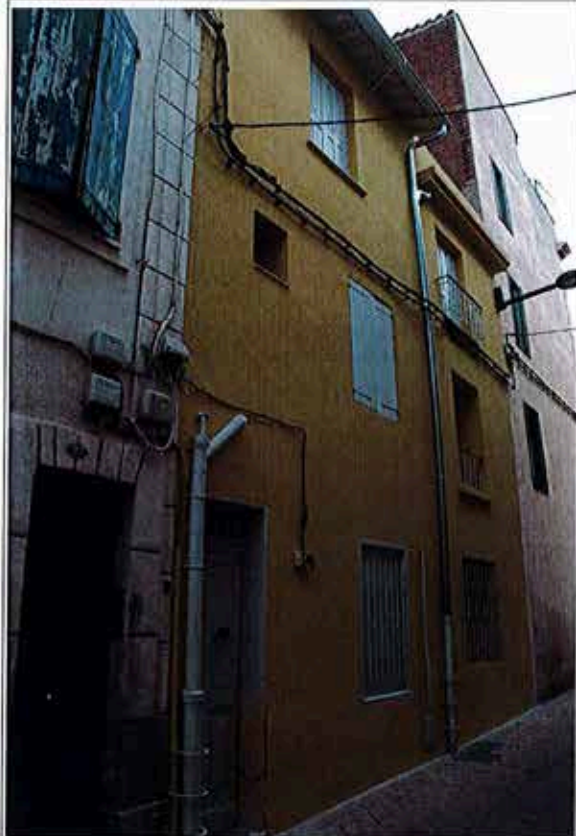
Rue de l'Hôpital

BATIMENT			
Regroupement de 2 parcelles figurant au cadastre napoléonien			
Parcelle non bâtie en 1691 (Atlas du Roy)			
R+2 avec terrasse partielle			
Un seul logement			
Entrée latérale			Cons./Modif A conserver A conserver

GENERALITES / INTERVENTIONS PRINCIPALES / ORIENTATIONS
<p>Immeuble sur la façade duquel on peut lire deux typologies différentes correspondant à deux anciennes parcelles jumelées.</p> <p>A l'intérieur : homogénéité des sols en carreaux de ciment et des vantaux de fenêtres du début XX^es.</p> <p>Des travaux récents ont effacé (s'il en restait), toute trace de décor ou éléments patrimoniaux significatifs en dehors des sols et des vantaux.</p> <p>Rétablir la couverture dans une forme traditionnelle adaptée ou modifier la terrasse dans une typologie contemporaine en harmonie avec l'environnement immédiat.</p>

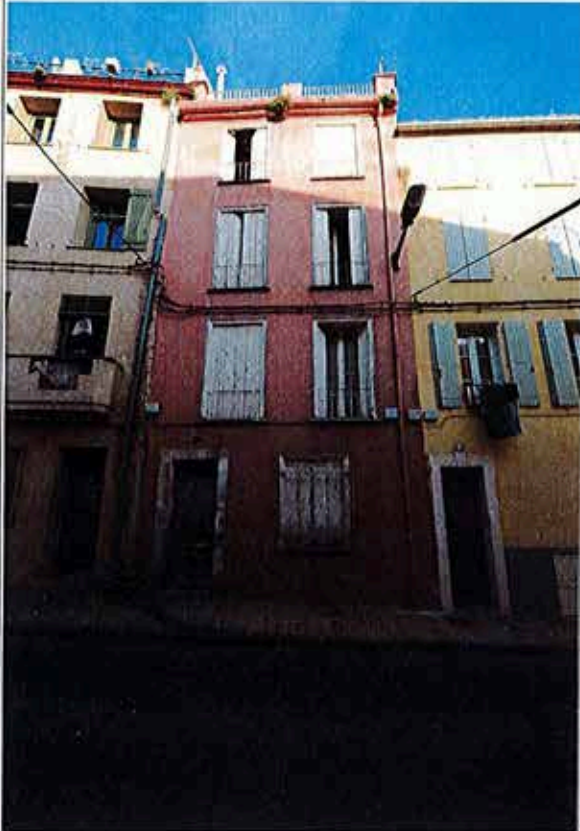
<p>Façade rue Dugommier</p>	BATIMENT Morcellement d'une plus grande parcelle figurant au cadastre napol. Parcelle non bâtie en 1691 (Atlas du Roy) R+3 couvert en terrasse Un seul logement Entrée latérale		Cons./Modif A conserver A conserver
	FACADE Ordonnée Enduit badigeonné lie de vin Fenêtres d'étages homogènes : - chambranles bois - volets bois repliables en tableau - vantaux XIX ^e s. en bois - garde-corps en tableaux à simple barreaudage acier cylindrique Fenêtre RdC : - chambranles bois et volets bois repliables en tableau - grille de protection Porte d'entrée : - jambages et linteau droit en plate bande, en brèche orientale - imposte vitrée et protégée par une grille - ouvrant bois à panneaux	Majeur Majeur	A restaurer A restaurer
	COUVERTURE Terrasse avec garde-corps métallique et dés maçonnés sur rue Descentes EP en zinc peint	Sans	A modifier A conserver

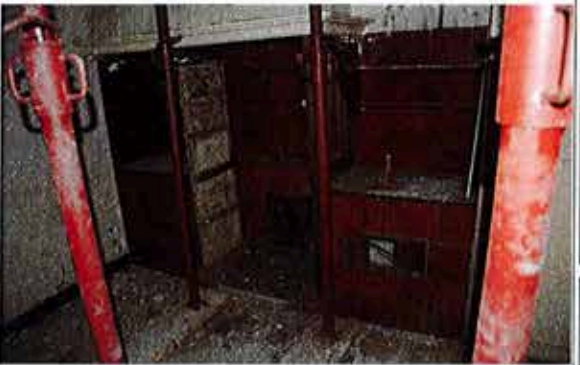
<p>Ancienne cuisine</p>	PARTIES PRIVATIVES Carreaux de ciment coloré et terre cuite à tous niveaux Cheminées XIX ^e s. à chaque niveau dans pièces côté rue Chambre à alcôve au premier étage côté rue Ancienne cuisine au premier étage avec cheminée, brasero, carreaux de faïence rouges	Majeur Majeur Majeur	A restaurer A restaurer A restaurer
	CLOTURE - ESPACES LIBRES - DIVERS Petite cour intérieure faisant puits de jour en très mauvais état		A restaurer

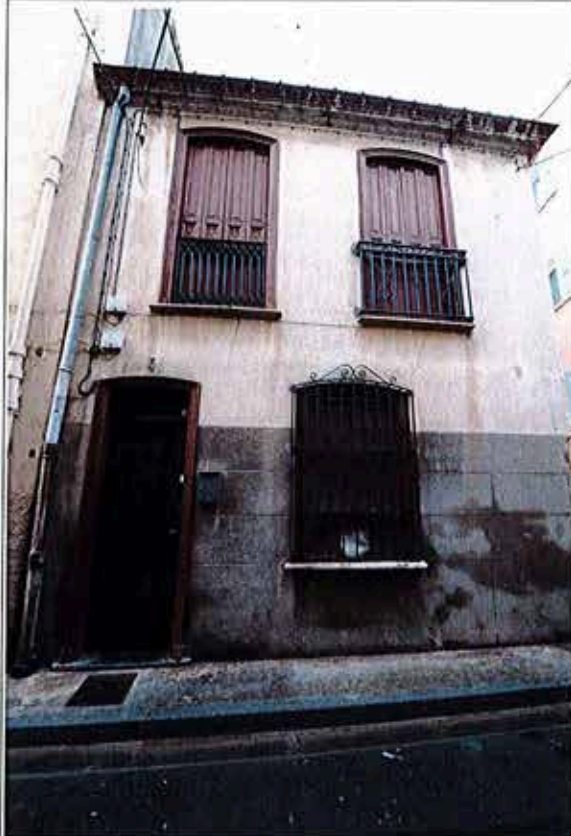
Façade rue des Commères

BATIMENT
Figure au cadastre napoléonien
Parcelle non bâtie en 1691 (Atlas du Roy)
R+1
Un seul logement
Entrée latérale rue des Commères

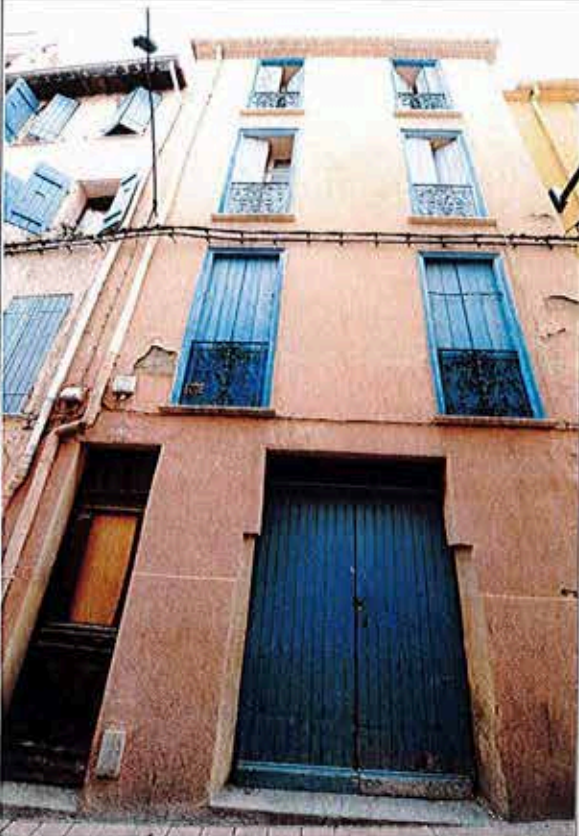
Façade 19, rue de l'Hôpital

BATIMENT Figure au cadastre napoléonien Parcelle bâtie en 1691 (Atlas du Roy) R+3 Un seul logement Entrée latérale Ancienne remise à RdC		Cons./Modif A conserver A conserver Cons./Modif
	FACADE RUE DES COMMERES Ordonnée Enduit badigeonné ocre rosé Fenêtres d'étage homogènes : - chambranles bois et appuis en pierre à chants arrondis - volets bois repliables en tableau - vantaux XIX°s. en bois - garde-corps en fonte en tableau Porte d'entrée : - tableau maçonné - imposte vitrée et protégée par une grille - ouvrant en bois à panneaux	Majeur Majeur Majeur Majeur Majeur Périel	A restaurer A conserver A conserver A conserver A conserver A restituer
	Porte de l'ancienne remise : - imposte ajourée et protégée par une grille - ouvrant bois à 2 vantaux - jambages maçonnés	Majeur Majeur	A conserver A restaurer A restaurer
	COUVERTURE Tuile canal Corniche en terre cuite moulurée et chéneau encaissé Descente E.P. en zinc	Majeur	A conserver A conserver A conserver

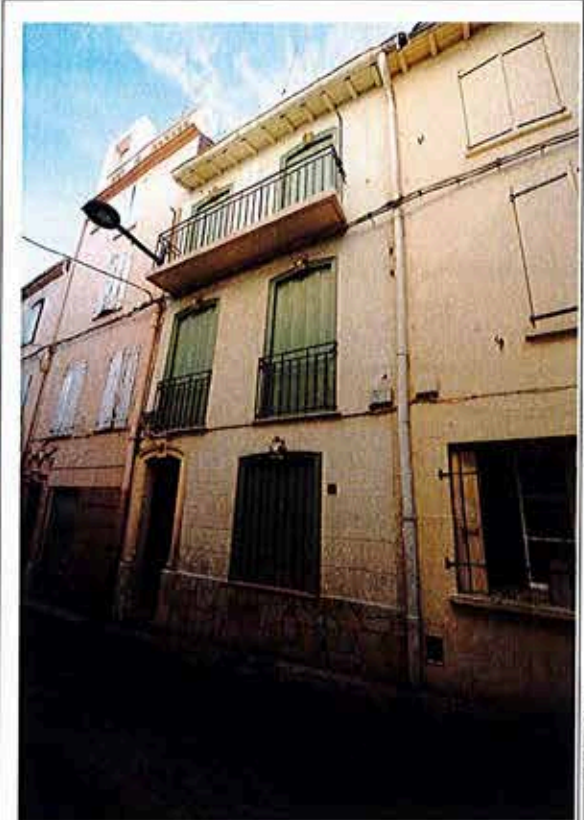
Façade rue Dagobert

BATIMENT Figure sur l'atlas du Roi de 1691 & au cadastre napoléonien R+2 Entrée latérale niveau sol rue Logement			A conserver A conserver A conserver
---	--	--	---

GENERALITES / INTERVENTIONS PRINCIPALES / ORIENTATIONS
Cet immeuble vaut par sa participation à une séquence architecturale d'un bon intérêt sur la rue Dagobert. Malgré de nombreuses tentatives, il n'a pu être visité. Supprimer le balcon du deuxième étage et mettre en place des garde-corps identiques à ceux des baies du niveau inférieur. Modifier le soubassement.

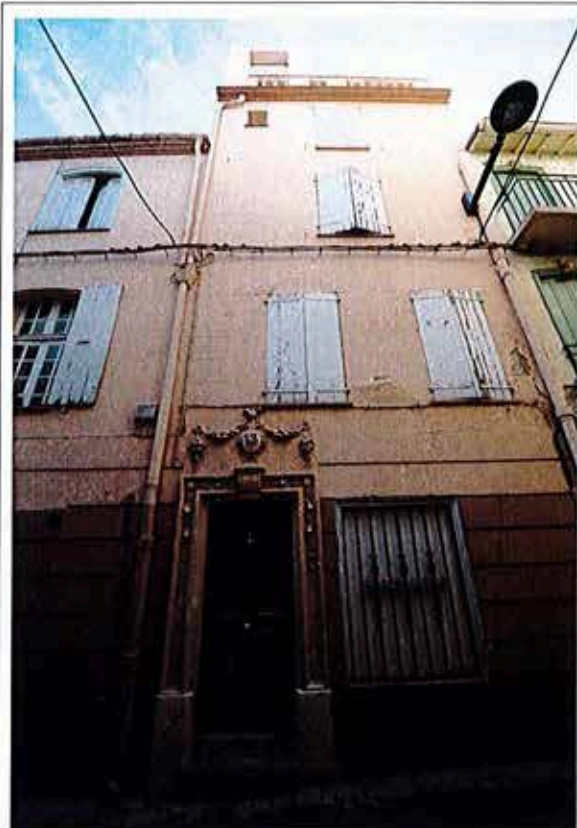
Angle des rues Puits des Chaînes et Dagobert

BATIMENT
*Figure sur l'atlas du Roi de 1691 & Napoléonien 2 parcelles unies (N°1034, R+3 + édicule en toiture (terrasse à vérifier)
 Entrée niveau sol rue
 RdC (ancienne triperie 335 (séjour)) hall + cuisine
 Pièces de vie - étages*

PARTIES PRIVATIVES
Rdc: ancien commerce (triperie) transformé en séjour (parcelle 335)
*Cheminée XX**
Vestige structurel **Sondage**
Etages
*Parcelle 568: cheminée marbre, moulure en plafond, menuiseries XIX** **A conserver**
sol tomettes carrées
Parcelle 335: menuiseries XIX sol granito et tomettes carrées* **A conserver**
moulure en plafond

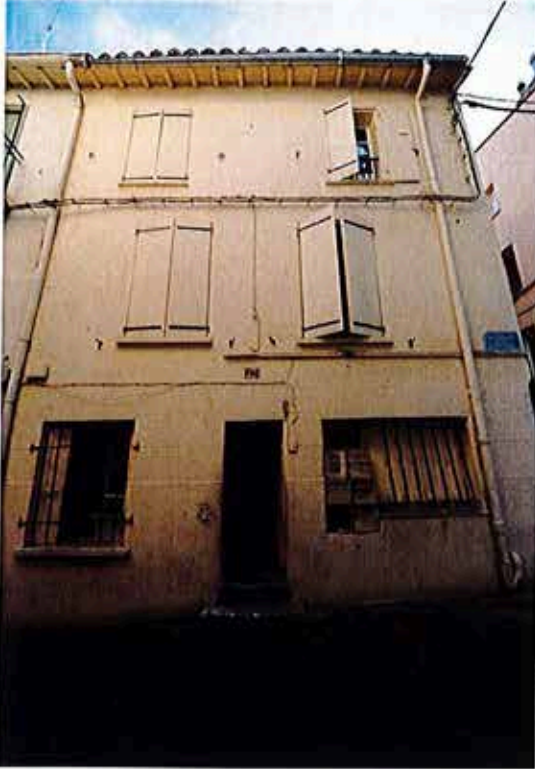
<p>Rue Dagobert</p>	<p>BATIMENT Parcelle bâtie en 1691 et figurant au cadastre napoléonien R+2 avec comble Entrée centrale rue Dagobert 4 logements</p>		<p>A conserver A conserver A modifier</p>
	<p>FACADE RUE DAGOBERT Deux travées non ordonnancées Angle arrondi à RdC avec moulure en enduit Enduit avec badigeon ocre clair et soubassement en faux appareil Baies avec contrevents en feuillures Vantail bois porte d'entrée Menuiseries bois hétérogènes Fenêtre RdC y/c grille et vantail Grilles de défense et garde-corps</p>	<p>Moyen Moyen Moyen Moyen Moyen Moyen Sans Sans</p>	<p>Cons./Modif. A restaurer A restaurer Cons./Modif. A modifier A modifier A modifier A modifier</p>
	<p>FACADE RUE DES MACONS Pas d'ordonnancement Enduit avec badigeon ocre clair et soubassement en faux appareil Baies avec contrevents en feuillures (ét. 1) Baie avec volets repliables en tableau et appui pierre (ét. 2) Baie voisine (ét. 2) partiellement murée</p>	<p>Sans Moyen Moyen Moyen Sans</p>	<p>Cons./Modif. A restaurer Cons./Modif. A restaurer A modifier A modifier</p>

<p>COUVERTURE Tuile canal sur volige bois et chevrons chantournés en débord Gouttière et descentes E.P. en zinc peint Descentes E.P. en fibrociment et PVC</p>		<p>A conserver A conserver A modifier</p>

GENERALITES / INTERVENTIONS PRINCIPALES / ORIENTATIONS
Immeuble participant à une séquence relativement homogène de l'ilot sur la rue Dagobert, dont la volumétrie doit être conservée. Homogénéiser les menuiseries et modifier la baie oblongue à RdC sur rue Dagobert. L'intérieur a été totalement remanié et ne présente aucun intérêt patrimonial.

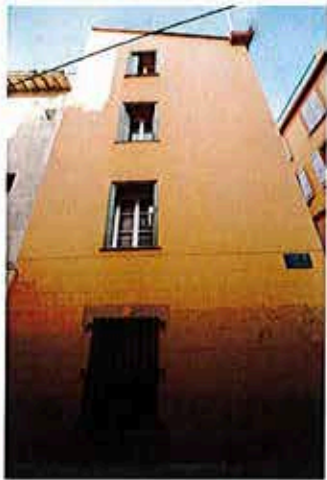
Angle de rues

Rdc, R+1, R+2 et R+3 : Décor peint au-dessus des baies, semblant linteau	Majeur	A conserver
	Descente E.P. en zinc	Majeur	A conserver
	Rue du Puits-des-Chânes		
	Rdc : Baie contrevents extérieurs bois repliables en tableau, barreaux, appuis pierre de taille	Majeur	A modifier
	R+1, R+2 et R+3 : Baies contrevents extérieurs bois repliables en tableau, chambranles bois droits, fenêtre à grand jour, appuis pierre de taille	Majeur	A conserver
	COUVERTURE		
	Corniche en terre cuite avec décor à l'antique (denticule)	Majeur	A conserver

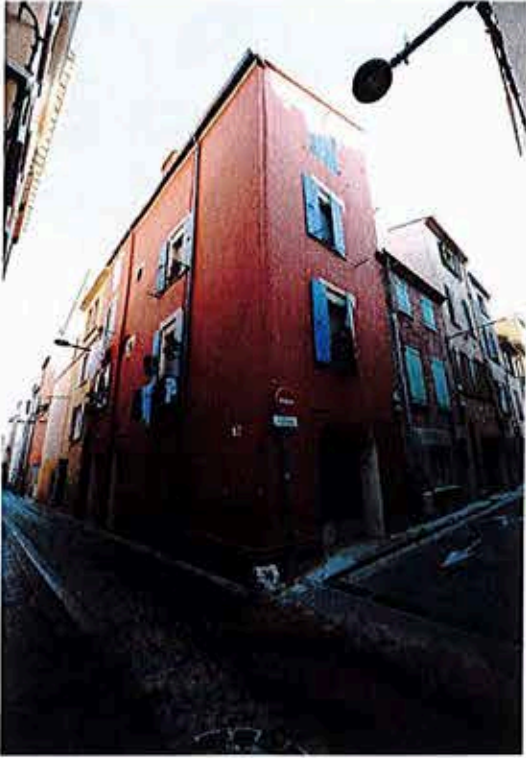
<p>BATIMENT Totalemement bâti en 1691, figure au cadastre napoléonien R+3 ordonnancement sur 3 travées rue Luc Dagobert R+3 ordonnancement sur 2 travées rue du Puits-des-Chânes Porte d'entrée centrale sur rue Luc Dagobert Chainage d'angle incisé en faux appareillage et chasse-roue Faux appareillage régulier à joint coupé avec angle arrondi au niveau du Rdc</p>	mineur Majeur mineur Majeur Majeur	A modifier A conserver A conserver A conserver A conserver
	<p>FACADE Façade rue Luc Dagobert Rdc : Porte d'entrée récente en bois attenante à un garage R+1, R+2 et R+3 : Baies avec contrevents extérieurs bois repliables en tableau, lambrequin bois et linteau peint Fenêtres avec volets roulants R+1 et R+2 : Petites ouvertures pour l'aération Descentes E.P. en zinc</p>	mineur Majeur mineur mineur Majeur	A conserver A conserver A modifier A modifier A modifier

<p>Rue du Puits des Chaînes Rdc : Porte d'une ancienne remise agricole sur linteau bois et corbeaux béton R+1, R+2 et R+3 : Baies avec contrevents extérieurs bois repliables en tableau et linteau peint</p>	Majeur Majeur	A conserver A conserver
	<p>COUVERTURE Tuile de type canal</p>	Majeur	A conserver

GENERALITES / INTERVENTIONS PRINCIPALES / ORIENTATIONS	
<p>Les interventions peuvent s'intégrer dans le cadre d'un projet qui intégrera de nouveaux percements sur la rue Dagobert afin de rendre l'ordonnancement plus homogène. Supprimer tous les éléments parasites sur la façade rue Dagobert (bouches d'aération). Modifier les volets roulants au R+1, R+2 et R+3.</p>

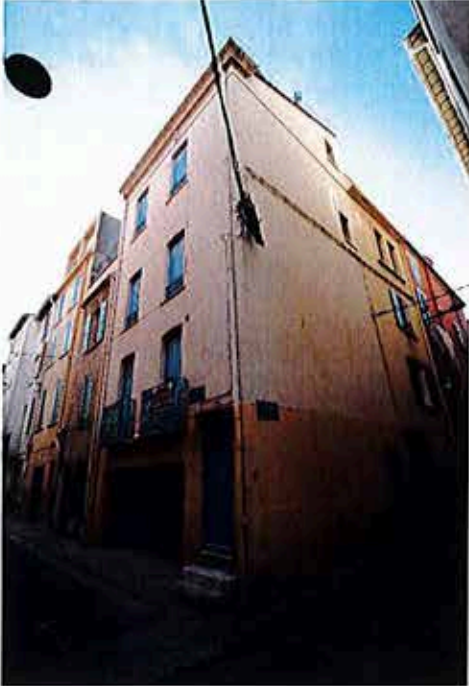
<p>Angle de rues</p>	<p>BATIMENT <i>Totalement bâti en 1691, figure au cadastre napoléonien</i> <i>R+3 ordonnancée sur deux travées rue du Four Saint-François</i> <i>Porte d'entrée latérale sur rue du Four Saint-François</i> <i>Faux appareillage régulier au niveau du Rdc</i></p>	Majeur Majeur Majeur	A conserver A conserver A conserver
	<p>FACADE</p> <p>Rue du Four Saint-François <i>Rdc : Porte en bois récente attenante à un garage</i></p>	mineur	A conserver
	<p><i>R+1 : Baies avec contrevents bois extérieurs repliables en tableau, linteau cintré, balcons ponctuel ferronnerie ouvragée sur appuis en pierre de taille</i></p>	Majeur	A conserver
	<p><i>R+2 et R+3 : Baies avec contrevents bois extérieurs repliables en tableau, linteau cintré, balconnets ferronnerie ouvragée sur appuis en pierre de taille</i></p>	Majeur	A conserver

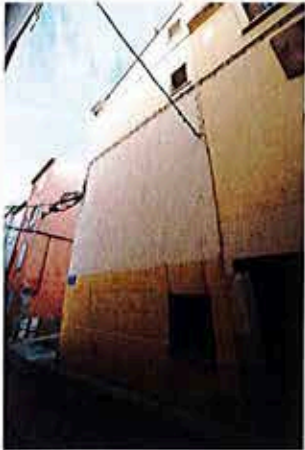
<p>Rue Luc Dagobert</p>	<p>Rue Luc Dagobert <i>Baies Rdc, R+2 et R+3 quadrangulaires</i></p>	mineur	A modifier

<p>COUVERTURE <i>Corniche en pierre moulurée avec décor à l'antique (denticule, motif floral)</i></p>	Majeur	A conserver
	<p><i>Tuile de type canal</i></p>	Majeur	A conserver
	<p>PARTIES COMMUNES Non visitées</p>		
	<p>PARTIES PRIVATIVES Non visitées</p>		
	CLOTURE - ESPACES LIBRES - DIVERS

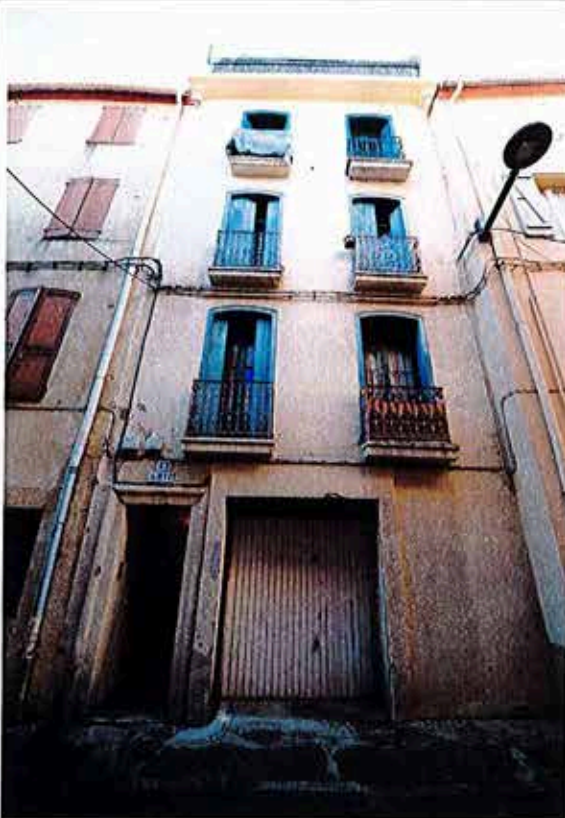
<p>53, rue François Arago</p>	BATIMENT Totalemnt bâti en 1691, figure au cadastre napoléonien R+3+Terrasse Un (ou plusieurs) logement(s) Entrée latérale Porte de garage		Cons./Modif. Cons./Modif. A conserver
	FACADE Ordonnée à 2 travées Enduit de chaux avec bagigeon Terre de Sienne Porte d'entrée Encadrement maçonné avec chambranle à doucine Vantaill vitré Porte de garage Baies des étages Balcons avec dalles béton et garde corps fonte XX ^s . Chambranles bois et volets bois à panneaux repliables en tableau Vantaux bois à grands carreaux Structure de terrasse supérieure en avancée avec garde-corps	Vétuste Majeur Moyen Sans	A conserver A restituer A restaurer Cons./Modif. A modifier Sans A modifier
	COUVERTURE Tuile canal partiellement		Cons./Modif.

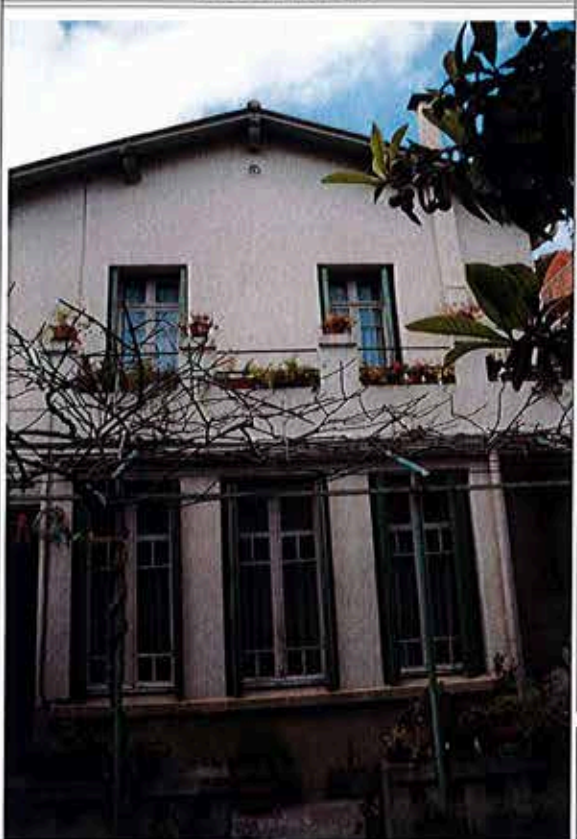
Façade sur jardin

BATIMENT			
Figure comme jardin au cadastre napoléonien			
R+1			A conserver
Entrée par la rue Dagobert			A conserver
Deux entrées			A conserver
Logement			A conserver
Garage sur rue Lieutenant Pruneta			A modifier
Terrasses à RdC et à l'étage			A conserver
FACADE			
Total ordonnancement		Majeur	A conserver
Porte d'entrée latérale en fer forgé et verre		Majeur	A conserver
Vantaux de baies en bois à carreaux inégaux et volets bois		Majeur	A modifier
Porte de garage dans le mur de clôture		Sans	A modifier
Garage dans le jardin		Sans	Sup./Rebâtir
Enduit badigeonné gris clair		Moyen	A conserver
COUVERTURE			
Tuile canal sur chevrons débordants et volige		Moyen	A conserver
Gouttière et descentes E.P. en zinc		Moyen	A modifier

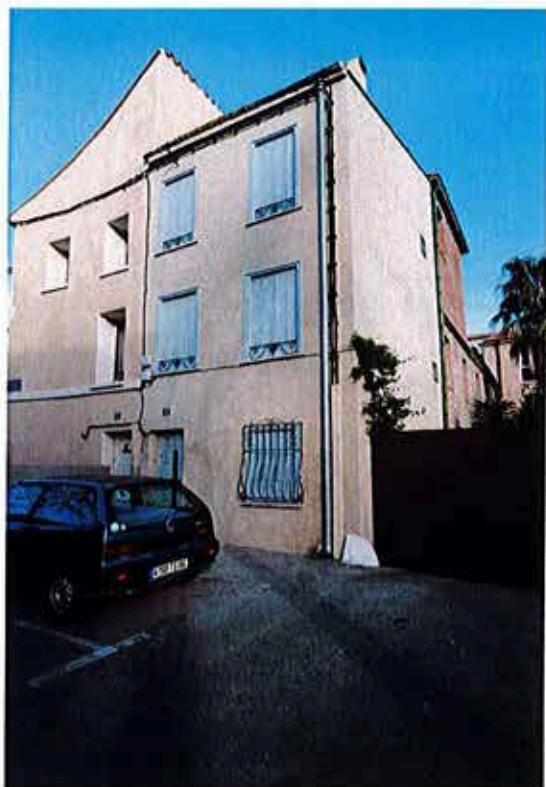
Façade sur rue

BATIMENT			
Ne figure pas au cadastre napoléonien			
R+2			A conserver
Entrée latérale			A conserver
Un logement			A conserver

FACADE			
Ordonnement général			A conserver
Enduit badigeonné ocre clair	Moyen		A conserver
Fenêtres avec encadrement moulurés en bois	Moyen		A conserver
Volets bois repliables en tableau	Moyen		A conserver
Vantaux à grands carreaux XIX°s./début XX°s.	Moyen		A conserver
Vantail de porte d'entrée récent, en bois et vitrage	Moyen		Cons./Modif
Appuis de fenêtres en pierre arrondie sur chant	Majeur		A conserver
Appuis de protection en tableau et grille galbée à RdC	Sans		Cons./Modif

COUVERTURE			
Tuile canal			A conserver
Corniche en béton	Sans		A modifier
Tortugade	Majeur		A restaurer
Descentes E.P. en zinc			A conserver

Nature bâtiment:	Maison de ville sans jardin	Immeuble modeste d'une volumétrie à l'échelle de l'ilot. Modifier les conditions de vie en donnant du jour à toutes les pièces habitables Modifier la corniche.
REF Style:	XIX°/XX°s.	
Nature ilot:	Hétérogène

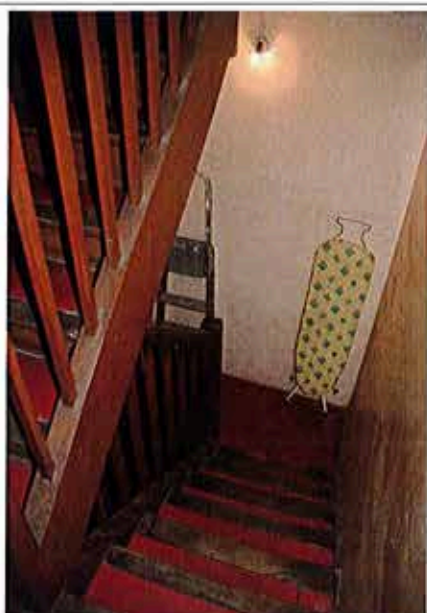
PARTIES COMMUNES			
Escalier en bois, rampe sur rampe	Moyen		A conserver
Marches avec nez et contre-marche bois, giron terre cuite	Moyen		A conserver
Paliers en carreaux de terre cuite	Moyen		A conserver

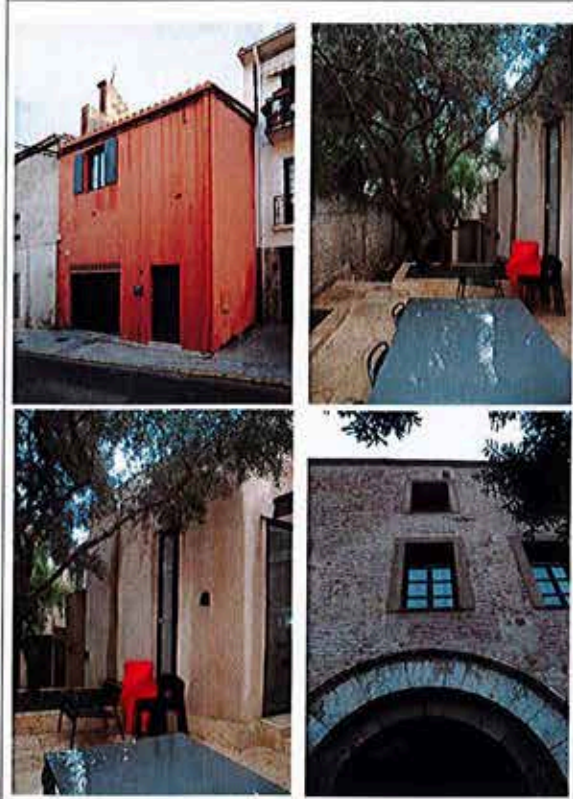
Façade sur rue, 2 vues sur cour, 1 vue sur façade nord-est

Porte d'entrée avec vantail bois XX^s.
Porte de garage avec rideau roulant alu, pavés de verre sur linteau
Fenêtre avec vantail bois grand jour, contrevents bois
Enduit avec badigeon ocre rouge

Portail en brèche orientale de Baixas couverte en arc plein cintre à 2 rouleaux avec archivolte
Grille en fer forgé et vitrage
Fenêtres aux étages

Encadrements en surépaisseur de mortier
Vantaux modernes en aluminium à grands carreaux
Appuis en cayrous
Maçonneries de moellons rejointoyés

Enduit avec badigeon ocre jaune
Menuiseries de facture contemporaine en aluminium foncé

Tuile canal
Gouttière et descente EP en aluminium coloré

Croisées d'ogives portant voûtains dans séjour (travée de la chapelle)
Sols en grandes dalles de travertin
Aménagements contemporains sur l'ensemble des surfaces de grande qualité

Jardin allongé bordé à l'ouest par un mur de clôture en galets/cayrous
Terrasses avec degrés dallées en travertin avec trémies de plantations

Moyen A conserver
Moyen Cons./Modif
Moyen Cons./Modif
Moyen A restaurer

Majeur A conserver
Moyen Cons./Modif

Moyen Cons./Modif
Moyen Cons./Modif
Moyen Cons./Modif
Moyen Cons./Modif

Moyen A conserver
Majeur A conserver

Sans A conserver
Majeur A modifier
Majeur A restaurer
A conserver

Majeur A restaurer
Majeur A conserver
Majeur A conserver

Moyen Cons./Modif
Majeur A conserver

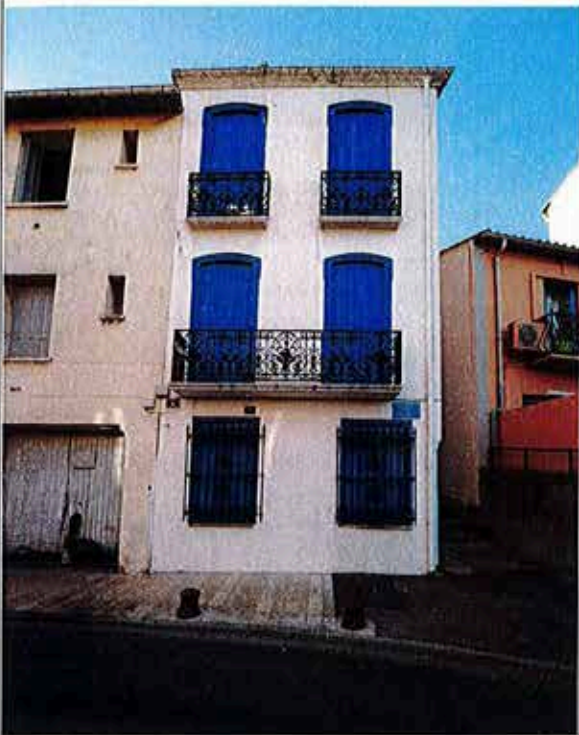
Place du Saré

BATIMENT Figure au plan napoléonien R+2 Entrée par la rue du Couvent de la Merci Logement Remise (sur rue)		A conserver A conserver A conserver Cons./Modif
	FACADE SUR PLACE Ordonnancement à deux travées Enduit avec badigeon gris clair (id. sur façade en retour) Baies des étages Chambranes bois à crossettes avec volets bois repliables en tableau Vantaux bois de type XIX ^{s.} à grands carreaux Balcons et balconnets en pierre moulurée Garde-corps en fonte récent Baies du RdC Chambranes bois avec volets bois repliables en tableau Vantaux non vus Appuis en pierre à chant arrondi Grilles en fonte récentes	Moyen Majeur Majeur Majeur Majeur Moyen	A conserver A restaurer A conserver A conserver A conserver Cons./Modif.
	FACADE SUR RUE Baie du premier étage d ^e baie RdC en façade sur place, sans la grille Baie du 2 ^{ième} avec vantaux bois grands carreaux Contrevents bois à lames verticales en feuillure Porte de remise en bois	Majeur Majeur Moyen Moyen	A conserver A conserver Cons./Modif. Cons./Modif.

COUVERTURE Tuile canal Corniche en terre cuite moulurée faisant chéneau Descentes E.P. en zinc		A conserver Majeur Moyen

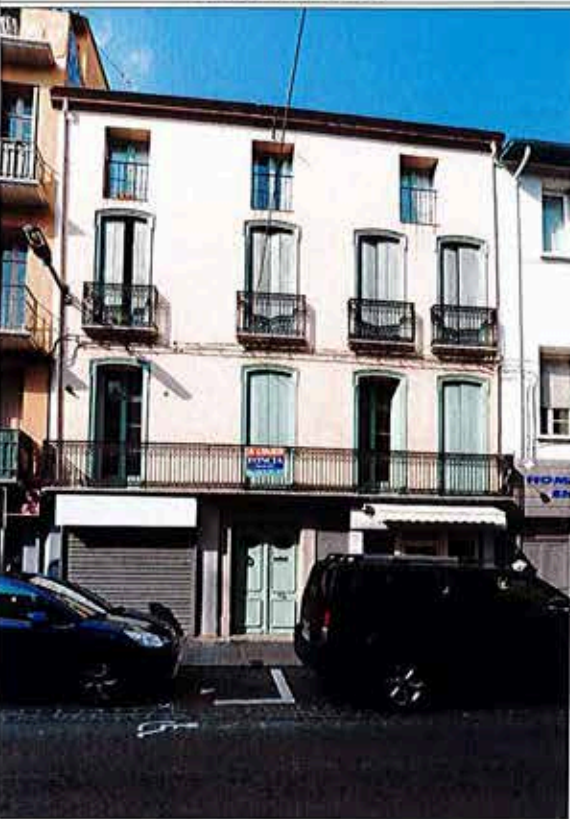
Façade rue Foch

Immeuble de rapport du XIXe ayant fait l'objet de modification au niveau du RdC traitement des devantures commerciales en adéquation avec le règlement du PSMV, suppression climatiseur, coffres de volets-roulant et appentis dans la cour intérieure

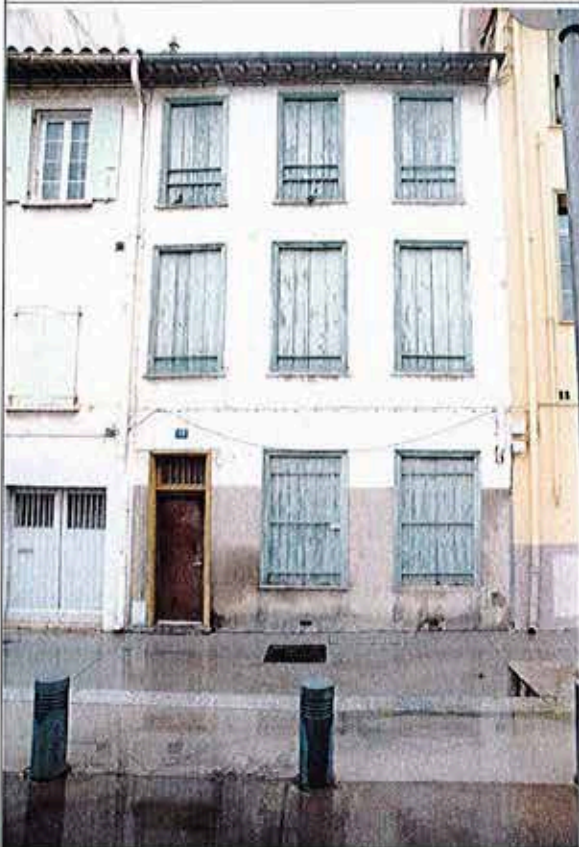
<p>Rue Henri Abbadie</p>	BATIMENT Sur la cadastre napoléonien parcelle liée à AK055 Porte piétonne attenante à 2 baies 1 seul logement	Majeur Majeur	A conserver
	FACADE Façade R+2 ordonnancée 3 travées Porte piétonne menuiserie métallique Baie encadrement mouluré bois contrevents bois repliables en tableau	Majeur Sans Majeur	A conserver A restituer A conserver
	COUVERTURE Tuile de type canal Débord de toit chevrons simples	Majeur Majeur	A conserver A conserver

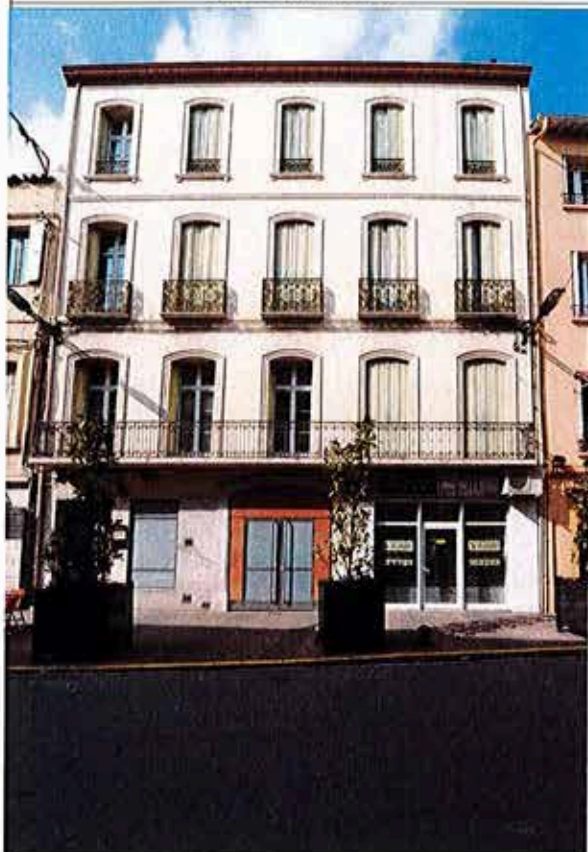
Rue Marechal Foch

Immeuble de rapport du début du XIXe s. ayant fait l'objet d'une division parcellaire au cours du XXe s. Traitement de la menuiserie du portail d'entrée en faveur menuiserie bois, traitement de la devanture de commerce, suppression des enseignes

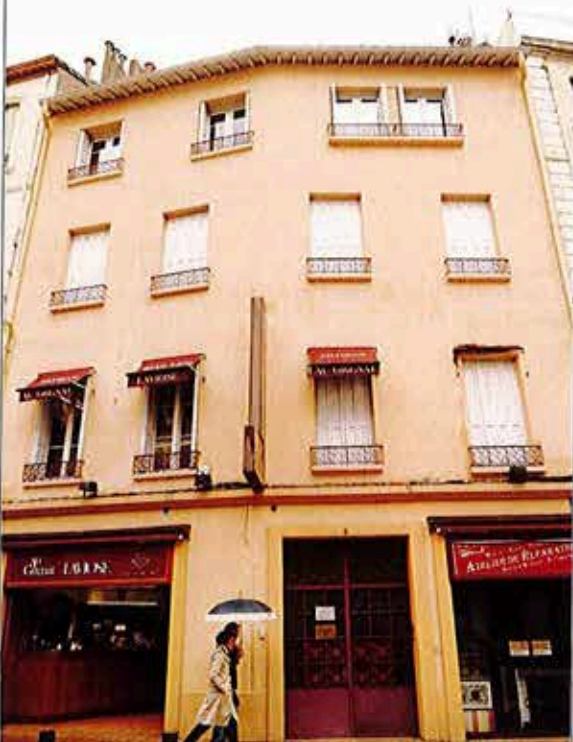
<p>Rue Marechal Foch</p>	BATIMENT Figure au cadastre napoléonien Portail d'entrée central attenant à 2 commerces		
	FACADE Façade rue Foch R+3 hétérogène/ Façade rue Abbadie R+2 hétérogène Portail d'entrée métallique Devanture commerce en tableau	mineur mineur Sans	A restituer A restituer A restituer
	COUVERTURE Tuile de type canal Sous-toit débord de chevrons simples Galerie escalier ancienne arcade sur colonne & chapiteau ayant été fermée par des fenêtres bois typologie XVIIIe s	Majeur Majeur Majeur Majeur	A conserver A conserver A conserver A conserver

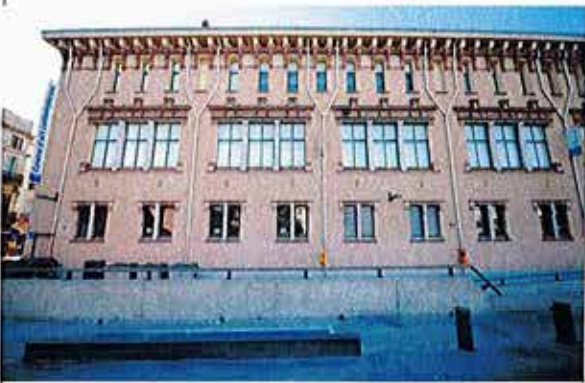
<p>Place du Pont d'en Vestit</p>	<p>BATIMENT Ne figure pas sur le cadastre napoléonien</p>		
	<p>FAÇADE Façade composée & hiérarchisée Baie en RdC référence au baie géminée avec meneau central Baie au 1er étage référence au galerie gothique Baie au 2nd étage, étroite référence aux archères Serie de corbeaux en quart de rond souligné par un décor en brique Baie menuiserie métallique</p>	<p>Majeur A conserver Majeur A conserver Majeur A conserver Majeur A conserver Majeur A conserver Majeur A conserver</p>	
	<p>COUVERTURE Débord de toit corniche soutenu par les corbeaux</p>	<p>Majeur A conserver</p>

GENERALITES / INTERVENTIONS PRINCIPALES / ORIENTATIONS
Centre d'art contemporain début XXe s, style néo-gothique avec tourelle d'angle à pan coupé et serie de corbeau rappelant les mâchicoulls, Edifice pouvant être reconnu au titre du patrimoine XXe s.

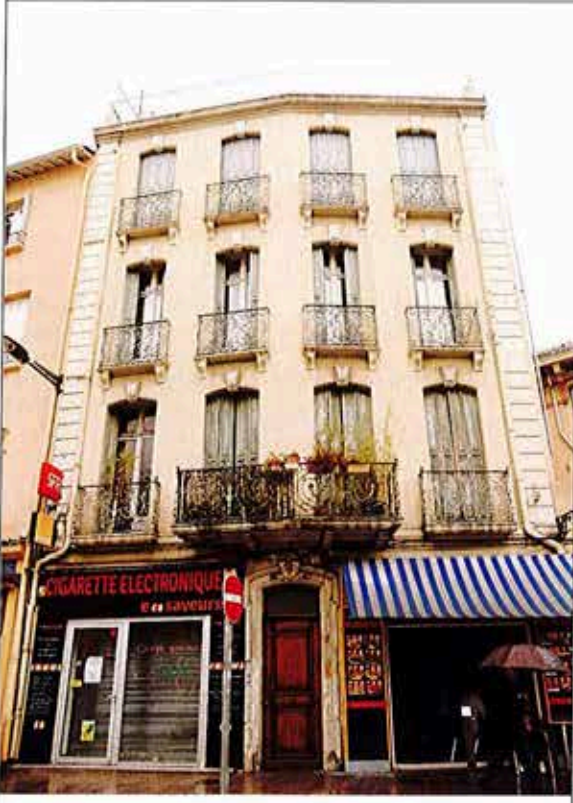
FACADE <i>Façade R+3 ordonnancée 4 travées</i> <i>Porte piétonne encadrement à crossette moulurée & clef saillante avec décor, menuiserie avec imposte vitré restauré et panneaux simples</i> <i>Baie sans encadrement à l'exception clef saillante en point de diamant</i> <i>Contrevents bois repliables en tableau</i> <i>Baie menuiserie imposte & ouvrant un seul grand carreaux</i> <i>Garde-corps ferronnerie ouvragée XIXe s,</i> <i>Devanture de commerce en tableau & enseignes</i>	Majeur Majeur Majeur Majeur mineur Majeur Sans	A conserver A conserver A restaurer A conserver A conserver A restituer A conserver A restaurer
---	---	--	--

COUVERTURE <i>Débord de toit corniche en pierres de taille (à confirmer)</i>	Majeur	A conserver
---	--	--------	-------------

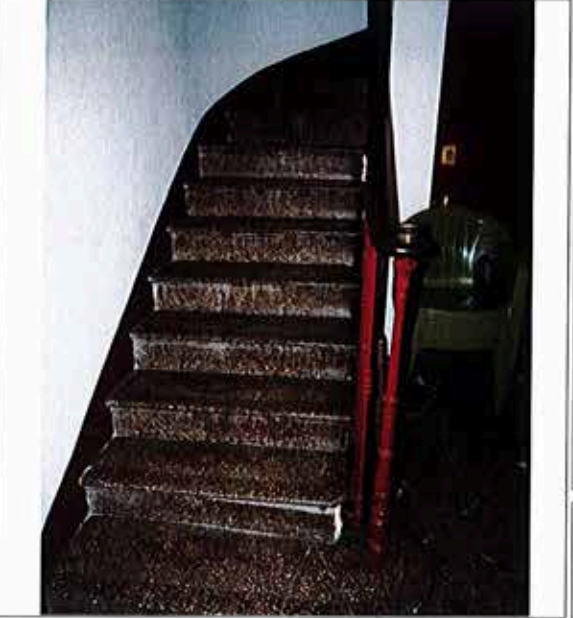
PARTIES COMMUNES <i>escalier tournant suspendu à cage vide elliptique</i>	Majeur	A conserver
	<i>nez de marche bois giran carreaux de Lançon</i>	Majeur	A conserver
	<i>palier carreaux de ciment à décor floral ou terrazzo géométrique</i>	Majeur	A conserver

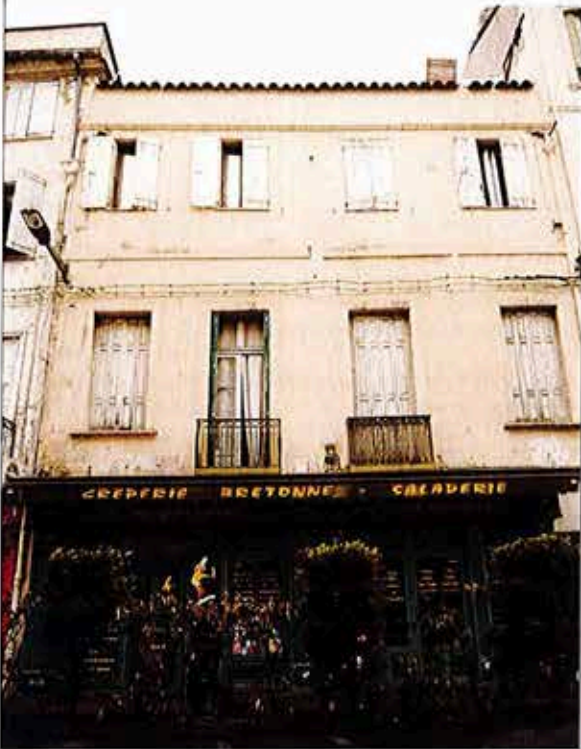
Rue Marechal Foch

BATIMENT <i>Parcelle liée à AK0615 sur le cadastre napoléonien</i> <i>Porte piétonne latérale à un commerce</i> <i>6 logements</i>			
	FACADE <i>Façade R+2 hétérogène</i> <i>Porte piétonne métallique vitrée</i> <i>Baie 1er étage contrevents repliables en tableau</i> <i>Baie menuiserie avec imposte ouvrant 3 grands carreaux</i> <i>Baie 2nd étage menuiserie un seul grand carreau</i> <i>Devanture de commerce en applique bois</i>	mineur A restaurer Sans A restituer Majeur A restaurer mineur A restaurer mineur A restaurer mineur A conserver		
	COUVERTURE <i>Tuile de type canal</i> <i>Pas de débord de toit</i>	Majeur A conserver Autre: A créer

ILOT	N°	CADASTRE	AK 614	INTERVENTION	
AK	45	ZONAGE	Usb 1	Oui	
		LEGENDE	5 bis		
Adresse:			8 rue Marechal Foch	Investigation / Travaux	
GENERALITES / INTERVENTIONS PRINCIPALES / ORIENTATIONS					
Immeuble issu de la division d'un vaste immeuble de rapport du début du XIXe s, traitement de la porte piétonne, suppression vantail métallique en faveur menuiserie bois

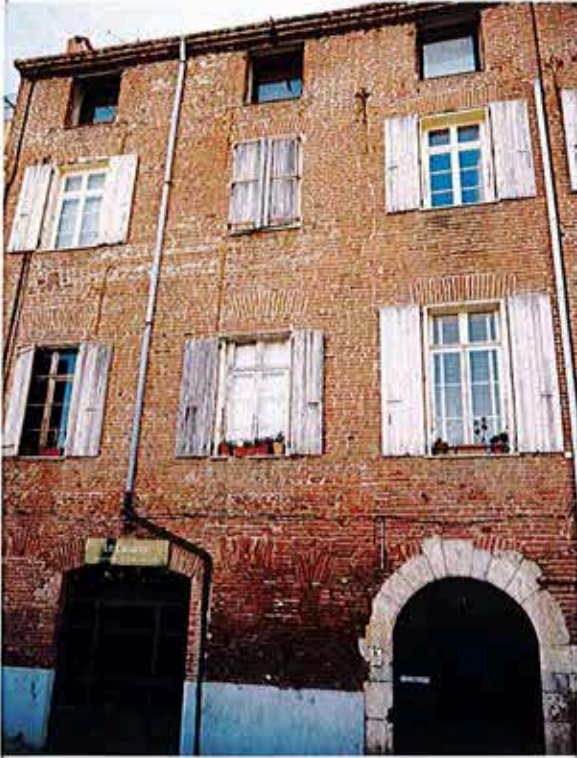
BATIMENT <i>Parcelle plus importante sur le cadastre napoléonien AK0614 & AK0061</i> <i>Portail latéral attenant à des baies & des anciennes portes de remise</i> <i>3 logements</i>	Majeur	A conserver
---	--	--------	-------------

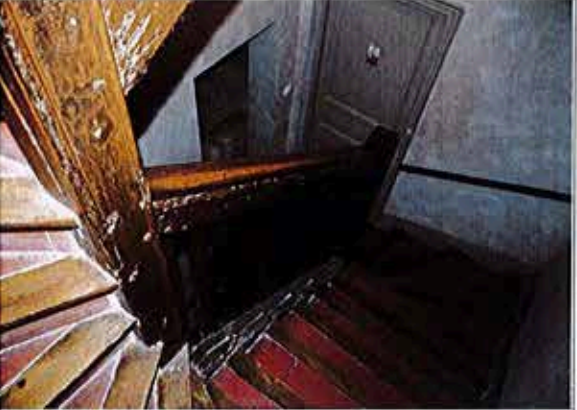
PARTIES COMMUNES <i>Passage avec voûte d'arêtes</i> <i>Escalier en bois pièces de bois moulurées XVIIe s. (emploi ?)</i> <i>Nez de marche bois, giron carreaux de Lançon</i>	Majeur Majeur Majeur	A conserver A conserver A conserver
--	--	----------------------------	---

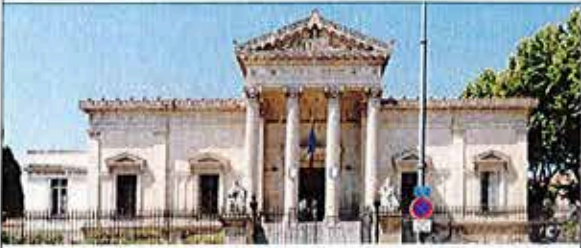
BATIMENT Palais de Justice, oeuvre (1862 - 1865) de l'architecte Jules Vignol. Immeuble néo-classique pour la partie protégée dans le style des Palais de Justice de la fin du XIX ^s . Lanterneau ayant subi des altérations	Majeur	A conserver A modifier

Immeuble "institutionnel" dont l'enveloppe est globalement dans ses dispositions originelles à l'exception du lanterneau qu'il faudra, ou bien restituer à partir de documents précis, ou bien modifier dans une écriture contemporaine. L'intérieur a été remanié au fil des ans pour des adaptations fonctionnelles, effaçant une grande partie des dispositions d'origine, à l'exception de la Salle des pas-perdus et de la salle d'audience. Dans le cadre d'un réaménagement lourd (nouveau programme fonctionnel, sécurité, accessibilité etc...), les façades sur place Arago et sur quai, ainsi que la Salle des pas-perdus et la salle d'audiences doivent conserver leur authenticité. Voir en annexe la note de synthèse architecturale sur les deux Palais (Justice et Consulaire)

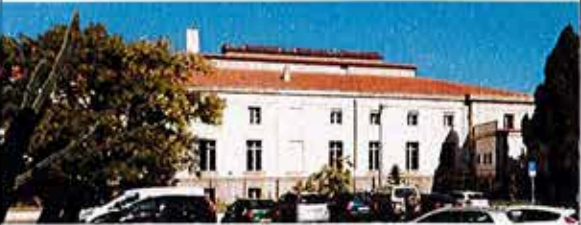
FACADE SUR PLACE ARAGO Cinq travées en pierre de taille : Les travées latérales à un seul niveau avec fenêtres néo-classiques et frontons triangulaires sur consoles à volutes, bandeaux et tables, pilastres doriques supportant un entablement avec triglyphes et métopes non ouvragés, corniche avec denticules surmontée d'antefixes. Travée centrale avec portique à 4 colonnes corinthiennes, entablement, fronton triangulaire avec la Justice sculptée en tympan. Baies avec vantaux bois et grilles de protection	Majeur	A restaurer

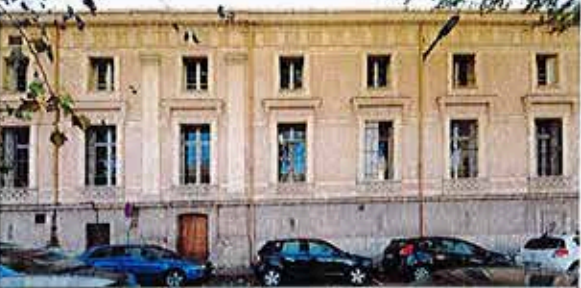
FACADE SUR QUAI Ordonnement classique avec travées à 3 fenêtres sur un premier niveau faiblement percé, maçonneries enduites. Baies aux étages avec vantaux bois et grilles de protection, volets en tabl. Partie récente (bâtiment 2):	Majeur Sans	A restaurer A restaurer

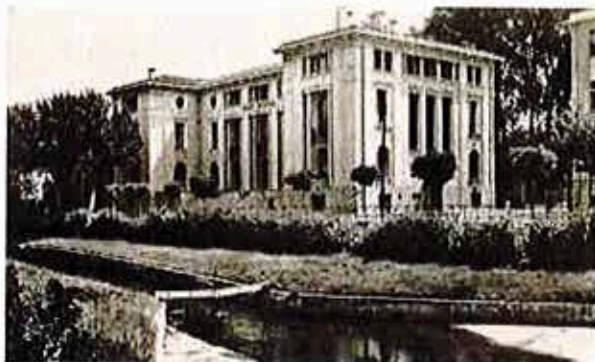
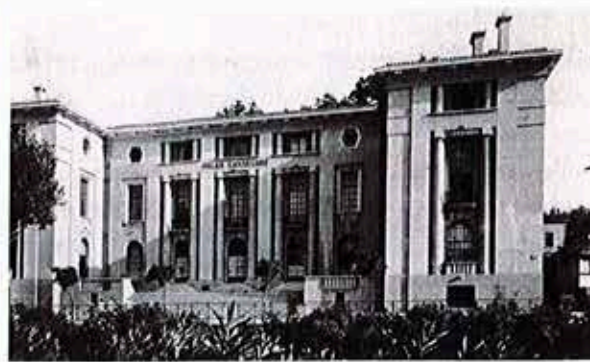
Le Palais Consulaire vers 1950 face au jardin et au cours d'eau de la Basse.

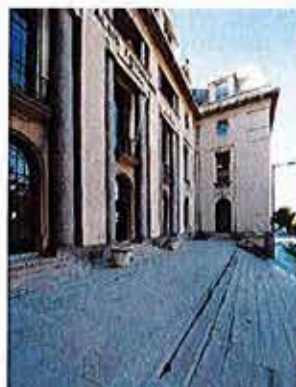
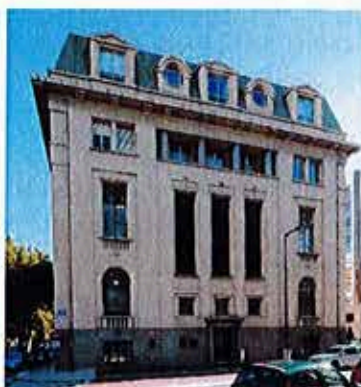
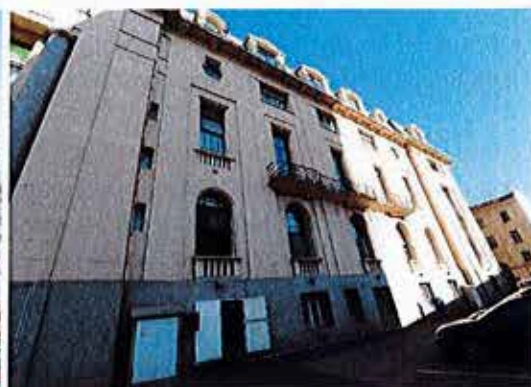
Emmarchement façade principale, pavillon occidental façade ouest, vue générale de la façade sud.

La monumentalité du bâti est accentuée par une série de dix colonnes monolithes unissant les deux niveaux principaux, tandis que des colonnes plus réduites rythment l'étage d'attique. La typologie des percements, baies cintrées en rez-de-chaussée, fenêtres hautes rectangulaires s'ouvrant sur un balconnet au premier étage et fenêtres d'attique de morphologie carrée ou *oculi* hexagonaux, marque, dans la composition du bâti, la hiérarchie des étages et des espaces intérieurs. Ce jeu de percements d'inspiration Art Déco est mis en valeur par une architecture modeste en faux appareil. Le rythme de la façade est également souligné par d'imposants garde-corps en rez-de-chaussée (balustres arrondis s'inspirant du modèle de l'immeuble de la Compagnie Algérienne) s'opposant à la légèreté des garde-corps des balcons du premier étage (ferroserie à motifs de palme d'inspiration égyptienne). L'ensemble est couronné par une corniche prononcée au décor à l'Antique composée de denticules régulièrement interrompus par des modillons. A l'origine, l'édifice était couvert d'une toiture à faible pente renforçant la sobriété générale du décor de façade. La toiture actuelle, de style Mansard avec lucarne (chien assis) a été réalisée au cours des années 1980.
