VILLE DE PERPIGNAN

PLAN DE SAUVEGARDE ET DE MISE EN VALEUR

REVISION n°1

**Fiches Immeubles
ILOTS AK - AL - AS**

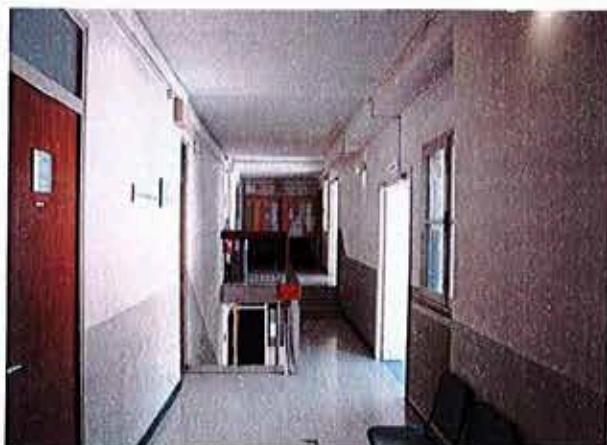
La distribution se fait par des larges couloirs de part et d'autre de la travée centrale avec quelques passages transversaux. Le décor des pilastres et plafonds de ces couloirs a été très altéré, il en reste un bon témoignage dans la cage d'escalier médiane, côté sud-est sur la dalle Arago ; il peut servir de modèle dans un programme de restauration.

Espace de distribution banalisé

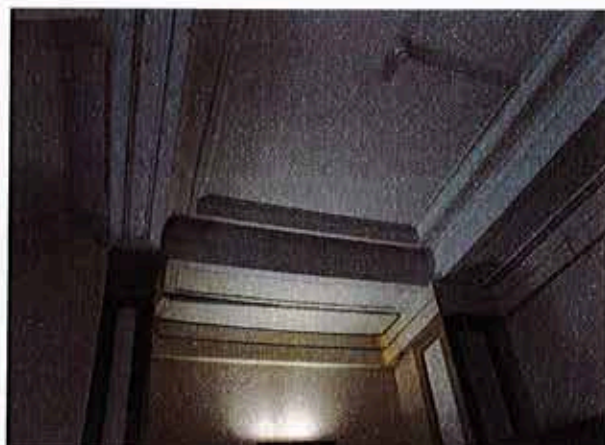
Décor dans cage d'escalier

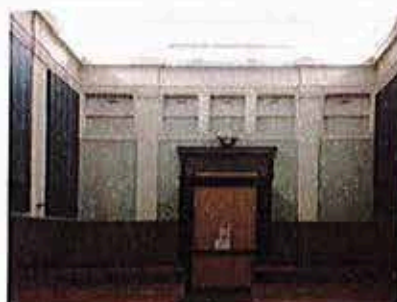
La première, précédée par la Salle des perdus, conçue dans un style néo-classique, a fait l'objet de quelques aménagements qui n'ont pas altéré son esprit : on distingue nettement le décor de pilastres et panneaux, les soubassements, les portes avec leurs chambranles et cartouches.

À l'instar des réflexions sur le Palais consulaire, on distingue ici un élément majeur constitué de la Salle des pas perdus et du Prétoire qui, s'ils sont maintenus dans leur affectation actuelle, ce qui est tout de même souhaitable, devraient faire l'objet d'une restauration dans les règles de l'art après une étude patrimoniale sérieuse ; si une autre logique fonctionnelle prévalait, il conviendrait d'appliquer la même logique que celle définie ci-dessus à propos des grandes salles du Palais consulaire.

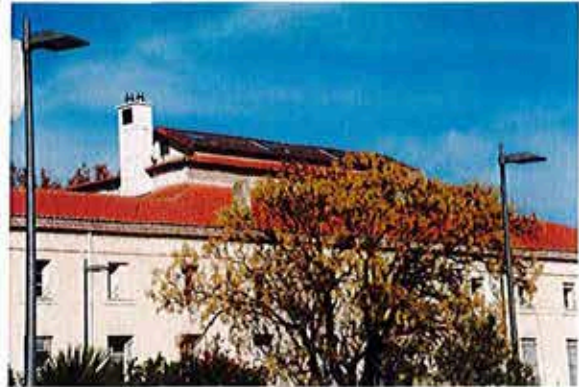
L'immeuble est couronné par un toit en pavillon surmonté d'un lanterneau, prolongé de part et d'autre de la cour par des toits à deux versants. Le péristyle à colonnade est lui aussi couvert à deux versants se raccordant sur le pavillon. Le matériau de couverture est la tuile canal.

La couverture du lanterneau a été inopportunément remaniée par une surélévation à deux versants en tôle ondulée s'appuyant sur une souche de ventilation certainement efficace, mais mise en scène d'une façon contestable. De surcroît, le lanterneau ne joue plus son rôle d'éclairage zénithal.

- ou bien on reconstitue la forme originelle, avec toiture en tuile canal et lanterneau,
- ou bien on poursuit les adaptations nécessaires à un fonctionnement rationnel de l'institution judiciaire en travaillant avec discernement sur un équilibre conservation/aménagement, qui est au demeurant le binôme fondateur des secteurs sauvegardés. Cette hypothèse de travail est de loin la plus difficile, elle demande des connaissances et une expérience architecturale que l'on trouvera sans problème chez les futurs candidats à un concours d'architecture. A titre d'information, c'est celle qui a prévalu à Montpellier lorsqu'il s'est agi d'adapter l'ancienne gare, monument historique dans le secteur sauvegardé, aux exigences du trafic actuel.

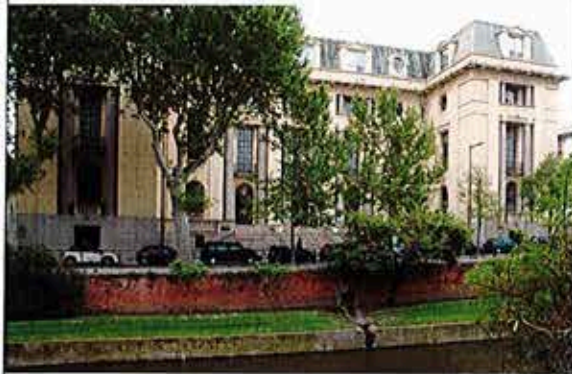
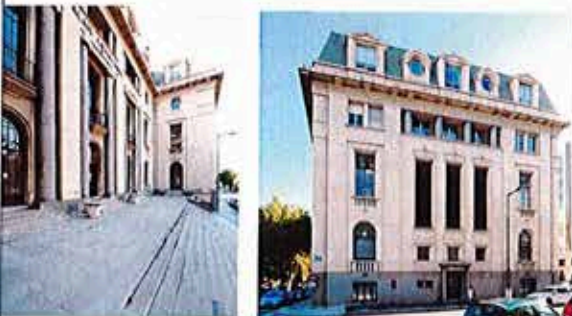
Ht: sur quai - Bas-g: Entrée - Bas-d: rue Zamenhoff

En pierre, ordonnancée avec ordre colossal.
Escalier monumental
Menuiseries métalliques au dernier niveau

Même facture que la façade sur le quai, entrée des personnels,

Toiture en tuile d'origine remplacée par une couverture en bardeaux bitumineux
Descentes d'E.P. en fonte

A conserver
A conserver
A remplacer

A modifier
A conserver

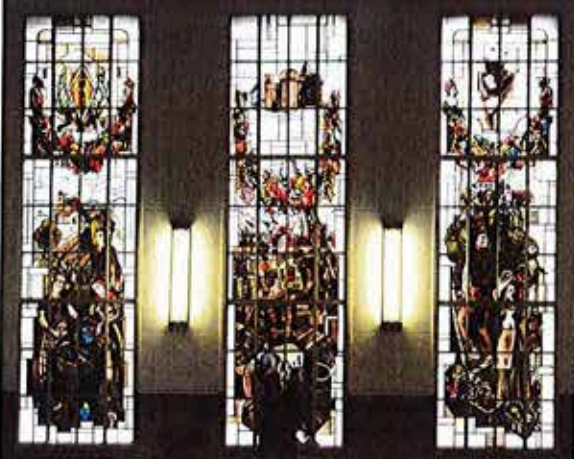
Décor homogène où l'emploi du marbre est important.
Verrière de la cage d'escalier sous forme de vitrail en triptyque, réalisé par le couple Ingrand.
Important décor d'origine pour les salles d'apparat.
Parquets en chêne ouvragés.
Plafonds avec décor de staff.

Vitraux de la cage d'escalier (Paule et Max Ingrand)

A conserver
A conserver
A conserver
A conserver
A conserver

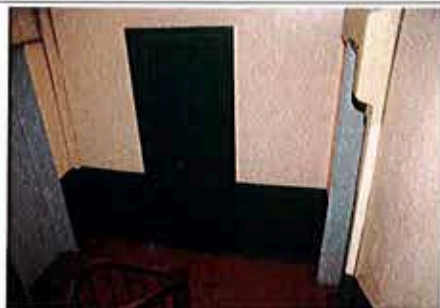
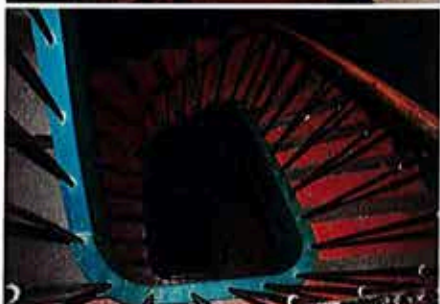
Cage d'escalier

PARTIES COMMUNES
 Entrée et paliers recouverts de tomettes de terre cuite hexagonales (16)
 Escalier balancé avec jour tournant à droite :
 - Nez de marche bois, girons terre cuite (carreaux (volée 1) et tomettes
 - Rampe avec barreaudage fonte sur limon bois et échiffre
 - Dernière volée en bois - Verrière

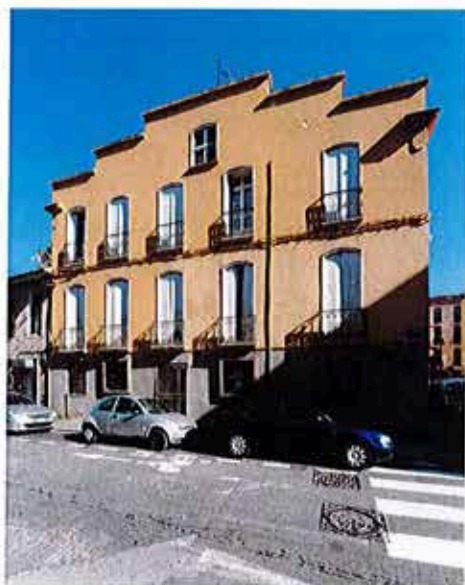
Rue Pierre Cartelet

Cette parcelle vit, de fait, avec les parcelles voisines AL22-404-431-432.
 La façade sur rue Pierre Cartelet est totalement banalisée et doit être modifiée en s'appuyant sur l'ordonnancement originel.
 Les façades sur cour doivent être restaurées en conservant leur ordonnancement et la typologie des baies.
 Supprimer l'appentis couvert en tuile dans la cour.
 La cour devrait conserver un équilibre minéral/végétal

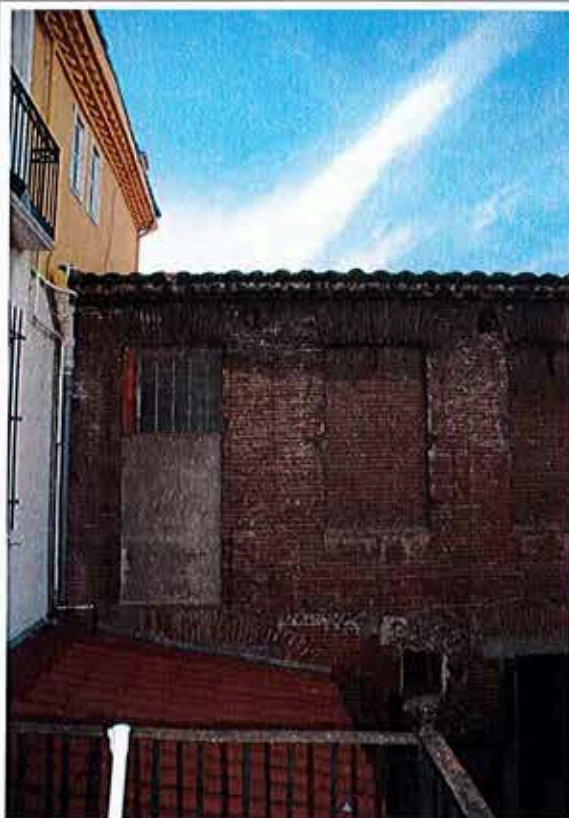
Façade sur cour côté sud-est

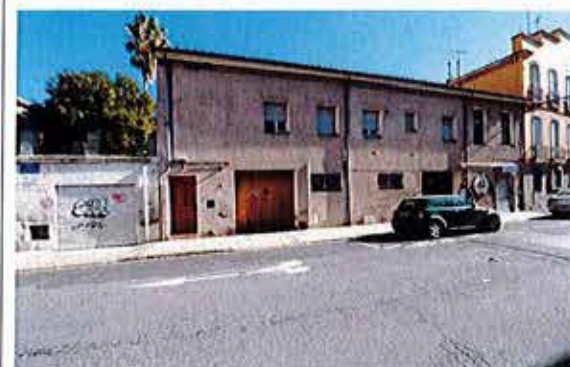
Rue Pierre Cartelet

Façade totalement banalisée et dépourvue d'intérêt rue P. Cartelet
 Maçonneries en cayrous pour la façade sur cour du bâtiment sud-ouest avec baies ordonnancées
 Maçonneries en cayrous et moellons pour la façade sur cour du bâtiment sud-ouest avec baies ordonnancées
 Porte de garage sur rue P. Cartelet
 Bâtiment à RdC couvert en terrasse

A modifier
 A restaurer
 A restaurer
 Sans Majeur A modifier
 A restaurer

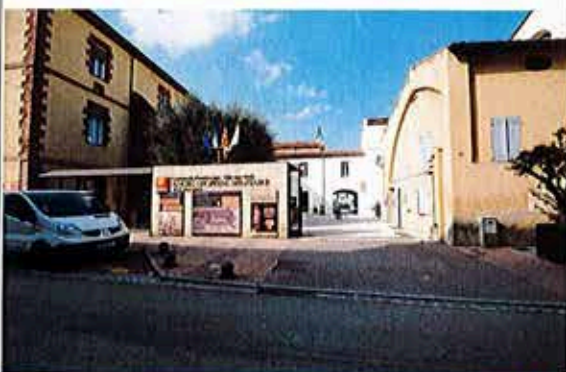
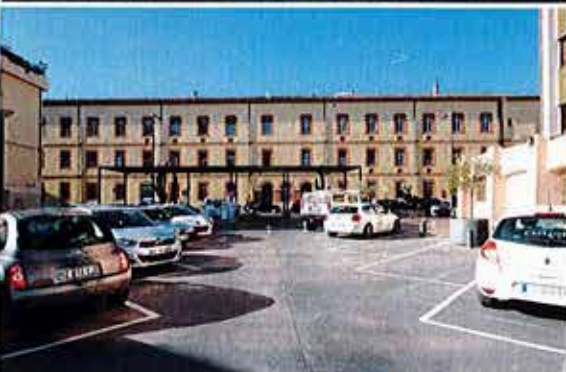
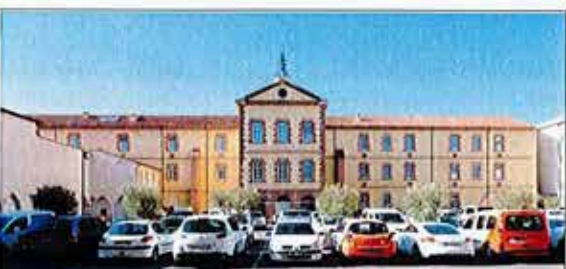
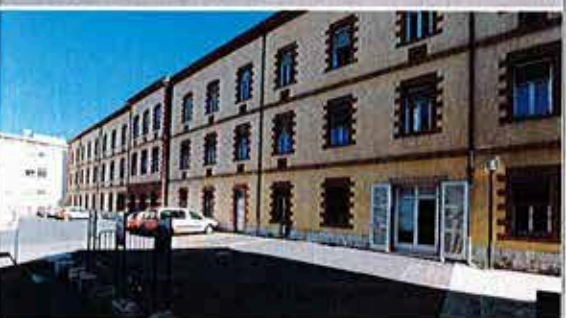
Ancien hôpital militaire construit au XVIII^{s.} et agrandi au XIX^{s.} sur des bâtiments conventuels. L'aile sur la rue Zamenoff est en partie bâtie sur l'ancienne église du couvent des Cordeliers. La volumétrie est en bon état de conservation, quelques anomalies dans les ouvertures à RdC sont à corriger. L'intérieur est totalement banalisé. La cour (de l'ancien cloître) est devenue un parc de stationnement à supprimer : elle doit être végétalisée.

Entrée rue Foch - Façade rue Zamenoff

Cour : Façades nord et sud

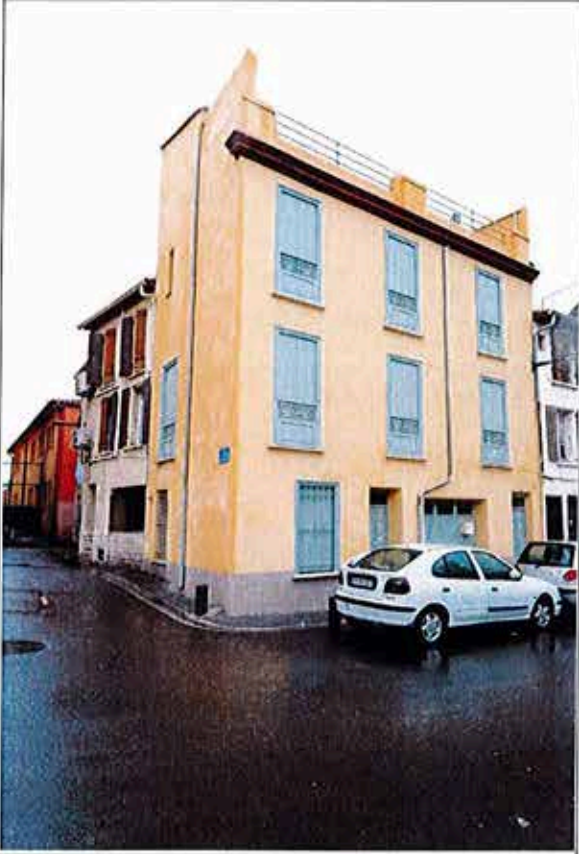
<p>Façade place du Puig</p>	BATIMENT <i>Figure sur le cadastre napoléonien</i> <i>Porte piétonne attenante à une porte de garage & une baie</i> <i>Porte piétonne secondaire latérale</i> <i>2 logements (à confirmer)</i> <i>Terrasse en toiture</i>	mineur mineur	A conserver A conserver Cons./Modif.
	FACADE <i>Façade R+2 ordonnancée 3 travées</i> <i>Enduit de chaux badigeonné ocre jaune</i> <i>Porte d'entrée avec imposte vitrée</i> <i>Baies encadrement bois moulurés, contrevents récents repliables en tableaux</i> <i>Garde-corps ferronnerie restauration récente</i>	mineur mineur mineur mineur mineur	A conserver A conserver A conserver A conserver A conserver
	COUVERTURE <i>Tuiles de type canal</i> <i>Corniche en terre cuite avec décor à l'Antique</i> <i>Garde-corps terrasse, aménagement récent</i>	Majeur Majeur mineur	A conserver A conserver A conserver

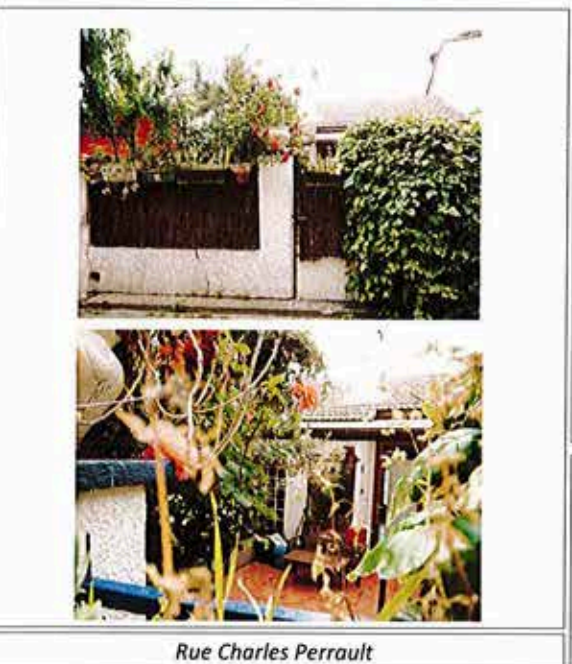
Rue Charles Perrault

PARTIES COMMUNES		
INTERIEUR		
CLOTURE - ESPACES LIBRES - DIVERS Clôture muret et grillage rue Perrault s'ouvrant sur une cour à dominante végétale	mineur	A traiter

GENERALITES / INTERVENTIONS PRINCIPALES / ORIENTATIONS
Maison monofamiliale du début du XXème siècle, Traitement percements et enduit de façade rue Perrault à prévoir. Traitement du muret de clôture en faveur d'une finition enduite avec un portillon en adéquation avec la typologie d'origine. Menuiserie bois à privilégier dito typologie du bâti début XXe s.

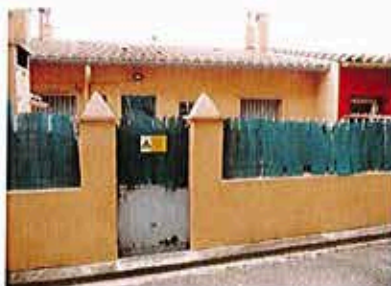
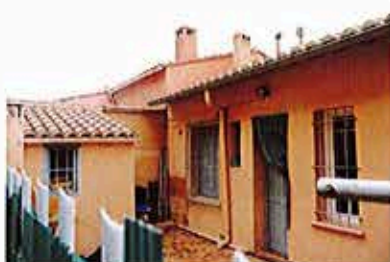
Rue Charles Perrault

Clôture muret surmonté d'une grille ouvragée et portillon jambage avec édicule de morphologie triangulaire, portillon soubassement métallique avec décor et barreaux ouvragés en partie supérieure
Appentis dans la cour au sud-ouest

Majeur A conserver
Majeur A conserver
Majeur A restaurer
Sans A supprimer

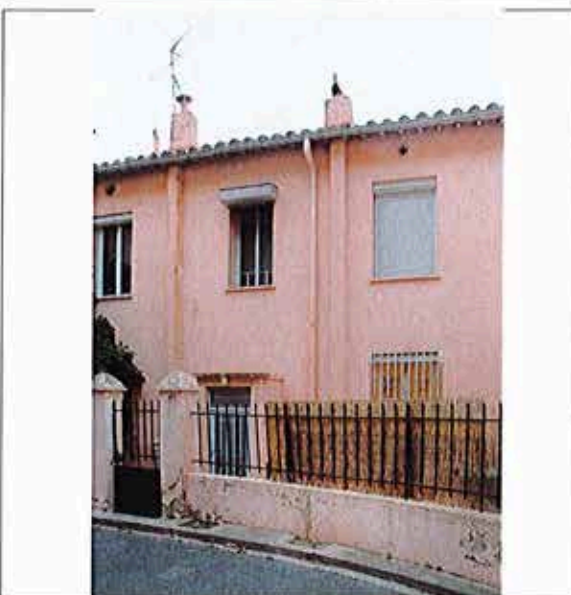
Rue Charles Perrault

PARTIES COMMUNES		
INTERIEUR		
CLOTURE - ESPACES LIBRES - DIVERS <i>Muret avec grille ouvragée, portillon métallique partie inférieure pleine & grille ouvragée en partie supérieure. Encadrement jambage surmonté d'un édicule en pointe de diamant.</i>	Majeur A restaurer Majeur A restaurer Majeur A restaurer

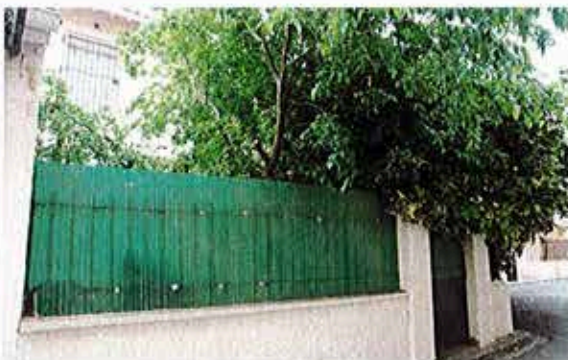
Rue Charles Perrault

Muret de clôture avec grille, portillon métal partie inférieure plein et grille en partie supérieure
Cour intérieure dominante végétale

Majeur A conserver
Majeur A conserver
Majeur A conserver

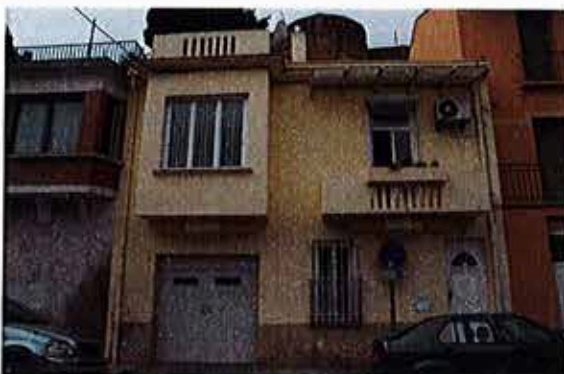
BATIMENT Bâti en contrebas des remparts nord-est Porte piétonne latérale attenante à une baie et une porte de garage un logement	mineur	A conserver
	Façade rue Montaigne Façade R+1, travée alignée garage & bow-window Porte piétonne menuiserie récente Porte de garage récente Baie bow-window menuiserie ouvrant grands carreaux (récente) Baie menuiserie avec imposte ouvrant grands carreaux & Volet roulant Protection au dessus du balcon dispositif hors typologie Climatiseur en façade au 1er étage & façade arrière	Majeur Sans Sans sans Sans sans Sans Sans	A conserver A modifier A modifier A modifier A modifier A supprimer A supprimer A supprimer
	Façade rue Perrault Façade RdC alignée sur la rue Composition: 3 baies avec volets roulants	mineur mineur	A traiter A traiter
	COUVERTURE Tuiles de type canal sur rue Perrault Bandeau béton en corniche + prolongement oriel à balustrade	Majeur	A conserver A conserver

Maison monofamiliale du début du Xxème siècle conservant son bow-window, son balcon et son garde-corps supérieur, Traitement de l'ensemble des menuiseries et suppression des volets roulants en faveur de menuiseries bois et contrevents extérieurs repliables en tableau. Suppression des climatiseurs, traitement du bâti arrière édifié initialement sur une cour extérieure (restitution de l'espace non bâti possible)

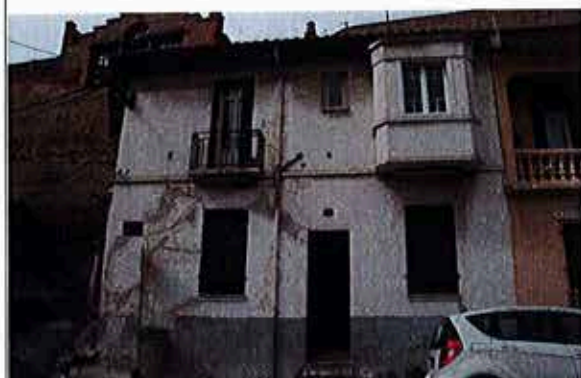
Façade rue Montaigne

BATIMENT
Bâti en contrebas des remparts nord-est
Porte piétonne axée attenante à deux baies
2 logements

Majeur A conserver

Maison de ville du début du XXème siècle ayant été divisée en 2 logements, suppression des volets roulants en faveur contrevents extérieurs bois.
Menuiserie bois à privilégier dito typologie du bâti début XXe s.

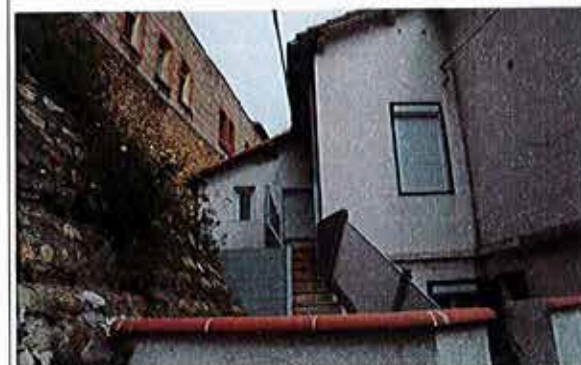
Rue Michel de Montaigne

Tuiles de type canal
Débord de toit avec chevrons

Majeur A conserver
Majeur A conserver

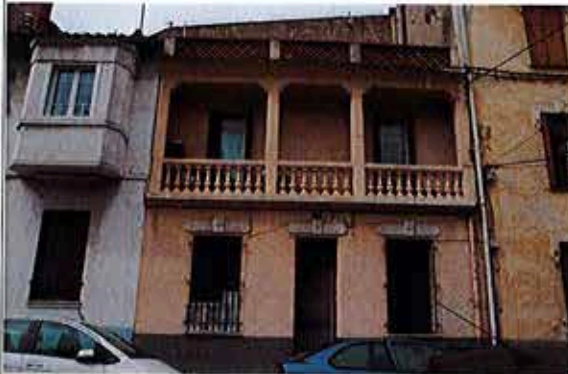
BATIMENT <i>Bâti en contrebas des remparts nord-est Porte piétonne axée attenante à 2 baies 2 logements</i>	Majeur	A conserver
	Façade rue Montaigne <i>Façade R+1 ordonnancée 3 travées Porte piétonne avec imposte menuiserie à panneaux Baie 1er étage avec imposte ouvrant grands carreaux, récente (PVC) Contreventement repliable en tableau RdC & étg. Balcon filan avec balustre couvert, structure béton avec chapiteau Décor linteau avec motif floral Enduit: badigeon Soubassement marqué Façade arrière, baie vitrée avec volet roulant Saillie de toiture sur baie</i>	Majeur Majeur mineur Majeur Majeur Majeur	A conserver A restaurer A restituer A restaurer A restaurer A conserver A restaurer
	COUVERTURE <i>Toiture terrasse Garde-corps contemporain à claustras Débord, en frissette bois partie arrière</i>	Majeur Sans Sans	A conserver A modifier A modifier

Date de visite:		GENERALITES / INTERVENTIONS PRINCIPALES / ORIENTATIONS <i>Maison de ville du début du XXème siècle ayant été divisée en 2 logements, Suppression des baies récentes et volets roulants en faveur menuiserie bois et contrevents extérieurs repliables en tableau. Possibilité de rajouter une baie intermédiaire dans l'axe du bâtiment</i>
Nature bâtiment:	Maison de ville	
REF Style:	Bâtiment début XX siècle	
Nature ilot:	Homogène	
CARACTERISTIQUE DE LA PARCELLE		
Typologie bâti:	Traversante	
Emprise:	Partielle avec jardin	
Position bâti:	Aligné sur rue

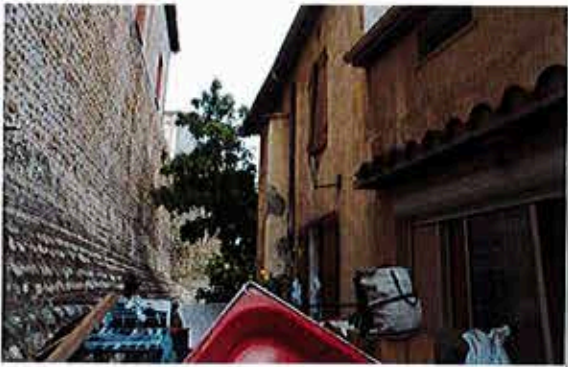
Vue arrière

PARTIES COMMUNES		
	INTERIEUR <i>Appartement du 1er étage: banalisé</i>		
	CLOTURE - ESPACES LIBRES - DIVERS <i>Terrasse en partie arrière au 1er étage adossée au glacis du rempart</i>	mineur	A traiter

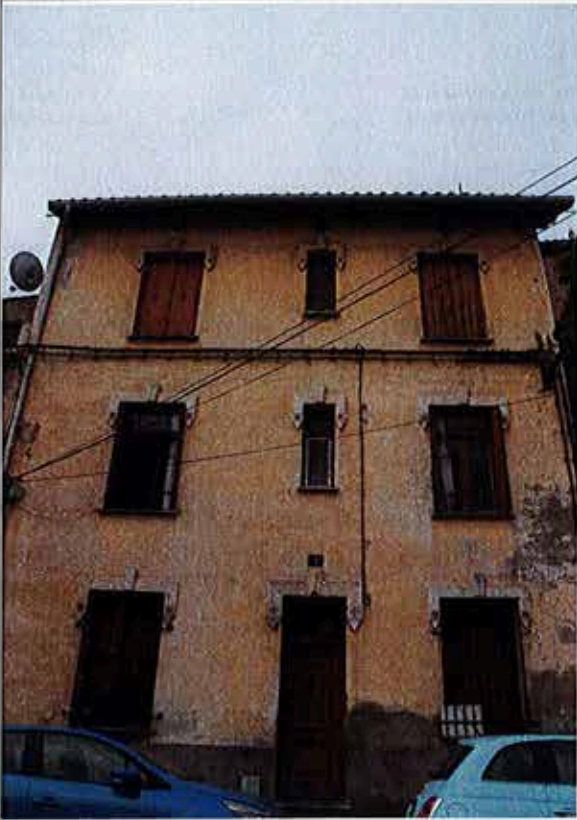
Rue Michel de Montaigne

BATIMENT Bâti en contrebas des remparts nord-est Porte piétonne axée attenante à 2 baies Un logement	Majeur	A conserver
	Façade rue Montaigne Façade R+2 ordonnancée 3 travées Porte piétonne avec imposte vitrée, ouvrant grands carreaux, encadré 2 carreaux en partie haute & basse, contrevents extérieurs bois repliables en tabl. Décor des linteaux des percements avec clef en pointe de diamant & extrémité en triangle avec décor Façade: enduit à la chaux finition lissé avec soubassement marqué Appuis pierre Grilles de ventilation combles, axées	Majeur Majeur Majeur Majeur Majeur Majeur Majeur	A conserver A conserver A conserver A conserver A conserver A restaurer A conserver A conserver
	COUVERTURE Tuiles de type canal (2 versants) Forget bois DEP zinc	Majeur Majeur	A conserver A conserver A conserver

GENERALITES / INTERVENTIONS PRINCIPALES / ORIENTATIONS
Maison de ville du début du XXème siècle ayant conservé ses menuiseries et vraisemblablement son programme intérieur (à confirmer). Traitement de l'enduit de façade à prévoir.

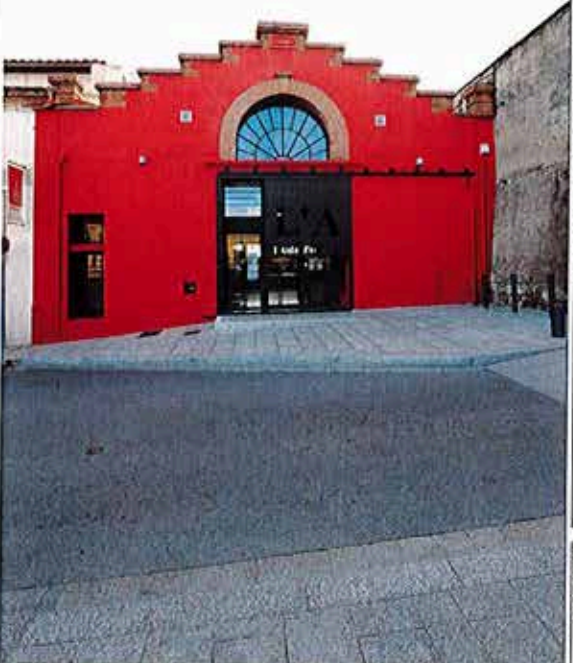
BATIMENT		
	RdC avec mezzanine		A conserver
	Entrée sur rue Rabelais		A conserver
	Façades "pignon à pas de moineau" sur les deux rues		A conserver
	La façade sur rue Perrault repose sur l'ancien rempart		A conserver
	Association "Atelier d'urbanisme"		A conserver

FACADE RUE RABELAIS		
	Ensuit badigeonné ocre rouge	Majeur	A conserver
	Arc plein cintre en cayrous (baie de l'ancien entrepôt)	Majeur	A conserver
	Redents du pignon en cayrous	Majeur	A conserver
	Porte d'entrée en aluminium gris intégrée dans la typologie de la façade	Moyen	A conserver
	Porte coulissante métallique	Majeur	A conserver
	Façade rue Ronsard		
	Alternance de galets et cayrous apparents	Majeur	A conserver
	Verrière de type "Serlienne"	Majeur	A modifier
	Deux baies quadrangulaires inférieures	Sans	A modifier

Ancien entrepôt utilisé aujourd'hui par l'Atelier d'urbanisme de la ville, pouvant supporter de nouvelles adaptations correspondantes à sa fonction, à condition de conserver l'esprit atelier.
Donner plus de cohérence à la serlienne côté rue Perrault et supprimer ou modifier les deux baies quadrangulaires.
Le parking devrait être supprimé et être remplacé par un espace vert.

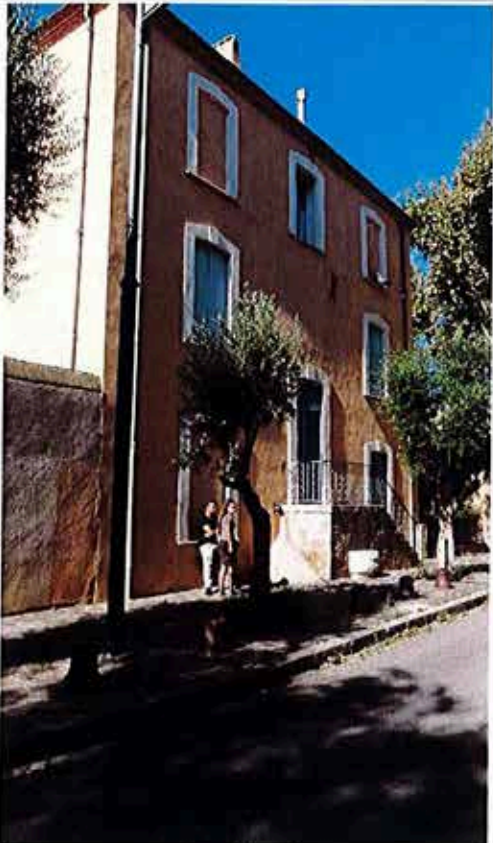
<p>FACADES</p> <p><i>R+3 ordonnancée</i></p> <p><i>Enduit avec badigeon</i></p> <p><i>Baies avec encadrements maçonnés avec arcs segmentaires</i></p> <p><i>Appuis en pierre</i></p> <p><i>Garde corps fonte en tableau</i></p> <p><i>Volets bois repliables en tableau</i></p> <p>Façade nord</p> <p><i>Entrée sur perron pierre avec vasque, avec garde-corps métallique</i></p> <p><i>Porte entrée avec imposte, vantaux bois et grille métallique</i></p> <p>Façade jardin</p> <p><i>Entrée niveau jardin</i></p> <p><i>Porte entrée avec imposte murée, vantaux bois et grille métallique</i></p> <p><i>Baies rez-de-chaussée protégées par grilles métalliques</i></p>	Majeur	A conserver
		Majeur	A conserver
		Majeur	A conserver
		Majeur	A conserver
		Majeur	A conserver
		Majeur	A conserver
		Majeur	Cons./Rest.
		Moyen	A modifier
		Moyen	Cons./Mod.
		Sans	A modifier
			A conserver
		Moyen	A modifier
		Moyen	Cons./Mod.

<p>COUVERTURE</p> <p><i>Tuile canal à 4 pans</i></p> <p><i>Corniche terre cuite moulurée</i></p> <p><i>Decentes E.P en zinc</i></p>	Majeur	A conserver
		Majeur	A restaurer
		Majeur	A conserver

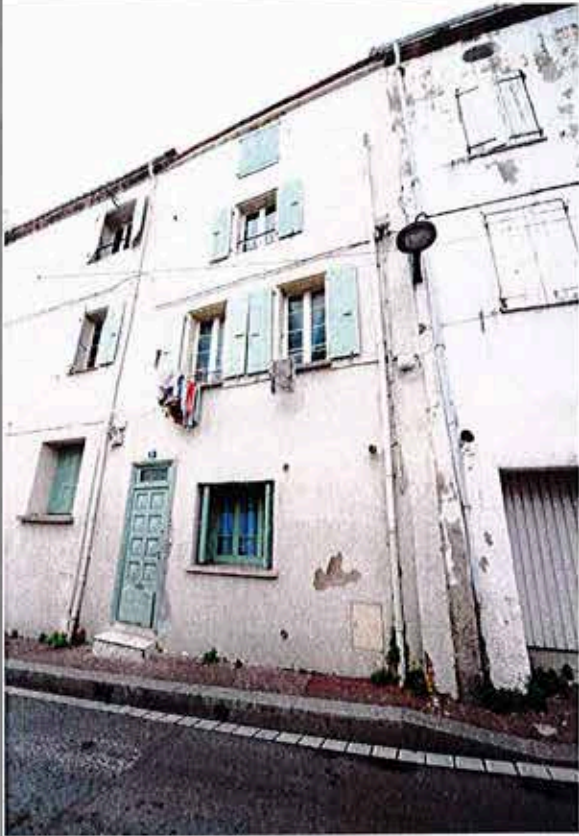
<p>Façade rue François Villon</p>	BATIMENT Figure au cadastre napoléonien avec une cour au sud-ouest dont l'emprise a été réduite au cours du XXe s, 2 portes d'entrée et une porte de garage en façade principale 1 porte d'entrée attenante à une baie en façade secondaire 4 logements (à confirmer)	mineur Majeur	A conserver A conserver
	FACADE Façade principale R+3 ordonnancée 4 travées Porte piétonne menuiserie récente Baies encadrements bois moulurés & contrevents extérieur bois repliables en tableau au 1er étage Garde-corps ferronnerie début XXe s, Baies, menuiserie avec imposte vitrée 2 carreaux & ouvrants 3 grands carreaux Façade secondaire R+3 hétérogène Porte latérale menuiserie récente Contrevents extérieurs bois lames fines Baies menuiseries bois ouvrants 4 grands carreaux	Majeur Majeur Majeur Majeur mineur	A conserver A conserver A conserver A conserver A conserver mineur A modifier mineur A modifier mineur A restaurer mineur A restaurer

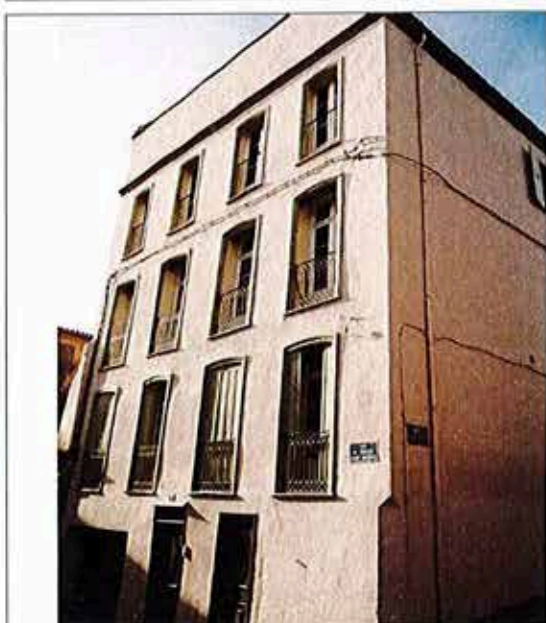
Façade rue de l'Eglise Saint-Jacques

COUVERTURE Tuiles de type canal Vestige corniche en terre cuite avec décor d'oves Chéneau en terre cuite vernissée	Majeur Majeur Majeur	A conserver A restaurer A restaurer

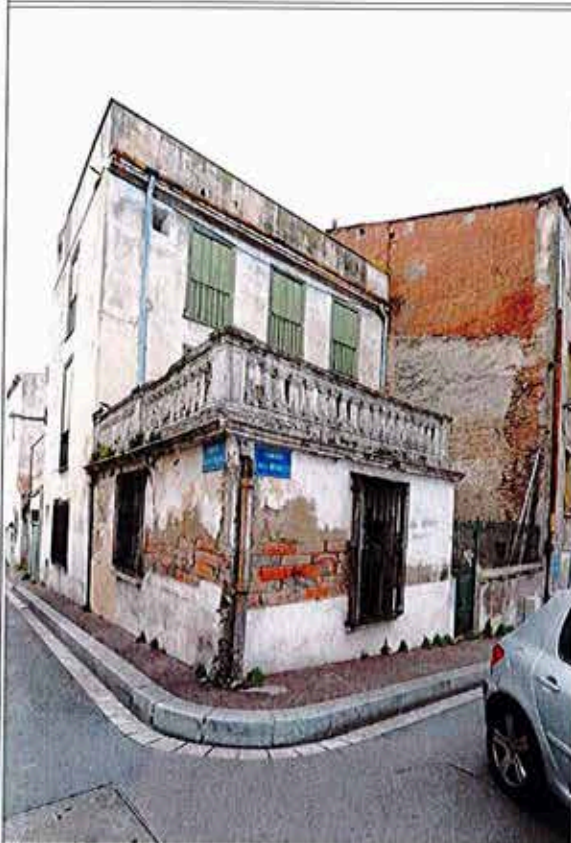
Façade place du Puig

Terrasse au 1er niveau avec ballustrade
 Appentis en RdC côté place du Puig
 Cour et jardin accès côté rue François Villon

Majeur A restaurer
 Sans A supprimer
 Majeur A conserver
